علاج وصيانة لوحة نسجية من مقتنيات متحف الامير محمد على بالمنيل

أ/ دعاء أبو زيد أ/د / صفا عبدالقادر محمد حامد

قسم ترميم الآثار كلية الآثار - جامعة القاهرة

للوجه رقم مسلسل ١٤٩ - رقم أثر ٢٠٢ موجودة بسرايا الاقامه - الدور الثان

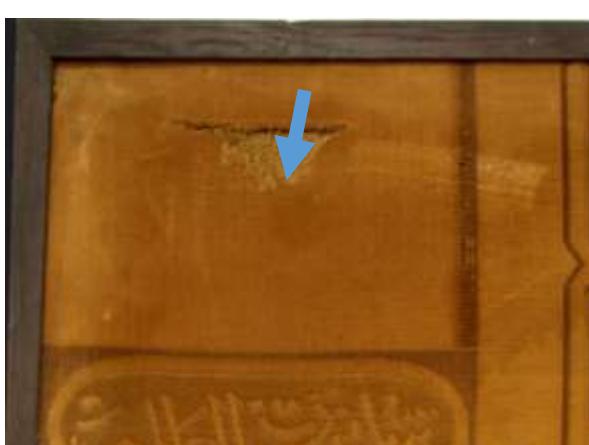
خيوط مفکكة واماكن مفقودة

جزء مفقود

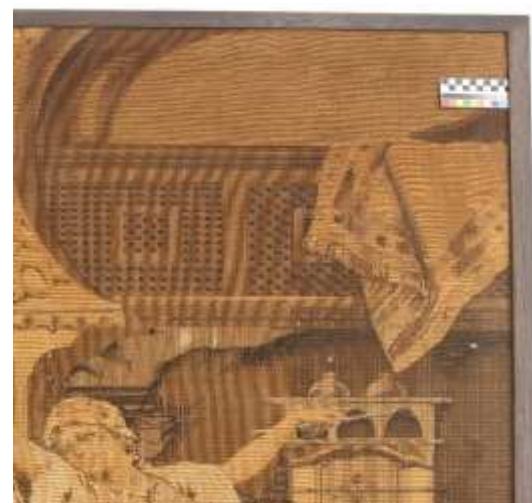
قطع بشكل مستقيم باعلى اللوحة

كان هناك بالجانب الأيسر العلوي من اللوحة قطعاً حاداً فوق عارضة البرواز الخشبي العلوية مباشرةً بطول ١٢ سم وعرض ٨ سم وقد تم علاج هذا القطع باستخدام ورق التيشيو وذلك بقص مستطيل من الورق أطول من القطع بمقدار ١ سم من كل الاتجاهات ثم تم وضع مادة كلوسيل جي تركيز ٢٪ على الورق ثم تم وضعه على الجزء المقطوع بعد ذلك قمت بوضع قطعة من البولي إيثيلين ثم قطعة من الفوم المضغوط الموجود داخل معمل الترميم بسمك البرواز لتثبيت الجزء المرمم حتى تمام الجفاف، وتركته ليجف حتى اليوم التالي.

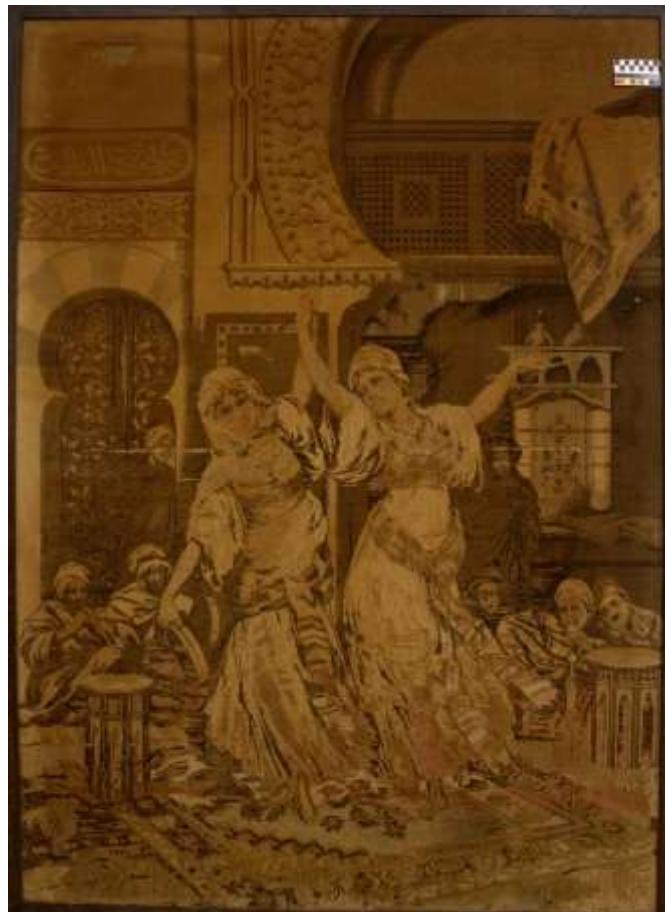
تعاني اللوحة من فقدان وبهتان لالوان الصبغات بها ، كما انها تعاني من جفاف شديد وضعف للالياف ويظهر ذلك بأنه عند لمس اللوحة تساقط أليافها. ويظهر الجفاف بالجزء السفلي من اللوحة بشكل واضح حيث توجد اجزاء كثيرة مفقودة.

القطعة من الوجه قبل الترميم

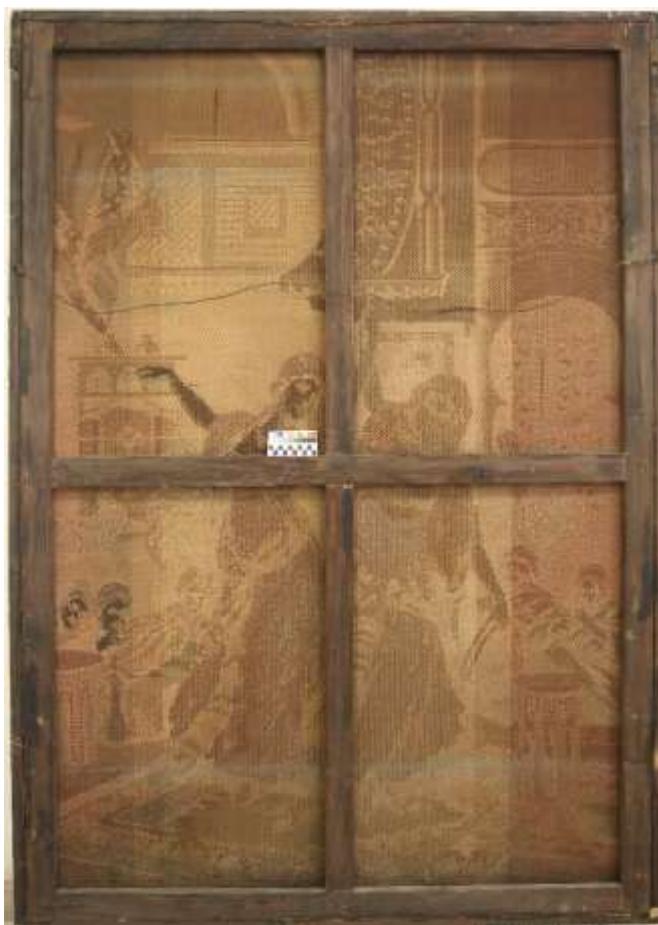
القطعة من الخلف قبل الترميم

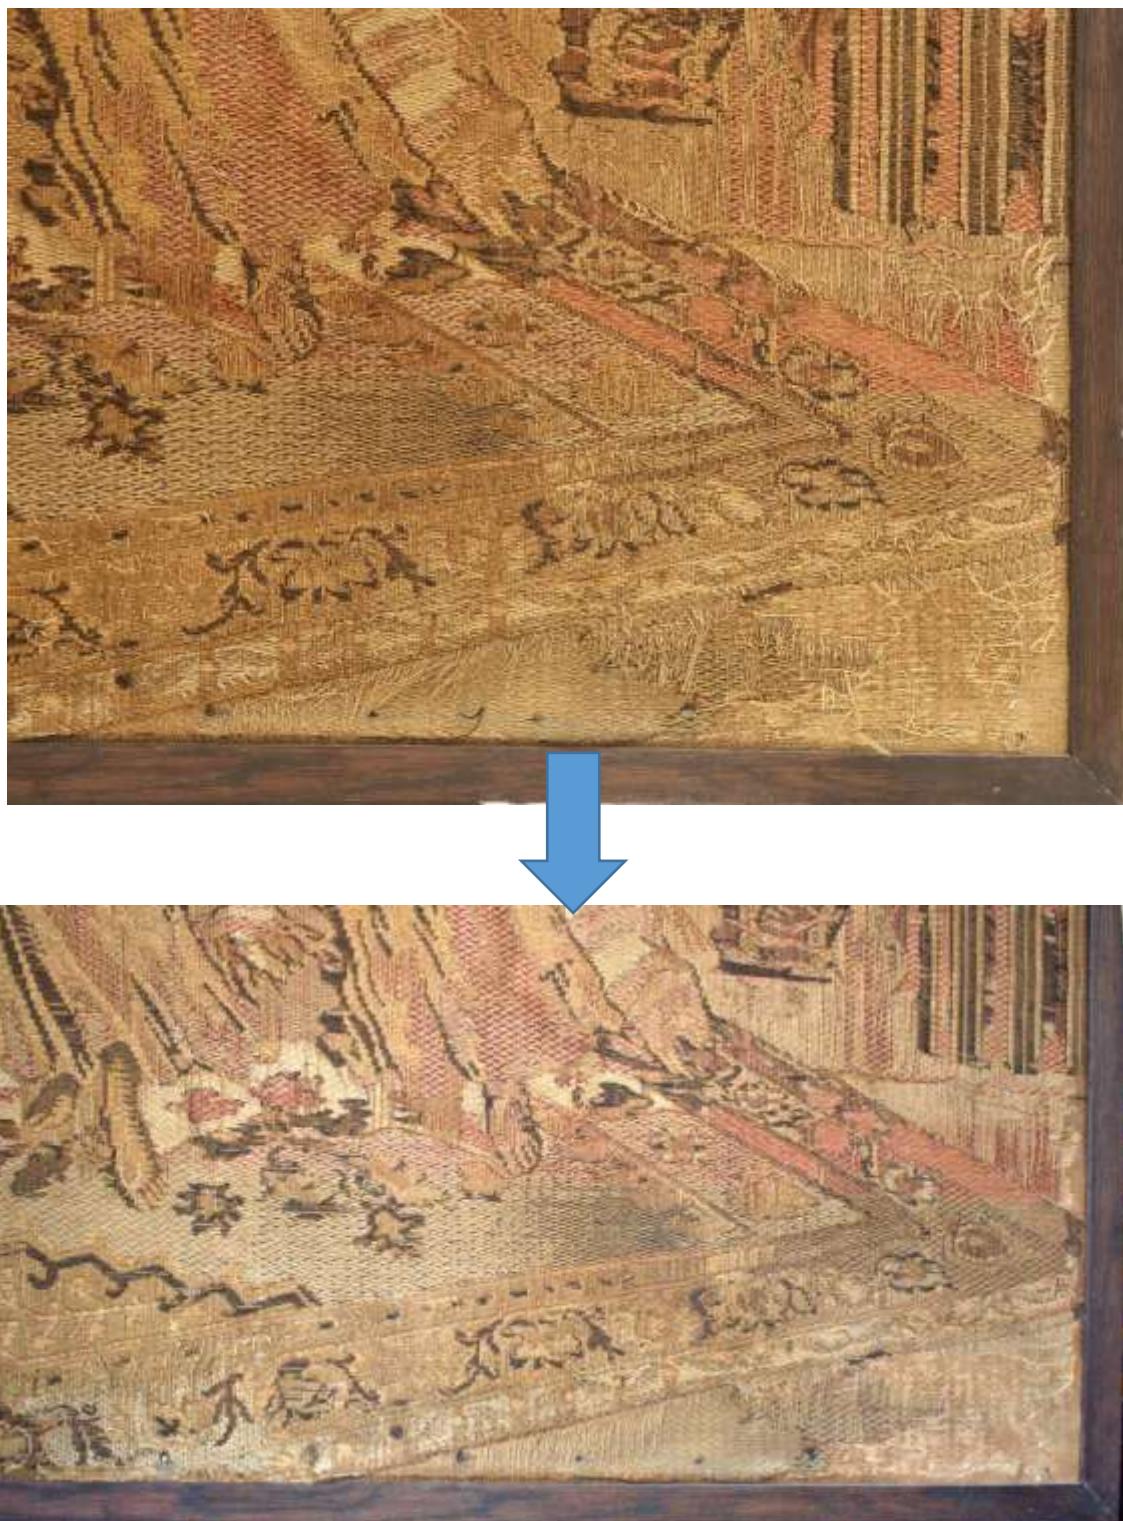
الجزء السفلي اليمين قبل وبعد الترميم

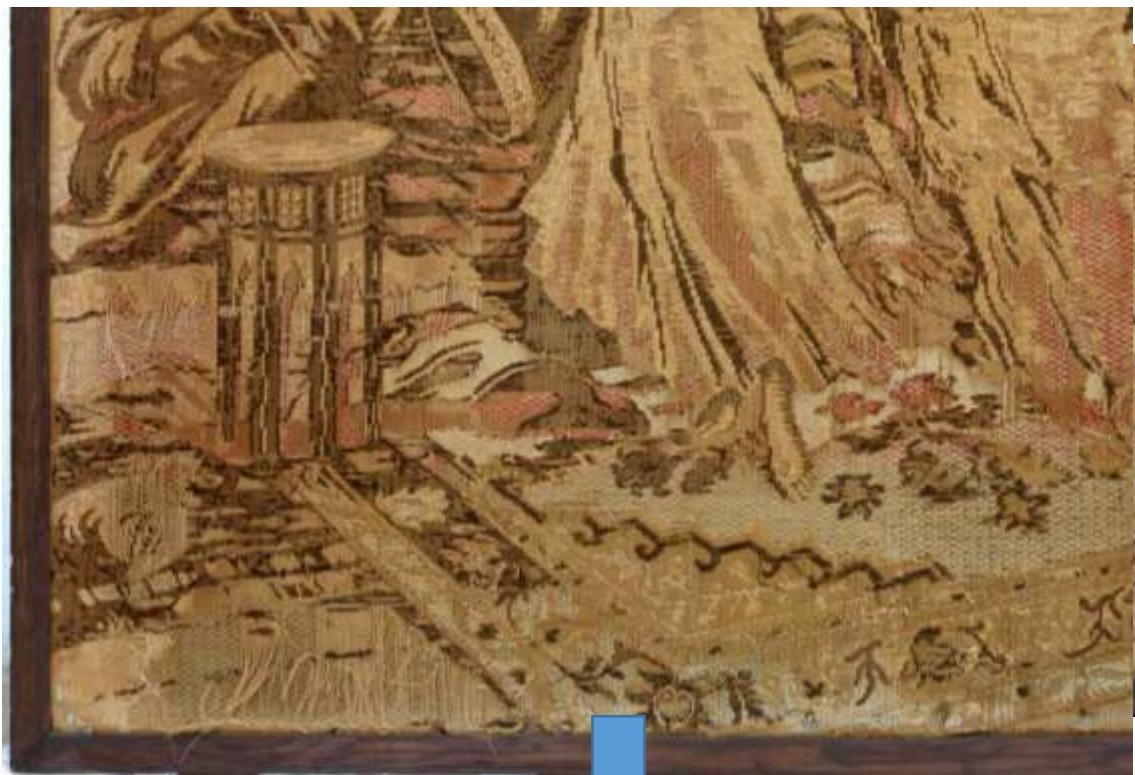
الجزء السفلي اليسير قبل وبعد الترميم

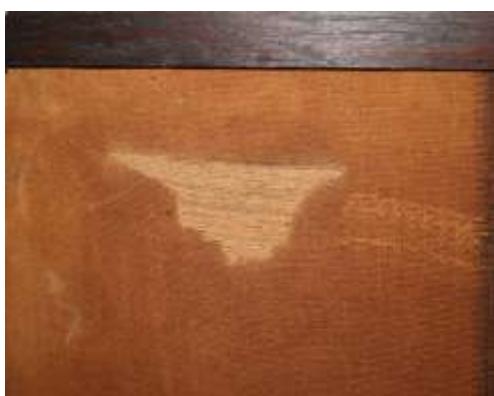
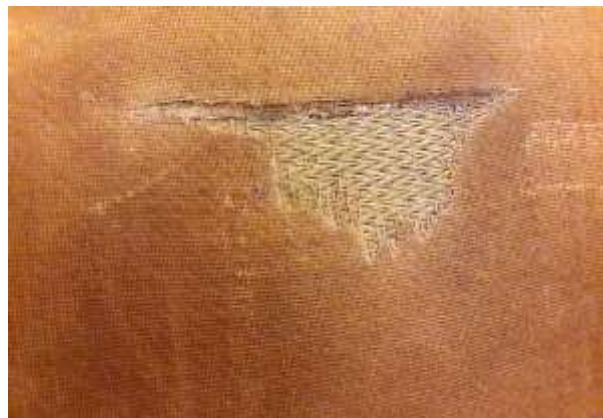
الجزء المفقود قبل الترميم وبعد تثبيت
الاستكمال الخارجي

أيضاً كان هناك فقد في الجزء الأيسر العلوي من اللوحة بالطبقه الامامية وقد رأت الدارسة استكمال هذا الجزء عن طريق الإضافة ياستخدام ورق التيشيو (سليولوز) وقد حاولت محاكاة الاثر اذ ان التركيب النسجي للجزء المفقود هو عبارة عن نسيج السادة ١/١، حيث تم تلوين ورق التيشيو بالوان الاكريليك ثم برمها لتماثل شكل الخيوط.

تم وضع الجزء المنفذ بالتشيyo محاكيًا للأثر في المكان المفقود وتثبيته بنفس خيوط الحرير بغرز لقق من الحواف وبعض الغرز من المنتصف لتمام ثبات الجزء المستكملاً وتطابقه كجزء واحد مع الطبقه الخلقيه للوحة

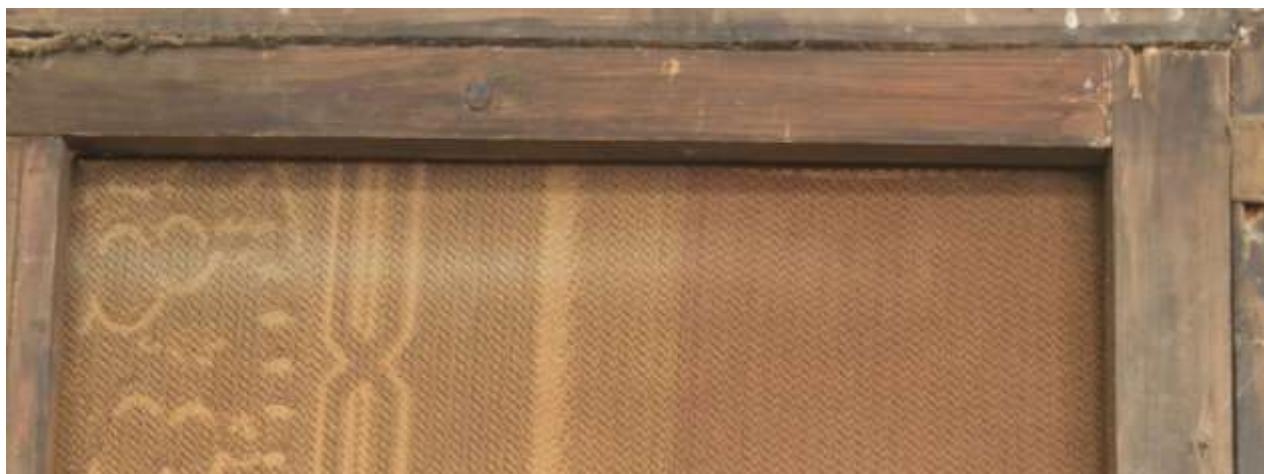
القطع قبل الترميم

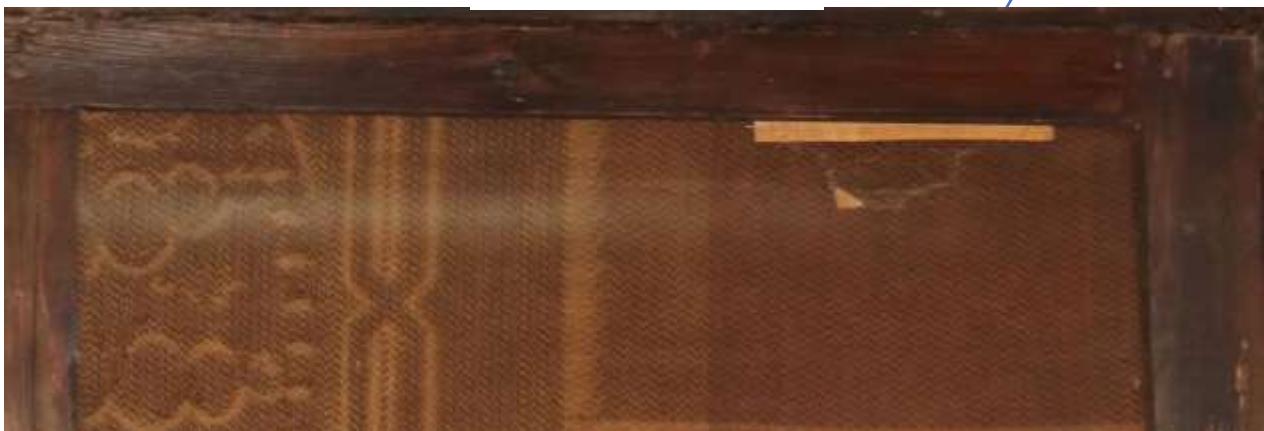
القطع المستقيم بالجزء العلوي بعد اللصق بورق التيشيو

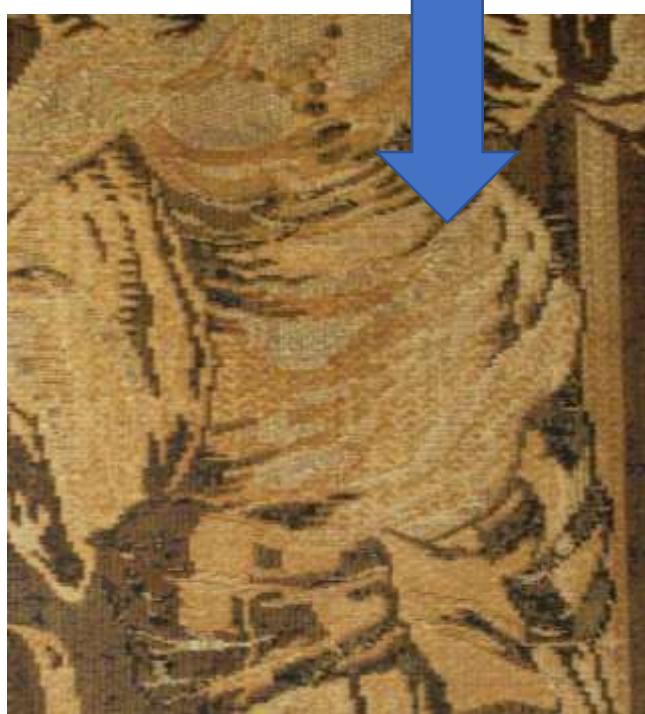
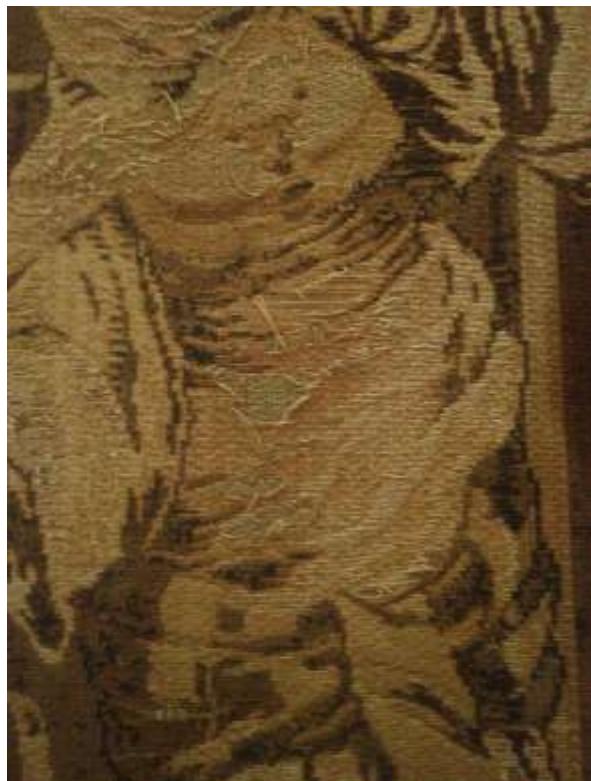
أحد الأجزاء قبل وبعد الترميم

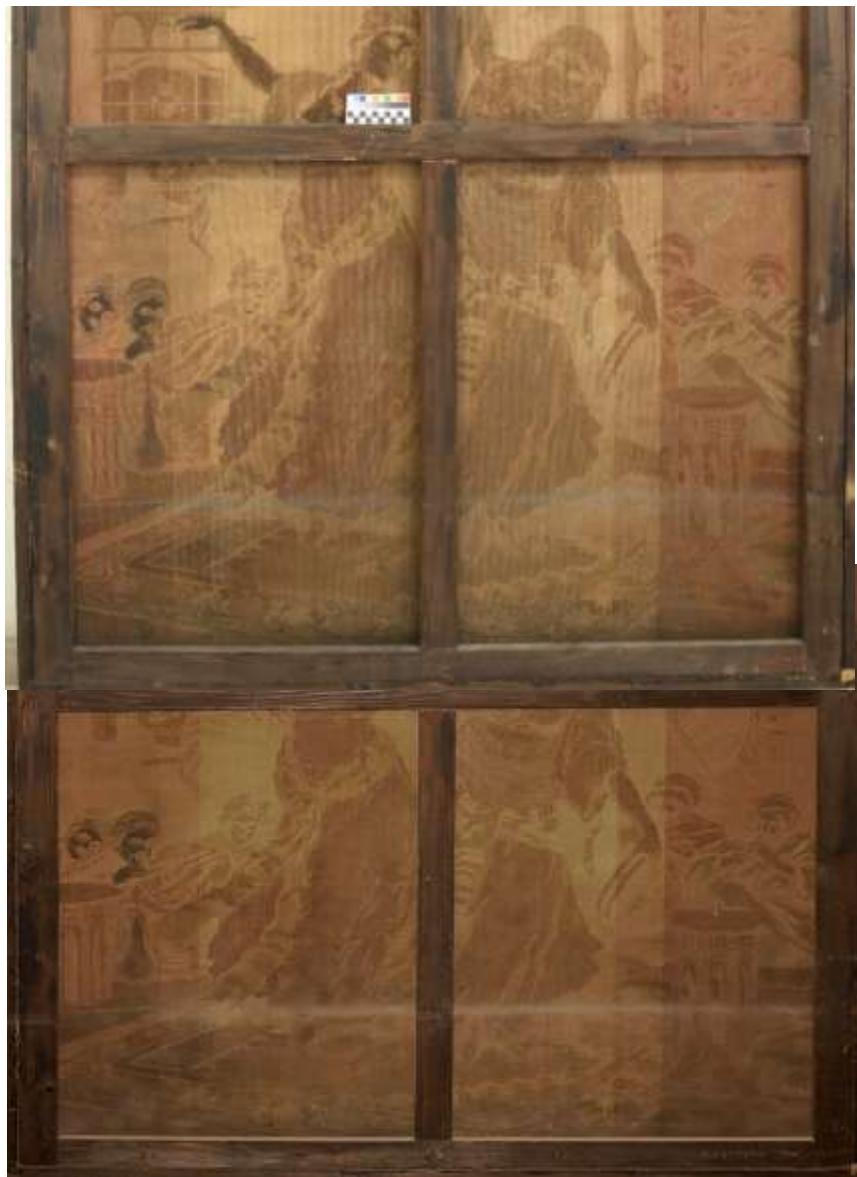
الظهر قبل وبعد الترميم
