ترجم العناصر المعمارية بالحمام الرومانية في تل أتريب

دكتور أحمد إبراهيم عطيه

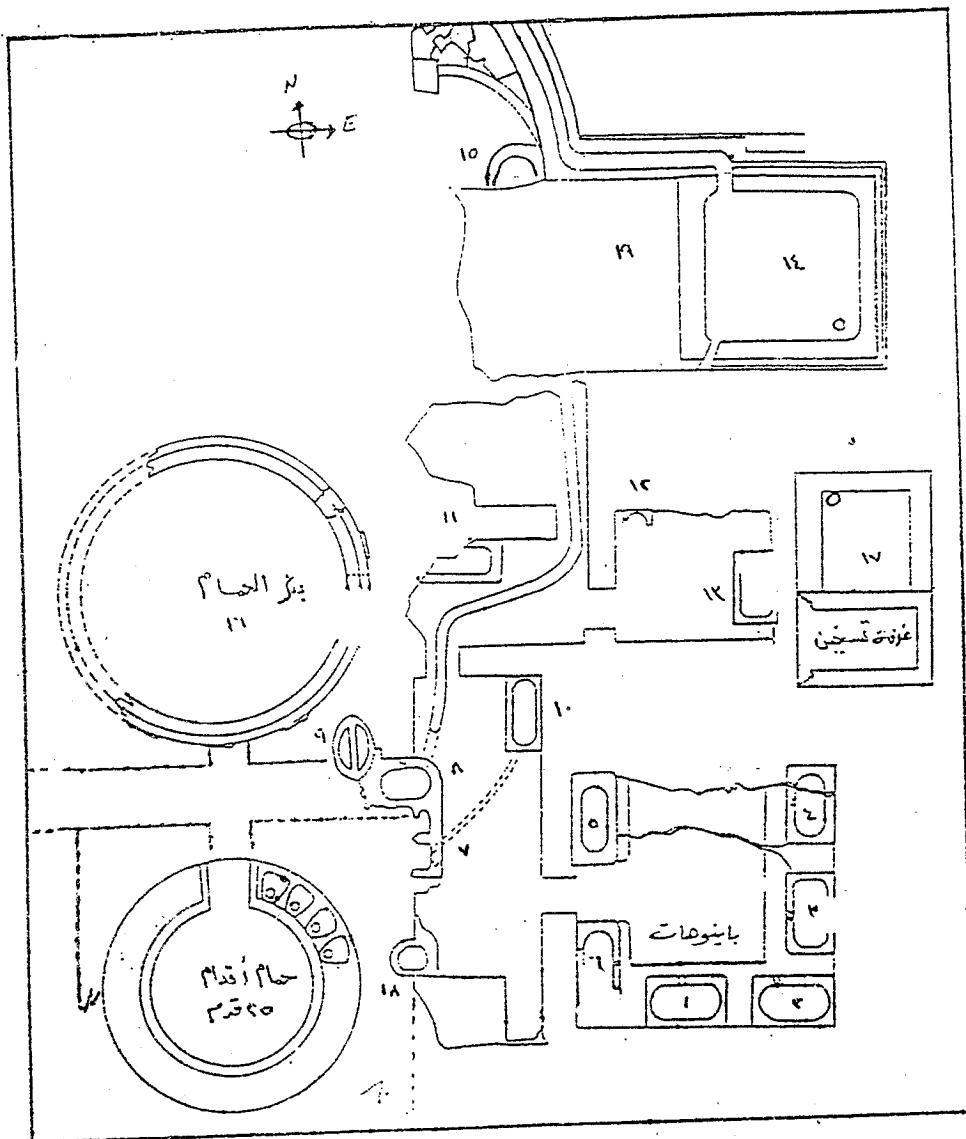
٢ - ضياع أجزاء كبيرة من أحواض الاستحمام (البانيوهات) باستثناء أحواض ت ١ ، ت ٢ ، ت ٩ ، ت ١٠ انظر الشكل رقم ٣ .

٤- فقدان أجزاء من جدران العناصر الأساسية المكونة للحمام مثل غرفة التسخين بئر الحمام، غرفة التخزين، القنوات المائية انظر الشكل رقم ٣.

تلاحظ أثناء الفحص المبدئي للعناصر المعمارية في الحمام الرومانية، أن جزء كبير من الحائط المستدير لبئر الحمام انظر الشكل رقم (٣) مفقود، وأن جزء آخر سقط حديثاً ومازالت بقاياه موجودة أسفل البئر مما شجع المرمم على إعادة بناء الجزء الأخير لكي يشكل تدعيمًا وسندًا للأجزاء الباقية.

شكل رقم (٣) يوضح مسقّط أفقي للحمام الرومانية بتل أتريب
موقعها عليه الأجزاء التالفة من العناصر المعمارية

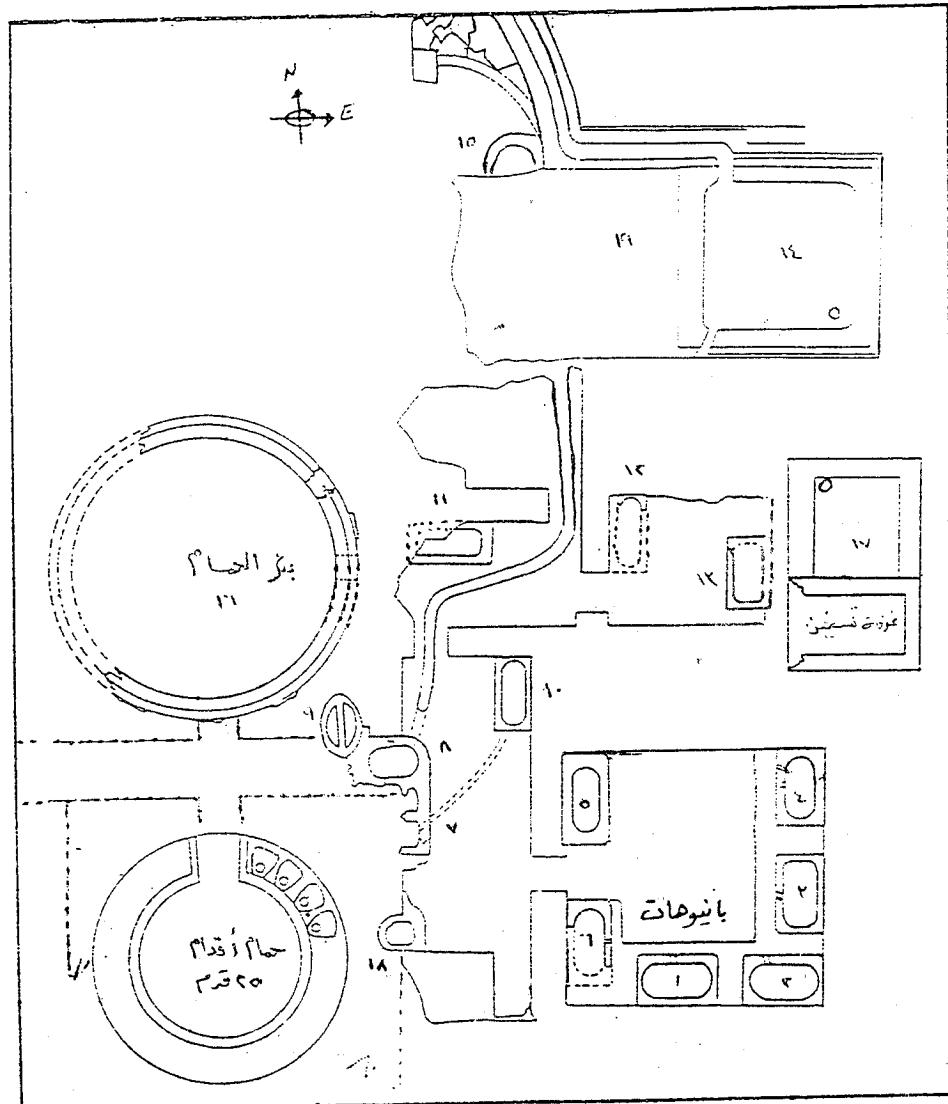
شكل رقم (٤) يوضح مسقّط أفقي للحمام الروماني موقعه عليه نفس العناصر المعمارية بعد الترميم

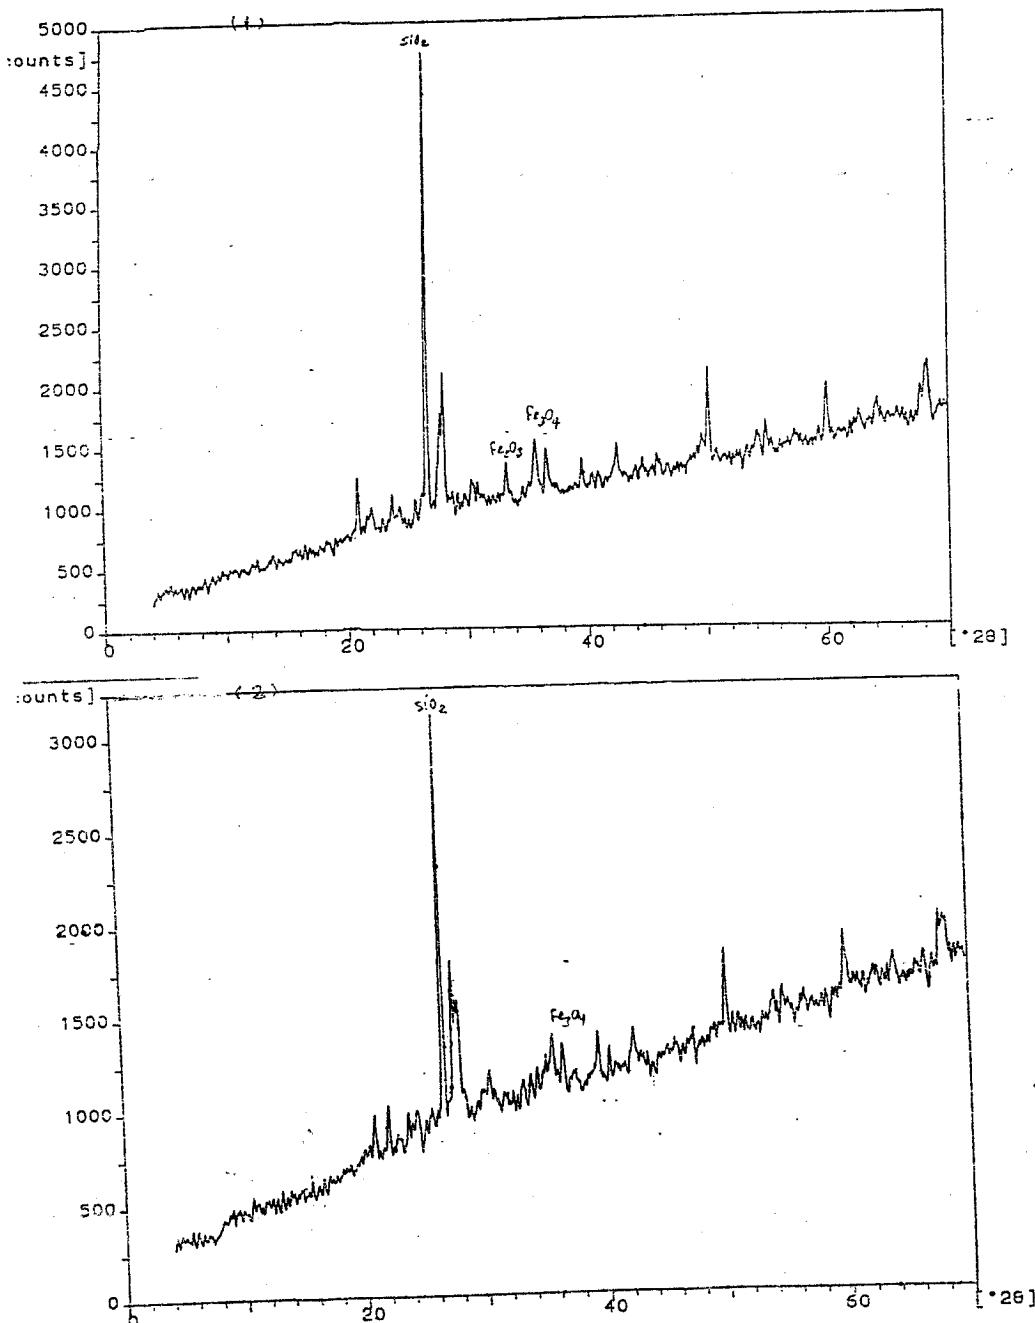
يتضح من نتائج التحاليل السابقة أن الطوب الأحمر الذى استخدم فى بناء الحمام قديما يتربك من الكوارتز وأكسيد الحديد والفلسبارات بالإضافة إلى نسب من الهايليت خاصة فى العينات (٤، ٦).

شكل (٥) نمط حبيبات الأشعة السينية للمعينة رقم (١) ، (٢) من طوب البناء القديم

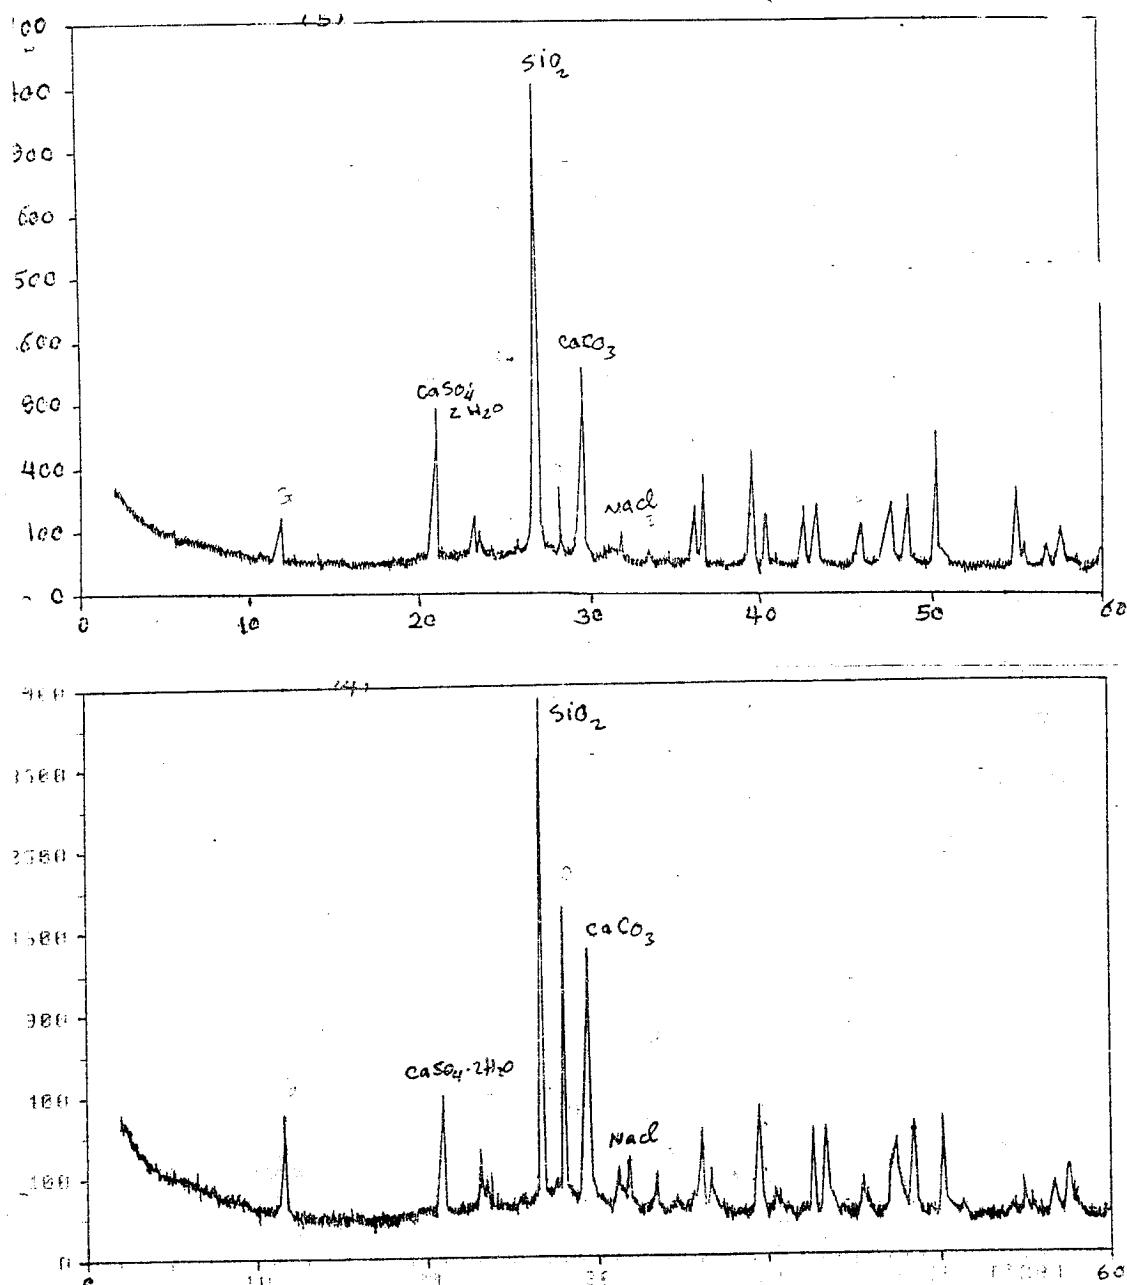
وأن المونة المستخدمة فى البناء قديما هي مونة الجير مع مائه من الرمل. وأن العينات (٢،١) تحتوى على نسب قليلة من الجبس والاندھيريت، يتحمل أنها شوائب كانت فى خامات المون الأساسية أو أنها أضيفت إلى المونة أثناء عمليات الخلط بهدف الإسراع من عملية الشك.

كما ثبت وجود ملح الهايليت بنسبي متفاوتة فى كل العينات (الطوب والمون) ويرجع ذلك إلى تسرب محاليل المياه الملحيه بالخاصة الشعرية من خلال مسام الطوب المبني به الحمام عن طريق الأساسات من التربة.

شكل (٦) نمط حيود الأشعة السينية للعينة رقم (٤)، (٥) من مونة البناء القديمة

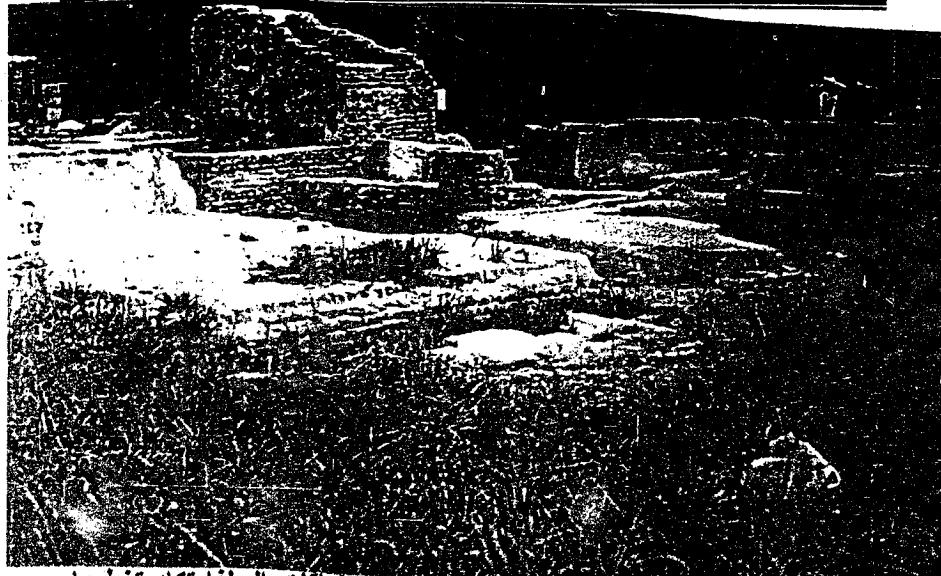
والحمام الرومانية بتل أتريب من الحمامات النادرة التي تم الكشف عنها في منطقة شرق الدلتا ولم تلق العناية اللازمة منذ الكشف عنها، وهي معرضة للزوال لوجودها وسط منطقة سكنية عشوائية، ولنمو نباتات الحلفا بين عناصرها المعمارية، بالإضافة إلى فقدان أجزاء كبيرة من معظم هذه العناصر انظر الصورة رقم (١) و (٢).

٢- أدت زيادة نسبة الرطوبة فى أرضيات الحمام (٨٠ - ٩٠%)^(٥) إلى نمو نباتات الحلفا وتسربها من خلال الشروخ والشقوق فى الأرضيات مما أدى إلى سرعة تلفها ميكانيكياً بسبب زيادة حجم النباتات بالنمو المستمر، بالإضافة إلى انتشارها فى كل المنطقة الآثرية مما يعرض باقى الآثار الموجودة فى تل أتربى إلى التلف الميكانيكى، خاصة وأن الباحث شاهد نمو نباتات أخرى فى المنطقة كبيرة الحجم مثل أشجار النخيل والتوت.

صورة رقم (١) توضح بقايا الحمام الرومانية ونباتات الحلفا تكاد تغطيها
