دراسة علمية لعلاج وصيانة مدرسة الأمير أربك اليوسفى بالقاهرة

أ.م.د. رجب أبو الحسن محمد *

Prince Azbek Al-yusfi Madrasa in Cairo

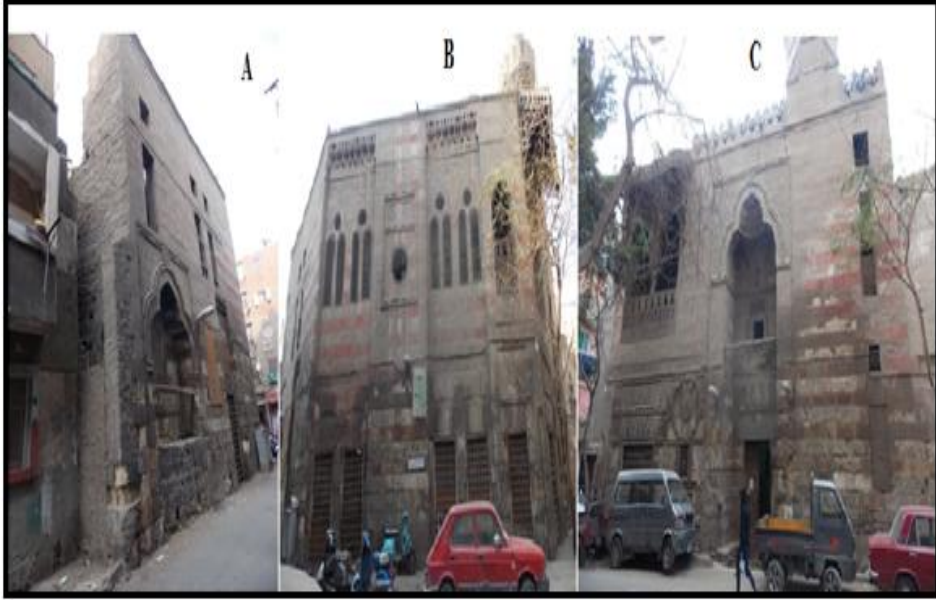
صورة رقم (١) توضح الواجهات الثلاثة الحالية للمدرسة A - الواجهة الجنوبية - B الواجهة الشرقية - C الواجهة البحرية (تصوير الباحث)

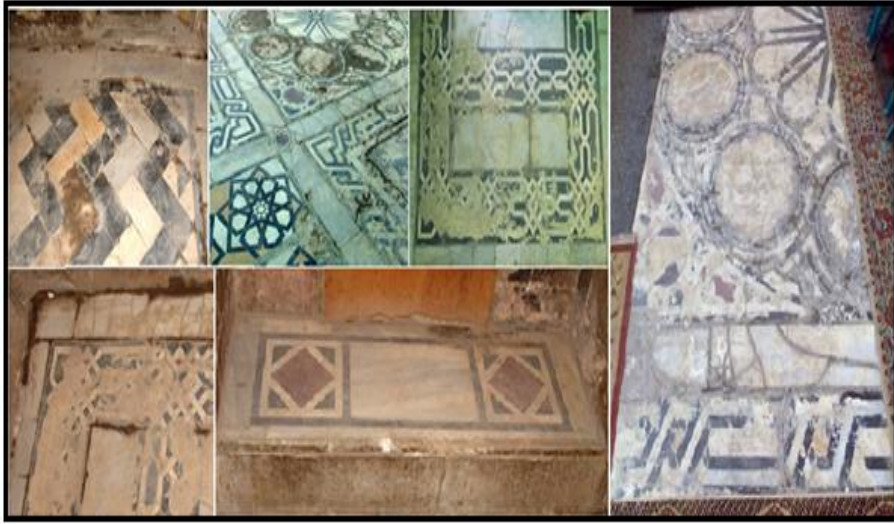
وجود طبقة سوداء ناتجة عن التلوث الجوى أدت إلى طمس وإخفاء لون الرخام وإعطائه لوناً داكنا - وجود شروخ شعرية دقيقة في بعض الأجزاء من الزخارف

- الرخامية - انفصال فى الطبقة السطحية المصقولة للرخام فى بعض الأجزاء - تحول بعض الأجزاء أسفل القشرة السطحية المنفصلة إلى ما يشبه المسحوق - وجود طبقة سميكة من الأملاح المتكلسة والأتربة والعوالق بأسطح الزخارف الرخامية - كسور وانفصال فى البلاطات الرخامية^(٥) - صورة رقم (٢) .

صورة رقم (٢) توضح بعض نماذج لمظاهر تلف الارضيات الرخامية من مدرسة ازبك اليوسفى (تصوير الباحث)

إتباع طرق التنظيف الميكانيكي اليدوية لإزالة جميع طبقات التكلسات والأتربة والعوالق وبقيتها أي مونة قديمة من على الأسطح الرخامية - إتباع التنظيف الكيميائي لإزالة الطبقة السوداء الرقيقة الناتجة عن التلوث الجوي على أسطح الخزارف باستخدام خليط من منظف صناعي متعادل مع الأمونيا والماء وتصلح هذه الطريقة لإزالة معظم الطبقات الرقيقة الموجودة على سطح الرخام أما الطبقات الأكثر سمكا أو الملتصقة التصاقا شديدا بالأسطح الرخامية فتستخدم معها كمادة مورا Mora أو Poulitice - تثبيت القشور والأجزاء المنفصلة للمحافظة عليها من الفقد - تقوية الأجزاء الضعيفة من الخزارف باستخدام مادة مقوية مناسبة - عزل الأسطح الخارجية للخزارف الرخامية لصيانتها من التلف مرة أخرى - عدم تغطية رخام الأرضيات باستخدام السجاد . وبالنسبة للشبابيك (المصبعات) الحديدية نوصى بالآتي:

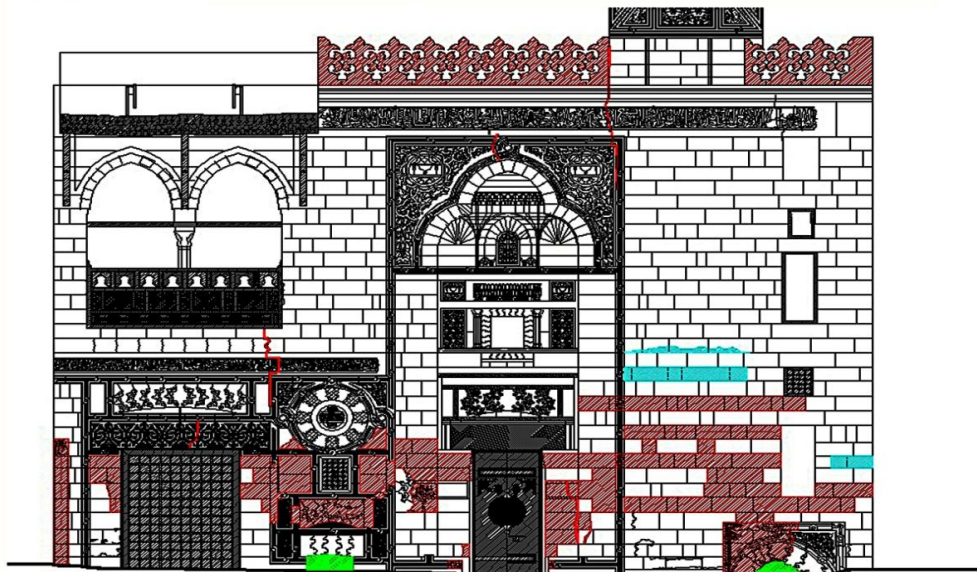
شكل رقم (٣) يوضح الواجهة البحرية للمدرسة موقع عليها مظاهر التلف (عمل الباحث)

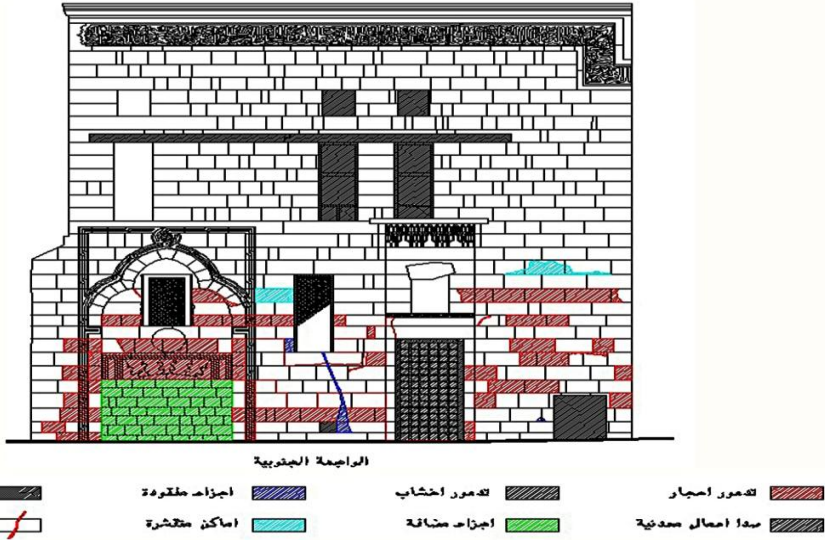
شكل رقم (٤) يوضح الواجهة الجنوبية للمدرسة موقع عليها مظاهر التلف (عمل الباحث)

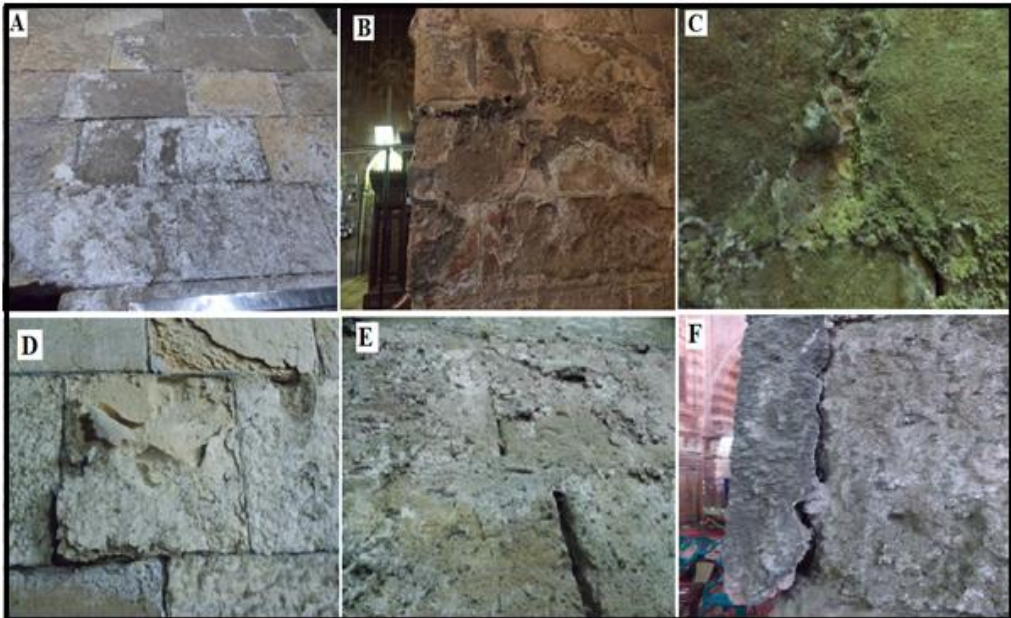
صورة رقم (٣) توضح تبلور وتكلس كميات كبيرة من الاملاح على سطح الحجر على الجدران الداخلية للمسجد A,B,C - تقشر سطح الحجر على شكل طبقات D - فقد المونة من بين المداميك الحجرية E - تكسر وانفصال في الحجر بسبب الاملاح F (تصوير الباحث)

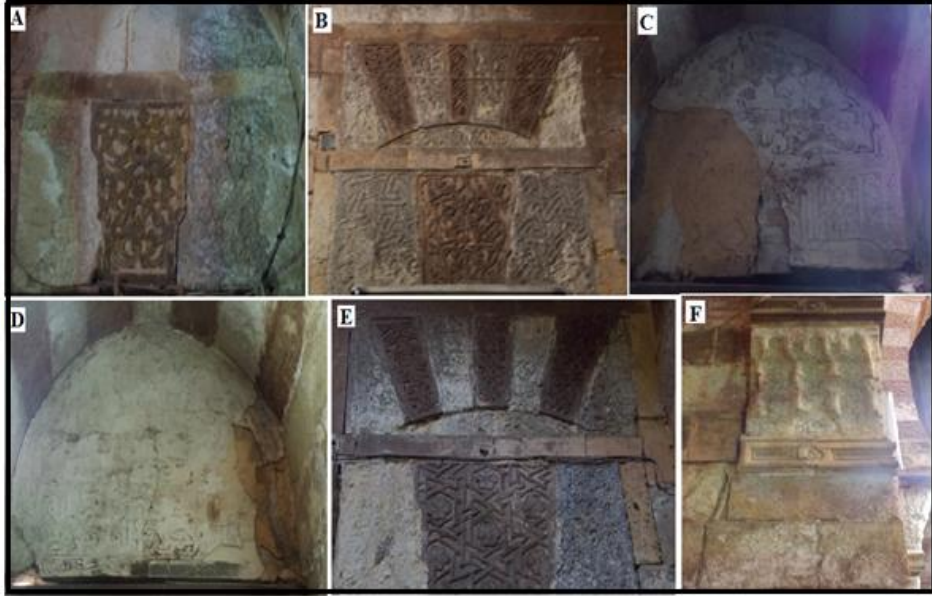
صورة رقم (٤) توضح فقدان لبعض الأجزاء من الزخارف نتيجة تأكلها وتساقطها بفعل الاملاح (تصوير الباحث)

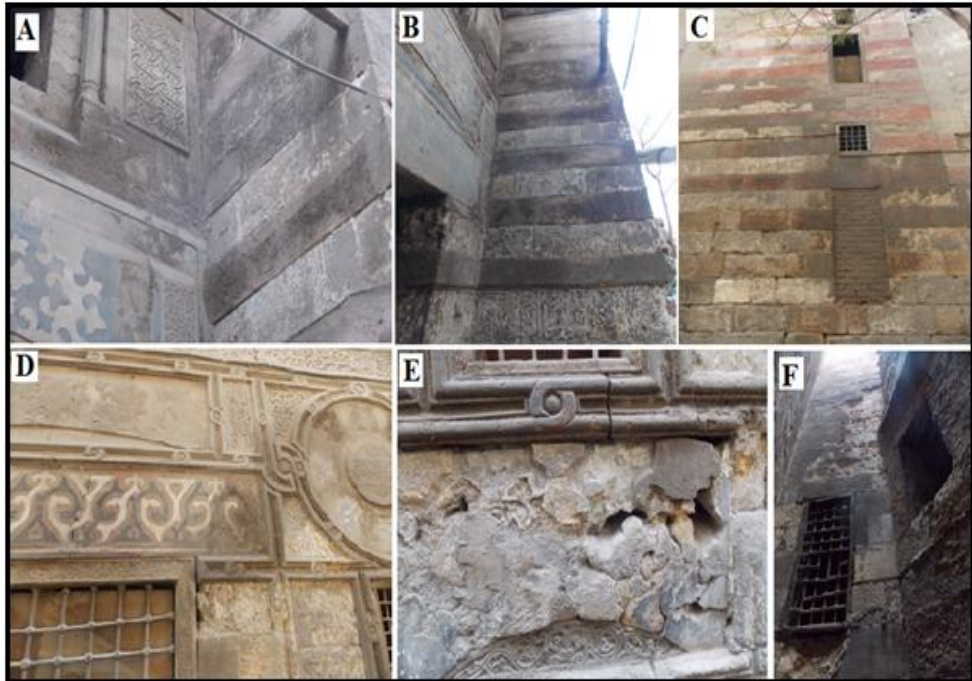
صورة رقم (٥) A,B,C,D توضح تكون طبقة سوداء داكنة على الزخرف وسطح الحجر - استخدام مونة اسمنت اسود E - تأكل ونحر في الحجر والزخارف F. (تصوير الباحث)

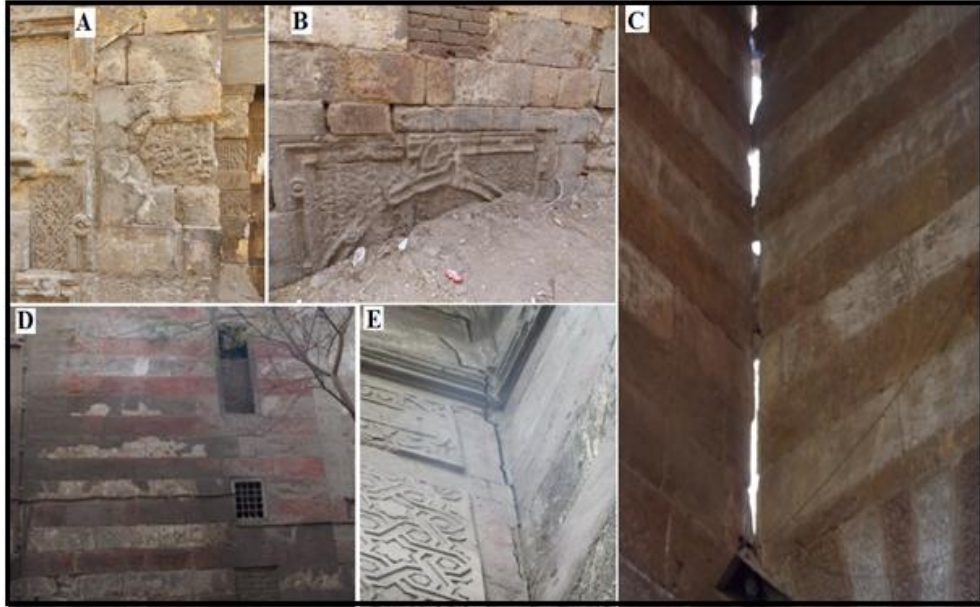
صورة رقم (٦) توضح استخدام مونة اسمنت اسود على الزخارف الحجرية A - ارتفاع التصاق الاتربة حول جدران المدرسة واخفاء أجزاء من الزخارف الحجرية B - شروخ وفواصل كبيرة وخطيرة جدا بين الجدران وبطول المبنى C,E - ارتفاع الرطوبة في الجدران D (تصوير الباحث).

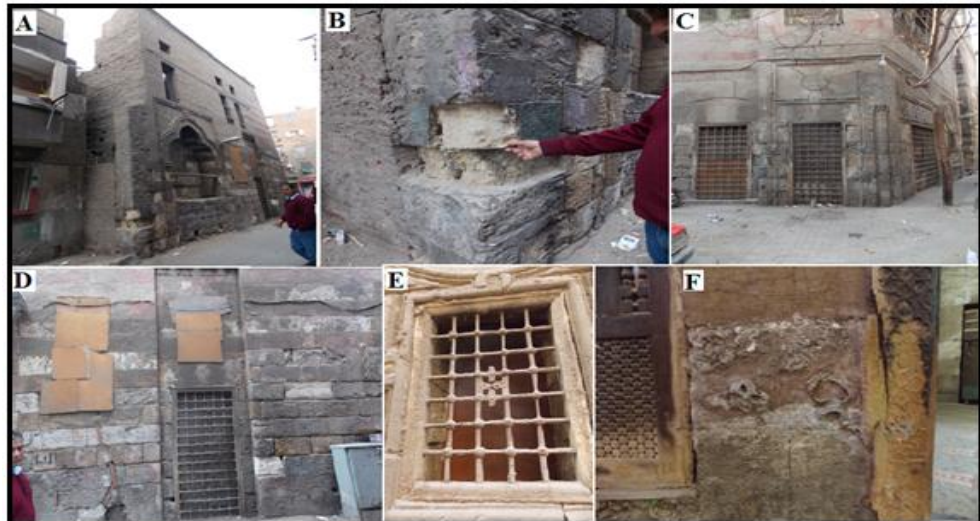
صورة رقم (٧ - A,B,C,D,E) توضح والتعدى ببناء عمارة حديثة ملاصقة تماما للمدرسة A - فقدان في بعض أجزاء من المداميك الحجرية B - انخفاض منسوب ارضية المسجد عن منسوب الشارع C - صدأ حديد الشبابيك وتغطيته بطبقة سودا D,E - تدهور حالة الأخشاب بسبب الرطوبة والاملاح F. (تصوير الباحث)

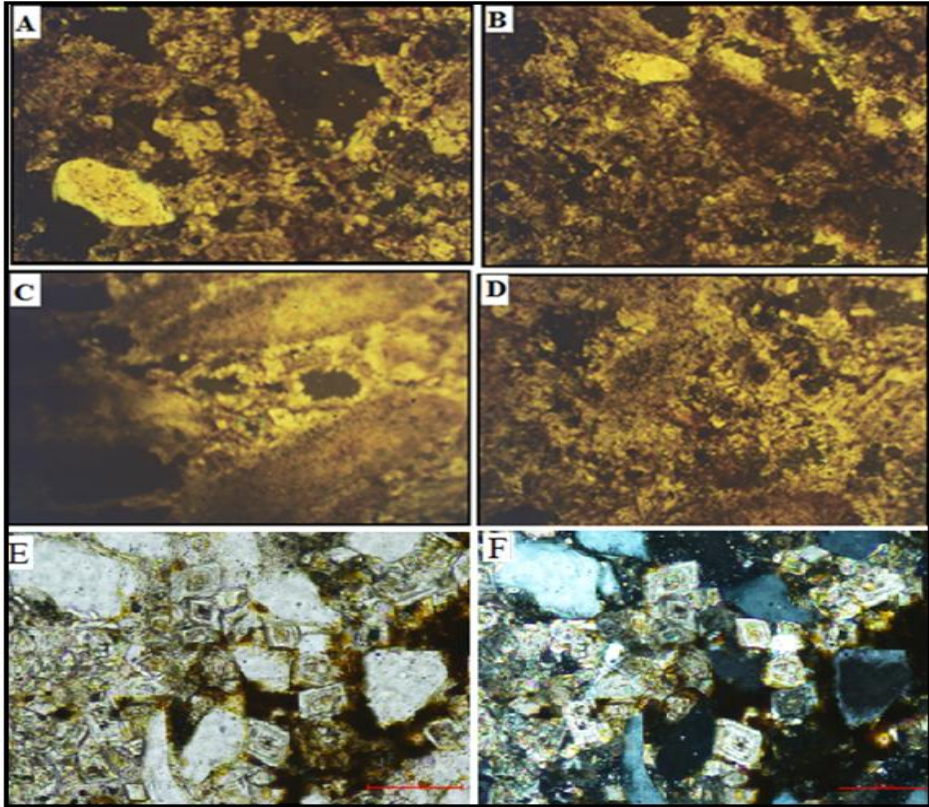
المابعدية مثل (اعادة التبلور – الدلمتة – التحلل) وكل هذه العوامل تؤدي الى كبر أو يسهل عمل المياة تحت السطحية^(٨) كما يتضح من صور (A,B,C,D,E,F-٨)

الصور رقم (٨) توضح صور بالميكروسكوب المستقطب لعينات حجر جيرى وحجر جيرى دولوميتى (A) عينه حجر يظهر بها حبيبات معدن الكالسيت وتجمعات من اكاسيد الحديد- (B) عينة حجر يظهر بها حبيبات معدن الكالسيت وتجمعات من اكاسيد الحديد ومعادن الطفله - (C) عينة يظهر بها حبيبات معدن الكالسيت وتجمعات من اكاسيد الحديد ومعادن الطفله وحفريات النيموليت - (D) عينة يظهر بها حبيبات معدن الكالسيت واجزاء من حفريات بالاضافه الي معادن الطفله وبعض حبيبات الكوارتز - (E,F) يظهر فيها بلورات معدن الدولوميت معينة الأوجه .

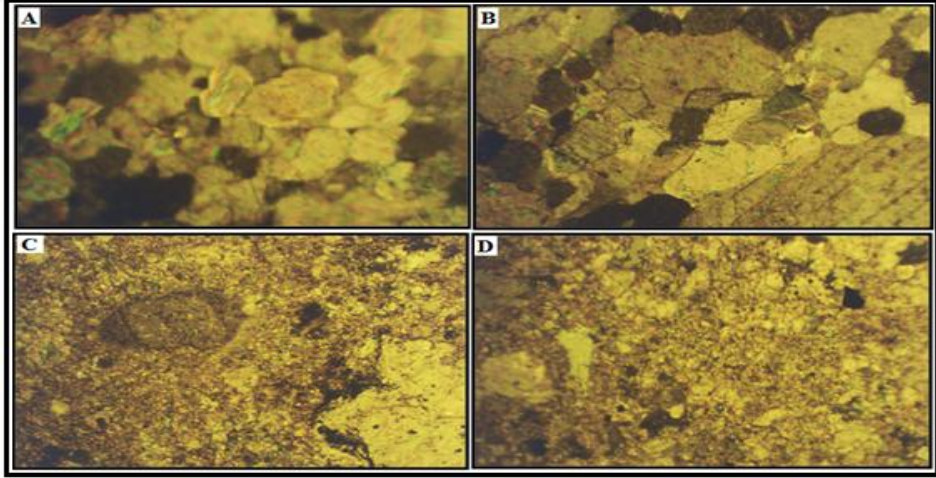
أتضح من الفحص بواسطة الميكروسكوب المستقطب أن الرخام يتكون أساساً من معدن الكالسيت ، وجود أكاسيد حديد ، وجود حبيبات من معدن الكوارتز ، وجود النسيج المتداخل الموزايكي المميز للرخام ويتضح ذلك من خلال صورته رقم (٩ -A) . يتميز الرخام بالنسيج السكري المتداخل للحبيبات المعدنية لمعدن الكالسيت نتيجة عمليات التحول وجود خطوط الانقسام المميزة لمعدن الكالسيت المكون الأساسى للرخام صورة (٩-B) . أتضح من الفحص أن الزخارف تتكون من معدن الكالسيت دقيق التحبب بالإضافة إلى وجود نطاقات من أكاسيد الحديد^(٩) والمعادن الطينية (٩ -C) . وجود فجوات فى القطاع نتيجة ذوبان الأملاح التى كانت تشغل هذه الأماكن عند إعداد القطاع بالإضافة إلى وجود أجزاء من حفريات وهذا ما يؤكد أن هذه الزخارف ليست من رخام طبيعى صورة (٩ -D) .

(صورة رقم ٩ - A,B,C,D) توضح صور بالميكروسكوب المستقطب لعينات رخامية (A) ويتضح منها النسيج الموزاييكي المميز للرخام - (B) ويظهر فيه النسيج المتداخل لبلورات الكالسيت - (C), (D) يظهر فيها ضعف وتفكك حبيبات الكالسيت ، وجود نطاقات من أكسيد الحديد والمعادن الطينية مع وجود فجوات نتيجة ذوبان الأملاح التي كانت تشغل هذه الأماكن ، وهذا يؤكد أن هذه الزخارف من (الرخام الاحمر) ليس رخام طبيعي

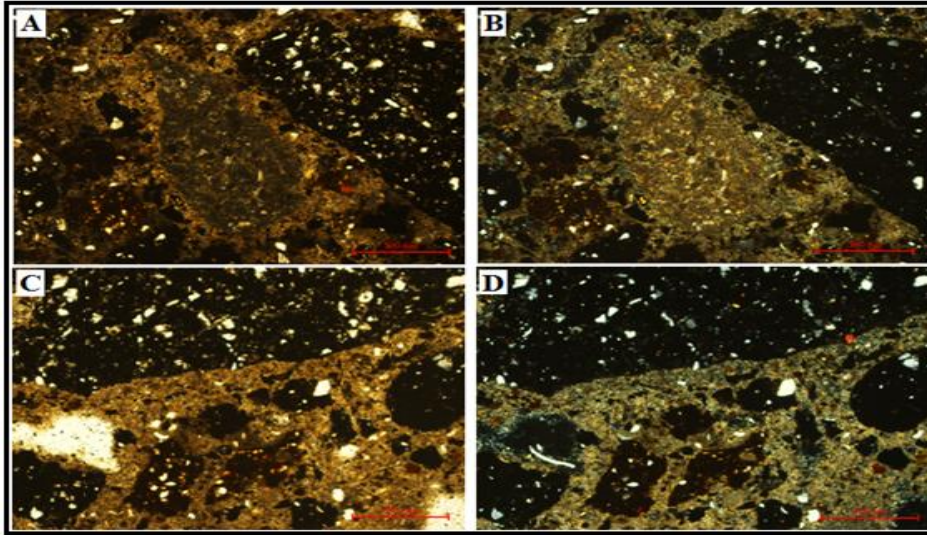
اتضح من فحص عينات المونة الاثرية وجود الجير كخلفية للمونة مع انتشار حبيبات الرمال المختلفة الاحجام فى وسط الجير مع تنوع فى اللون من الابيض الى الرمادى اتضح ان العينه تتكون من معدن الكالسيت والكوارتز والجبس^(١٠) . (صورة رقم ١٠ - A,B,C,D)

(صورة رقم ١٠ - A,B,C,D) توضح صور بالميكروسكوب المستقطب لعينات من المونة المستخدمة في بناء المدرسة ، توضح وجود الجير كخلفية للمونة مع انتشار حبيبات الرمال المختلفة الاحجام في وسط الجير مع تنوع في اللون من الابيض الى الرمادي

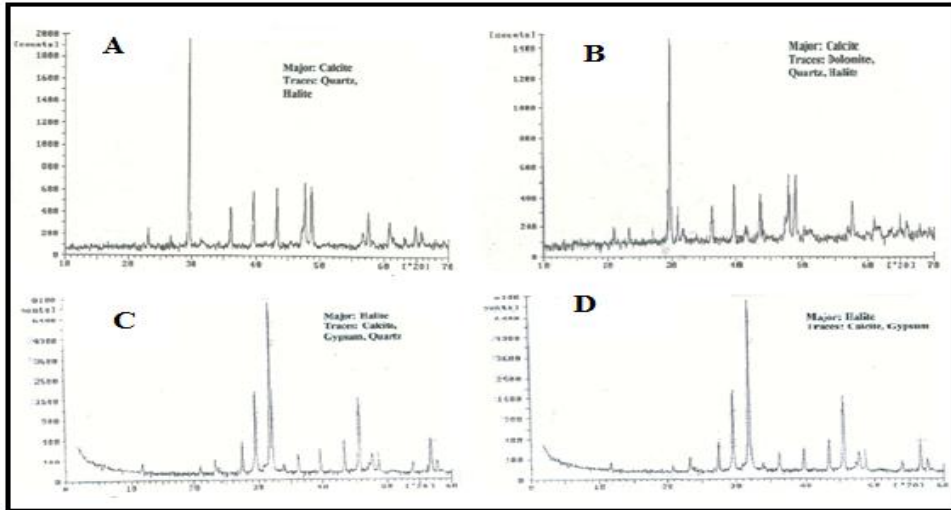
شكل رقم (٥ - A,B,C,D) يوضح نمط حيود الأشعة السينية لعينات حجر جيري من مدرسة أزيك اليوسفي (A) تتكون من معدن الكالسيت ، الكوارتز ، الهاليت. (B) تتكون من معدن الكالسيت ، الدولوميت ، الكوارتز ، الهاليت. (C) تتكون من الهاليت ، الكالسيت ، الكوارتز. (D) تتكون من الهاليت ، الكالسيت ، والجبس .

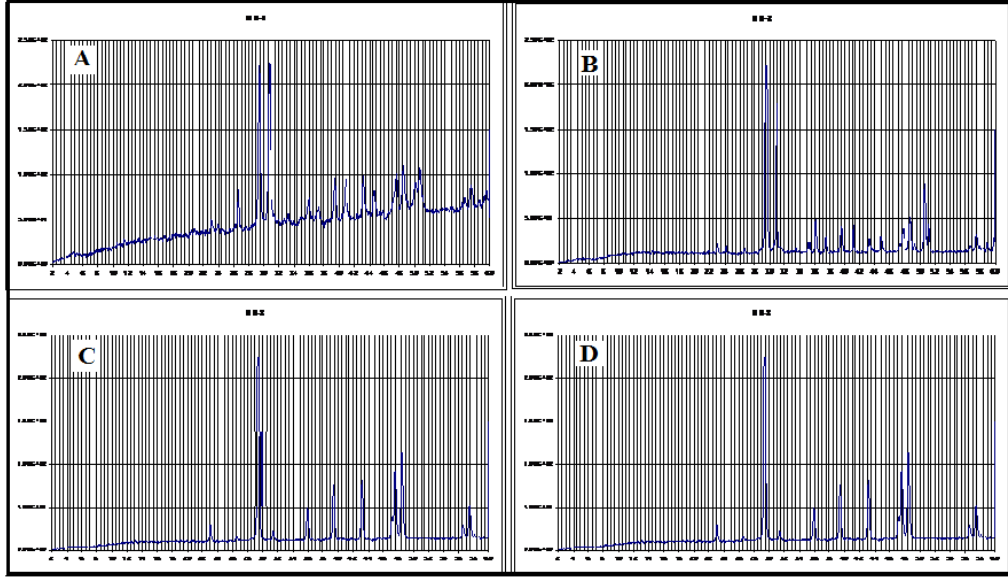
الشكل رقم (٦ - A,B,C,D) يوضح نمط حيود الأشعة السينية لعينات رخام من مدرسة وسبيل ازبك اليوسفي أتضح منها أن الرخام يتكون أساساً من معدن الكالسييت بالإضافة الى بعض الشوائب من الدولوميت واكاسيد الحديد والكاولينيت والتي تسبب ألوان الرخام .

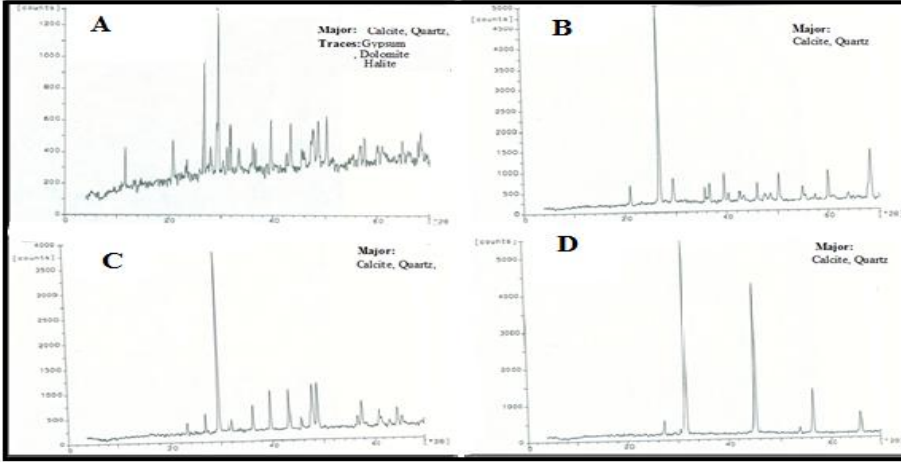
تم تحليل أربع عينات من المونة باستخدام حيود الأشعة السينية وأخذت تلك العينات من الواجهات الخارجية للمدرسة واتضح من خلال التحليل ان المونة المستخدمة في بناء المدرسة تتكون بصفة اساسية من معدن الكالسييت والكوارتز بالإضافة الى وجود نسبه من الجبس والدولوميت وملح الهاليت (كلوريد الصوديوم) ويوضح الشكل رقم (٧- A) نمط حيود الاشعه السينيه لهذه العينات ، كما اتضح من خلال الفحص ان المونة تتكون بصفة اساسية من معدن الكالسييت والكوارتز ويوضح الشكل رقم (٧- B,C,D) نمط حيود الاشعه السينيه لهذه العينات.

شكل رقم (٧- A,B,C,D) نمط حيود الاشعة السينية لعينات من المونة المستخدمة في بناء المدرسة

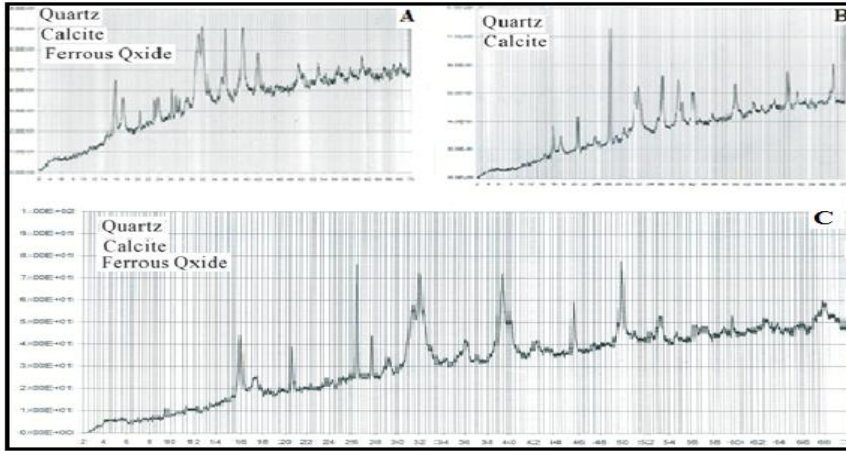
السينية لمكونات صدأ المصبغات المعدنية ، حيث تعاني المصبغات المعدنية من الصدأ Corrosion والذي تكون علي السطح الخارجي للمصبغات المعدنية وأدي إلي تآكل في الطبقات السطحية للمصبغات وذلك بتكون معادن صدأ الحديد كما أثبت التحليل بحيود الأشعة السينية ، بالإضافة إلي وجود طبقة دهان حديثة ذات لون بني علي سطح المصبغات أخفت معالم الشكل الأصلي الأثري للمصبغات المعدنية وترسبت خلالها حبيبات من معدن الكالسيت $CaCO_3$ ومعدن الكوارتز SiO_2 .

شكل رقم (٨- A,B,C) يوضح نمط حيود الأشعة السينية لمكونات صدأ الشبائيك الحديدية بالمدرسة اتضح منها وجود مركبات صدأ الحديد وأهمها الهيماتيت بالإضافة الى وجود معدن الكوارتز والكالسيت نتيجة التصاق الاتربة فوق مركبات الصدأ
ثالثاً: الفحص والتحليل باستخدام الميكروسكوب الأليكترونى الماسح المزود بـEDX:

- إزالة طبقة الدهانات الزيتية البنية السطحية وما يعلوها من تكلسات وأتربة وإتساخات كيميائية باستخدام المذيبات العضوية المناسبة وأهمها الطولوين والتراي

كلورو إيثيلين والثنر ودای ميثيل فورماميد - إجراء عمليات التنظيف الميكانيكى بالأجهزة والأدوات المناسبة^(١٧) والتنظيف الكيميائى بالمحاليل المناسبة مثل مركب EDTA وهيدروكسيد الصوديوم NaOH وكبريتات الصوديوم Na₂SO₃ وغيرها لإزالة مركبات الصدأ الموجودة على السطح - يتم إجراء عملية شطف موضعى للتخلص من تأثير وبقايا المحاليل المستخدمة فى عملية التنظيف - عزل المصبغات الحديدية عن الوسط المحيط لحمايتها من الصدأ مرة أخرى باستخدام البوليمرات وأهمها مركبات الأكريلك ومن أمثلتها البارالويد B72 المذاب فى التراى كلوروأثيلين بتركيز ٣ : ٥ %

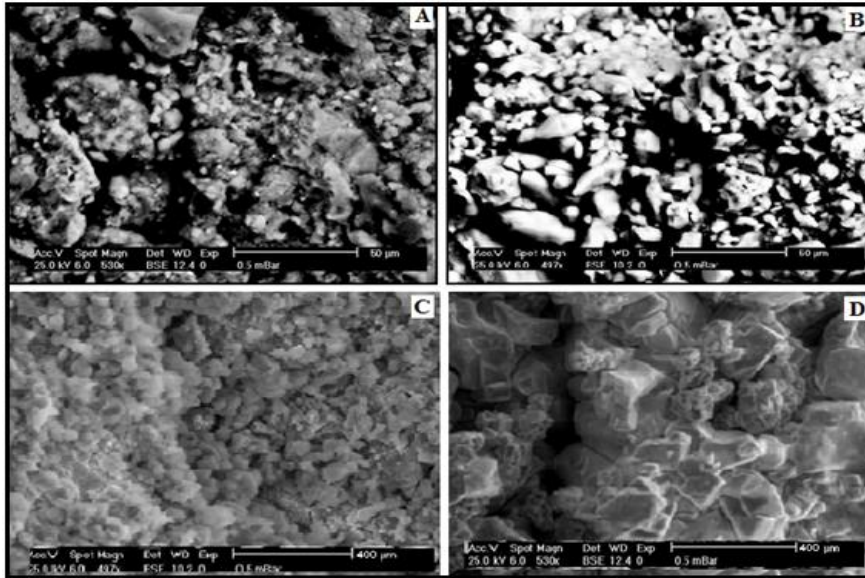
اتضح من خلال الدراسة بالميكروسكوب الاليكترونى الماسح والمزود EDX ان الحجر الجيري المستخدم فى البناء عبارة عن حجر جيري دولوميتى كما أتضح ان الحجر فى حالة ضعف شديد وتفكك وفقدان للمادة الرابطة بين الحبيبات بسبب وجود نسبة مرتفعة من بلورات ملح الهاليت داخل الحجر وخاصة فى الاجزاء السفلى من جدران المدرسة القريبة من الأرض. صورة رقم (١١) وشكل رقم (A-٩)

صورة رقم (١١ - A,B,C,D) توضح صورة بالميكروسكوب الاليكترونى الماسح لعينة حجر جيري من مدرسة أزيك اليوسفى يتضح منها فقدان المادة الرابطة بين حبيبات الحجر وتبلور الاملاح بين المكونات المعدنية الي جانب وجود تآكل وضعف وتفكك بلورات الحجر

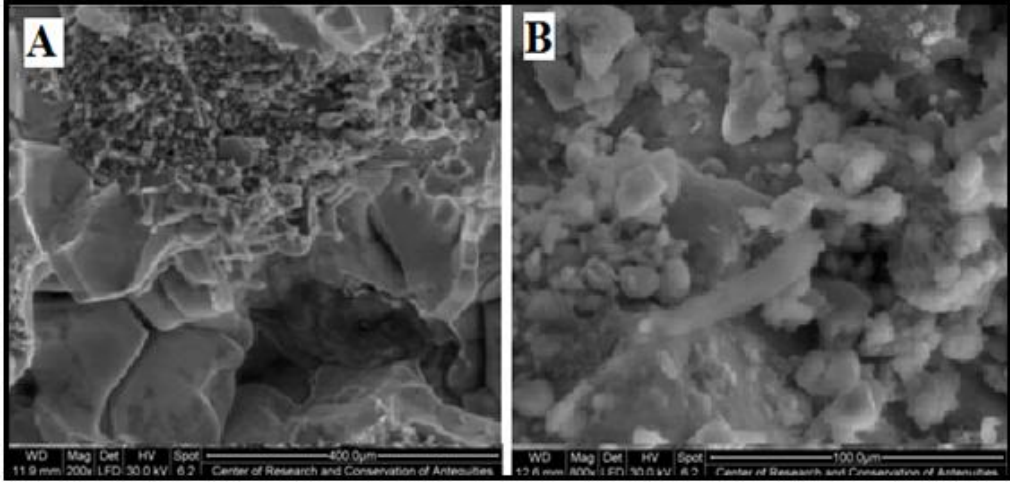
اتضح من خلال الدراسة بالميكروسكوب الاليكترونى الماسح والمزود EDX ان المونة المستخدمة فى البناء تحتوى على نسبة مرتفعة من ملح الهاليت مما أفقدها خاصية الربط . صورة رقم (١٢) وشكل رقم (B-٩)

صورة رقم (١٢ - A,B) توضح صورة بالميكروسكوب الاليكترونى الماسح لعينة مونة من مدرسة أزبك اليوسفى يتضح منها تبلور الاملاح بين مكونات المونة

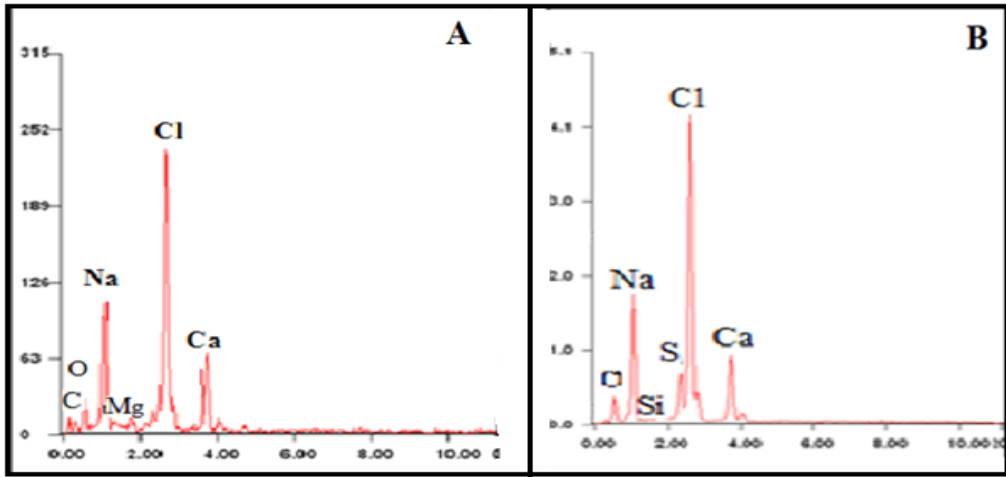
شكل رقم (٩) A يوضح تحليل عينة حجر جيري باستخدام EDX يتضح منها وجود معدن الكالسيت والدولوميت وملح الهاليت ، B يوضح تحليل عينة مونة باستخدام EDX يتضح منها وجود معدن الكالسيت وملح الهاليت والكوارتز.

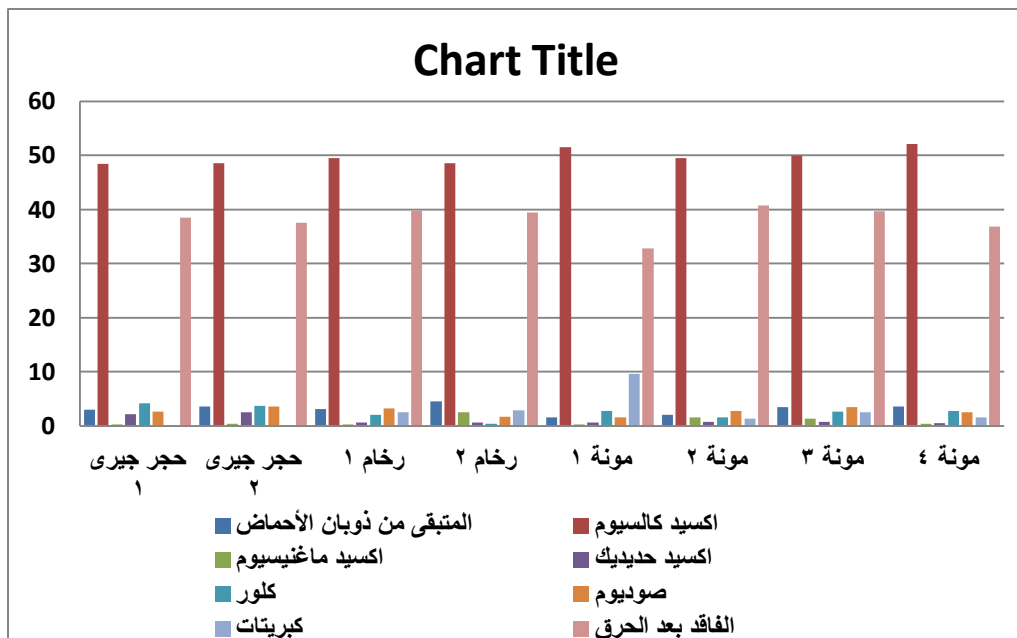
شكل رقم (١٠) يوضح نتيجة تحليل كيميائي (بالوزن) لعينات من مدرسة ازبك اليوسفي .
(عمل الباحث)
