رصد وتصنيف مظاهر التلف المختلفة بالصرح التاسع بمنطقة معابد الكرنك بالأقصر - مصر وأساليب التدخل المقترحة

Monitoring and classification of deterioration symptoms of the ninth pylon in karnak temples – Egypt and proposed intervention methods

١. مصطفى عطية . أ.د. عبده الدربي ، أ.م.د. عصام حشمت — مجلة كلية الآثار بقنا (العدد الثامن عشر ٢٠٢٢م) (الجزء الثاني)

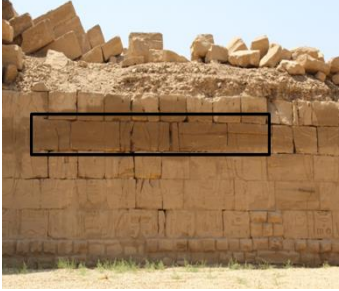
<p>صورة رقم (١٥)</p>
<p>إغمقاق اللون نتيجة لان هذا الجزء من الحجر محب للماء .</p>	<p>تلون الحجر Coloration الظاهرة الهيجروسكوبية Hygroscopic</p>

<p>إغمقاق اللون نتيجة لان هذا الجزء من الحجر محب للماء .</p>	<p>تلون الحجر Coloration الظاهرة الهيجروسكوبية Hygroscopic</p>

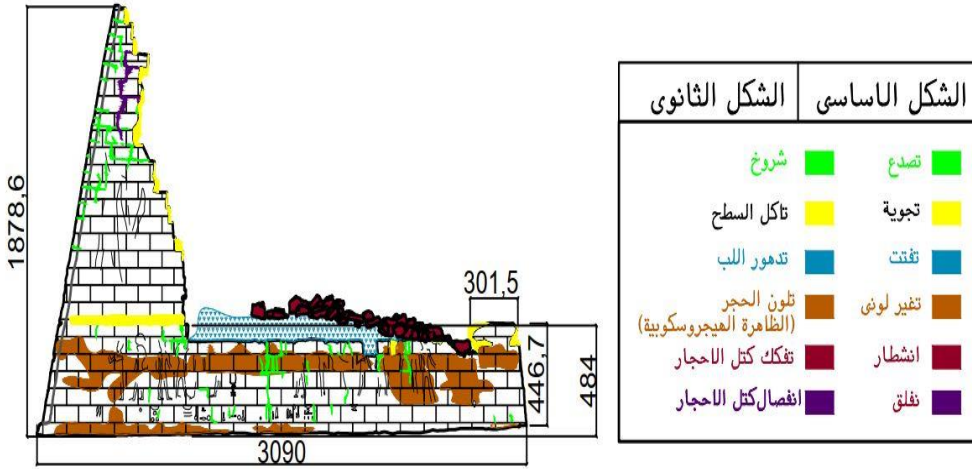
شكل رقم (١) يوضح رصد وتصنيف مظاهر التلف للواجهة الشمالية بالبرج الشرقي للصرح التاسع باستخدام برنامج الأوتوكاد.

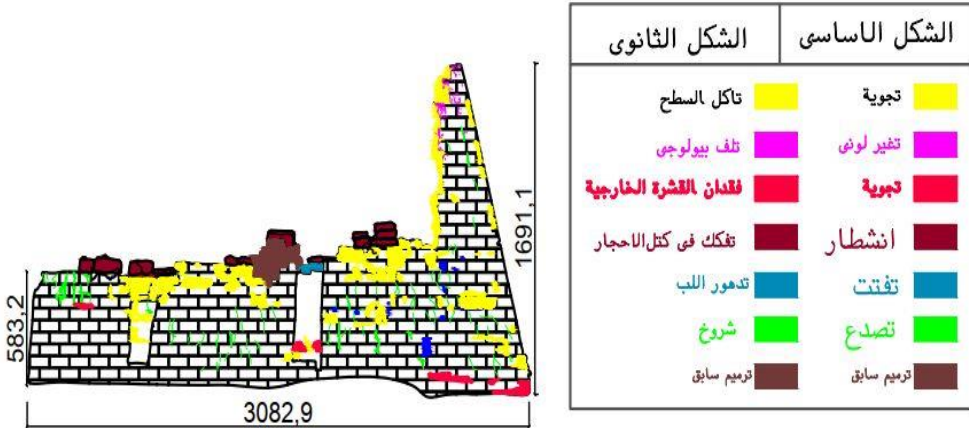
شكل رقم (٢) يوضح رصد وتصنيف مظاهر التلف للواجهة الجنوبية بالبرج الشرقي للصرح التاسع باستخدام برنامج الأوتوكاد.

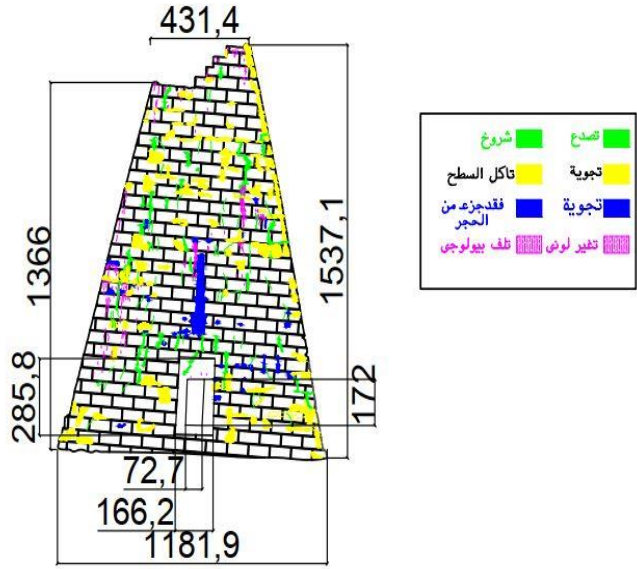
شكل رقم (٤) يوضح رصد وتصنيف مظاهر التلف للواجهة الغربية بالبرج الغربي للصرح التاسع باستخدام برنامج الأوتوكاد.

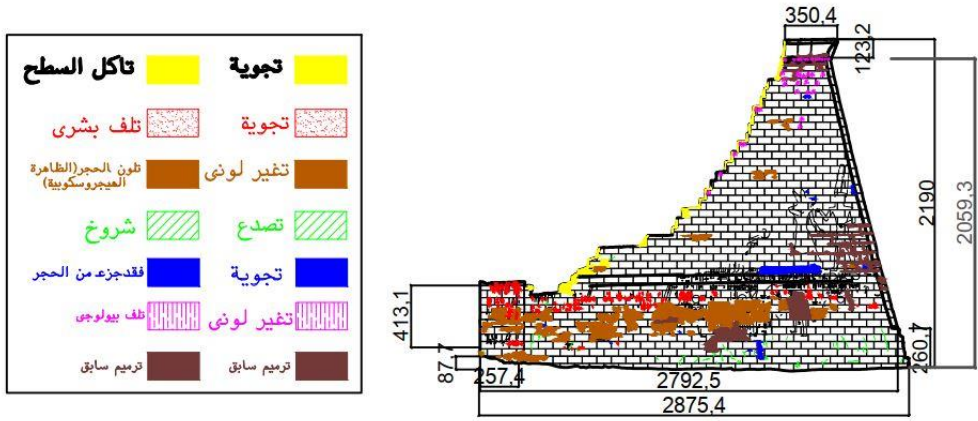
شكل رقم (٥) يوضح رصد وتصنيف مظاهر التلف للواجهة الشمالية بالبرج الغربي للصرح التاسع باستخدام برنامج الأوتوكاد.

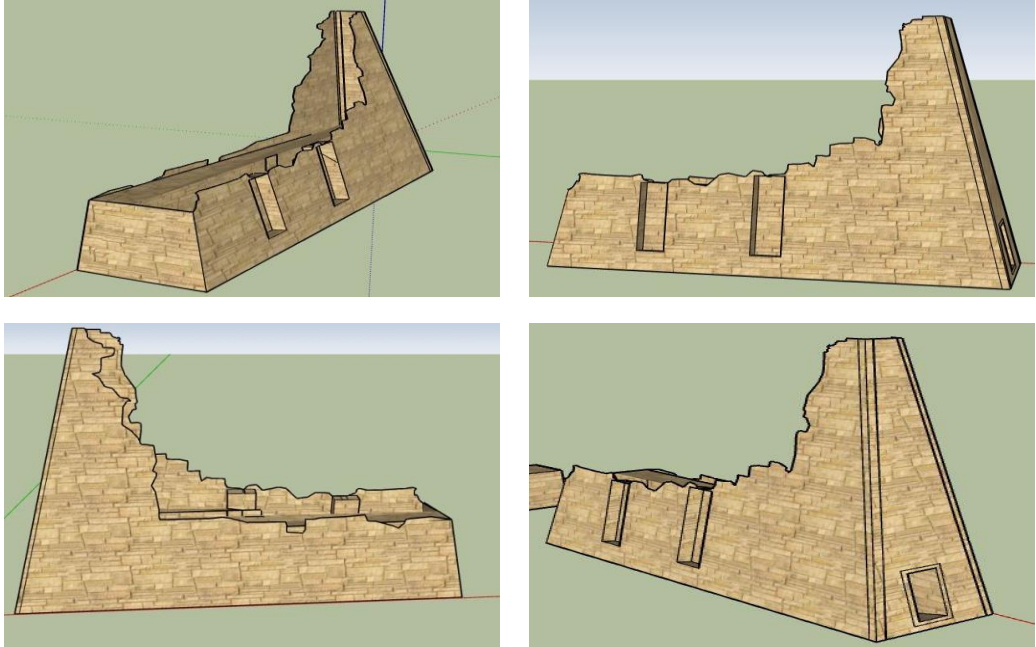
أشكال رقم (٦ ، ٧ ، ٨ ، ٩) توضح توثيق للوضع الراهن للبرج الشرقي بالصرح التاسع باستخدام برنامج الإسكتش إ ب .
