## إعادة ترميم وتأهيل سقف الزجاج المعشق بالرصاص

### بنك مصر الفرع الرئيسي

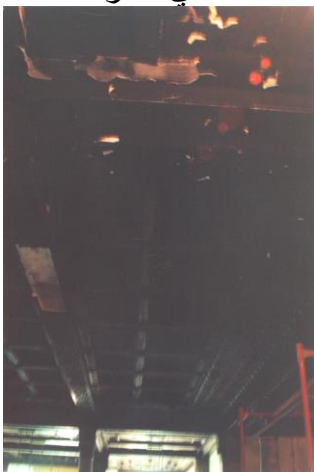
شكل (٤)

وقد لوحظ بالعين المجردة أن الجزء الداخلي من سقف البنك متهاك تماماً بنسبة ٧٥% نتيجة الحريق الذي أدى إلى ليونة الرصاص وبالتالي إلى تهالك قطع الزجاج وطمس معالمها تماماً والأشكال من رقم (٢ إلى ٤) توضح بعض أجزاء السقف الذي تأثر بالحريق.

طمس تام نتيجة للاتساخ من الحريق

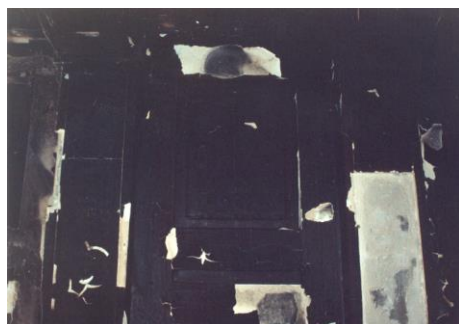
شكل (٣)

تهالك في قطع الزجاج نتيجة الحريق

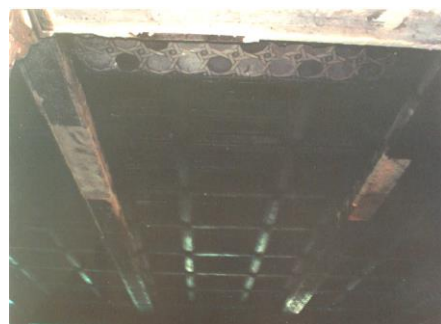
شكل (٢)

طمس تام للسقف نتيجة الحريق

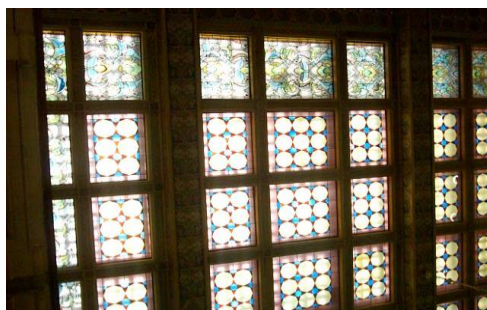
شكل (٥)

صورة توضيحية للسقف قبل الترميم

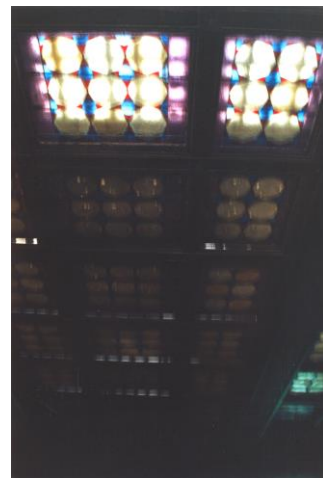
شكل (٧)

صورة توضح الترميم الخاطئ

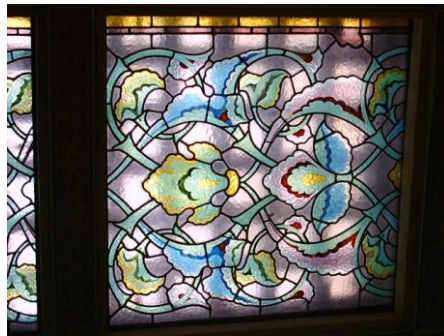
شكل (٨)

تكبير للجزء الزخرفي النباتي ويلاحظ الترميم الخاطئ بملونات البويات الزيتية

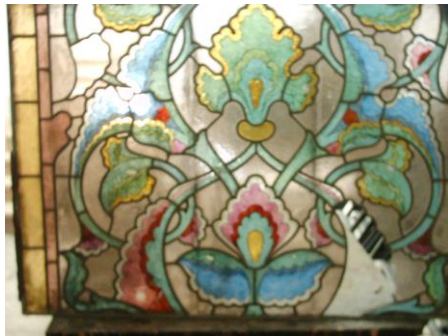
شكل (٩)

صورة مكبرة للجزء النباتي ويلاحظ كمية فقد الزجاج المرسوم

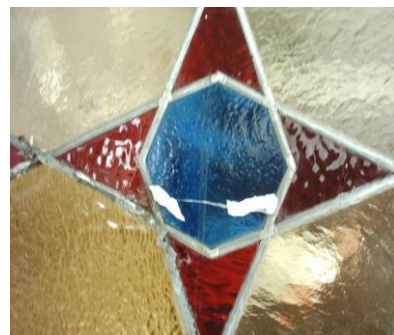
شكل (١٠)

تفصيلة للجزء الهندسي ويلاحظ كمية الفاقد والتالف من الزجاج الملون

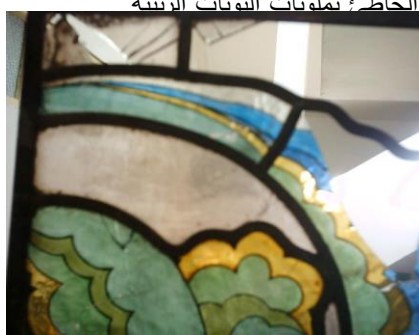
شكل (١١)

التهاك في العناصر الزخرفية المرسومة

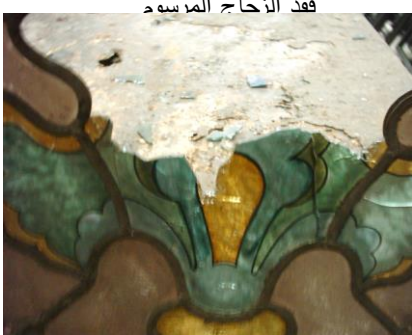
شكل (١٢)

التهاك في الزجاج المرسوم

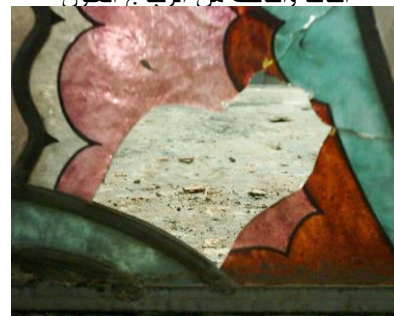
شكل (١٣)

توضح مدى تهالك الزجاج المرسوم

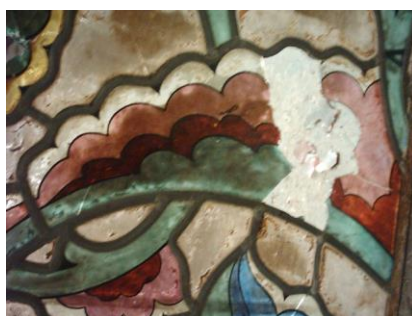
شكل (١٤)

مدى تهالك الزجاج المرسوم

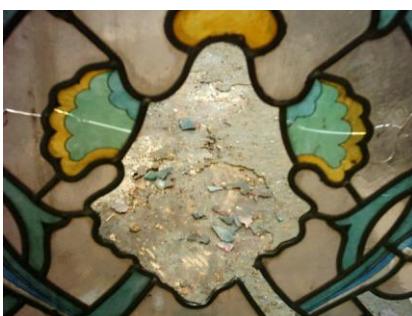
شكل (١٥)

مدى تهالك الزجاج المرسوم

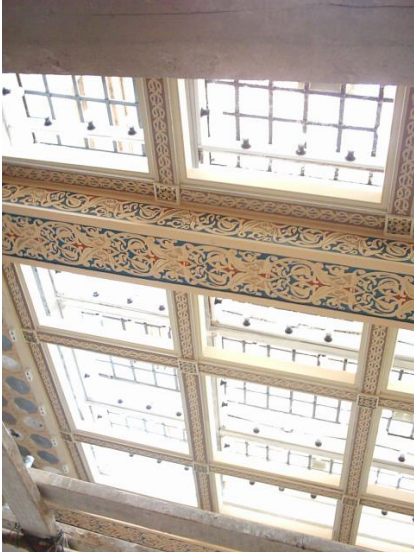
شكل (١٧)

السقف الحديد العلوي للسقف المعشق الجزء الأمامي

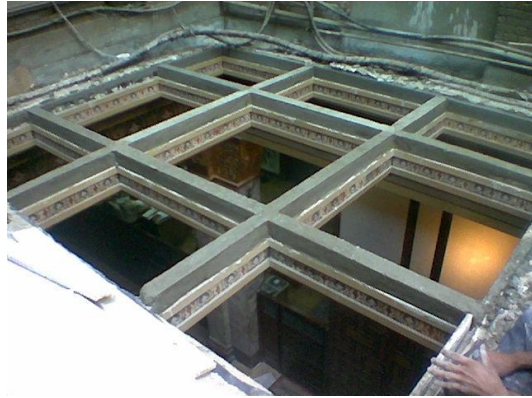
شكل (١٦)

قطاعات الحديد العلوية الخاصة بتركيب البلاطات الزجاجية

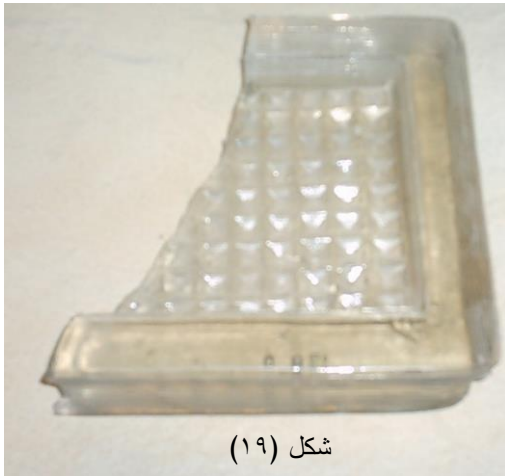
شكل (١٩)

وقد اتضح أيضا أن السقف المعشق يعلوه سقف آخر من البلاطات الزجاجية قد تم انهياره بالكامل ولم نجد منه إلا نصف بلاطة زجاجية فقط مما يستدعي أيضا عمل قالب لهذه البلاطة وإعادة صب وعمل كمية من البلاطات بنفس المواصفات الفنية والتكنولوجية و تركيبها أعلى السقف المعشق للحفاظ عليها والسماح بمرور الضوء من خلاله. والأشكال من (١٦ إلى ١٩) توضح بعض لقطات من السقف العلوي لسطح البنك أعلى الزجاج المعشق بالرصاص موضع البحث.

صورة للجزء المتبقي من بلاطات السقف العلوي  
الخاص بالحماية

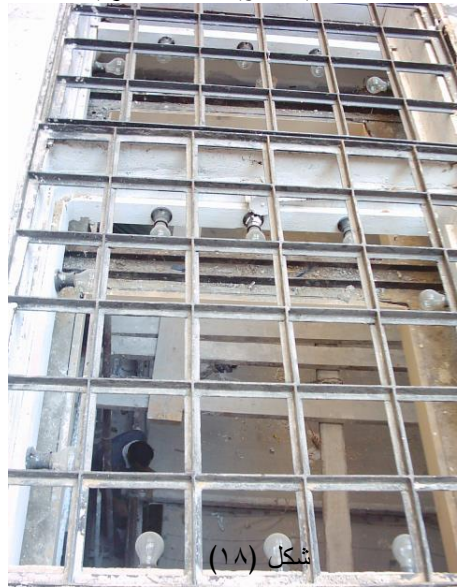
شكل (١٨)

الهيكل الحديدي السقف العلوي للجزء الخلفي

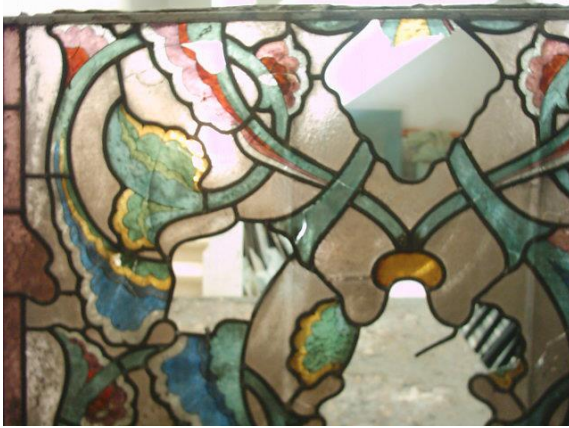
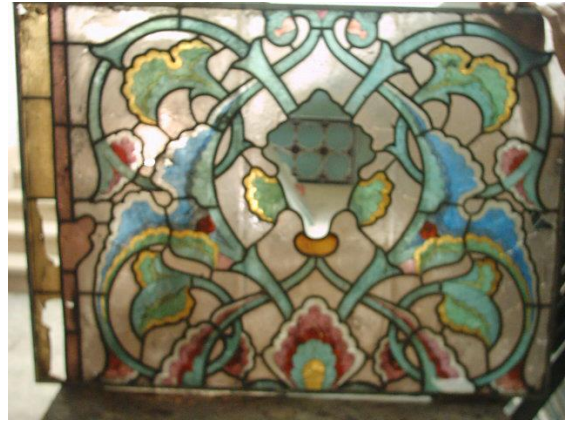
ومن خلال التكبير في الصور بنسبة (١ : ١٠,٠) اتضح أيضا أن هناك بالشكل رقم ٢٠ (أ-ب) كسر في بعض أركان السقف الزخرفي الجزء الخارجي. أما الشكل رقم ٢١ (أ-ب) فيوضح سوء الترميم وإظهار الأعمال القديمة والترميم الخاطئ وكذلك طمس بعض أنواع الزجاج نتيجة للأتربة والسناج الناتج من الحريق وكذلك انفصال وفقد كميات هائلة من الزجاج المزخرف مما استجوب إعادة تأصيل وزخرفة الأجزاء المتهاكلة والمفقودة وإجراء عملية تنظيف شامل للسقف وتقويتها.

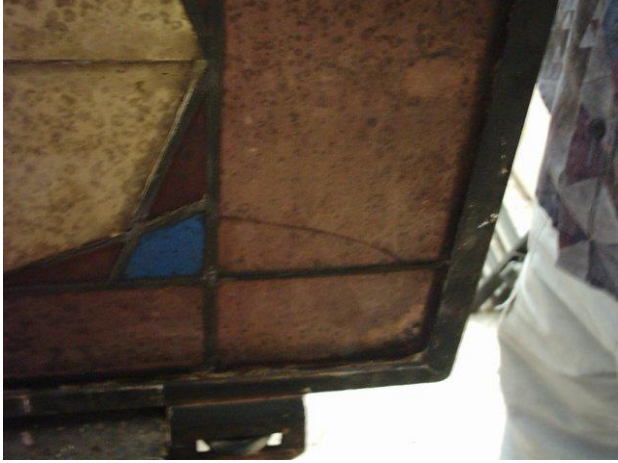
شكل (٢٢)

أما الشكل رقم (٢٢) يوضح سوء حالة السقف الأول من اهتزازات وأتربة وهباب (سناج) متواجد على السقف وأعواد من الرصاص المتهاكلة والمتآكلة التي يجب ترميمه وتقوية الرصاص به وكذلك تنظيفه وحفظه بالطرق العلمية السليمة.

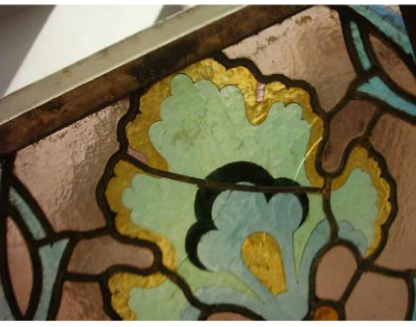
ترميم خاطئ نتيجة القطع في الزجاج

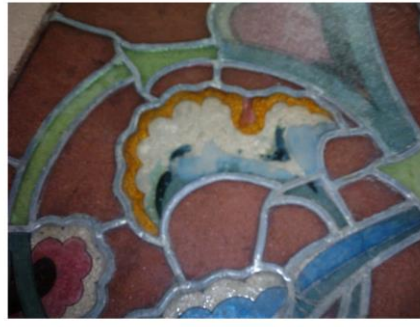
تلوين ببوية الزيت الغير مناسبة لمثل هذه الأعمال

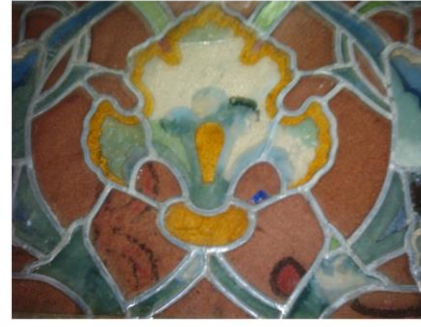
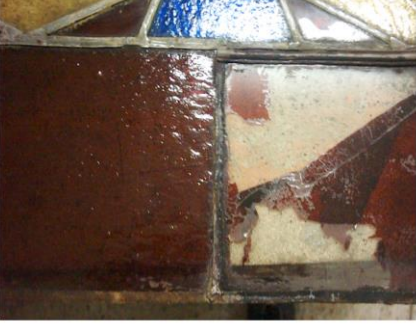
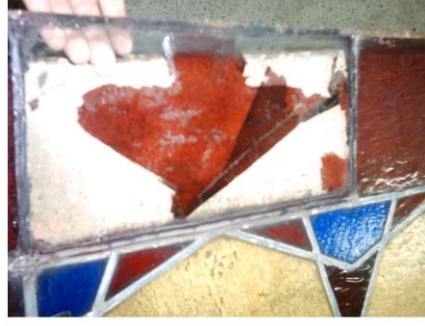
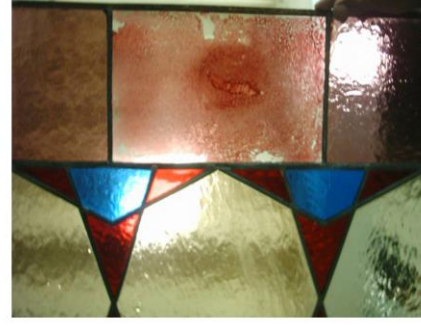
استبدال نوعية الزجاج الملون بالبويات والورق الملون الملتصق على زجاج شفاف في ترميم خاطئ

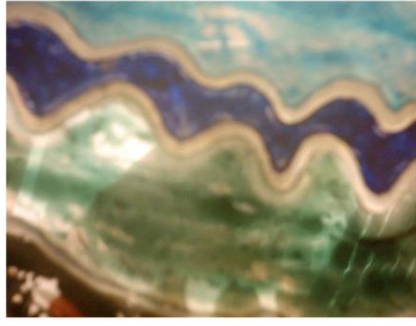
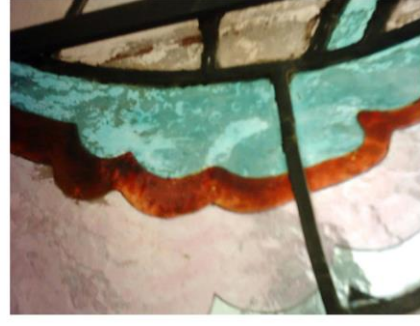
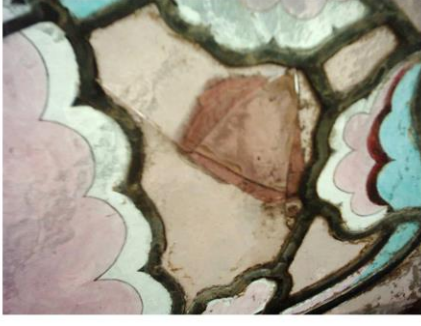
### شكل (٢٣)

ملونات زيتية مرسوم بها في عمليات الترميم السابق

عدم اتجاه خط القطع في الترميم السابق على ملونات غير مناسبة

تلوين خاطئ في ترميم خاطئ

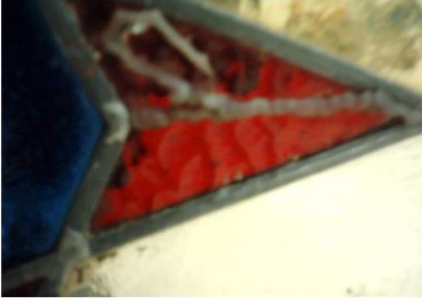
حشرات وطفيليات واتساخ

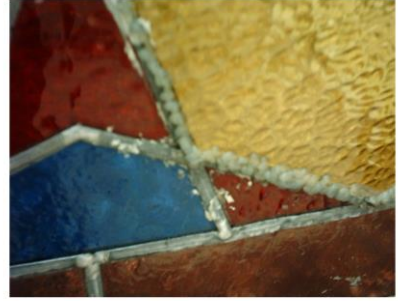
تعفن في طبقة المعجون

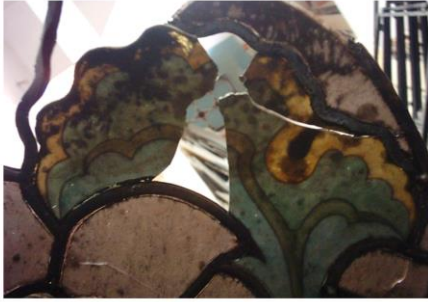
تكسير واتساخ

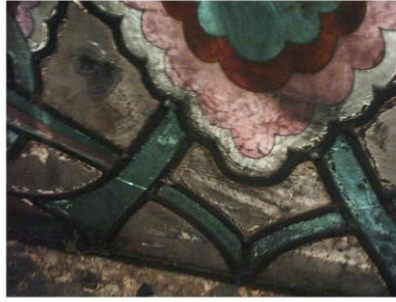
طمس ونقش

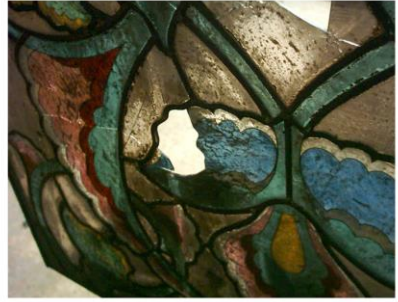
تكسير واتساخ

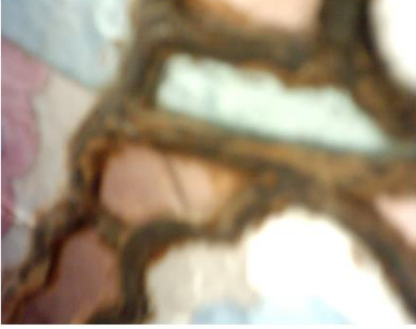
عيوب نتيجة طبقة المعجون

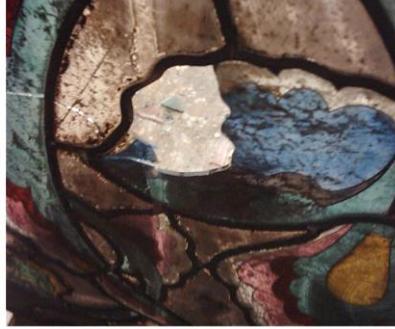
تكسير واتساخ

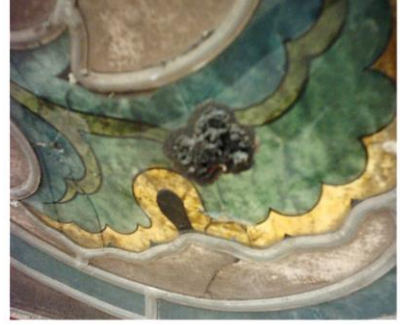
تعفن واتساخ وطفيليات

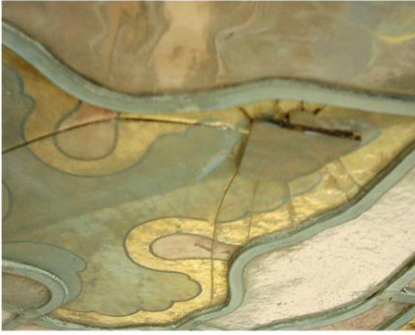
طمس وتكسير

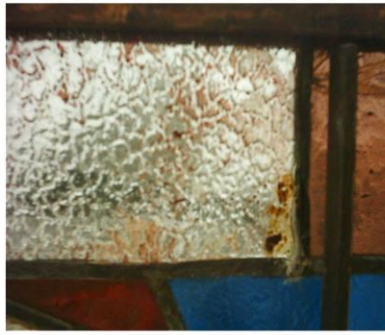
صدأ وتتشير

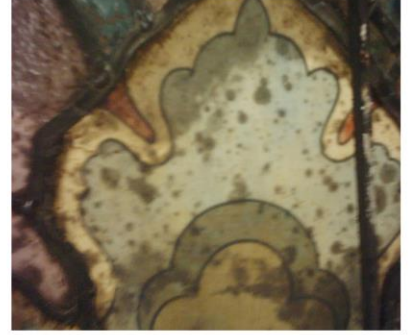
تعفن واتساخ

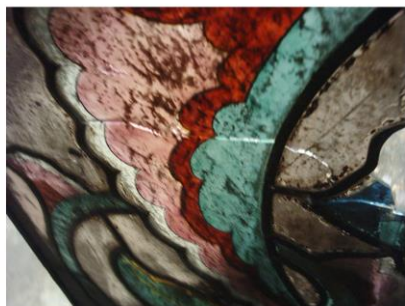
شروخ وطفيليات دقيقة بالزجاج

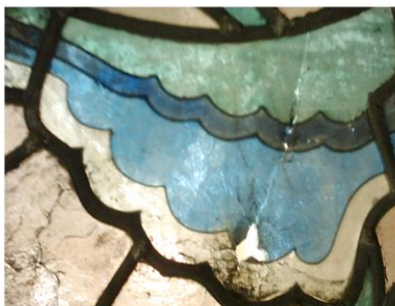
شروخ دقيقة في الزجاج

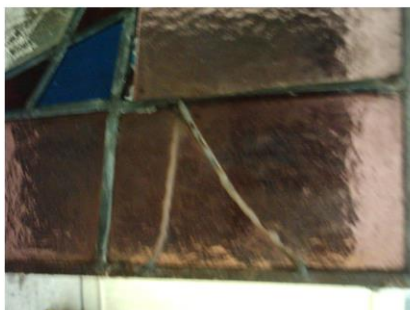
انفصال الزجاج عن الرصاص  
والإتساخ المغير للون

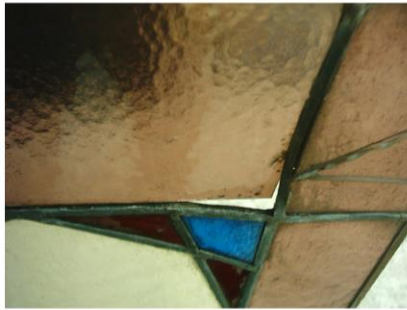
انفصال الزجاج عن الرصاص

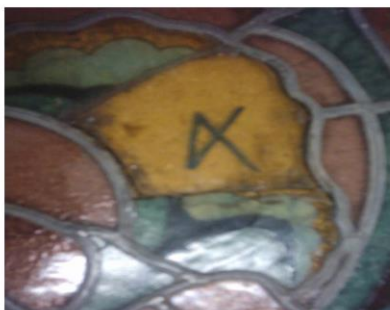
تحديد العيوب في الزجاج

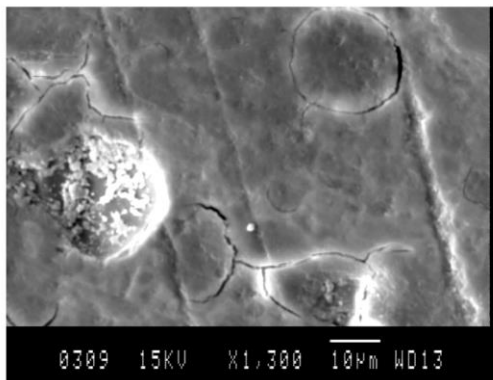
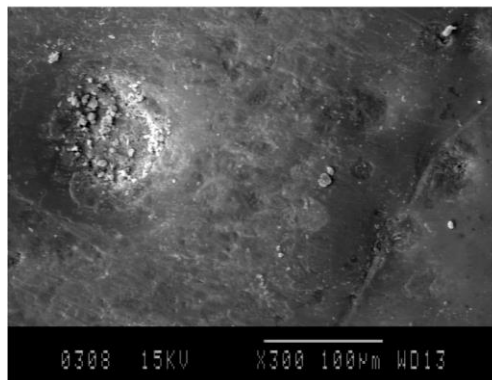
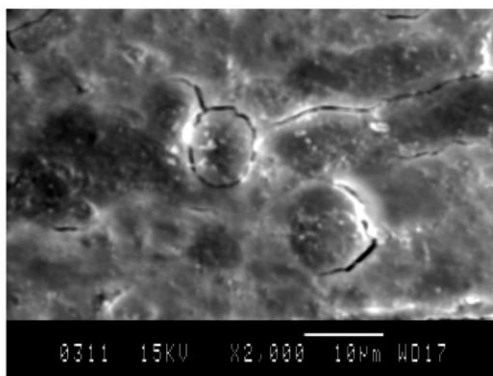
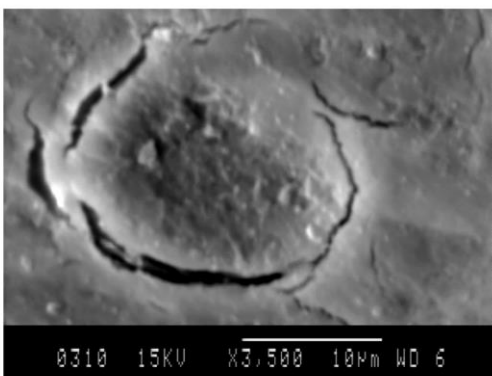
#### التصوير بالميكروسكوب الإلكتروني

ويظهر في العينة مدى التآكل الواضح في سطح الزجاج نتيجة لعدة عوامل منها ظهور بعض البثور والتجويفات على سطح الزجاج وتظهر في الجانب الأيسر للصورة كذلك تأثير العوامل الجوية أدى إلى طمس واضمحلال في سمك الزجاج الملون وظهور قشور عليه.

فيظهر لنا بوضوح البداية الحقيقية لعملية التآكل على سطح الزجاج فالبداية تكون عبارة عن خط ومن ثم يلتف حول نفسه في شكل حلقات أو دوائر حتى تبدأ عملية التآكل وتصيب مناطق الضعف في سطح الزجاج إلى جانب ظهور ووضوح الشروخ الدقيقة في السطح الزجاجي وكذلك طبقة اللون عليه.

وهو تكبير لجزء فيظهر لنا بوضوح ويكمل انفصال طبقة اللون بالقشرة الزجاجية على هيئة دوائر وبداية حدوث تآكل في السطح وطبقة اللون إلى جانب ظهور شروخ دقيقة وبثور وبداية تأثر السطح بالعوامل الجوية إلى جانب ظهور وانفصال أجزاء من القشرة الزجاجية مع الطبقة اللونية لسطح العينة.

في البداية يظهر اضمحلال لطبقة اللون وضيع جزء كبير منها إلى جانب أن جزء من اللون يظهر بدرجة أعمق من الدرجة الأصلية للعينة وهذه بداية المرض الموجود على سطح العينة الزجاجية إلى جانب وضوح أثر الشروخ الدقيقة تبدأ في التكوين على سطح العينة الزجاجية في شكل دوائر ومن ثم يحدث التآكل في صورة دوائر إلى جانب ظهور بعض البثور الخفيفة على سطح العينة.

- ١- ضعف سطح الزجاج يرجع إلى انخفاض نسبة أكسيد الصوديوم والكالسيوم في العينة على حساب تحسين الخواص الضوئية واللونية للون في الزجاج.
- ٢- معرفة كيفية حدوث التآكل في السطح الزجاجي والذي لم يكن معروف كيفية حدوثه وهو أن تبدأ الإصابة في شكل شرخ أو شروخ دقيقة تلتف حول نفسها ومن ثم يحدث التأثير في السطح الزجاجي ويحدث التآكل في شكل دوائر إلى أن يحدث انفصال في صورة قشرة منفصلة من سطح الزجاج.

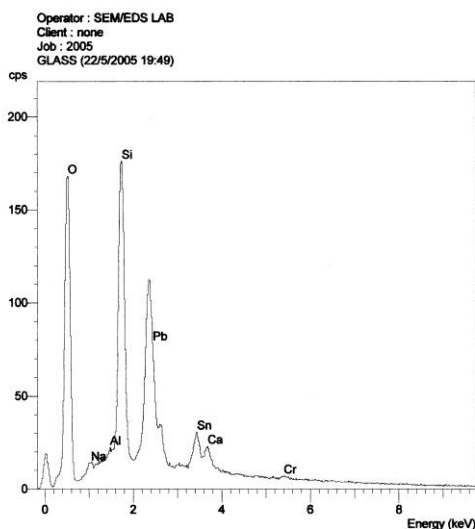
أن العنصر الأساسي للزجاج هو ثاني أكسيد السيليكون وهو النسبة الغالبة في العينة وتتماشي مع النسبة المصنوع منها الزجاج أما عن أكسيد الرصاص ووجوده في العينة بلغت 19.54 دليلًا على النقاء وتشتت الضوء في العينة عن الرؤية وكذلك انخفاض نسبة أكسيد الكالسيوم والصوديوم في العينة مما أدى إلى ضعف وقتامة الزجاج أما العنصر الملون هنا وهو أكسيد الكروم فنجد الأكسيد في العينة هي نسبة تقترب إلى حد بعيد من النسب المتعارف عليها أثناء التلوين لسطح زجاجي.

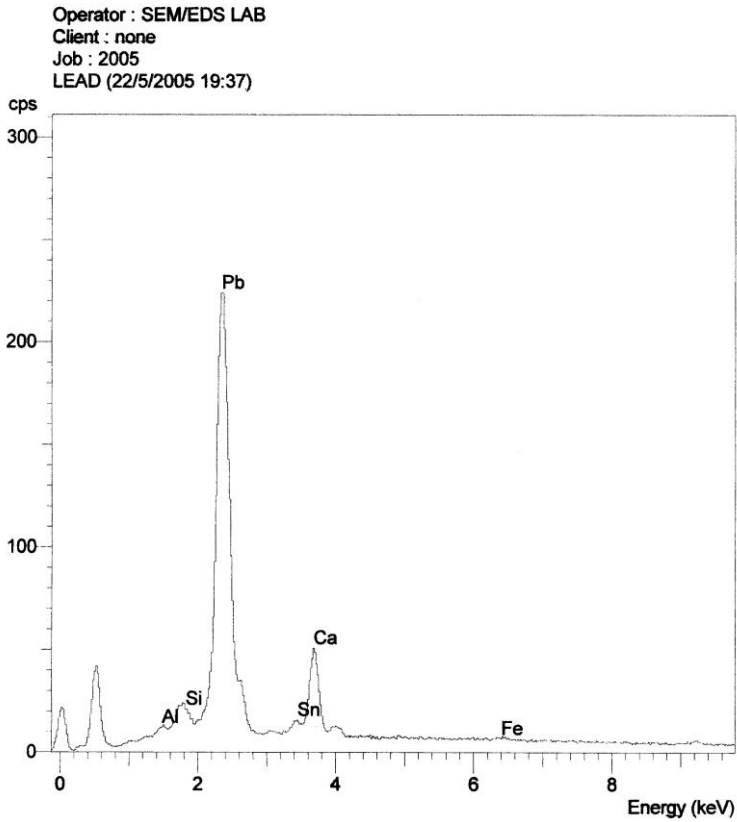
استخدام جهاز حيود الأشعة السينية EDX لعينة الرصاص

ومن خلال ذلك يتضح لنا أن نسبة السبيكة المصنوع منها الرصاص مجموع نسبتها ٩٧,٠٨% إلى جانب وجود كلا من أكسيد Fe + Al بمجموع ١,٠٦% كشوائب في السبيكة أما عن وجود أكسيد السيليكون فهو موجود كخبث أثناء التصنيع وصب الرصاص إذ تبلغ نسبتها ١,٨٣% وهي النسب المتعارف عليها في ذلك الوقت أما الرصاص الحالي فتبلغ نسبة النقاء به ٩٩,٩٩%.

مما يؤدي في النهاية إلى القول بان هذا الرصاص ذو ليونة كبيرة نتيجة انخفاض نسبة القصدير في العينة إلى جانب وجود نسبة كبيرة من الشوائب في السبيكة في صور أكسيد عدة مختلفة إذ تبلغ درجة نقاء سبيكة الرصاص المستخدم في تشييق الرصاص إلى نسبة ٩٧,٠٨% أما الرصاص الحالي فتبلغ نسبة نقاء سبيكته إلى نسبة ٩٩,٩٩%.

- تجهيز أعواد الرصاص والتي يجب أن تكون بنسبة ٥٠% رصاص ٥٠% قصدير بناء على العينة المأخوذة من السقف وتحليلها كذلك تكون نوعية الرصاص من القالب المبطن حتى يتم تجميعها بالطريقة التكنولوجية التي تمت في السقف الأول.
- عملية التماسك والسمنت وذلك بلحام أعواد الرصاص مع بعضها عن طريق اللحام الحراري الكهربائي بالقصدير وكذلك عمل معجونة السمنت المألثة بين شقي الرصاص لحبس إطار الزجاج الملون بينهم وذلك طبقاً لأصول الصناعة التي تمت على السقف سابقاً وبنفس مادة المعجون الناتجة من التحاليل.

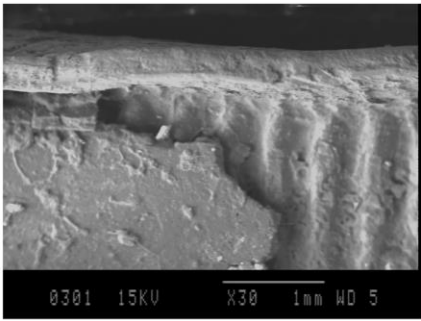
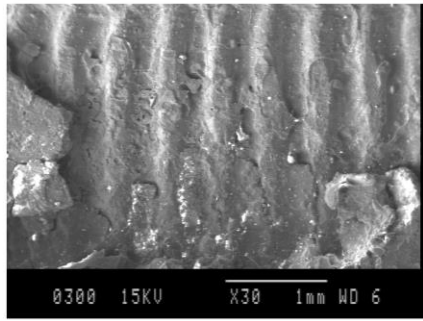
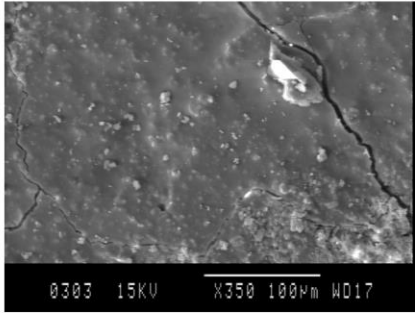
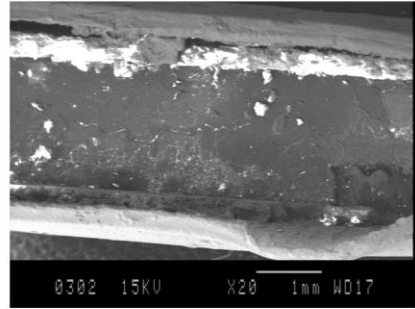
التصوير بالميكروسكوب الإلكتروني على عينة من الرصاص

ويتضح من العينة التآكل الواضح في طبقة الرصاص من خلال الأجزاء الغائرة والبارزة مكان الدرفلة مع وجود كثيف لطبقة المعجون للتثبيت ولكن يظهر تفكك وانفصال طبقة المعجون وعدم تماسكها إلى جانب ظهور عدة درجات رمادية نتيجة لعدم خلط المعجون أثناء التصنيع وتركيبه الكيميائي في صورة سليمة.

فتوضح لنا التآكل في حرف قضيب الرصاص ويظهر ذلك بوضوح في الجزء العلوي من الشكل وكذلك عدم انتظام واستوائية السطح و يتضح أيضا تفتت وانفصال طبقة المعجون عن سطح القضيب الرصاص كذلك يتضح عدم انتظام درفلة قضيب الرصاص من خلال التصنيع مما أدى إلى ثبات الأبعاد أثناء عملية تعشيق الزجاج مما ينتج عنه عدم الالتصاق التام بين قطع الزجاج داخل القضيب الرصاص مع طبقة المعجون.

ويوضح لنا شكل قضيب الرصاص على شكل حرف H وبداخله طبقة المعجون مستوية تماما ولكن لأن نسب إعداد المصنع أو المركب منها المعجون غير دقيقة يتضح لنا ذلك من خلال الدرجات اللونية وكذلك التشرخ وبداية التشرخ في طبقة المعجون إلى جانب اعوجاج حرف الزجاج حرف الرصاص وحدث تهتك في حرف قضيب الرصاص مع ظهور البثور في قضيب الرصاص

فهي توضح لنا طبقة المعجون و يظهر فيها عدم استوائية السطح والبثور وظهور كتلة غير كاملة الدمج مع بداية ظهور تجمعات على شكل حبيبات كبيرة نوعا ما إلى جانب ظهور شروخ دقيقة في كامل الطبقة وظهور فقاعات هوائية أو جيوب هوائية نتيجة استخدام الغراء الحيواني والبكتيريا.

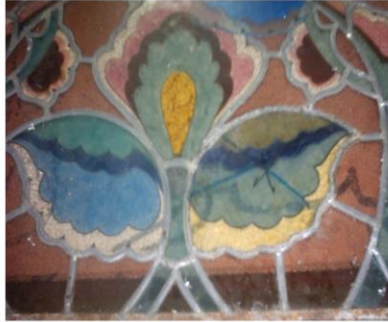
(ب)

تحديد التالف من الزجاج قبل التغيير
