علاج وصيانة لوحة زيتية للملك فؤاد الأول من القرن العشرين بدار الكتب والوثائق المصرية

عبد الرحمن السروجي¹

TREATMENT AND CONSERVATION OF AN OIL PAINTING OF THE KING *FOUAD I* FROM THE 20th CENTURY AT THE EGYPTIAN NATIONAL ARCHIVES

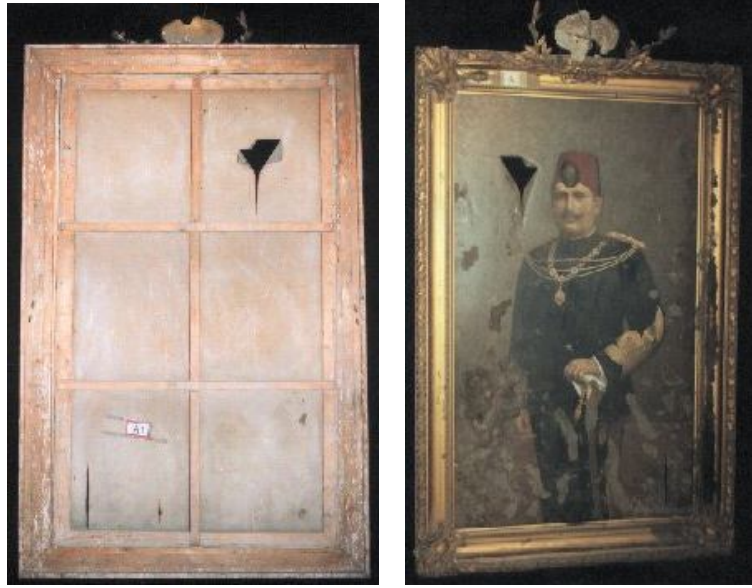
صورة (1) لوحة الملك فؤاد قبل الترميم من الأمام والخلف تظهر بها مظاهر التلف المختلفة

من خلال الفحص المبدئي بالعين المجردة للوحة بمكان التخزين بالطابق الثامن بمبنى دار الكتب والوثائق القومية، تبين وجود أتربة وإتساخات متكلسة قائمة علي معظم أجزاء اللوحة وخصوصاً في الجانب الأسفل ما يشير على أن هذا الجانب قد طالته الرطوبة في فترات سابقة. كما لوحظ وجود بقعة كبيرة على وجه الملك والطربوش، صورة رقم (2) مع وجود قطع كبير طولي وعرضي حاد في أعلى اللوحة عن يمين وجه الملك طوله (30 سم) صورة رقم (3) بالإضافة إلي قطع آخر (طوله 20 سم) أسفل اللوحة يسار ساق الملك صورة رقم (4). من خلال

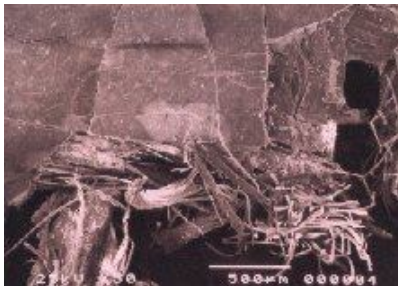
تم فحص ألياف النسيج المستخدمة في الحامل الأساسي باستخدام الميكروسكوب الماسح الإلكتروني (SEM)، حيث لوحظ وجود حزم تتكون من خلايا اسطوانية الشكل بجانب بعضها البعض مع وجود حواجز عرضية بينهما مما أكد أن الحامل الأساسي يتكون من نسيج الكتان. وقد أمكن من خلال هذا الفحص الميكروسكوبي التعرف على مدى ضعف وهشاشة وتهتك الألياف الحامل الكتاني وتعرضه للعديد من الصدمات التي أدت إلى اهتزازة وسقوط أجزاء كثيرة من طبقة التصوير وانفصالها عن الحامل كما لوحظ وجود تفكك وفقدان التماسك بين حبيبات أرضية التصوير. أيضاً لوحظ وجود فراغات وأنفصالات بين طبقة التلوين وطبقة التصوير ووجود تشققات وشروخ بينهما وربما يرجع ذلك إلى فقد المادة الرابطة نتيجة للتدرج بين درجات الحرارة والرطوبة حيث تتميز هذه التشققات بالعمق او نتيجة التعرض للصدمات.

صورة (6) باستخدام جهاز (SEM) توضح ضعف الحامل الكتاني.

نظراً لضعف حالة الحامل الكتاني (الحامل الأساسي) وهشاشته وخصوصاً عند الأطراف والحواف الخارجية وكذلك وجود العديد من القطوع الكبيرة والأجزاء الممزقة والمتهالكة بالحامل لذا تم إعادة تبطين اللوحة بالكامل باستخدام نسيج من الكتان (حامل ثانوي) بإتباع الخطوات الآتية:

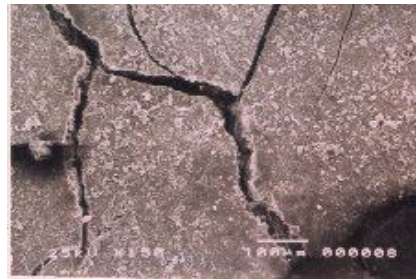
صورة (5) باستخدام جهاز (SEM) توضح التشققات بطبقة التحضير والالوان

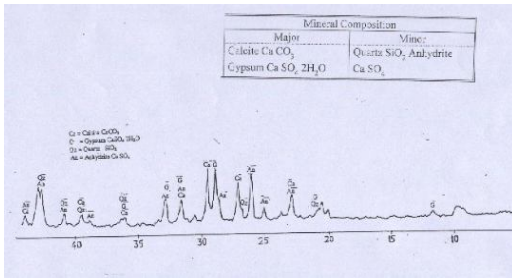
أثبت التحليل أن أرضية تصوير اللوحه تتكون من الجبس $\text{CaSO}_4 \cdot 2\text{H}_2\text{O}$ Gypsum والكالسيت CaCO_3 Calcite ونسبة بسيطة جدا من السليكون والحديد الألمونيوم كشوائب في طبقة التصوير . كما تم تحليل عينة من اللون الأحمر أتضح من النتائج أن اللون الأحمر يتكون من أكسيد الحديدك Fe_2O_3 Hematita وكبريتيد الزئبق (أحمر الفرمليون) Cinnabar. وعينة اللون الأصفر تتكون من كبريتيد الكاديوم (أصفر الكاديوم) CdS وكرومات الرصاص (أصفر الكروم) PbCrO_4 .

شكل(2) نمط تغلور الاشعة السينية لأرضية التصوير.

تم استكمال وملئ الأماكن المفقودة من أرضية التصوير باستخدام مسحوق من الطباشير (CaCO_3) كربونات الكالسيوم) و(كبريتات الكالسيوم CaSO_4) وذلك طبقاً لنتائج التحليل التي تمت باستخدام الأشعة السينية والتي أكدت أن أرضية التصوير المكونة للوحة تتكون بصفة أساسية من كبريتات الكالسيوم وكربونات الكالسيوم بنسبة 1:1 تقريباً وباستخدام لاصق من غراء الأرنب وقطرة من زيت بذرة الكتان في تكوين الخليط في صورة معجون وتم التطبيق طبقاً للخطوات الآتية:

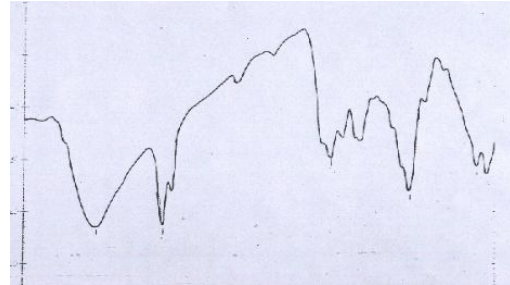
وبتحليل عينة من طبقة الورنيش المستخدمة في اللوحة الزيتية موضوع البحث وبعمل مقارنة لعينة أخرى من ورنيش الدمار المحضر حديثاً وجد هناك تطابق قوى من أطياف الامتصاص

بين العينتين مما يرجح استخدام ورنيش الدمار في عمل التغطية والحماية لطبقة الألوان الموجودة باللوحه.

شكل(1) تحليل طيف الاشعة تحت الحمراء لطبقة الورنيش.

• إزالة طبقة الورنيش القديمة باستخدام أنزيم الليبيز : Lipase enzyme

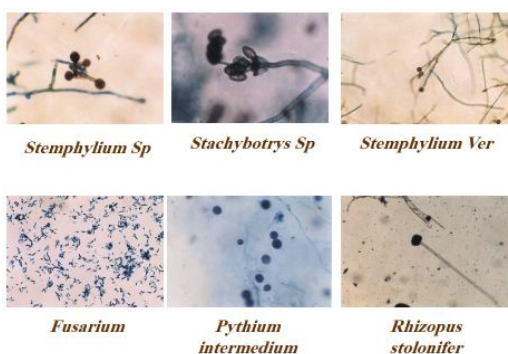
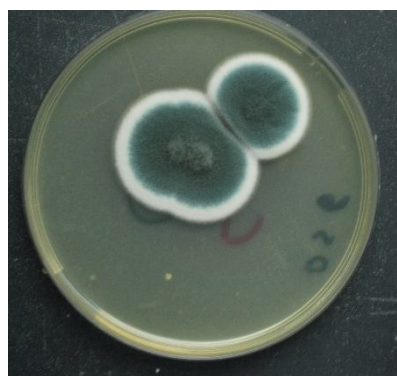
صورة (8) بعض أنواع الفطريات التي تم التعرف عليها.

صورة (7) تحضي مزرعة الفطريات. الصورة من تصوير الباحث.

ويلاحظ من خلال الفحص والتعريف أن جميع الأجناس والأنواع الموجودة تعتبر من الفطريات المحللة للمواد السليولوزية مثل النسيج - الخشب وكذلك المواد الدهنية مثل الزيوت المستخدمة كوسيط للألوان في اللوحات الزيتية والتي استخدمت في طبقة الورنيش وكذلك مادة الغراء الحيواني (بروتينات) الموجودة في طبقة التصوير. كما لوحظ من خلال الفحص أن تواجد فطر *Pythium intermedium* الذي يعيش أو يتواجد عادة في الوسيط المشبع بالرطوبة (وسط

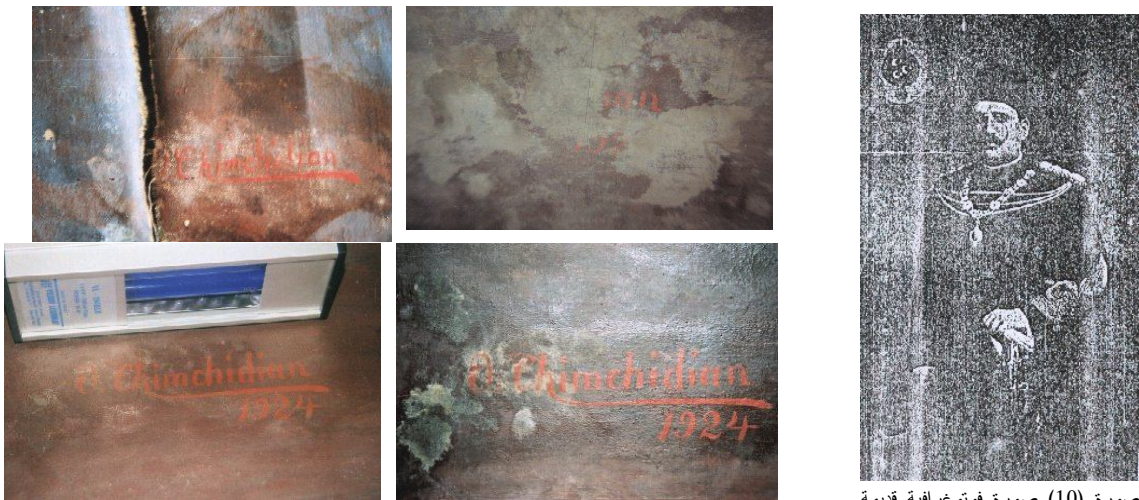
(4) لوحظ أثناء بداية التنظيف ظهور التوقيع الموجود أسفل اللوحة من الجهة اليمنى وهو للفنان O.CHIMCHIDIAN بتاريخ 1924م بلون احمر وخط كبير واضح وتم تصويره باستخدام الأشعة فوق البنفسجية حيث ظهر أكثر وضوحاً.

بعد الانتهاء من عملية التنظيف للجانب الأسفل من اللوحة تبين وجود ألوان زيتية مضافة بدرجات لونية مختلفة عما حولها ذات لون بني داكن في صورة رتوش كثيفة وقوية (ضربات الفرشاة مختلفة)، ومن خلال الفحص بالأشعة فوق البنفسجية تم ملاحظة أن هذه الرتوش تخفى خلفها أسم الفنان O. Chimchidian بدون تاريخ، كما لوحظ وجود كتابات غير واضحة، مما أثار الاهتمام والتساؤل عن سبب ظهور توقيعين في لوحة واحدة مرة عن جهة اليمين وأخرى عن جهة اليسار في الجانب الأسفل مع تعمد إخفاء إحداهما.

صورة (10) صورة فوتوغرافية قديمة لنفس اللوحة.
صورة (11) التوقيع الثاني المؤرخ لسنة 1924 م قبل وبعد التنظيف. يمين اللوحة
صورة (12) التوقيع الأول (غير مؤرخ) والثاني مؤرخ لعام 1942م أثناء التصوير بأشعة (UV)

بعد التنظيف باستخدام انزيم الليبيز تم استخدام الكحول + تربنتينا بنسبة 2 : 1 لتنظيف باقي الآثار المتبقية من الألوان الزيتية المضافة التي وضعها الفنان لتغطية توقيعه الأول في الجانب الأسفل من الجهة اليسرى وفي البداية لم تعطي نتائج مرضية حيث ظل اثار الألوان المضافة واضحة. ولإزالة الرتوش كليا تم استخدام التربنتينا مع الداى ميثيل فورماليد Di methyl form amide C_3H_7NO بنسبة 3 : 1 للإزالة الألوان المضافة المتبقية فوق التوقيع وبحذر شديد وباستخدام النظارة المكبرة حتى تم ظهور التوقيع القديم المخفي كاملا. وقد تم إضافة زيت التربنتينا مع الكحول والداى ميثيل فورماميد أثناء عملية التنظيف وذلك لتقليل مخاطر المذيبات على الألوان وكذلك لعدم فقد الألوان لمحتواها من الزيت (المادة الرابطة) نتيجة لاستخدام المذيبات حيث تم تعويضها بزيت التربنتينا حتى لا تتأثر الألوان أو يحدث لها إذابة.¹⁶ ويستخدم الداى ميثيل فورماميد بحذر شديد مع الألوان الزيتية المضافة (ترميم سابق) فقط وبنسبة تركيز منخفضة وذلك نظرا لتأثيره السريع على الألوان بفقدتها محتواها من الزيت الرابط لحبيباتها.¹⁷ كما لوحظ أيضا وجود فارق في الدرجات اللونية وضربات الفرشاة للخلفية المرسومة حول وجه الملك، حيث أن اللون الموجود في الخلفية عن يمين وجه الملك والذي به قطع طولي وعرضي علي شكل حرف (6) ذات لون بني مائل إلي الاحمرار وعلامات (ضربات) الفرشاة فيه ذات ضربات قوية وثقيلة أما لون الخلفية عن يسار وجه الملك فهو لون بني مائل إلي الزيتوني يتماشى مع باقي أجزاء الخلفية وبنفس ضربات الفرشاة لباقي الخلفية وهذا يؤكد وجود اختلاف وتعديل حدث للوحة وان

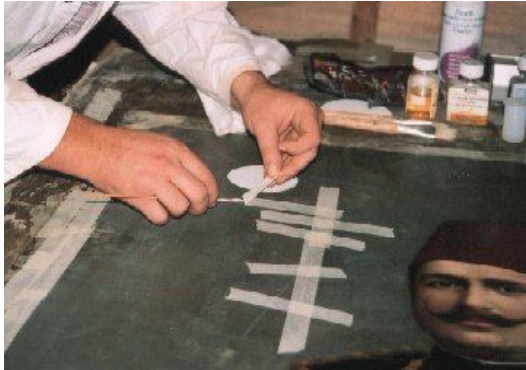
صورة (14) نزع التثبيت المؤقت للقطوع.

5- ثم تم قلب اللوحة وإزالة الورق الياباني الموجود على سطح اللوحة الذي قام بعملية التثبيت (المؤقت) وقد تمت الإزالة باستخدام الشد الأفقي مع التندية بالماء الدافئ لإزالة آثار لصق الكربوكسي ميثيل سليولوز مع الحذر الشديد لضمان عدم تأثير الألوان أثناء عملية الجذب. صورة رقم(14)

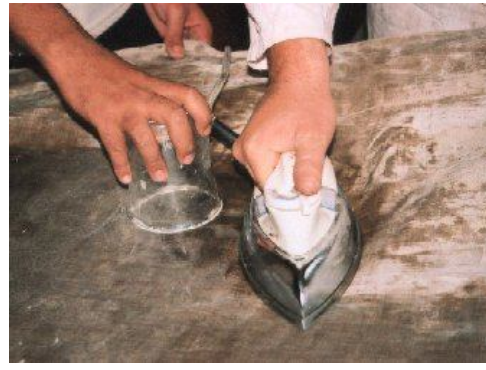
صورة (13) تثبيت الحامل الجديد بالشمع باستخدام المكواه وتفريغ الهواء بكوب.

4- تم تسخين الخليط الشمعي حتى أصبح له سيولة تسمح بدهانه كل من الحامل الجديد (الثانوي) بالكامل وسطح اللوحة الخلفي (الحامل الأساسي) بالكامل ثم وضع الحامل الثانوي على الحامل الأصلي للوحة في نفس اتجاه خيوط السدى واللحمة للوحة وتعامدهما معاً ثم استخدم المكواة كمصدر للحرارة لتغلغل الشمع داخل مسام طبقات اللوحة بالكامل وباستخدام الضغط في

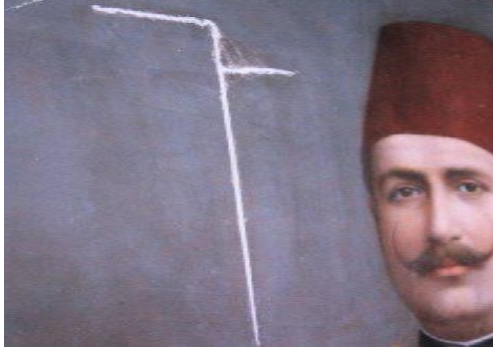
صورة (16) استكمال القطوع ونزع الشريط العازل تمهيدا لإعادة التلوين.

(6) بعد تمام جفاف الطبقة الأخيرة تم صنفرة السطح الخارجي باستخدام صنفرة ناعمة رقم 200 ملفوفة على ساق خشبي رفيع. مع الحرص بعدم مساس اللون الأصلي. صورة رقم(16).

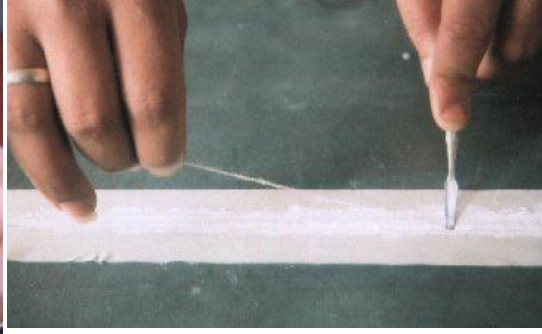
صورة (15) تدعيم وتقوية طبقة الأرضية المستكملة باستخدام خيط من الكتان لمنع التشقق.

(4) تم وضع طبقة ثانية أقل نسبياً في نسبة تركيز الغراء 10% وأكثر في نسبة في المادة المائلة مع مراعاة وضع خيط رفيع جداً من نسيج الكتان بين الطبقتين لعمل ربط وتماسك (تسليح) لضمان عدم تشقق الأماكن المستكملة فيما بعد ولزيادة التماسك بين الأرضية القديمة والمستكملة. صورة رقم(15).

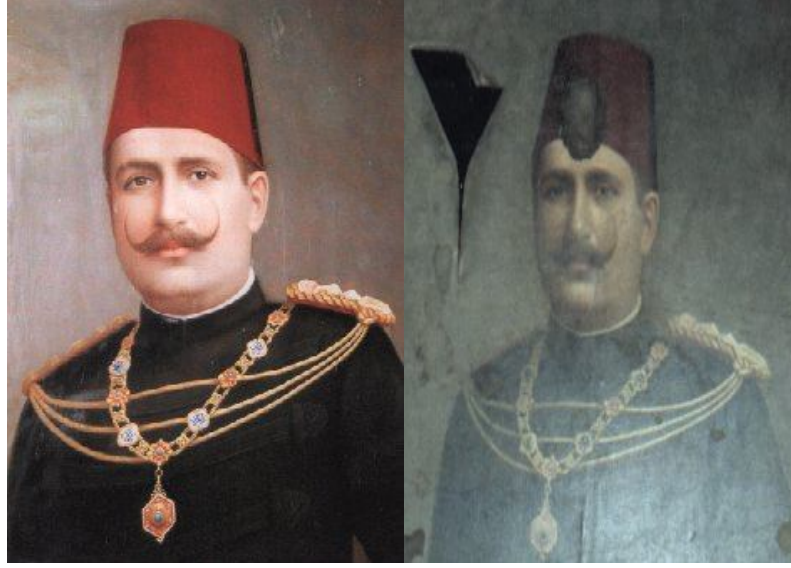
صورة (18) الوجه بعد الترميم.

صورة (17) الوجه قبل الترميم.

تم خلط الألوان مع بعضها على لوحة رسم حتى الوصول إلى أقرب الدرجات اللونية للوحة الأصلية. وقد تم مراعاة أن تتم عملية الاستكمال في ضوء النهار حتى يمكن الوصول إلى الدرجات اللونية الأصلية بدقة، مع مراعاة أن يتم التلوين على مراحل بحث يكون لكل لون درجة أولية قريبة من اللون النهائي ثم طبقة أخيرة قريبة جدا من اللون الأصلي. وبعد إجراء عملية التلوين تركت اللوحة حتى تمام الجفاف لكي يمكن إجراء عملية إعادة طبقة الورنيش. صورة

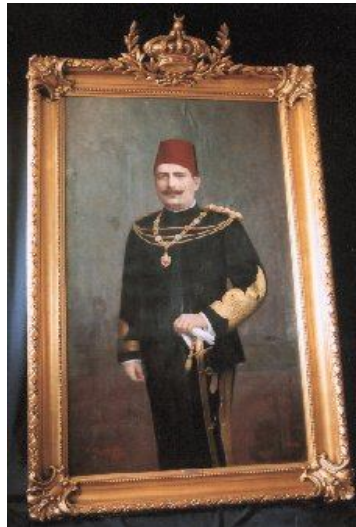
صورة (20) اللوحة بعد الترميم.

تمت عملية الورنيشة بعد جفاف اللوحة وتنظيف السطح بإزالة الأتربة والعوالق وتنظيف الغرفة جيداً والعمل في ضوء النهار. تم التطبيق بطريقة الرش بالمسدس باستخدام ورنيش البارالويد B72 تركيز 3% حيث يتميز بالشفافية وسهولة التطبيق وتحمل درجة الحرارة العالية ولا يتغير لونه كما حدث لورنيش الدمار الذي استخدم من قبل الفنان الأصلي. وقد تم مراعاة عدم الاقتراب من السطح أثناء عملية التطبيق، وأن تكون المسافة بين المسدس وسطح اللوحة 30سم تقريبا مع العمل في الوضع الأفقي وقد روعي غلق النوافذ والبعد عن التيارات الهوائية للحفاظ على اللوحة من الأتربة. ثم تركت اللوحة لتجف لمدة أسبوع وبعد ذلك تم إعادة تثبيت اللوحة على البرواز الخارجي المذهب الخاص بها. وعرضها داخل مبني الإدارة بدار الكتب والوثائق القومية. صورة رقم (20)

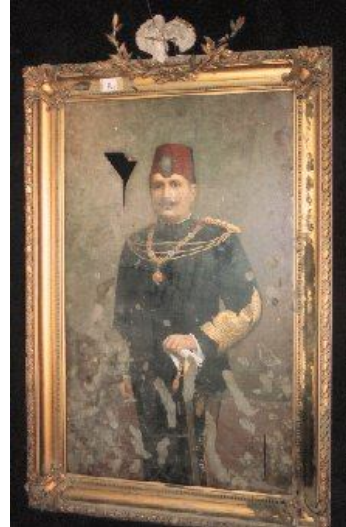
صورة (19) اللوحة قبل الترميم.
