بعض المشكلات الأرضية بالقاهرة الكبرى (*)

أ.د/ سمير سامى محمود

Some Land Problems in Greater Cairo

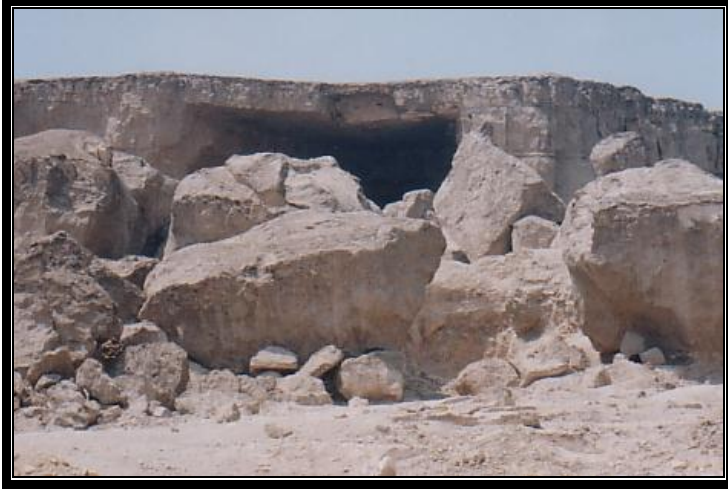
أما بالنسبة للطريق المؤدى إلى الهضبة العليا، فبالرغم من إزالة بعض الكتل الصخرية الضخمة التى كانت معرضة للانهار الفجائى عليه، وتهذيب بعض المنحدرات التى تشرف عليه فى الفترة الأخيرة؛ إلا أن هناك بعض الكتل الصخرية التى تشكل خطراً عليه - خاصة إذا ما أصيبت المنطقة بهزة أرضية قوية قد تؤدى إلى اختلال توازن بعضها وسقوطها - مما قد ينتج عنه حدوث كوارث إذا ما تصادف مرور بعض السيارات على الطريق فى تلك اللحظات، ومن أهم هذه الكتل تلك التى تمثل أسقف بعض الكهوف التى تشرف عليه (صورة ٣) وغيرها، كما قد يمثل انهيار أجزاء من تلك الأسقف بشكل فجائى خطراً على زائرى هذه الكهوف أيضاً.

صورة رقم (٣): أحد كهوف جبل المقطم – على الجانب الغربي للطريق المؤدى إلى الهضبة العليا، ويتضح تهدل الكتل الصخرية، وضعف سقفه – مما يشير إلى احتمال سقوطه بشكل فجائي.

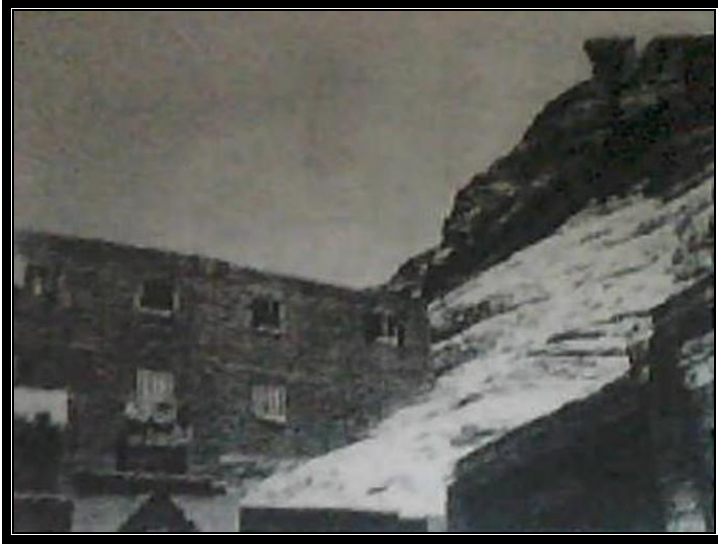
صورة رقم (٤): أحد المباني المقامة أسفل حافة جبل المقطم الغربية بمنطقة الأباجية، ويبدو ملاصقاً للحافة تماماً مما يجعله عرضة لأية انهيارات صخرية من أجزائها العليا الجرفية.

تقع أسفل الحافة الغربية لجبل المقطم مباشرة، وتتميز بوجود العمران العشوائى بصفة عامة، ويتمثل خطر الانهيارات الصخرية بها على بعض المبانى الواقعة أسفل الحافة مباشرة (صورة ٤)، ولذلك فلا بد من إزالتها، ونقل سكانها إلى أماكن أخرى أكثر أماناً حرصاً على حياتهم.

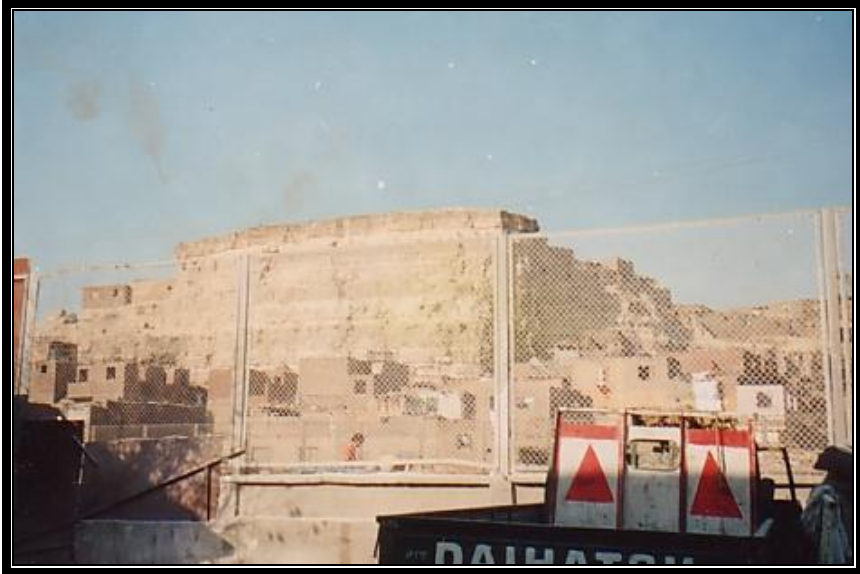
تقع إلى الشرق من نهر النيل فى مواجهة جزيرة الذهب (شكل ١)، وتتألف من الحجر الجيرى الإيوسينى، ويبلغ متوسط ارتفاعها حوالى ٣٥ متراً فوق مستوى سطح البحر، ويتميز سطحها بشدة التضرس، ووجود العديد من الحافات الصدعية شديدة الانحدار والجرفية (صورة ٦)، وقد زحف العمران العشوائى الحديث فوق معظم أجزائها حتى إن بعض المباني قد شُيدت فوق بعض جروفها مباشرة - مما يشكل خطراً على تلك المباني إذا ما حدثت انهيارات صخرية من تلك الجروف.

صورة رقم (٦): بعض جروف تلال عين الصيرة الغربية صدعية المنشأة.

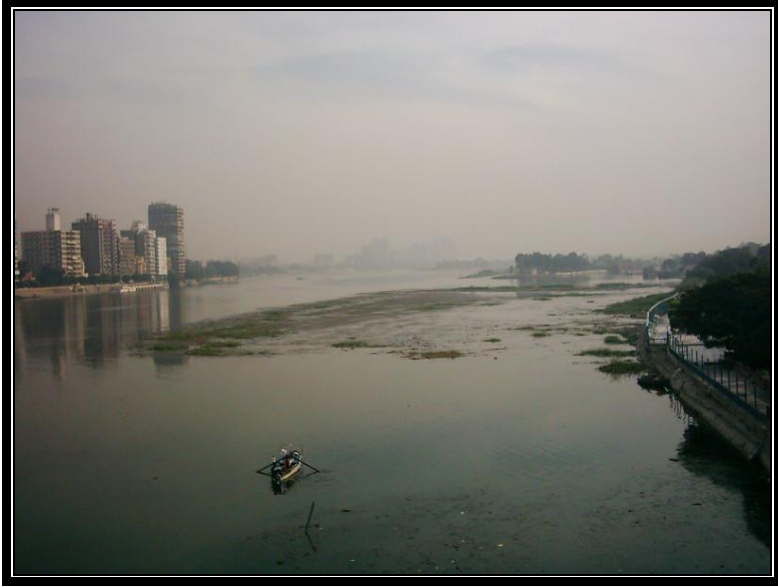
يتمثل أهمها فى ظهور بعض الحواجز أو الجزر غير مكتملة النمو بأجزاء متفرقة به، والتى ما زالت أسطح بعضها أو أجزاء منها تقع تحت مستوى سطح الماء بمسافات قليلة - خاصة فى موسم الصيف - حيث ارتفاع منسوب المياه نسبيًا أثناء موسم الفيضان، على حين أنها تظهر غالبًا فوق السطح فى باقى الأوقات، وخاصة فى مواسم التحريق، وبارتفاع لا يزيد غالبًا على المتر، ومن ثم فهى تشكل خطرًا على الملاحة بالنهر - خاصة أثناء اختفائها تحت سطح الماء فى موسم الصيف، والذى تزيد فيه حركة ملاحه البواخر السياحية بالمنطقة، حيث لا يراها الملاحون، ومن ثم قد يؤدى ذلك إلى اصطدام المراكب وتلك البواخر السياحية بها، وتعرضها للغرق كما حدث منذ بضع سنوات، حيث اصطدمت باخرة سياحية بإحداها بالقرب من أسوان وغرقت، وقد راح ضحية ذلك عدد كبير من ركابها (سمير سامى، ٢٠٠٠)، ومن أمثلة تلك الحواجز؛ ذلك الحاجز الموجود بالقرب من طرة، و الحاجز الموجود بالقرب من الضفة الغربية للنهر فى مواجهة الجزء الجنوبى لجزيرة الروضة (صورتا ١٢ و ١٣).

صورة رقم (١٣): حاجز بالقرب من الضفة الغربية لنهر النيل في مواجهة الجزء الجنوبي لجزيرة الروضة.

وبناءً على ما سبق، فإن أهم ما يوصى به لدرء أخطار تلك الحواجز أو الجزر غير مكتملة النمو بالنسبة لحركة الملاحة هو إجراء مسح شامل لها وتحديد أماكن وجودها بدقة، ومن ثم عمل شمندورات (فنارات صغيرة) توضح خط سير المراكب والبواخر السياحية بالمنطقة، والممتد فيما بين حلوان جنوبًا والقناطر الخيرية شمالاً، كما يوصى بعدم إقامة أى مبانٍ بها إلا بحذر شديد، وبعد اتخاذ الاحتياطات اللازمة لحمايتها من الغرق إذا ما ارتفع سطح الماء - مثل تعلية الأماكن التى سيبنى عليها والأجزاء المحيطة بها، كما يجب أن تُتخذ الاحتياطات اللازمة أيضاً عند استغلالها فى مجال الزراعة، وذلك حرصاً على السكان الذين يمارسون فيها أو فى بعضها ذلك النشاط، كذلك يجب أن تراعى تلك التوصيات بالنسبة للجزر ذات الأسطح المنخفضة سابقة الذكر، والتى تُستغل بشكل كبير فى الوقت الحاضر - خاصة جزيرتا الذهب ووراق الحضر، واللذان يقطنهما عدد كبير من السكان فى الوقت الحاضر - حتى لا يؤدي أى ارتفاع فى مستوى الماء بالنهر إلى حدوث كوارث بهما (سمير سامى، ٢٠٠٤).

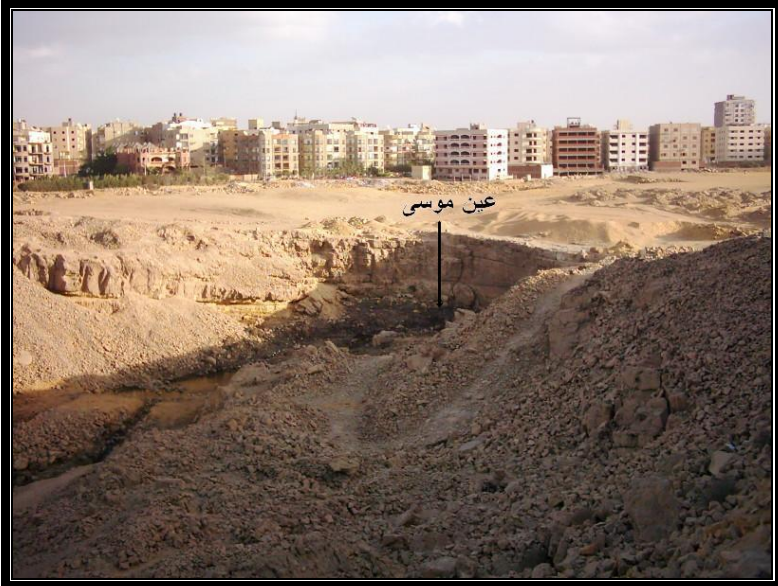
خطراً عليها فتتمثل في احتمال طمس معالمها في إطار النمو العمرانى المتزايد الذى أصبح على بعد مسافة قليلة جداً منها (سمير سامى، ٢٠٠٣) (صورة ١٨)، وذلك سواء بما يُلقى من مخلفات البناء عندها، أو بتعمد ردم الوادى الضيق التى تقع به، وتعلية قاعه ليمائل سطح الأجزاء المجاورة له لاستغلاله فى عمليات البناء دون إدراك لأهمية تلك العين كظاهرة كارسيتية مهمة فى تلك المنطقة، أو ربما بالعلم بأهميتها وتجاهل ذلك، ولذلك يوصى بتحويل المنطقة التى تحتويها إلى محمية طبيعية لحمايتها من ذلك الخطر المحتمل، واستغلالها أيضاً كمتنزه بتلك المنطقة.

صورة رقم (١٨): النمو العمراني بالقرب من عين موسى، كما يتضح بعض الفتات الصخرى الذي ألقى على الجانب الأيسر للوادي الذي تجرى مياهها بقاعه.
