مظاهر التلف المؤثرة على العناصر الخشبية بالعمائر الدينية

(تطبيقاً على منبر مسجد العمراوي بالمنيا)

Degradation phenomena which affect the wooden elements in Archaeological Religious Buildings with the Application on the Pulpit of Al-Amrawi Mosque in Minia

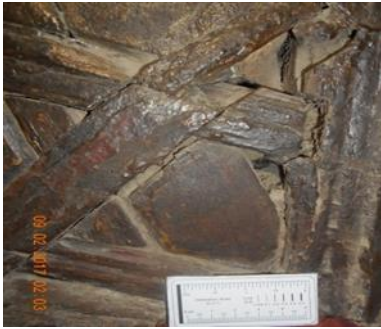
الجو المحيط و يرجع ذلك إلى تأثير قطب مجموعة الهيدروكسيل (OH) الموجودة في كلا من السليولوز والهيمسليولوز المكونين الأساسيين في تركيب الأنسجة الخشبية، و عند جفاف الخشب عند إرتفاع الحرارة يفقد الماء الحر الموجود بين فراغات الخلايا مما يؤدي لإنكماش نسيج جدران الخلايا فينخفض حجمها مؤدياً لإنكماش الخشب {5} و تلف الغراء و المواد اللاصقة المستخدمه فى لصق الخشب، حيث يصبح طرياً، و يتحلل و يفقد قدرته اللاصقة عند تعرضه لرطوبة أعلى من 80%، و التشوه و تغير الأبعاد و إنفصال الألياف و إنفصال الوصلات، و اللحامات الخشبية {6} .

شكل (3) توضيح فقد وتخلخل في الحشوات

الخشب مادة هيجروسكوبية ينتفخ عند امتصاصه للرطوبة و ينكمش و يفقد الماء عند الجفاف {4} تبعاً لكمية الرطوبة فى

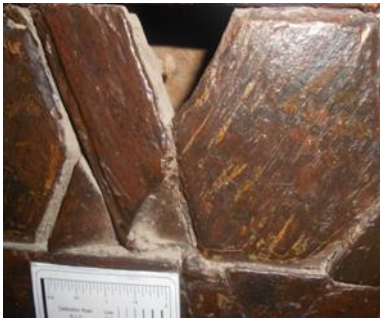
شكل (4) توضيح فقد في إحدى الحشوات

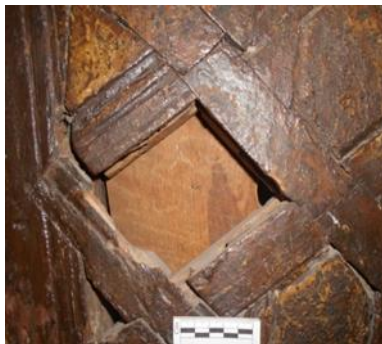
شكل (5) فقد في أكثر من حشوة مجمه

يُعتبر عامل التمدد من العوامل ذات الأهمية البالغة للأخشاب فى المباني الأثرية القريبة من مجرى النيل، أو فى أماكن لم تستخدم فيها طرق الصرف الصحى الحديثة، أو التى تتصف بإرتفاع مستوى المياه الأرضية Ground water، كما هو الحال فى منبر جامع العمراوى بالمنيا القريب والمطل على نهر النيل مباشرة

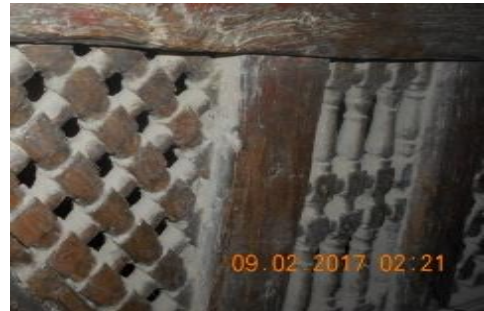
تعتبر الفواصل و الفراغات و المساحات التى تفصل بين الوصلات و التراكيب الخشبية عوامل مساعدة لجذب الجسيمات الدقيقة (المعلقات) فى الهواء سواء كانت صلبة أو سائلة، و سواء كانت مرئية أو غير مرئية، و هى تشمل الأتربة (الغبار) Dust، و الرماد، و الرمال، و الدخان، و الهباب {2} ، و تترسب و تتوغل كل هذه المواد فى الفواصل و الفراغات و المساحات التى تفصل بين الوصلات و التراكيب الخشبية، و هى مواد ملوثة تشكل خطورة فى الأسطح الخشبية {3} .

شكل (1) توضيح تراكم الأتربة ما بين خشب الخرط

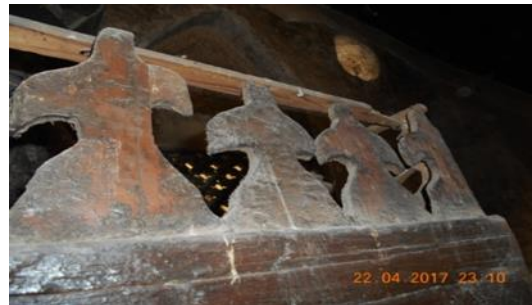
تختلف البيئة التي يتواجد فيها الأثر عن البيئات الأخرى، حيث يتواجد الأثر فى مسجد العمراوي بقلب مدينة المنيا وسط منطقة سكنية مكتظة بالزحام المروري ويفتح للمصلين طول اليوم مع إقتراب نوافذ المسجد من مستوى الشارع مما يجعل المنبر كأنه معرض فى بيئة مفتوحة لكل أنواع التلوث والإحتكاك بالبيئة الخارجية بشكل غير مباشر.

شكل (2) أوضح تراكم الاتساخات على الشرفات بالمنبر وتشوه السطح 2-2 فقد و إنفصال وتحرك بعض الحشوات من موضعها وظهور الفتحات بينها، بسبب تغير الأبعاد

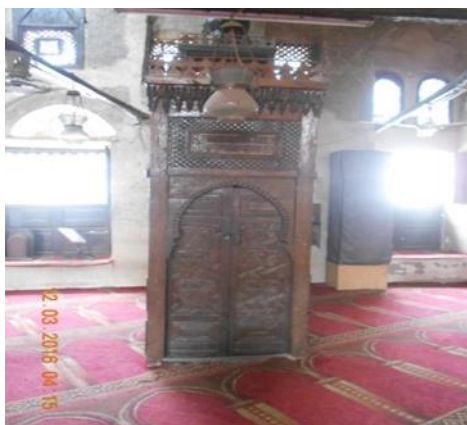
شكل(6) توضح الإضاءة التي تدخل بصفة مستمرة من الشبابيك المجاورة للمنبر

يتواجد المنبر الخشبي في بيئة شبه مفتوحة حيث يحيط به عدة شبابيك تطل على الشوارع المحيطه بالمسجد مما يسمح بضوء الشمس من السقوط علي سطح المنبر، بالإضافة إلي وجود العديد من لمبات الإضاءة الصناعية الملاصقة له مما يجعل المنبر علي مدار السنين متأثراً بشكل دائم بعامل الضوء الذي يسبب كسر في الروابط السليولوزية بما يعرف بالتحلل الضوئي photolysis. أما عند الأطوال الموجية الأعلى (الضوء المرئي - الأشعة البنفسجية القريبة) فإن طاقة الفوتونات تكون غير كافية لكسر الروابط بين جزيئات السليولوز ولكن تحدث تلف غير مباشر بواسطة عمليات توصف بالوهن الضوئي photosensitized. ويزيد تأثير الضوء بواسطة الحرارة المرتفعة والرطوبة العالية في وجود الأكسجين، وبالإضافة إلي التأثير الكيميائي للضوء فإن إحتوائه علي الأشعة تحت الحمراء ذات التأثير الحراري فإنها تشارك في التحلل الحراري للخشب {7} .

إزالة الإضاءة الصناعية التي تقترب بشدة بجانب المنبر الملون لما لها تأثير ضار.

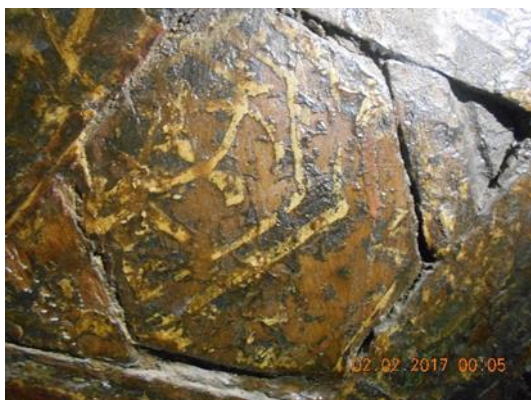
شكل (7) توضح فقد وتدهور في ألوان المنبر الأثرية

حيث يشترك الضوء مع العوامل الأخرى في إحداث تلف بطبقة الألوان نتيجة للأكسدة الضوئية مما يؤدي إلي إضمحلال وبهتان الألوان بالإضافة إلي ضعف وهشاشيه طبقة الألوان، نتيجة لتنشيط التفاعلات الكيميائية الهدامه مما ينتج عنها تأثير الجفاف، ويعتبر تلف الضوء من التلف الغير إسترجاعي. {8}

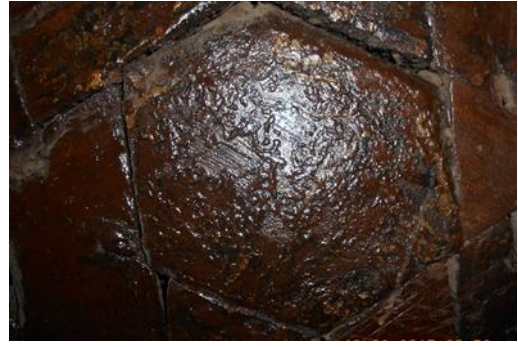
تعرض المنبر لدهان حديث من قبل الأهالي وذلك بدهان المنبر كله بورنيش شفاف وبشكل غير علمي وبمنتجات تجارية رديئة النوع، مما جعلها تُفقد المنبر لأصالته وغطت هذه الطبقة بعض من بقايا اللون الأثري الموجود على المنبر، وتعرضت هذه الطبقة بالتالي للتقادم السريع بعد مرور حوالي 10 سنوات عليها. ومن هذه التغيرات، ظاهرة الدكانه لطبقة الورنيش، والتي تعتبر من أهم المشاكل التي تتعرض لها هذه الطبقة، حيث تتعرض كافة الورنيشات للإصفرار والدكانة مع مرور الوقت خاصة تلك الورنيشات التي تعتمد أساساً على الراتنجات الطبيعية في صنعها، وهو ما أكده العديد من العلماء حين أشاروا بأن كل أنواع الورنيشات تصفر مع الوقت وتتعرض للدكانه والإعتام. وبالتالي فإن تلف طبقة الورنيش رغم ما قد يبدو للبعض من الوهله الأولي أنه تلف سطحي خاص بهذه الطبقة فقط إلا انه قد ثبت أنه تلف ذو تأثير كبير {11} .

شكل (8) يوضح تلف وتجدد طبقة الورنيش الحديث

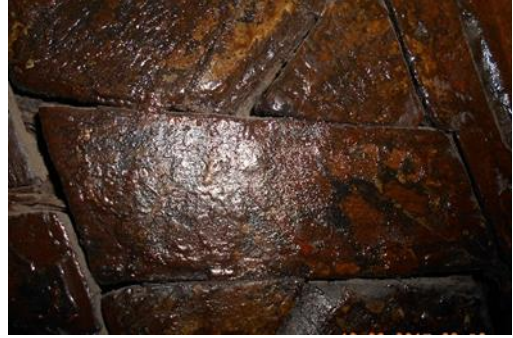
شكل (9) يوضح دكانة طبقة الورنيش الحديث وتغطيتها للزخارف اللونية الأثرية أسفلها
