مساجد موريتانيا

بقلم: الدكتور أحمد مولود الهلال

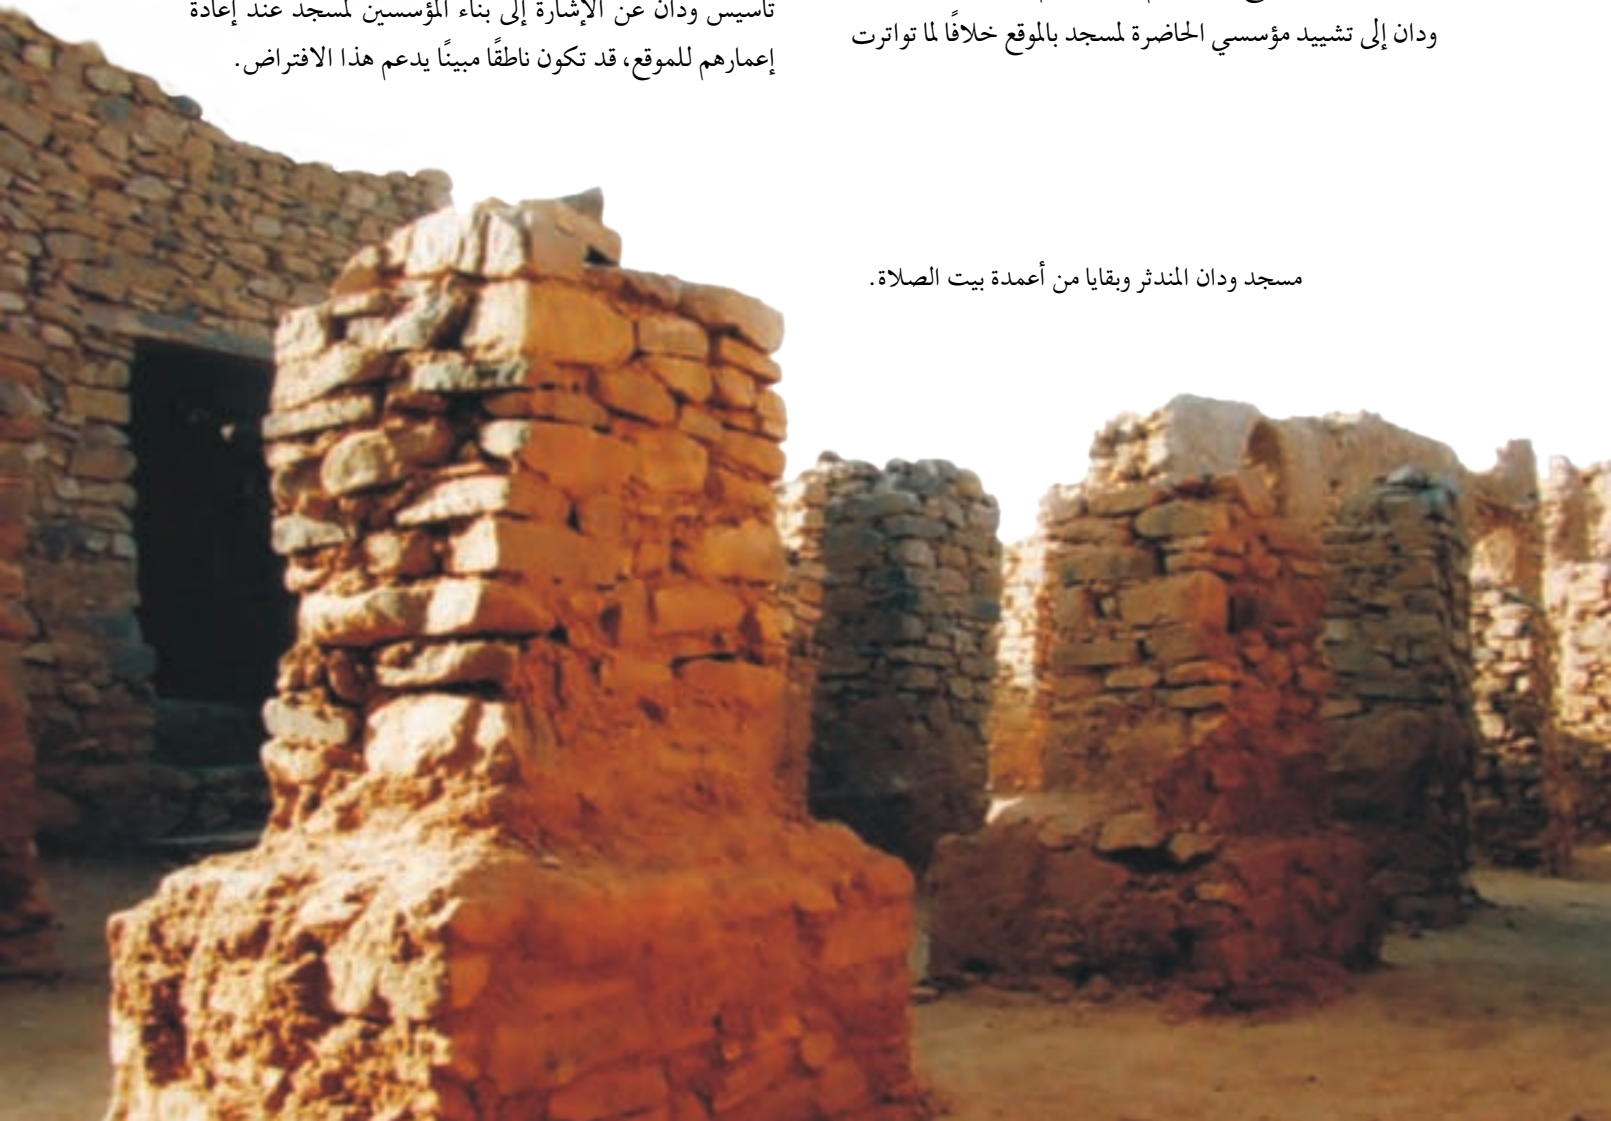
مسجد ودان المندثر وبقايا من أعمدة بيت الصلاة.

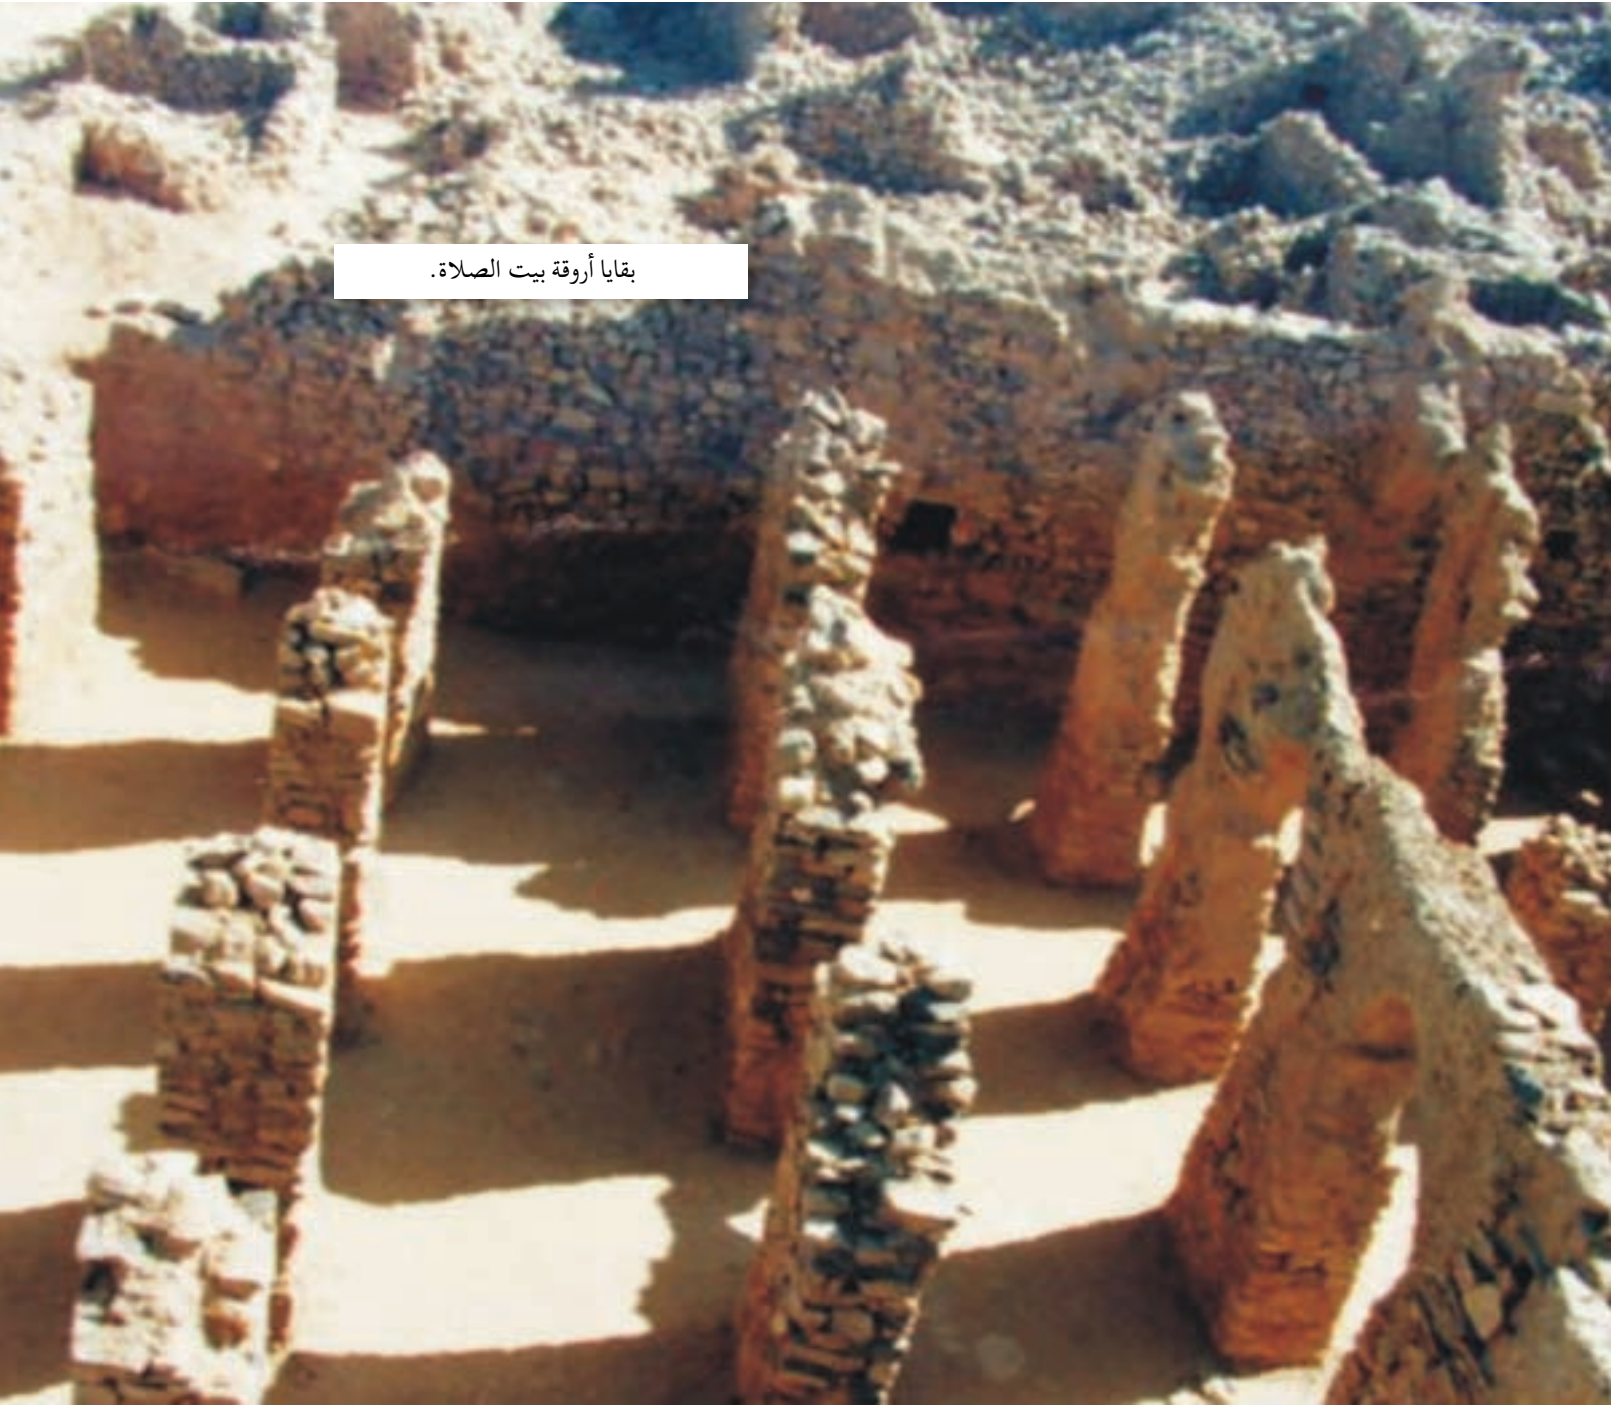
بقايا أروقة بيت الصلاة.

ويعكس بيت الصلاة في بعض أوجهه عناصر معمارية فريدة بالنسبة إلى عمارة المساجد الموريتانية، خاصة فيما يتعلق بالعقود التي وصل إلينا منها ثلاثة لا تزال قائمة بالرواق الأول يساراً في مستوى البلاطتين الثانية والثالثة، وبالبلاطة الأولى أيضاً يساراً من الرواق الثاني. هذه العقود عدّها سيرج روبري نماذج فريدة من الإرث العماري، مؤكداً قيمتها الأثرية؛ مما يستدعي ترميمها. ويلاحظ أن أغلب هذه العقود بُني بواسطة أعمدة ذات قاعدة مربعة بواسطة حجارة مسطحة مرصوفة بدقة متناهية، ورغم أن توظيف الحجارة لا يساعد على تهيئة العقود، فإن بعض تلك العقود ما زال يحتفظ بطلاء طيني يكسو الحجارة الموظفة في البناء، في حين نجد بعض العقود ذات شكل دائري ومتجاوز أحياناً؛ مما يبعث على البحث عن البعد الزخرفي بهذا المعلم، من خلال ترتيب تلك البلاطات بصورة متعامدة مع جدار القبلة، كما كان السقف يرتفع ٣,٥٠م في مستوى ارتفاع العقود المتجاوزة التي أدركها ريمون موني قائمة سنة ١٩٥٣م. ونشير في هذا السياق إلى أن هذا المستوى من الارتفاع يعد قياسياً بالنسبة إلى مساجد هذه القصور. ويبدو أنه يرجع إلى ارتفاع العقود، التي ما زالت انحناءاتها تحملها بعض الأعمدة في نهاية الرواق الأول يساراً. كذلك لاحظنا أن العمودين الثاني والثالث بالرواق الأول إلى يمين المحراب كان لهما وسائد، وهما يبدوان أكثر رشاقة من بقية الأعمدة، شأنهما شأن الأعمدة الجنوبية من الصف الثاني؛ أما بقية الأعمدة التي كانت تحمل سقف بيت الصلاة، فلا تخلو في مجملها من خشونة وعدم تجانس في أشكالها، تبعاً للصورة المألوفة في جل مساجد هذه القصور الصحراوية.

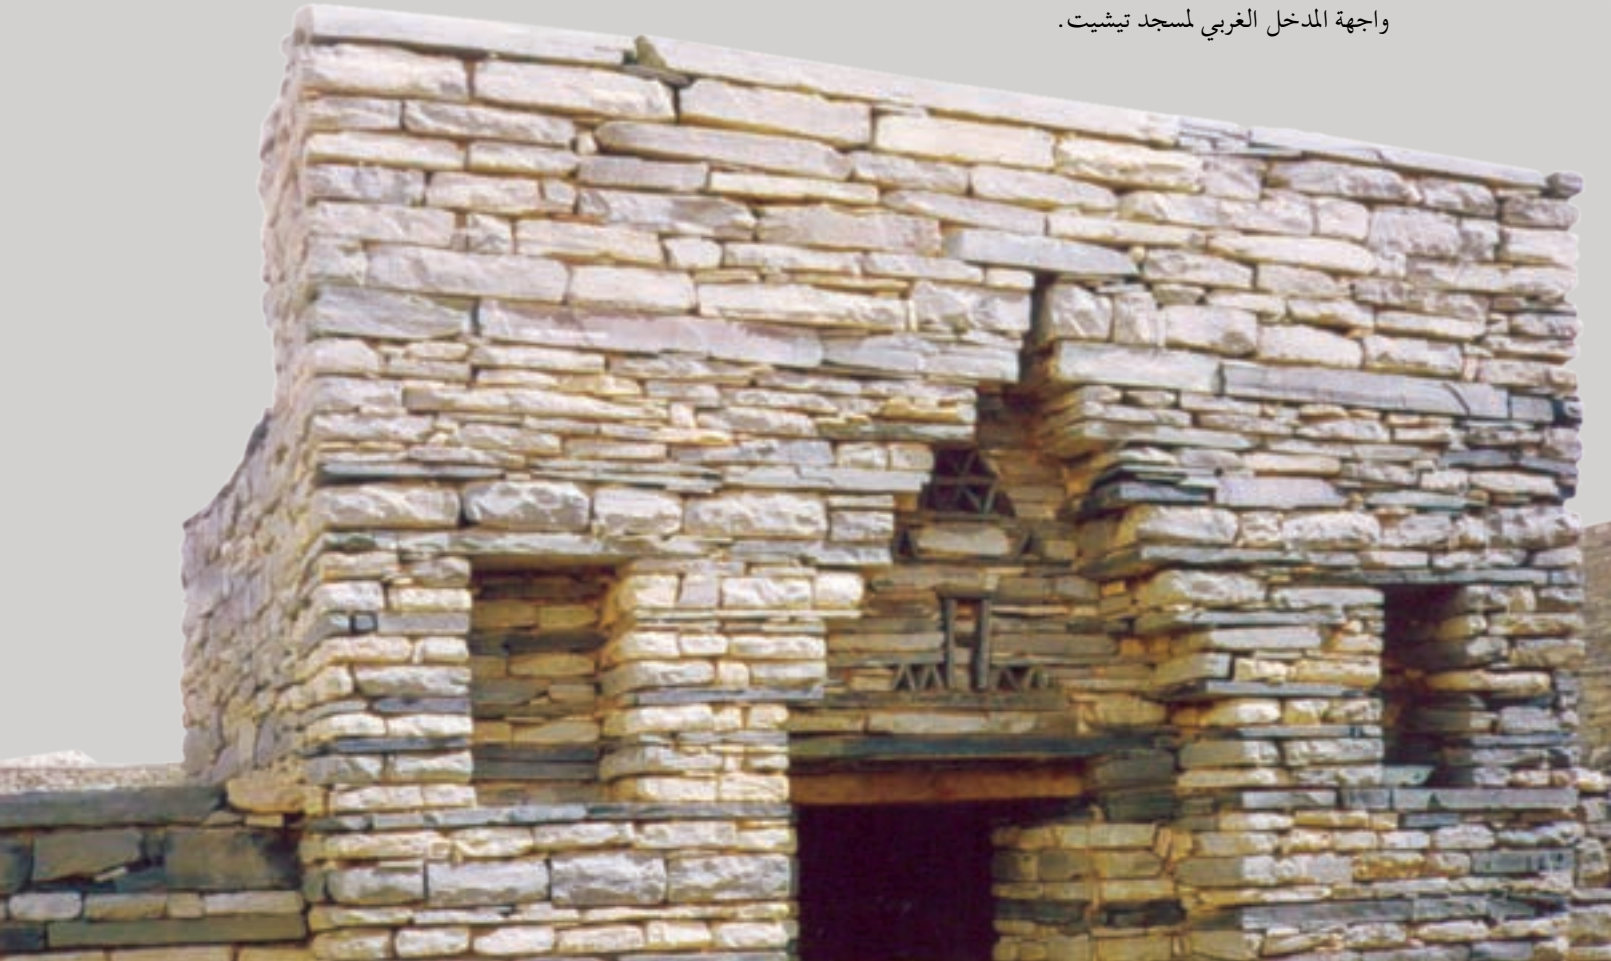
واجهة المدخل الغربي لمسجد تيشيت.

ويُعد المدخل الذي يقع في الواجهة الغربية من أهم مداخل المعلم ويصل ارتفاعه ٣,٦٠م، ويبلغ امتداده عرضاً ٢,٢٥م. أما المدخل الثاني البارز؛ فهو بالجهة الجنوبية، ويتمتع بنفس ارتفاع المدخل الغربي ٣,٦٠م، في حين يصل عرضه ٣,٠٢م؛ أما بالنسبة إلى الزخارف التي تزين المدخل الجنوبي، فإنها تبدو أثري من زخرفة المدخل الغربي التي تعلق باب الدخول. ولا يخفى حسن الصنعة في هذا المدخل الذي يؤدي إلى خطة قبيلة ماسنة - والشيء من مآثها لا يستغرب - فقد كان من بين أبنائها بناءون مهرة، وقد لاحظنا وجود قرابة واضحة بين زخارف هذا المدخل وزخرفة (الكتاب) التي تعلق المئذنة؛ وذلك ما يمكن فهمه بالرجوع إلى إشارة ابن أموجه إلى أن ماسنة هم من شيدوا مئذنة هذا المسجد. وعموماً تعد زخارف المدخل الجنوبي أثري من زخارف المدخل الغربي، وإن كانت تحتوي تقريباً على نفس الأشكال مع أنها أقل كثافة. وقد شبه سيرج روبر هذين المدخلين ببوابة جامع المهديّة التي كانت قد شُيّدت في عهد أبي عبيد الله المهدي، على غرار أقواس النصر الرومانية. ونرى أنه لم يجانف الصواب، إذ إن هذين المدخلين يحاكي بناؤهما بعض الأبواب التذكارية بعدد من المعالم بالبلدان الإسلامية، بغض النظر عما ذهبت إليه أوديت دي بيغادو من تشبيه مداخل مسجد تيشيت بواجهات تعلق من بعض مدافن آثار الحضارة المايسينية Mycènes؛ فهو اجتهاد يبدو لنا بعيد المرجعية. ولنا أن نتساءل في هذا السياق كيف استوحى

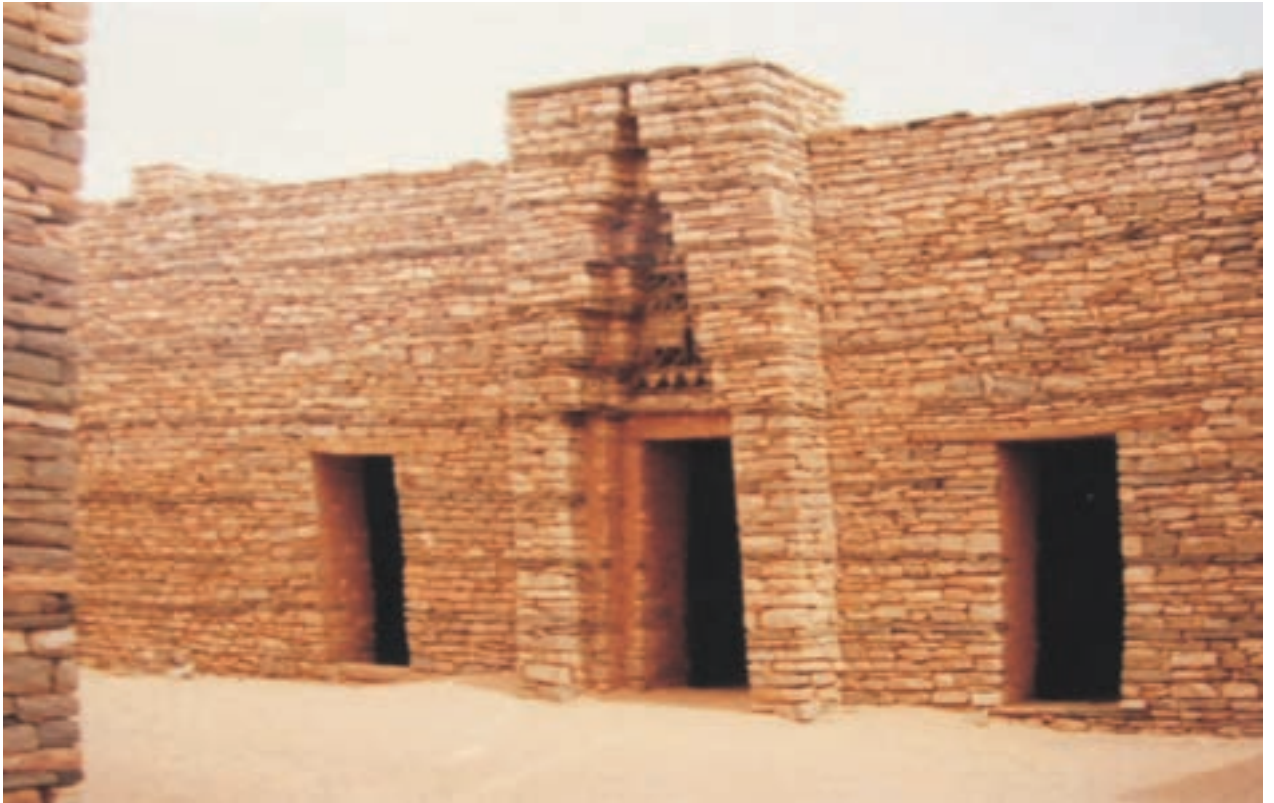
واجهة الجزء المتقدم من مسجد تيشيت.

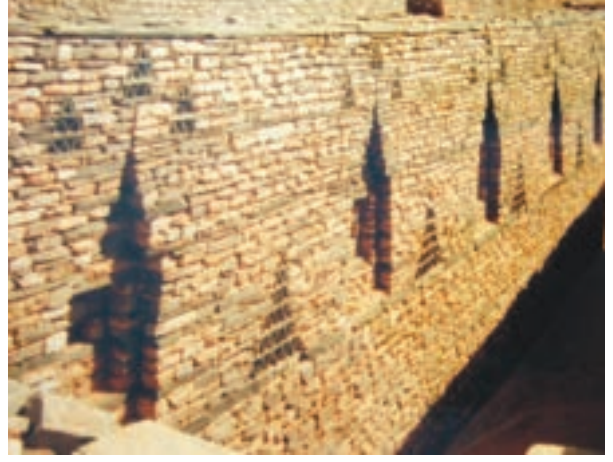
الزخارف الحجرية للجدار الشمالي لبيت الصلاة.

وقد أضيفت خلال الترميم الأخير زخرفة تباين ألوان الحجارة وتنفيذها إلى واجهة الجدار الشمالي الخارجي لبيت الصلاة على طريقة الجدار الجنوبي نفسها.

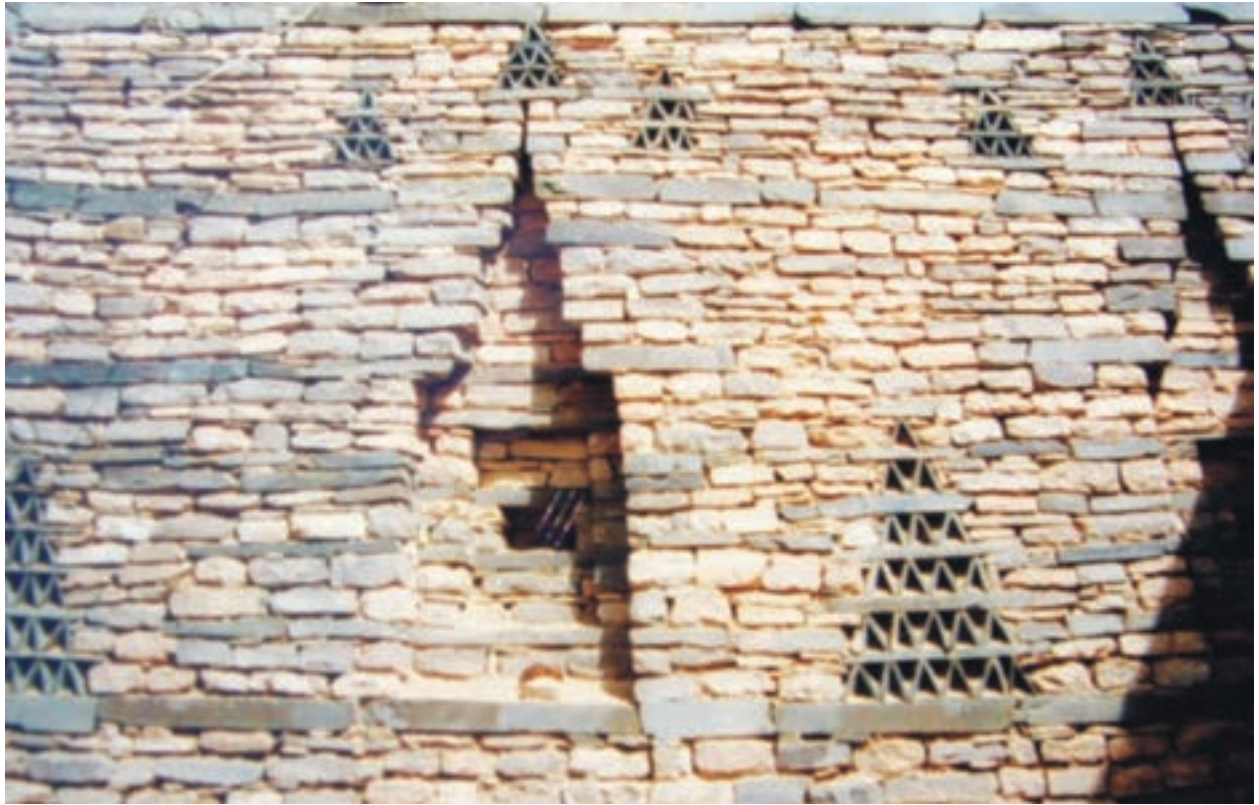
تفاصيل الزخارف الحجرية.

وتتضح دقة زخارف الواجهات الخارجية للجدار الجنوبي لبيت الصلاة، إذ ضبطت حدودها داخل شكل مستطيل غائر (لفاف

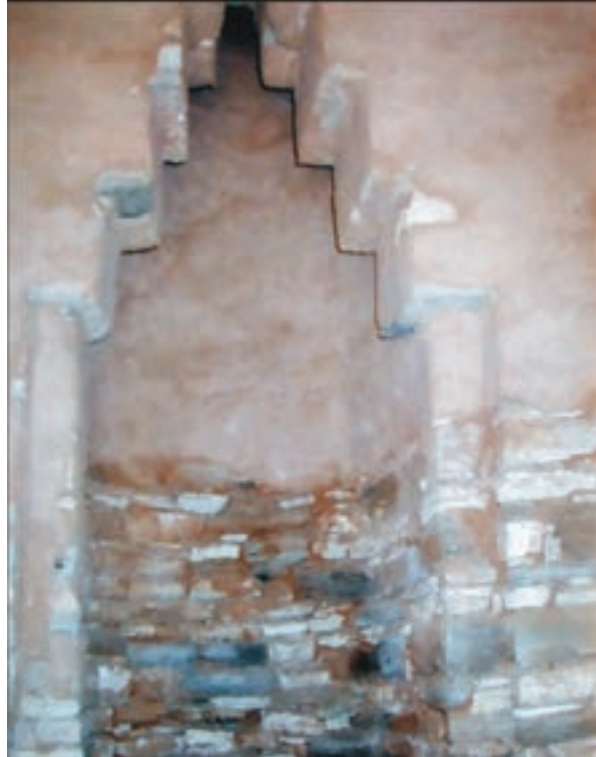
تفاصيل من المحراب.

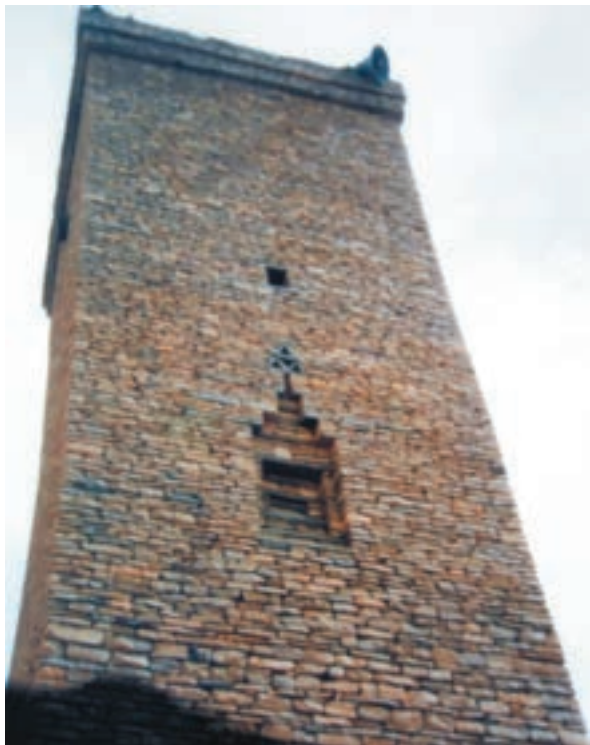
الجدار الغربي للمئذنة والمحلى بالزخرفة.

وتزين هذه المئذنة زخارف حجرية تعلو جدارها الغربي في مستوى صدرها. هذه الزخارف لا نعرف متى دخلت ضمن

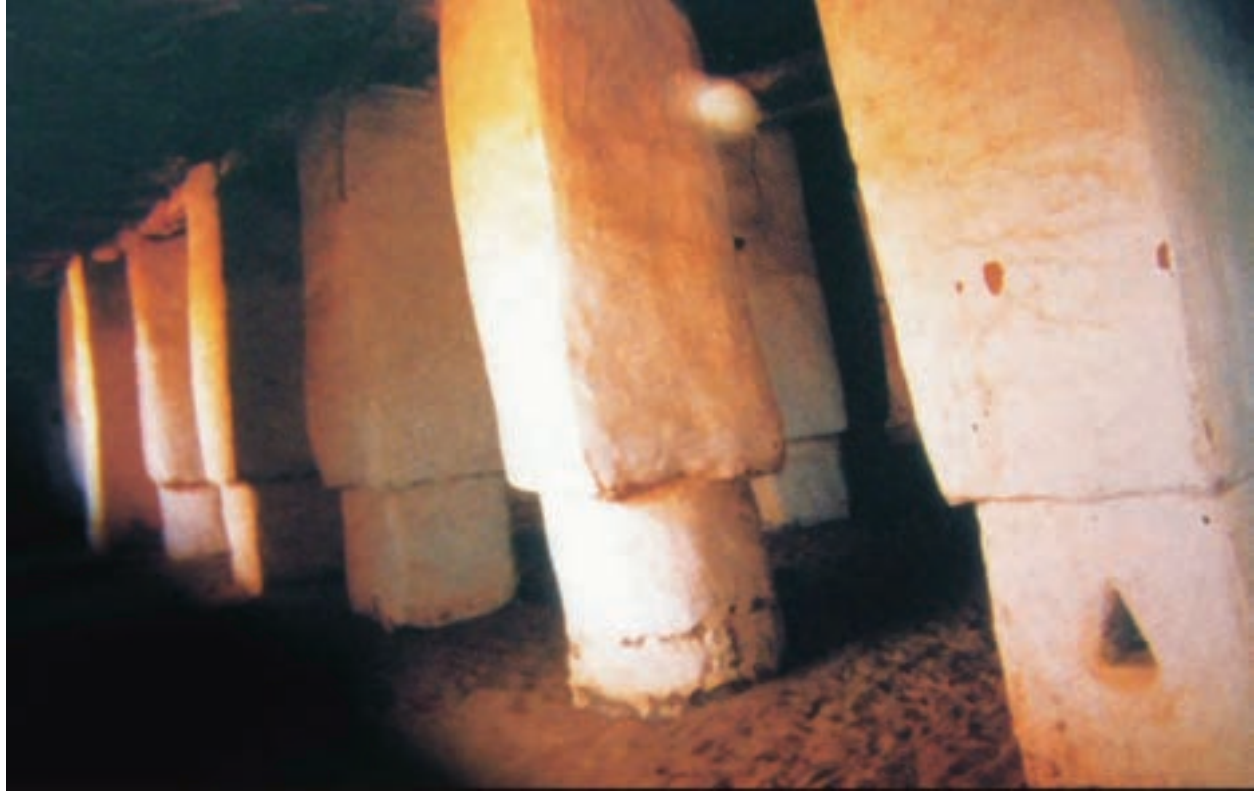
أعمدة بيت الصلاة.

شاهدًا على ذلك، فإن طريقة بناء أعمدة بيت الصلاة لا توحى بأن هذين العنصرين قد شيّدتهما البناءون أنفسهم. فالربط بين هذه الأعمدة ليس من خلال عقود، بل على شكل فجوات مربعة، كما أن ارتفاع هذه الأعمدة عن الأرض يسير ولا يتجاوز مترًا واحدًا. وهذه الأعمدة تعلوها كتل خشنة البناء نلاحظ أن ارتفاعها أبرز من حجم الأعمدة نفسها؛ مما يمنح الناظر انطباعًا أن أجزاء كبيرة من تلك الأعمدة مردومة في الأرض. وفعلاً، فإن هذا الوضع قد يكون نتيجة ردم مستويات متراكبة من البناء، بسبب زحف الرمال الذي يهدد هذا المسجد، حيث يبدو للناظر كأنه مدفون بفعل تراكم الرمال حوله. ولعل أول ما يسترعي انتباه الزائر للحي العتيق وضع المسجد وسط أرضية واطئة بالمقارنة مع الأبنية المحاذية له. وتؤكد بعض المصادر الشفهية أنه خلال الترميم الأخير رُدم ما يربو على متر ونصف من قاع بيت الصلاة. ويتأمل وضع الأعمدة المغروسة اليوم بالجدار الشمالي ويقايا جذوع الأشجار، يبدو أنها كانت موظفة في علو سقف سابق، وأصبحت في مستوى منتصف الجدار نفسه، مما قد يعزز فرضية ردم أجزاء من أرضية هذا المسجد في الوقت نفسه الذي رُفِع فيه مستوى الأسقف إلى وضعها الحالي.

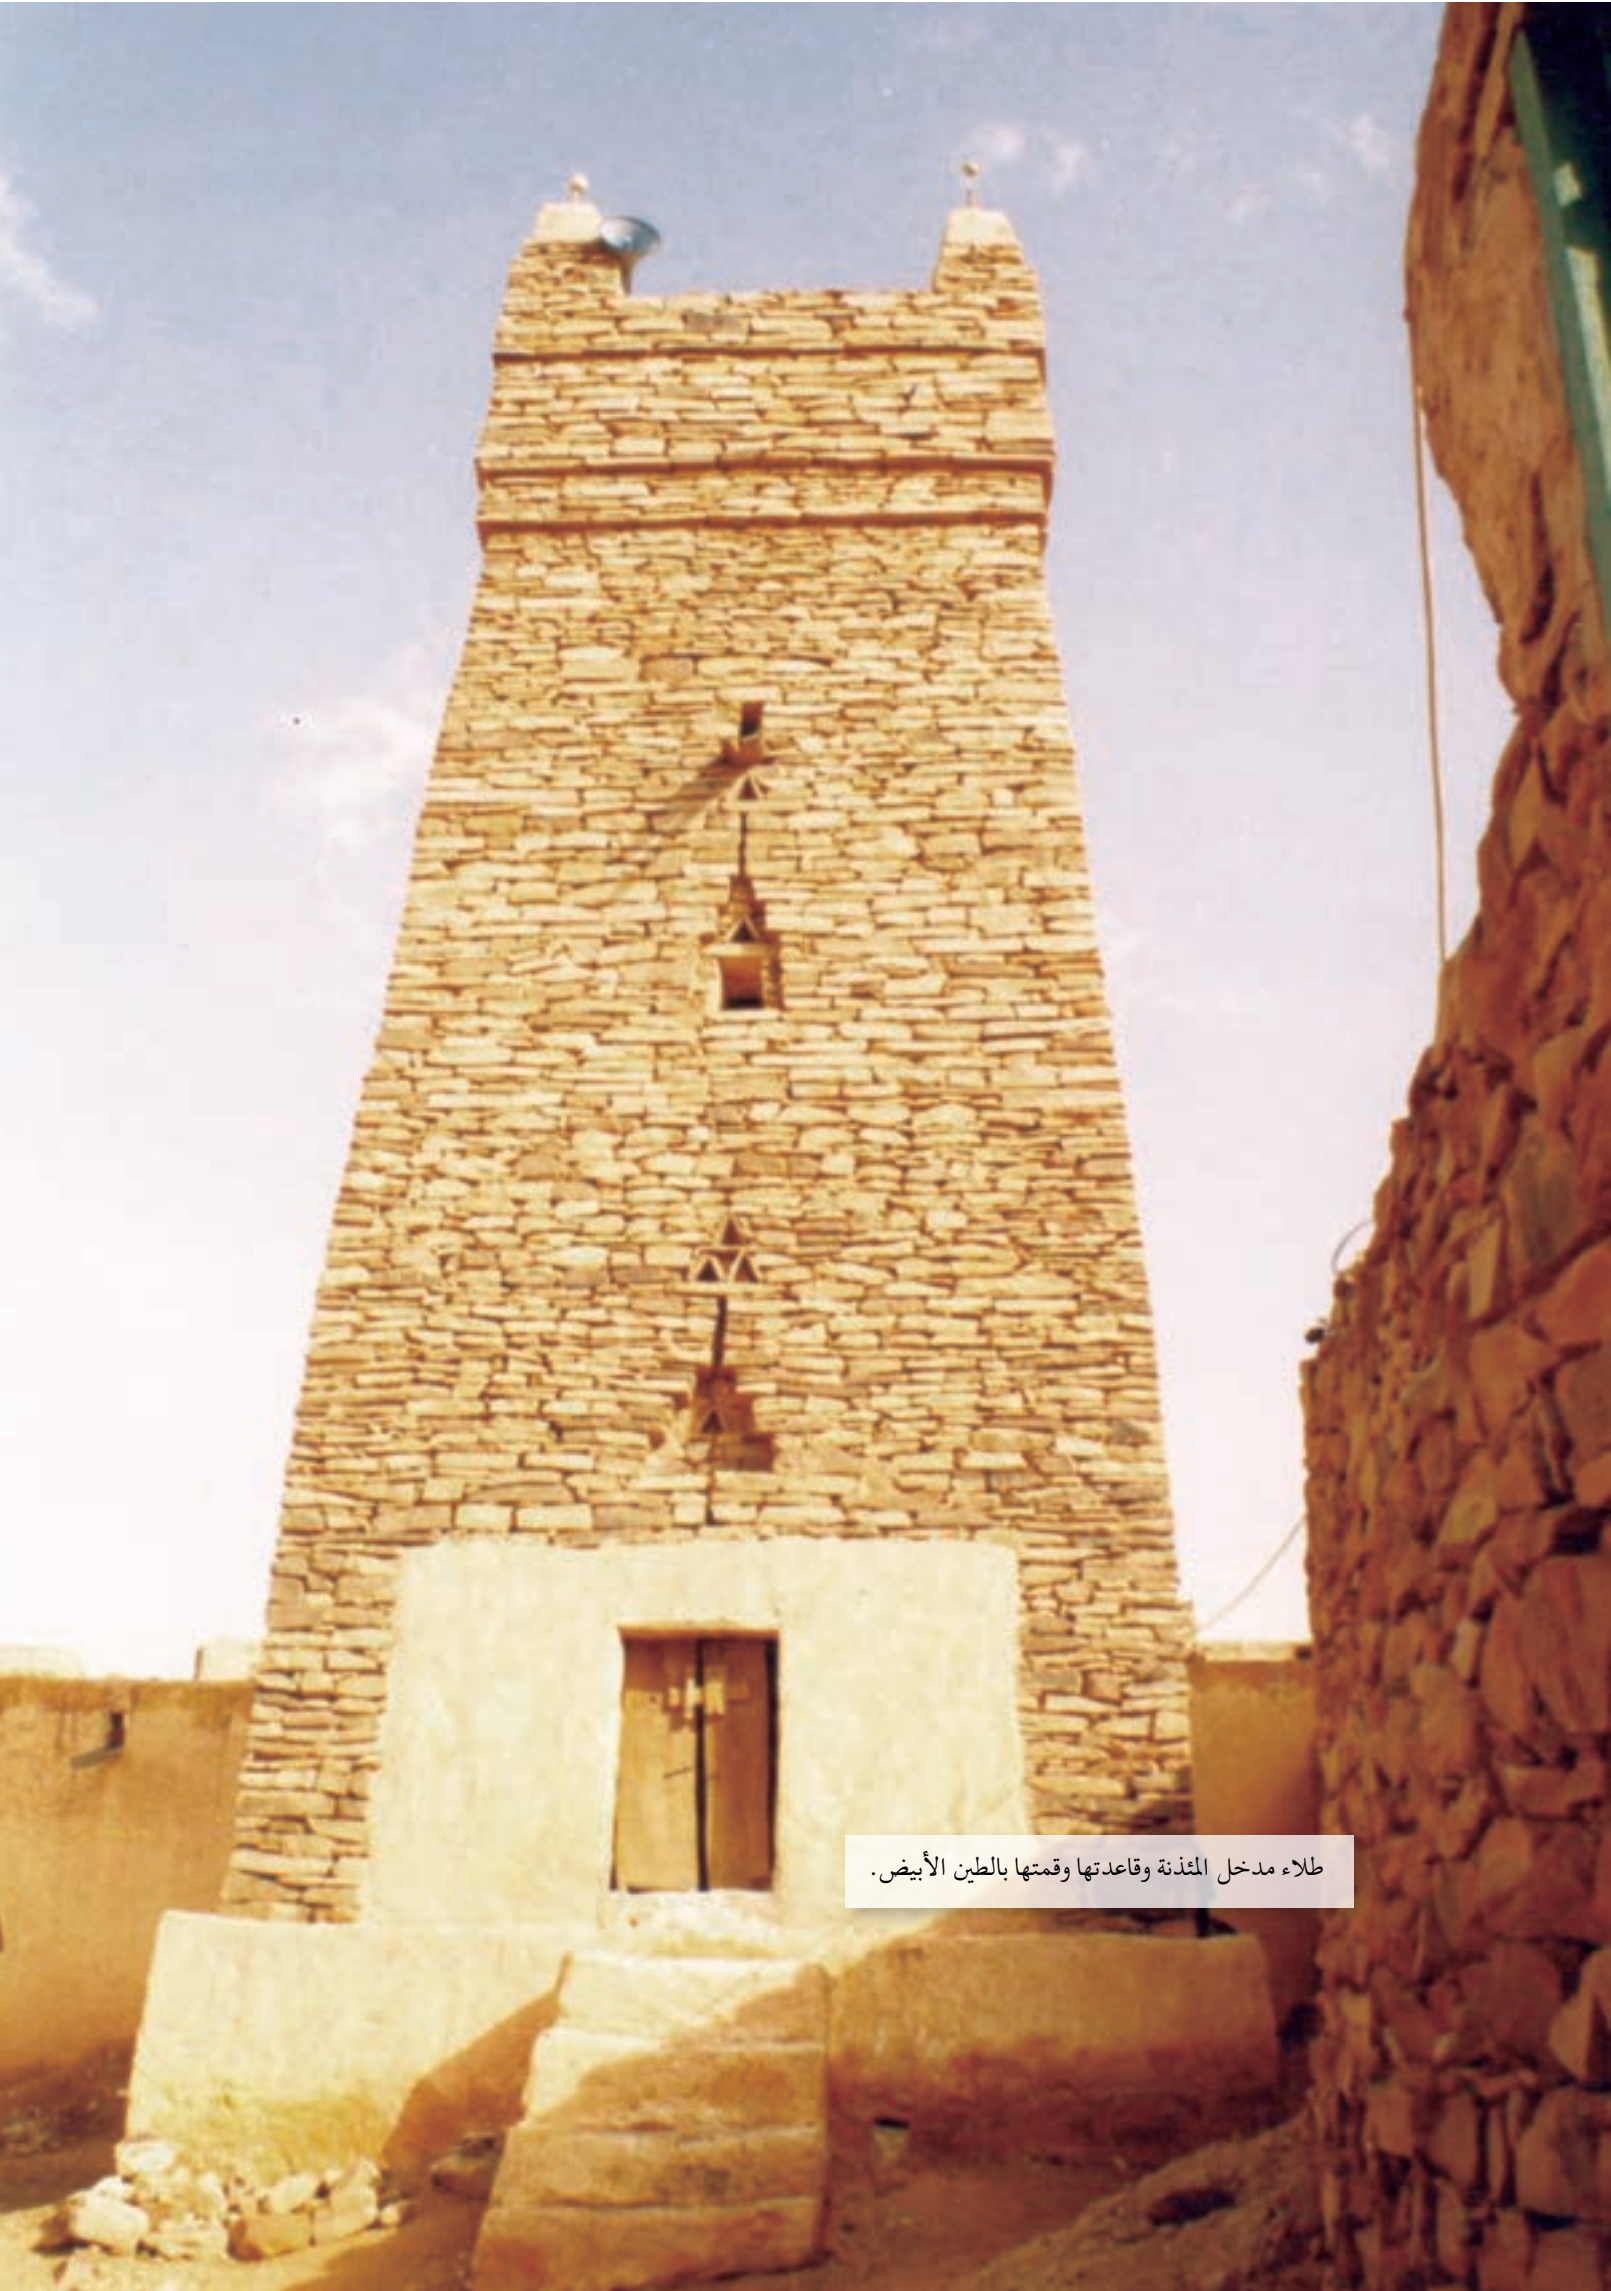
طلاء مدخل المئذنة وقاعدتها وقمتها بالطين الأبيض.

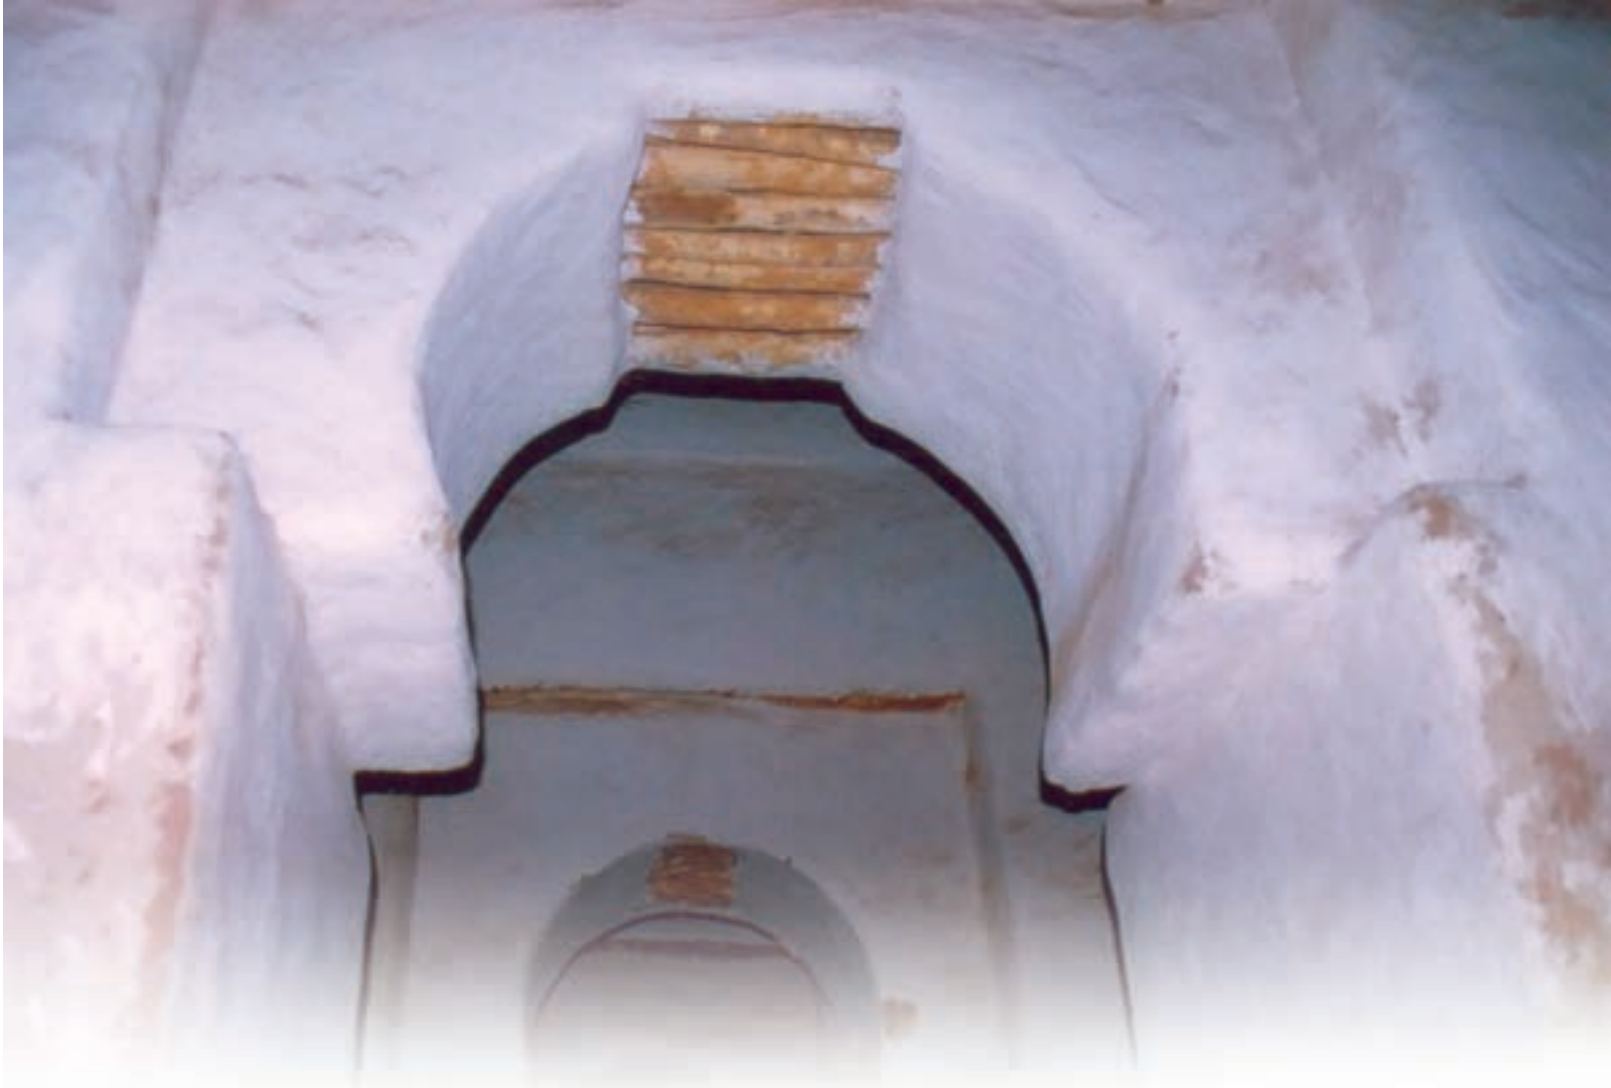
مسجد ولاتة وصورة العقود الموظفة في بيت الصلاة.

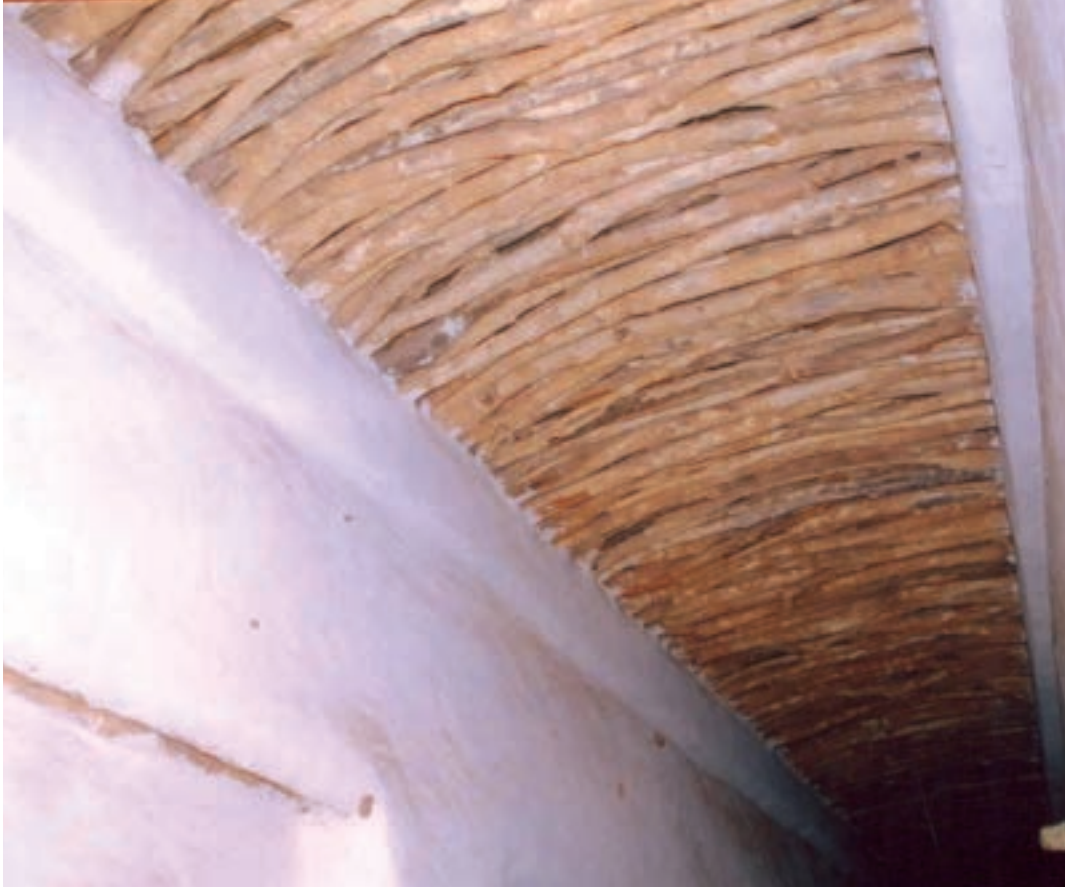
مسجد ولانة وتسقيف أروقة بيت الصلاة، بالاعتماد على بناء أطناف ترتكز عليها الجذوع القصيرة.

هذا التصميم يعد تأثيراً مغربياً واضحاً، ولكنه ليس شائعاً بالعمارة الدينية بهذا الجزء من الصحراء الموريتانية، وإن كان سيرج رويبر قد أشار إلى وجوده في تصميم بعض مساجد أودغست، لكن وإن اختلفت مسجداً ولانة بهذا النمط، فإنه غائب عن باقي مساجد الحواضر الموريتانية.

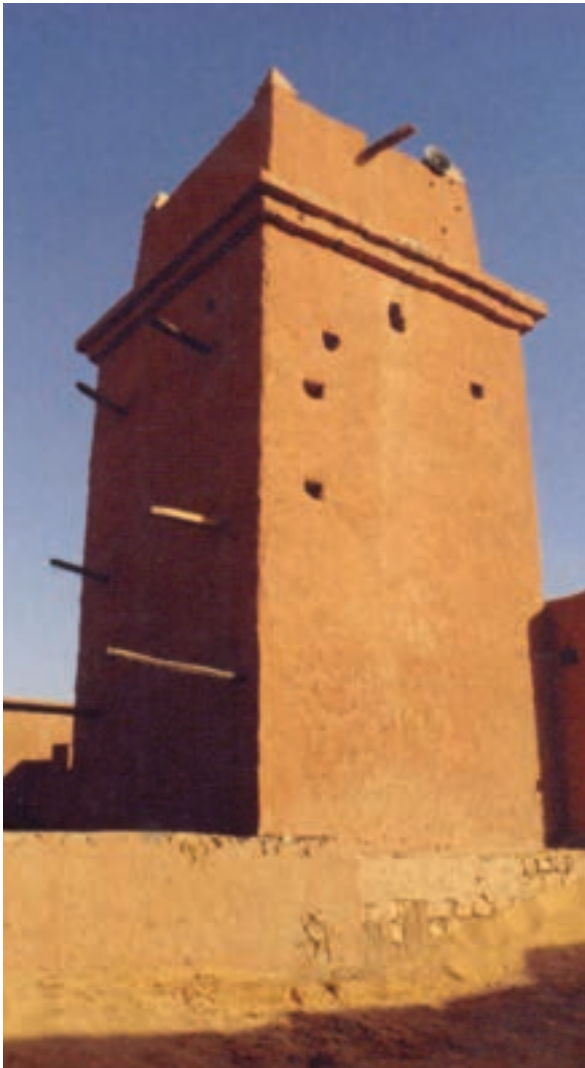
المئذنة الحالية بأوتاد مغروسة بجدارها الشمالي.

ولئن احتفظت المئذنة بموقعها المعهود بمؤخرة الجهة الجنوبية الغربية لبيت الصلاة، فإن عمليات التجديد الأخيرة للمسجد أضافت إليها عدداً من العناصر التي بدت لنا دخيلة، مثل الأوتاد الخشبية المغروسة بظاهر الجدار الشمالي لهذه المئذنة القائمة. وهذه الأوتاد تمثل تأثيراً واضحاً بالمآذن السودانية، وتمكن أجزاء قطع الأخشاب المغروسة في ظاهر جدران المئذنة، من تسلق سطح بيت الصلاة والطابق الثاني الذي يوجد به سلم يؤدي إلى قمة المئذنة. والواقع أن طريقة غرس الأوتاد الخشبية لا تخلو من أهمية خاصة في ضوء غياب السلالم في المآذن السودانية، بيد أن هذه التقنية لم تكن تقتصر في العمارة السودانية على المآذن فحسب، بل نجدها موظفة في العمارة السكنية أيضاً. ويبدو أن تقنية غرس الأوتاد في الجدران تقنية قديمة عرفت لدى حضارات أخرى.

ولا يخفى أن شكل هذه المئذنة يختلف عن تصميم باقي مآذن الحواضر الموريتانية، إذ لا تعكس ملامح المآذن الصحراوية المعروفة كما نلمسها في مآذن كل من شنقيط وتيشيت وودان، بل على العكس من ذلك نلمس في مئذنة ولاتة تأثراً بالمآذن السودانية القريبة منها كما سبق أن أشرنا، في حين إن اعتماد طريقة تشييدها لطابقين متراكبين قد يعكس محاكاتها لنموذج مئذنة القيروان مع مراعاة الفرق بين المئذنتين. ولا يخفى أن مئذنة مسجد ولاتة تنفرد عن مآذن باقي القصور بعدد من الخصائص، فهي لا تتركز على قاعدة مثل مئذنة تيشيت وشنقيط، لأن طابقها السفلي عبارة عن قاعدة صماء موصدة تماماً، ليس بها باب ولا منفذ؛ ولذلك فإنه لا يمكن ولوجها إلا عن طريق مدخل في طابقها الثاني بالجهة الجنوبية في مستوى سطح بيت الصلاة، بعد تسلق الأوتاد المغروسة بجدارها الشمالي والتي مقام السلالم.

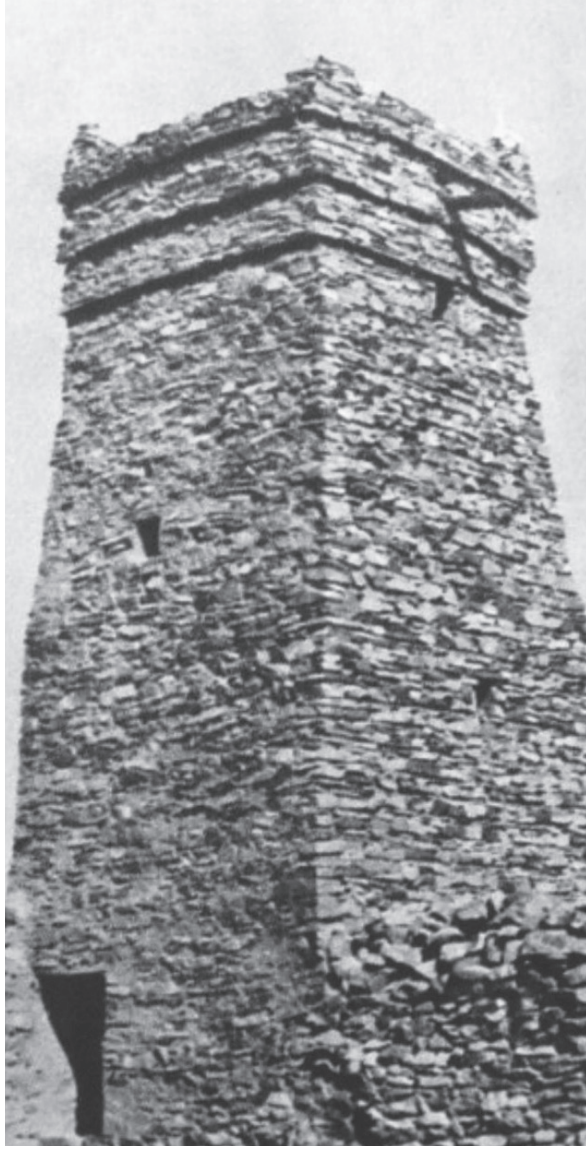
المئذنة المنهارة ذات البطن الممتلئ وعمامة مربعة؛ نقلًا عن دومنيك مونييه.

بالمئذنة الأولى على شكل مربع يحفه شكل صليب مظلل في الجدار الشمالي للمئذنة، في حين نجد اليوم أن المئذنة القائمة احتوت على فتحات للتهوية والإنارة ذات شكل مربع، متناثرة على امتداد جدار المئذنة من الجهة نفسها. ويبدو لنا من المقارنة الأنفة أن المئذنة القائمة أكثر ارتفاعاً من المئذنة السابقة.
