تشخيص ودراسة تلف، نافذة زجاجية معشقة بالرصاص بكاتدرائية "سان مارك" بالقاهرة تعود للقرن التاسع عشر

Diagnosis and damage study of a 19th century lead-stained glass window in St. Mark's Cathedral in Cairo

Chrestina Fawzy, Journal of Arts & Humanities.

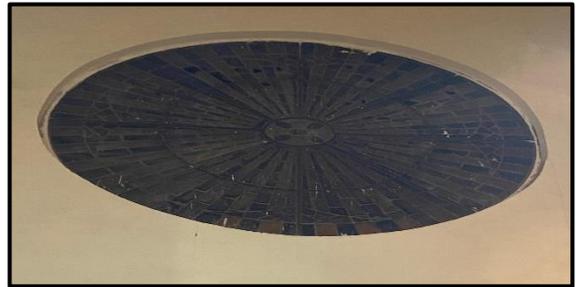
صورة رقم (1) توضح النافذة الزجاجية المعشقة بالرخاص موضع الدراسة وهي معلقة بمكانها في الكنيسة
4. دراسة طرق فحص وتحليل النافذة الزجاجية المختارة للدراسة

كاتدرائية سان مارك وهي من القرن التاسع عشر الميلادي بالقاهرة – حى شبرا ، وهي كنيسة ذات طابع اوروبي ، تحتوي على نوافذ زجاجية ملونة معشقة بالرخاص لتكون اشكال جمالية وتعطي أضاءة للمكان؛ حيث أن هذه النوافذ تعتبر من اهم معالم الكنيسة وبصفة عامة الكنائس ذات الطابع الاوروبي ، وتشكل فتحات النافذة مجموعة من المستطيلات المعشقة بمعدن الرصاص وهي تمتاز بتنوع الالوان بين الاحمر والاخضر والاصفر، ويوضح ذلك صورة رقم (1).

من خلال الفحص البصري للنافذة موضع الدراسة تبين الاتي:-

- وجود الكثير من الاتساعات والاثريه التي تغطي معالم النافذة والالوان .
- وجود الكثير من طبقات الصدا المؤثرة على معدن الرصاص.
- وجود تآكل في بعض الاماكن لمعدن الرصاص.

- وجود الكثير من الشروخ الدقيقة والكبيرة الحجم نسبياً في زجاج النافذة.
- وجود اماكن فقد في الزجاج والكسور المختلفة الشكل .
- ضعف و تساقط مونة الحشوة اللاصقة المثبته بين قطع الزجاج و عيدان الرصاص.

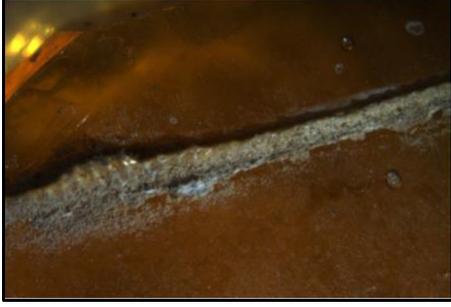
صورة رقم (3) توضح الشروخ الدقيقة و الرواسب السطحية بدرجة تكبير X200

تبين من خلال الفحص وجود الكثير من الشروخ الدقيقة (الكراكلير) وهي مظهر التلف الأكثر انتشار في الزجاج موضع الدراسة، وهو غير ظاهر للعين المجردة , بالإضافة إلى وجود الأتساخات و الرواسب و الأتربة و الحفر الدقيقة و أماكن الفقد و كذلك ضعف وهشاشة المونة المستخدمة في التثبيت ، ويتضح ذلك في الصور أرقام 2 ، 3 ، 4 ، 5 ، 6.

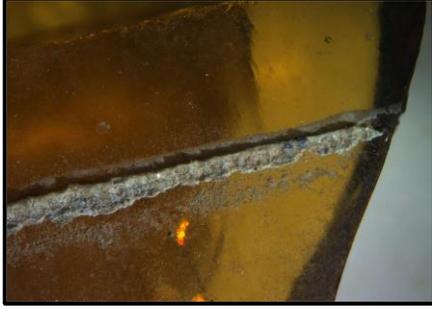
صورة رقم (4) توضح الضعف والانفصال في المونة الرابطة بتكبير بدرجة تكبير X200

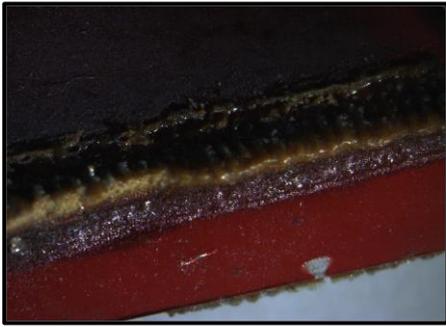
صورة رقم (5) توضح الشروخ و الحفر الدقيقة و الحفر في سطح الزجاج بدرجة تكبير X200

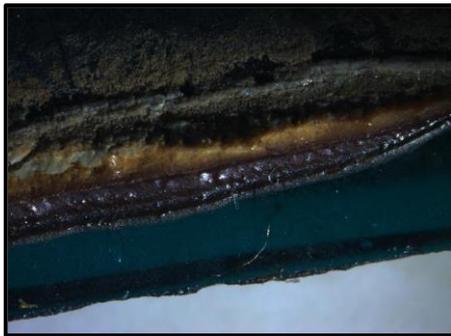
صورة رقم (6) توضح تغير لون المونة الرابطة و كذلك تغير لون الزجاج بدرجة تكبير X 200

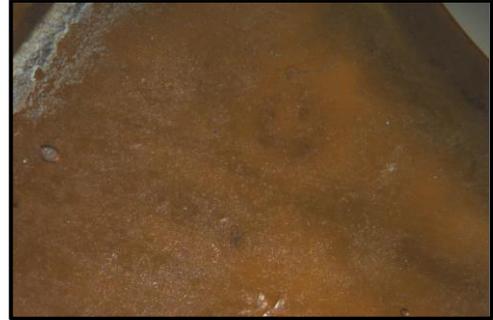
صورة رقم (2) توضح الأتساخات السطحية و الحفر الدقيقة في سطح الزجاج بدرجة تكبير X200

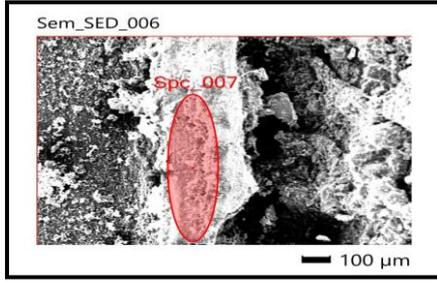
تم فحص و تحليل عينة من الزجاج ذات اللون الأحمر بواسطة الميكروسكوب الإلكتروني الماسح (SEM/EDX) وتوضح الصور رقم 8 ، 9 ، 10 شكل تصوير عينة الزجاج ذات اللون الاحمر ، ويوضح الجدول رقم 1 العناصر التي تم الحصول عليها ونسبها بالعينة ، ويوضح الشكل رقم 1 نتيجة تحليل العينة.

صورة رقم (٨) توضح فحص العينه رقم ١ ذات اللون الأحمر ويتضح بها موضع تحليل EDX لهذه العينه

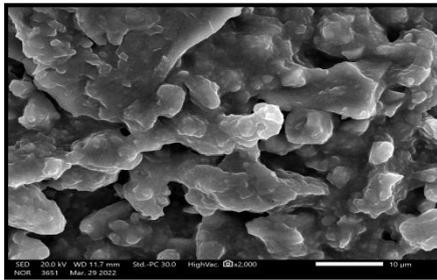
صوره رقم (٩) توضح فحص بواسطة SEM للعينه ذات اللون الأحمر عند درجه تكبير ٢٠٠٠ x ويتضح بها

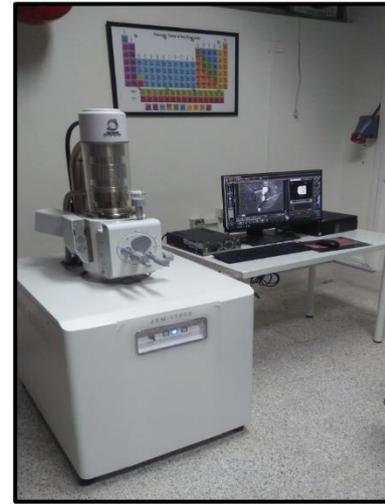
وقد تم فحص و تحليل ثلاث عينات زجاجية ملونه (الأحمر – الأصفر - الأخضر) بالإضافة إلي عينة من المونة التثبيت . و ذلك باستخدام الميكروسكوب الإلكتروني الماسح بالموصفات الآتية: ماركة JEOL، موديل JSM-IT200 وظروف التشغيل هي: SED 15.0 KV ، WD 10.3 mm ، Std-PC ، Magnification X600 ، 30.0 و المتواجد بالمعمل المركزي للتحليل بجامعة المنيا ، صورة رقم (7).

صورة رقم (7): الميكروسكوب الإلكتروني الماسح، المزود بوحدة تشتت الأشعة السينية المستخدم في فحص وتحليل العينات موضوع الدراسة.

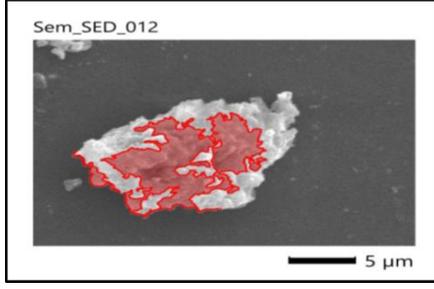
صوره رقم (١١) توضح فحص العينه رقم ٢ ذات اللون الأصفر ويتضح بها موضع تحليل EDX لهذه العينه

تم فحص و تحليل عينة من الزجاج ذات اللون الأصفر بواسطة الميكروسكوب الإلكتروني الماسح (SEM/EDX) وتوضح الصور رقم 11، 12، 13 شكل تصوير عينة الزجاج ذات اللون الاصفر ، ويوضح الجدول رقم 2 العناصر التي تم الحصول عليها ونسبها بالعينة ، ويوضح الشكل رقم 2 نتيجة تحليل العينة.

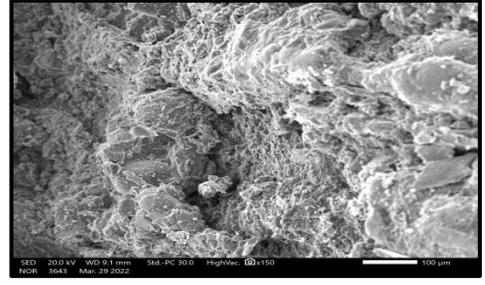
صوره رقم (١٠) توضح فحص بواسطة SEM للعينه ذات اللون الأحمر عند درجه تكبير X ١٥٠

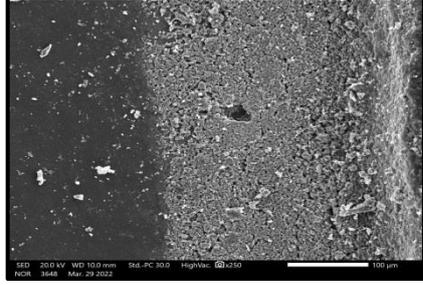
صوره رقم (١٢) توضح فحص العينه ذات اللون الأصفر ويتضح مظاهر تلف سطح هذه العينه والتي تشمل الشروخ والفجوات وذلك عند درجه تكبير X ٢٥٠

تبين من نتائج الفحص بالميكروسكوب الإلكتروني الماسح للعينات الثلاث المذكورة أن الزجاج يعاني من تدهور وأماكن ضعف، ربما كانت نتيجة التعرض المستمر لتغيرات الرطوبة والحرارة وتذبذبها ما بين الارتفاع والانخفاض، وربما بفعل التلوث الجوي بحكم وجود النافذة في كنيسة داخل مدينة القاهرة وفي حي من أحيائها المشهور عنه بالتكدس السكاني وبالقرب من الشوارع الرئيسية التي تسير فيها السيارات بأعداد كثيفة، مما ينتج عنها تصاعد كمية كبيرة من عوادم السيارات وما بها من غازات تلوث مختلفة وأهمها أكاسيد الكبريت وثاني أكسيد النيتروجين وغيرها، والتي من الممكن أن تتفاعل مع زجاج النافذة ومكوناتها من أعواد الرصاص وهو ما يسبب تعرضهما للتلف والتآكل والذي تظهر ملامحه في الفحص بالميكروسكوب الإلكتروني الماسح في العينات الثلاث السابقة ، بالإضافة إلى تعرض النافذة الزجاجية لتراكم الرواسب و الأتساخات المختلفة مما أدى إلى تغطية و طمس سطح الزجاج كلياً و خاصة السطح الخارجي المعرض للساحة الخارجية للكنيسة ، أما بالنسبة لفحص العينة المونة المثبتة فتظهر بها الثقوب و الفجوات والضعف و عدم التماسك و الهشاشية.

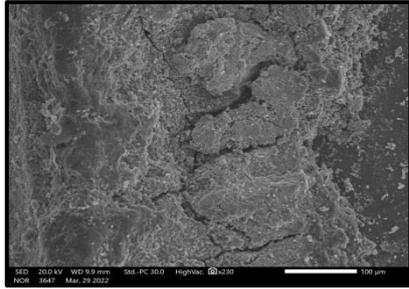
صوره رقم (١٣) توضح فحص العينه ذات اللون الأصفر ويتضح بها الشروخ العميقه في سطح الزجاج بهذه العينه وذلك عند درجه X ٢٣٠

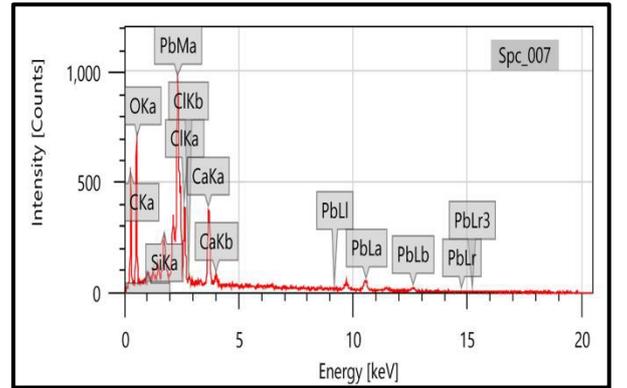
شكل رقم (1) يوضح المنحنى الناتج من تحليل عينة الزجاج ذات اللون الاحمر

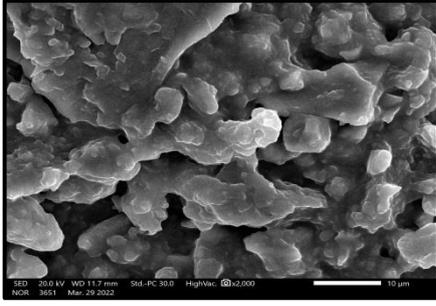
صوره رقم (١٦) توضح فحص عينه الزجاج ذات اللون الأخضر ويتضح بها الجسم المدمج للزجاج وذلك عند درجه تكبير X٢٠٠٠

تم فحص و تحليل عينة من الزجاج ذات اللون الأخضر بواسطة الميكروسكوب الإلكتروني الماسح (SEM/ED) وتوضح الصور رقم 14 ، 15 ، 16 شكل تصوير عينة الزجاج ذات اللون الأخضر ، ويوضح الجدول رقم 3 العناصر التي تم الحصول عليها ونسبها بالعينة ، ويوضح الشكل رقم 3 نتيجة تحليل العينة.

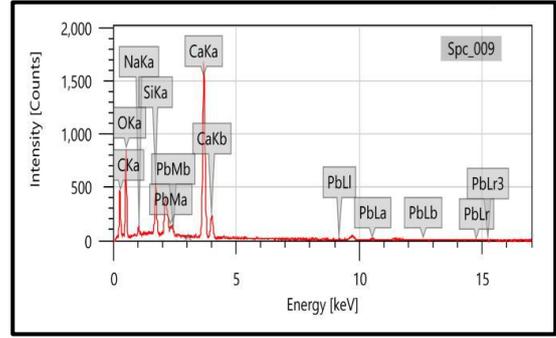
شكل رقم (2) يوضح المنحنى الناتج من تحليل عينة الزجاج ذات اللون الأصفر.

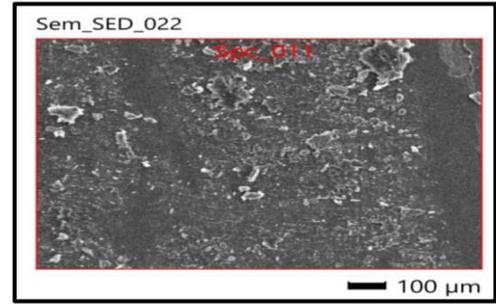
صوره رقم (١٤) توضح فحص بواسطة الميكروسكوب SEM للعينة رقم ٣ ذات اللون الأخضر ويتضح بها موضع فحص EDX

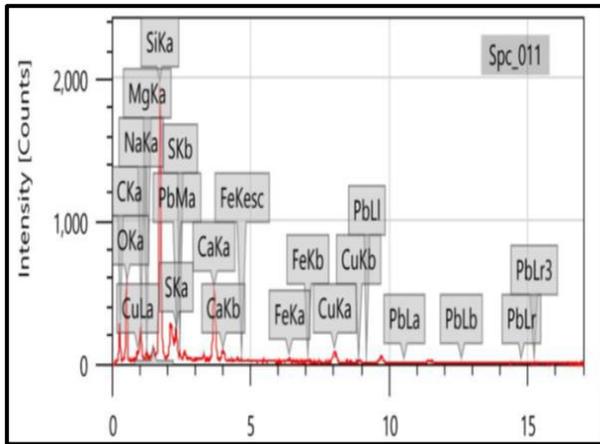
شكل رقم (3) يوضح المنحنى الناتج من تحليل عينة الزجاج ذات اللون الأخضر.

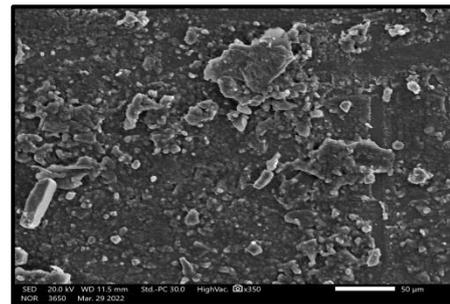
صوره رقم (١٥) توضح فحص عينه الزجاج ذات اللون الأخضر ويتضح بها حبيبات الكوارتز وهو المكون الأساسي لهذه العينة عند درجه تكبير X ٣٥٠

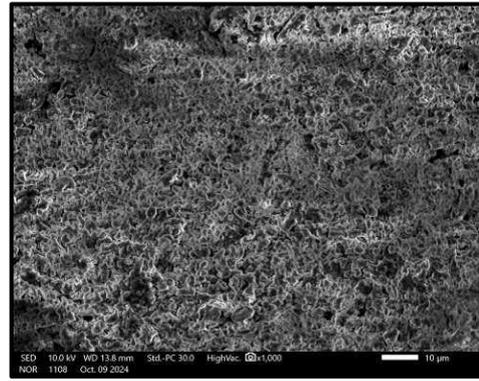
تم فحص و تحليل عينة مونة التثبيت بواسطة الميكروسكوب الإلكتروني الماسح (SEM/EDX) وتوضح الصور رقم 17 شكل تصوير عينة المونة المستخدمة ، ويوضح الجدول رقم 4 العناصر التي تم الحصول عليها ونسبها بالعينة ، ويوضح الشكل رقم 4 نتيجة تحليل العينة.

صوره رقم (١٧) توضح فحص لعينه مونه التثبيت بواسطة SEM ويتضح بها مظاهر التلف المختلفة والتي تشمل المسام المتنوعه والضعف والهشاشيه

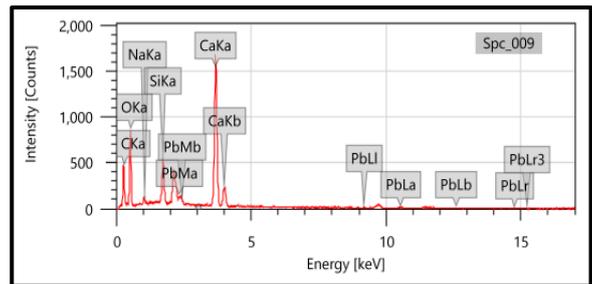
شكل رقم (4) يوضح المنحنى الناتج من تحليل عينة المونة المستخدمة في ربط الزجاج.

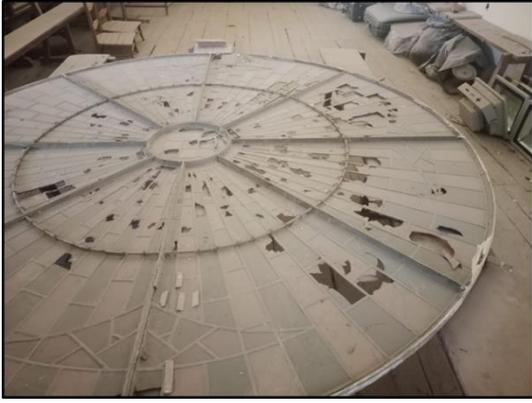
تعد الإتساختات والرواسب السطحية من أكثر المشكلات شيوعاً التي تؤثر على النوافذ الزجاجية المعشقة بالرصاص الأثرية، حيث تتراكم هذه الملوثات نتيجة لعوامل بيئية متعددة، مثل الغبار، والأتربة المحمولة بالهواء، ومخلفات الطيور، والرطوبة الزائدة، إضافة إلى الملوثات الكيميائية الناتجة عن الأمطار الحمضية أو الأدخنة الصناعية. وتؤدي هذه الرواسب إلى تشويه المظهر الجمالي للنوافذ، وتقليل شفافيتها، كما قد تسهم في تدهور الزجاج والرصاص بفعل التفاعلات الكيميائية والتآكل ، ويوضح ذلك صورة رقم (18).

صورة رقم (18) توضح النافذة الزجاجية موضع الدراسة.

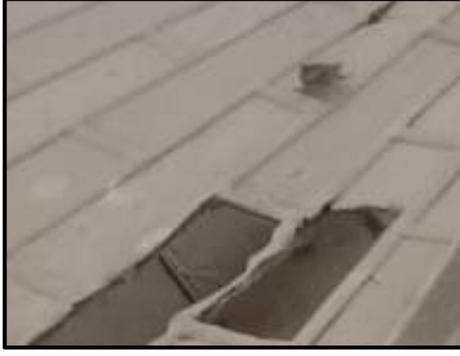
تتحدب النافذة الزجاجية أو تتقعر للداخل أو للخارج حسب اتجاه الضغط الواقع عليها ولكنها في كلا الحالتين تصاب بالتقوس وهو خروج جزء من النافذة عن المستوي السطحي لها (13) ، ويوضح ذلك صورة رقم (19).

صورة رقم (19) توضح نفوس للداخل او تتقعر للخارج حسب اتجاه الضغط الواقع على النافذة.

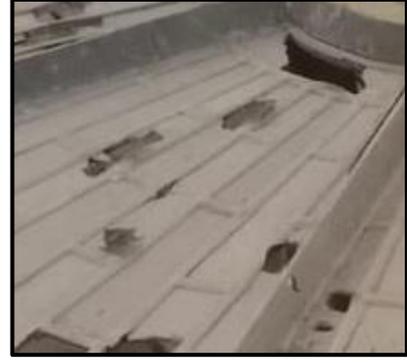
صورة رقم (20) توضح حدوث ضعف في شبكه الرصاص لذلك تفقد قدر كبير من قدرتها علي الاحتفاظ بالحشوة.

هو حدوث ضعف عام في شبكه الرصاص التي تفقد قدر كبير من قدرتها على الاحتفاظ بالحشوة في الوضع القائم مما يؤدي إلى عدم تماسك القطع الزجاجية داخل تجويف الرصاص وفقد ماده المعجون وبناء علي ذلك يحدث تداعي للحشوة. ويظهر الترهل بشكل واضح في اغلب الأحيان في الجزء السفلي حيث ينتج هنا عن زيادة الأحمال علي هذا الجزء مما يضعفه ويؤدي به إلي الكسر في كثير من الأحيان (15) ، ويوضح ذلك صورة رقم (20).

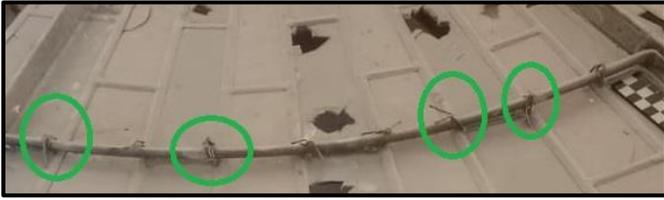
الهيكل البنائي للنافذة المتمثل في الشبكة المتصلة من قضبان الرصاص، وتفتت وتحلل مادة المعجون التي تعمل على ثبات النافذة، وكذلك ضعف وانفصال فواصل الحديد السندات العرضية Saddle Bars عن الهيكل البنائي وذلك نظرًا لتأثير العوامل الجوية عليها. ومنها الرطوبة المتسببة في تآكل الحديد والرصاص والتأثير على الأسلاك النحاسية المستخدمة في ربط هذه الدعامات (16) ، ويوضح ذلك صورة رقم (21).

صورة رقم (21) توضح حدوث تحلل لماده المعجون التي تعمل علي ثبات النافذة بسبب اختلال الثقل النوعي.

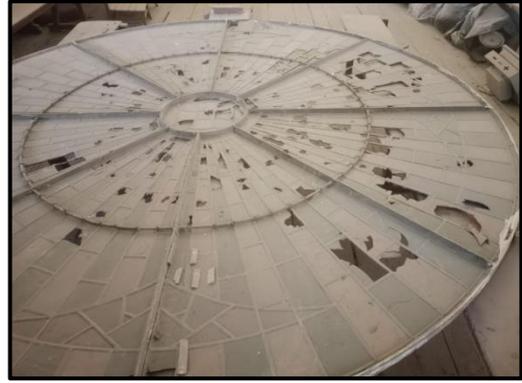
تتعرض القطع الزجاجية للشروخ والكسر من جراء أي ضغط نظرا لطبيعة ماده الزجاج السهلة الكسر، ولكن ذلك يحدث أكثر عند فقد القضبان الرصاصية قوتها ومتانتها وتصبح جافه وغير مرنة فتتعرض كما سبق الذكر إلى الالتواء مما يسبب ضغط على القطع الزجاجية المجاورة ينتج عنه تشرخها ثم بزيادة الضغط كسرها وعندما تتفاقم هذه الظاهرة ينتج فقد للقطع

الزجاجية وفي بعض الأحيان فقد للقضبان الرصاصية أيضا لكسرها وسقوطها (17)، ويوضح ذلك صورة رقم (22).

صورة رقم (22) توضح حدوث شروخ وكسر لماده زجاج النافذة.
