تقييم الوضع الراهن لموقع تل بسطة-الشرقية-مصر

ويعتبر موقع تل بسطة من المواقع الأثرية المعرضة للخطر، ويمكن تحديد هذه المخاطر من خلال تقييم حالته الراهنة، ولخصت الباحثة المخاطر التي يتعرض لها موقع تل بسطة كالتالي:

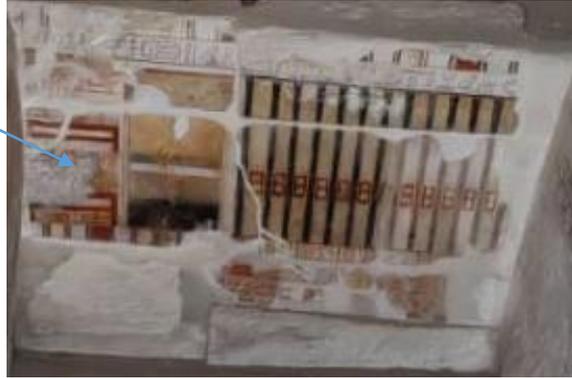
صورة (2) يوضح فقد في طبقة التلوين لمقبرة "عخ شا أف" (تصوير الباحثة)

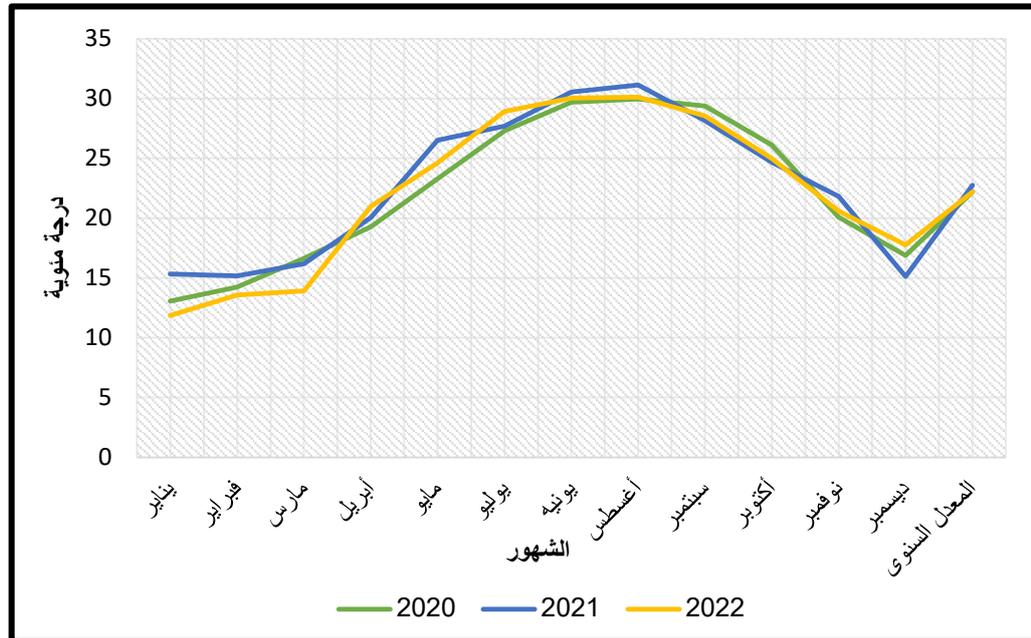
الحرارة: تبلغ أقصى معدلات لدرجة الحرارة في فصلي الصيف والخريف شهر سبتمبر وأغسطس حيث يبلغ متوسط درجة الحرارة في شهر إبريل 20,99م°، وأدنى شهر السنة انخفاضاً في درجة الحرارة شهر يناير حيث يصل معدل درجة الحرارة به 11,85 م° (شكل 1).

شكل (1) المعدلات الشهرية لدرجة الحرارة في محطة منطقة الدراسة (م°)

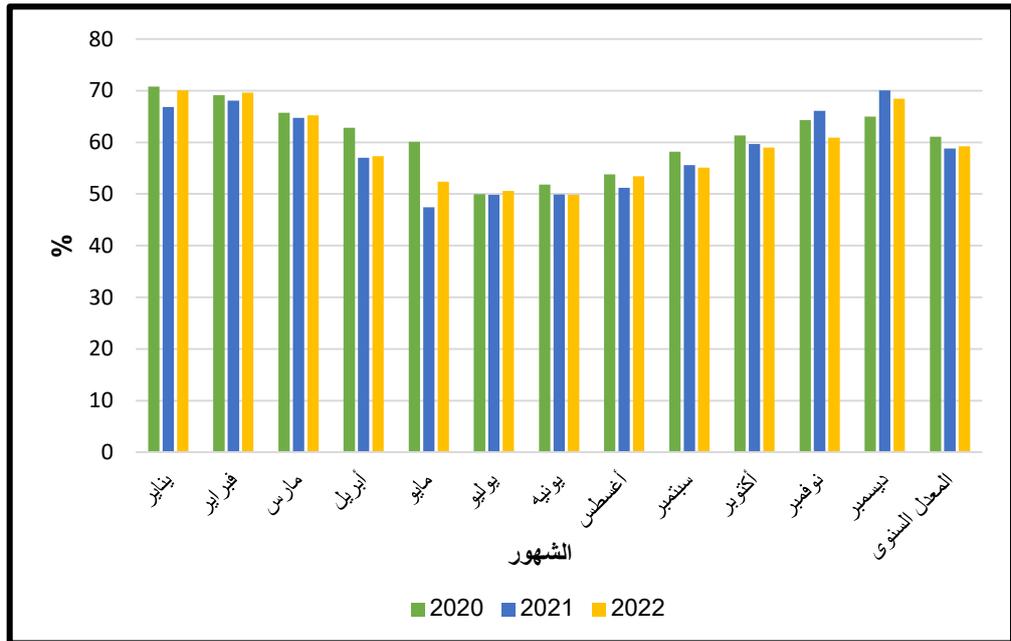
الرطوبة: المنطقة رطبة بوجه عام بسبب تواجدها وسط الأراضي الزراعية إلا أن درجة الرطوبة النسبية تتزايد في أواخر الخريف وأثناء الشتاء (شكل 2).

شكل (2) المعدلات الشهرية للرطوبة النسبية في محطة منطقة الدراسة (%)

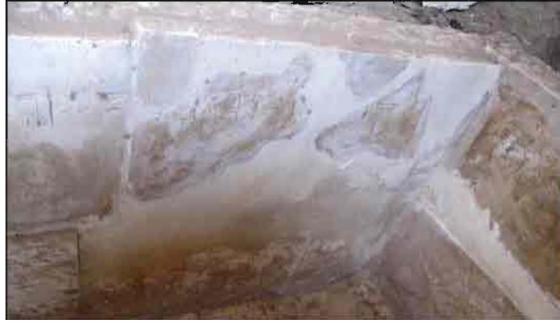
صورة (3) توضح الجدار الشرقي بمقبرة "ايثت نفر" وتأثير المياه الأرضية من الجدار ومدى تأثيره بالرطوبة نقلاً عن أحمد صبحي، دراسة في علاج وصيانة الصور الجدارية في مقابر جبانة تل بسطة مع التطبيق العلمي، رسالة ماجستير (غير منشورة)، كلية الآثار، جامعة القاهرة، 2018، ص 111. تأثير الأملاح:

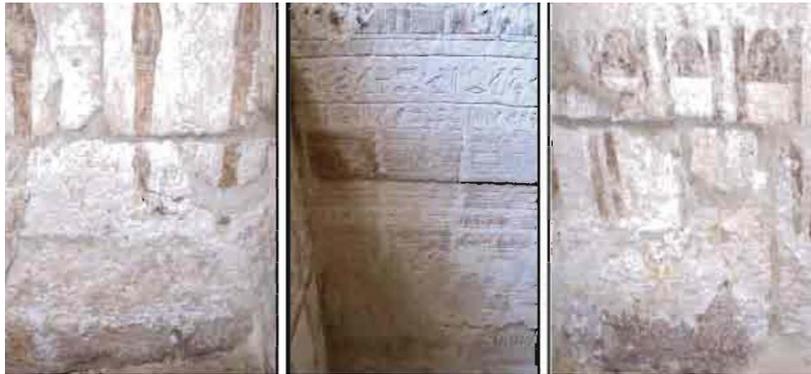
فقد ظهر تلف الأملاح في مقابر "عنخ شا إف" و"عنخ إم باست" إذ وجدت الأملاح متداخلة مع الطبقة السطحية مما سبب تفتتها وتطلب الأمر تقويتها، كما وجدت هذه الأملاح في صورة طبقة زجاجية حجبت النقوش والكتابات على الكتل الجرانيتية بصالة الملك "أوسركون الثاني"،⁽³⁾ وتلعب الطبقة الملحية دوراً خطيراً في تلف الصور الجدارية إذ ما تكونت على الأسطح الخارجية، فقد تؤدي إلى حدوث بثرات وبتوات غائرة على السطح تفقده ملمسه الناعم كما هو في مقبرة "عنخ إم باست" مع تكرار عمليات الجفاف والرطوبة.⁽⁴⁾

صور(4،5،6) توضح تكون بثرات وبتوات وبهتان بالنقوش الجدارية المنفذة بالجدار الجنوبي من حجرة دفن "عنخ إم باست"، كما تظهر الأملاح متكونة في صورة طبقة رقيقة شاحبة تشوه الألوان نقلاً عن: أحمد صبحي: دراسة في علاج وصيانة الصور الجدارية، ص 106.

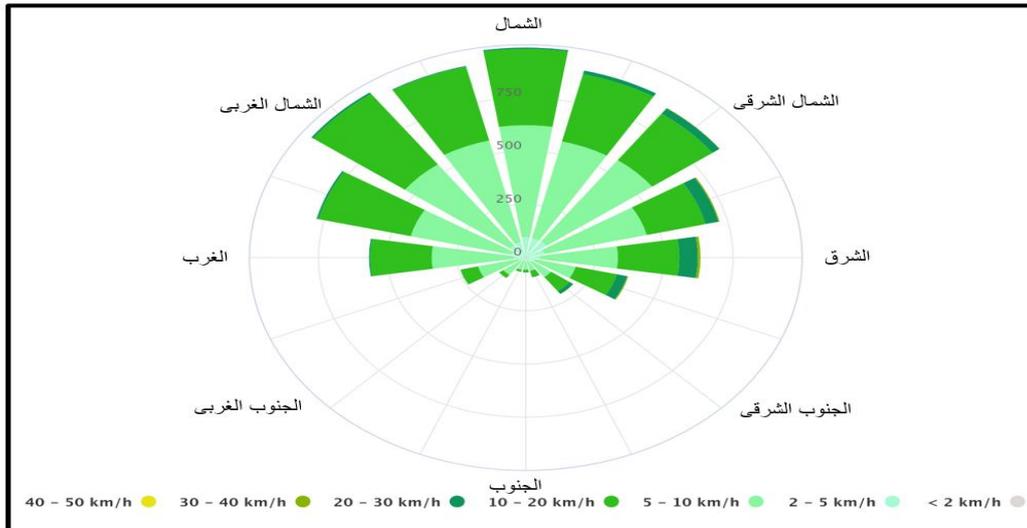
الرياح: يعتبر الاتجاه الشمال الشرقي هو الاتجاه السائد للرياح معظم شهور العام، وتبلغ الرياح أقصى سرعة لها في شهري مايو ويوليو لتصل إلى 3,28 عقدة في الساعة، بينما تسجل أقل سرعة لها في شهر نوفمبر لتصل إلى نحو 2,5 عقدة في الساعة.

(3) اتجاهات الرياح السائدة في منطقة الدراسة

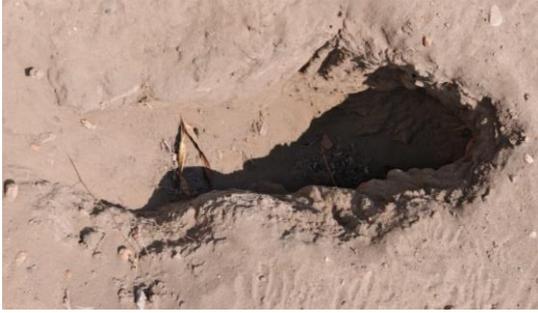
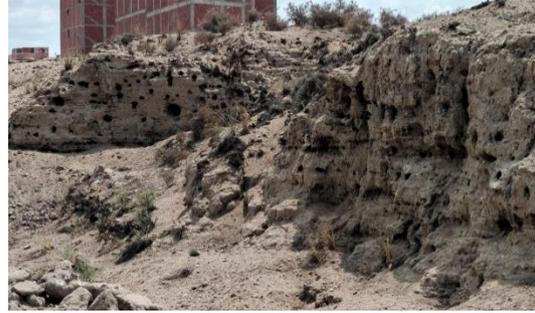
صورة (7،8) توضح الحفر الناتجة عن تأثير الحيوانات (تصوير الباحثة).

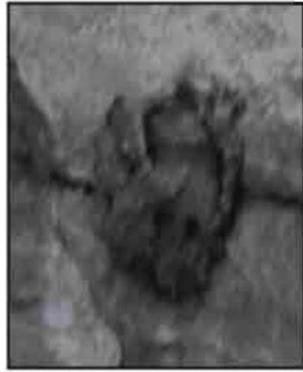
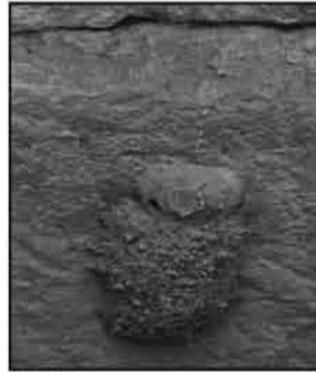
ويعُدُّ وجود حشرة النحل البري والدبابير في تل بسطة وجوداً طبيعياً، وذلك لقربها من الحقول والمباني السكنية، حيث تبنى الحشرات أعشاشها الطينية الصلبة على جدران المقابر، فيقوم النحل بعمل أعشاش طينية صلبة في خطوط عميقة ما بين 20-55 سم على أسطح الأحجار الأثرية وتتكون هذه الأعشاش من الطين والعسل مما يجعلها في غاية الصلابة.⁽¹⁾

صورة (9،10) توضح وجود أعشاش النحل البري على الجدار الشمالي من مقبرة "إيحيى" نقلاً عن: أحمد صبحي: دراسة في علاج وصيانة الصور الجدارية، ص 135. - تأثير النباتات والحشائش:

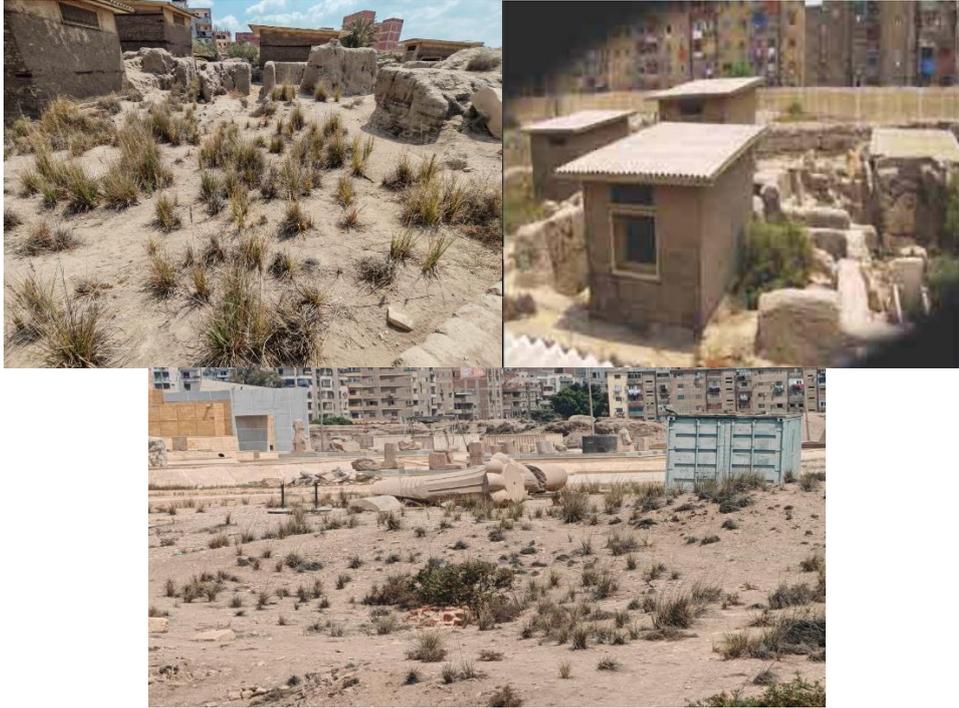
ولوحظ أيضاً اختراق جذور العاقول لبقايا الحوائط الحجرية والطوب اللبن بالموقع، ونتج عن ذلك وجود شروخ عميقة لهذه الحوائط نتيجة لهذا النمو، وأيضاً نمو شجيرة البرنوف واختراق جذورها للبقايا المعمارية بالموقع،⁽³⁾ كما أن المجموع الخضري الكثيف للحشائش والذي يزيد عن 2 متر قد أدى إلى إخفاء الكتل الحجرية وإعاقة إجراء أعمال الترميم والحفائر.⁽⁴⁾

صورة (11،12،13) توضح نمو الحشائش بتل بسطة والمنطقة المحيطة بالمقابر (تصوير الباحثة).

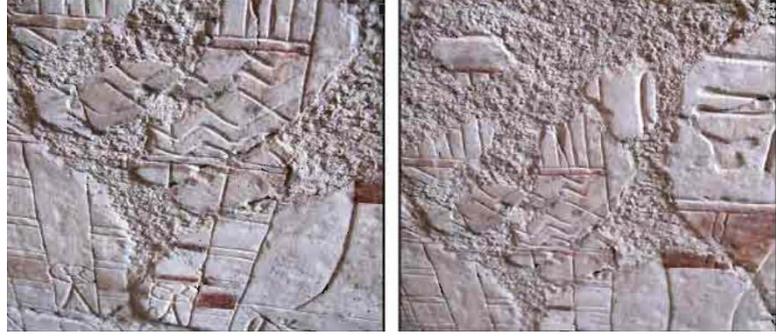
صورة (14،15) توضح الأجزاء المفقودة من النقوش الملونة بالجدار الشرقي من مقبرة "عنخ إم باست"

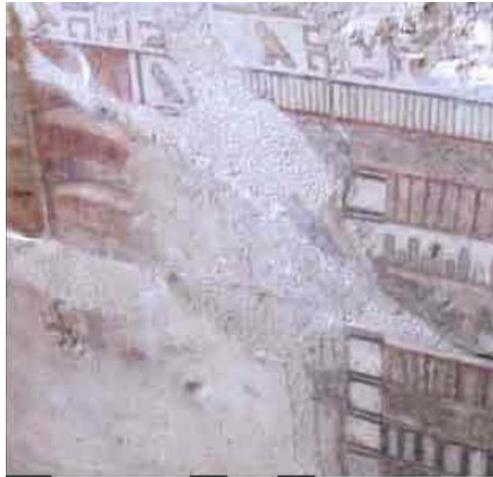
صورة (16) توضح الأجزاء المفقودة من النقوش الملونة بمقبرة "عنخ حا أف"

وقد تم استكمال المقبرة باستخدام مونة استكمال غير مناسبة حيث تظهر مشوهه للنقوش نقلاً عن: أحمد صبحي: دراسة في علاج وصيانة الصور الجدارية، ص ص145-146.
