دراسة فى علاج وصيانة الاخشاب المطعمة تطبيقاً على الحجاب الاوسط بكنيسة الملاك القبلى

دراسة فى علاج وصيانة الأخشاب المطعمة تطبيقاً على الحجاب الأوسط بكنيسة الملاك القبلى

حجاب هيكل الملاك ، الحجاب الأوسط بكنيسة الملاك القبلى (اثر رقم ٥٨٣) بمصر القديمة .

El-Malack's sanctuary-screen (Iconostasis) is the middling screen of El-Malack El-Quibli church (monument No 583) .

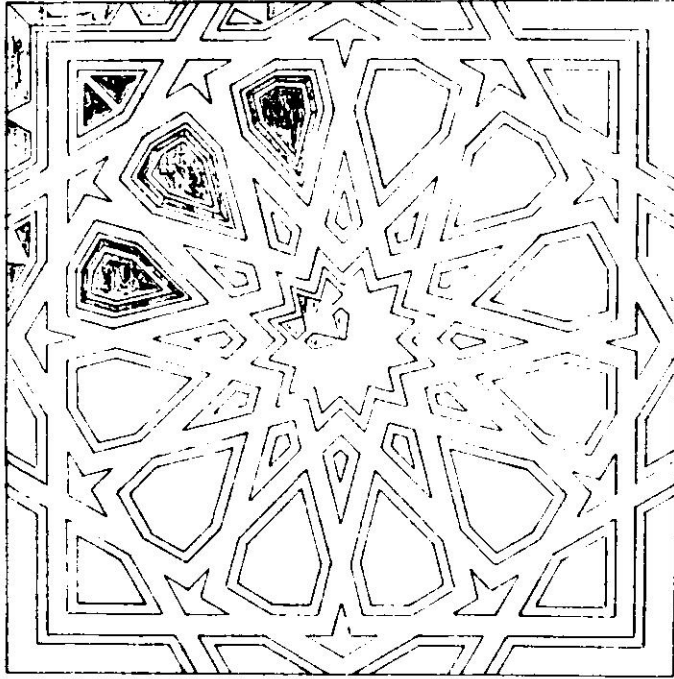
ويتضح التطبيق النجمي في الشكل رقم (١٢ أ) ، وموضح به نماذج من قطع التطعيم ، ويتضح القطع الرأسي للكندة في الشكل رقم (٢ ب) كنموذج من الحشوات المطعمة وبه النقر الخاص بأماكن التطعيم ، ويتضح القطع الرأسي للوزة في الشكل رقم (٢ ج) كنموذج من الحشوات غير المطعمة ، كما يتضح القطع الرأسي لسؤاس في الشكل رقم (٢ د) .

(١) الطبق النجمي المستخدم في زخرفة الجزء الأول من حجاب هيكل الملاك ، ويتضح فيه نماذج من قطع التظميم مظللة باللون الأسود .
مقياس الرسم ٤:١

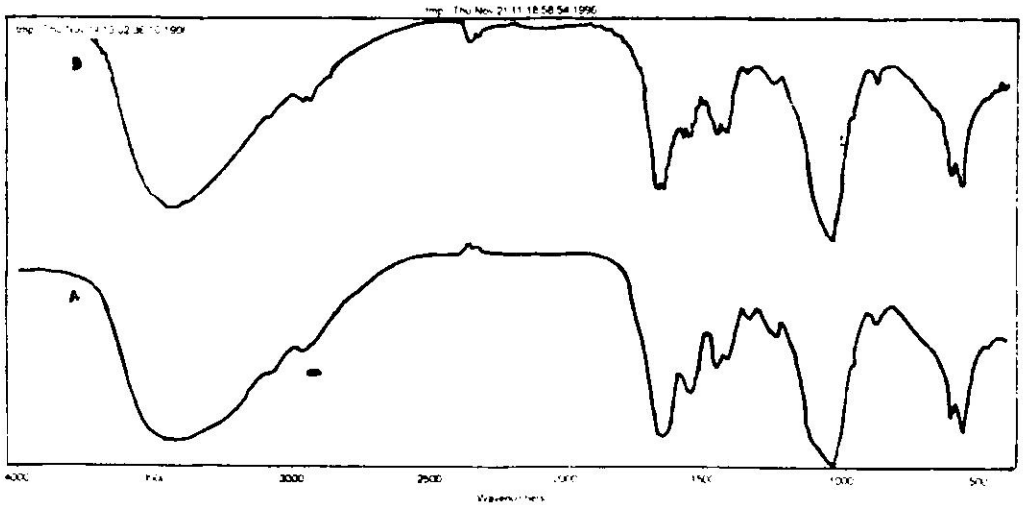
شكل رقم (٦): طيف امتصاص الأشعة تحت الحمراء لعينة مادة التطعيم (A) مقارنة بشكل الطيف لعينة عاج جديد (B)

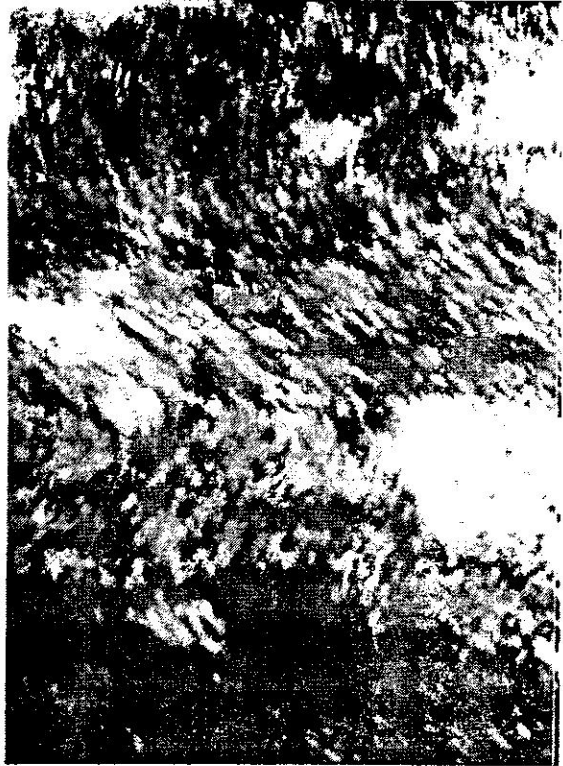
صورة رقم (٦)
القطاع العرضي L.S. للماج
(x.50) ويتضح به الشكل
المتموج في النسيج الداخلى
للماج
