دراسة لترميم وصيانة بلاطات القاشانى المزج  
بالجامع الأزرق

سلوى جاد الكريم ضوى

كلية الآثار - جامعة القاهرة

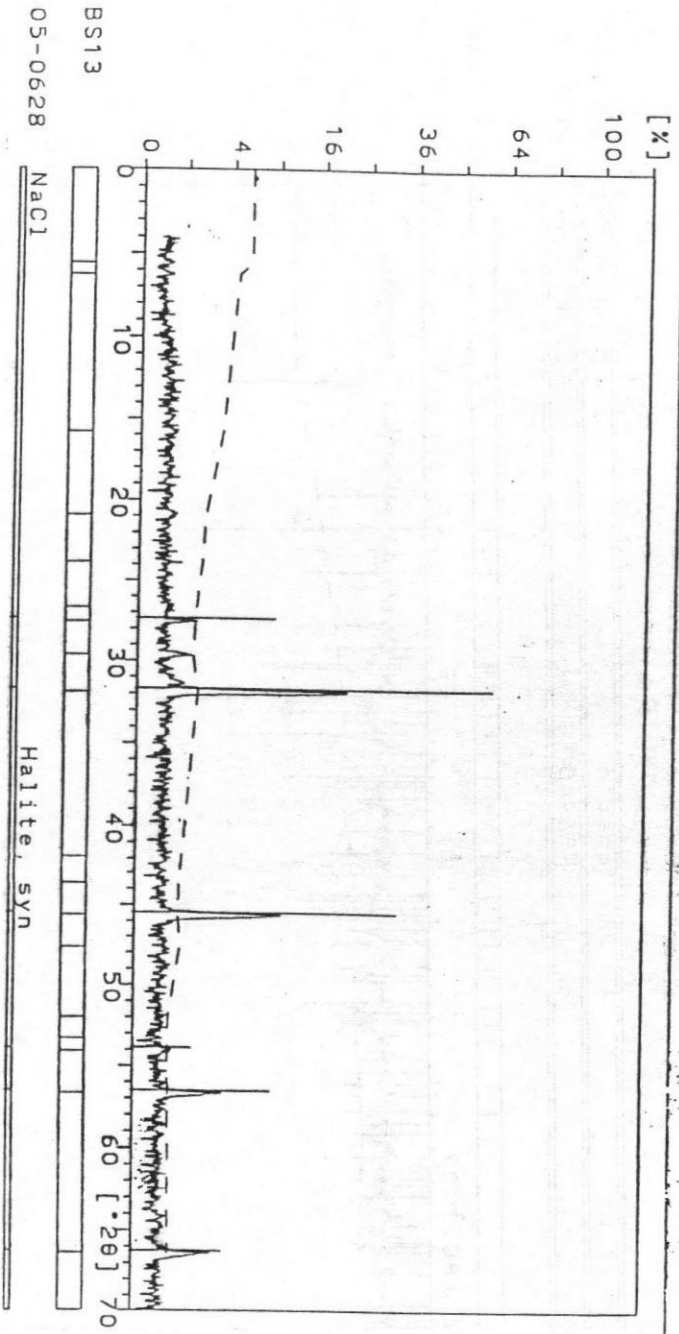
شكل رقم (1)

الضريح ، هذا بالإضافة إلى أن معظم أحجار البناء تحتوى على نسبة من الأملاح داخل تكوينها الطبيعي . وتعانى جدران الضريح من ظاهرة تبلور الأملاح ويوضح الشكل رقم (١) نتائج تحليل عينة من الأملاح المتبلورة على سطح الحجر باستخدام طريقة حيود الأشعة السينية ، والملح المتبلور هنا هو كلوريد الصوديوم Na Cl ( الهاليت - Halite ) وهو من الأملاح الشرهة للذوبان فى الماء . وتوضح الصورة رقم (٨) بلورات كلوريد الصوديوم المتكونة على سطح المداميك الحجرية أسفل البلاطات التى سقطت من الجدار ويلاحظ ظهور البلورات بصورة متميزة نتيجة امتصاصها للرطوبة من الجدار المشبع بالمياه .

على سطح الحجر تحلف بلاطات القاشاني

#### ١- استخلاص الأملاح من الأسطح الحجرية الحاملة للبلاطات Removal of Salts :

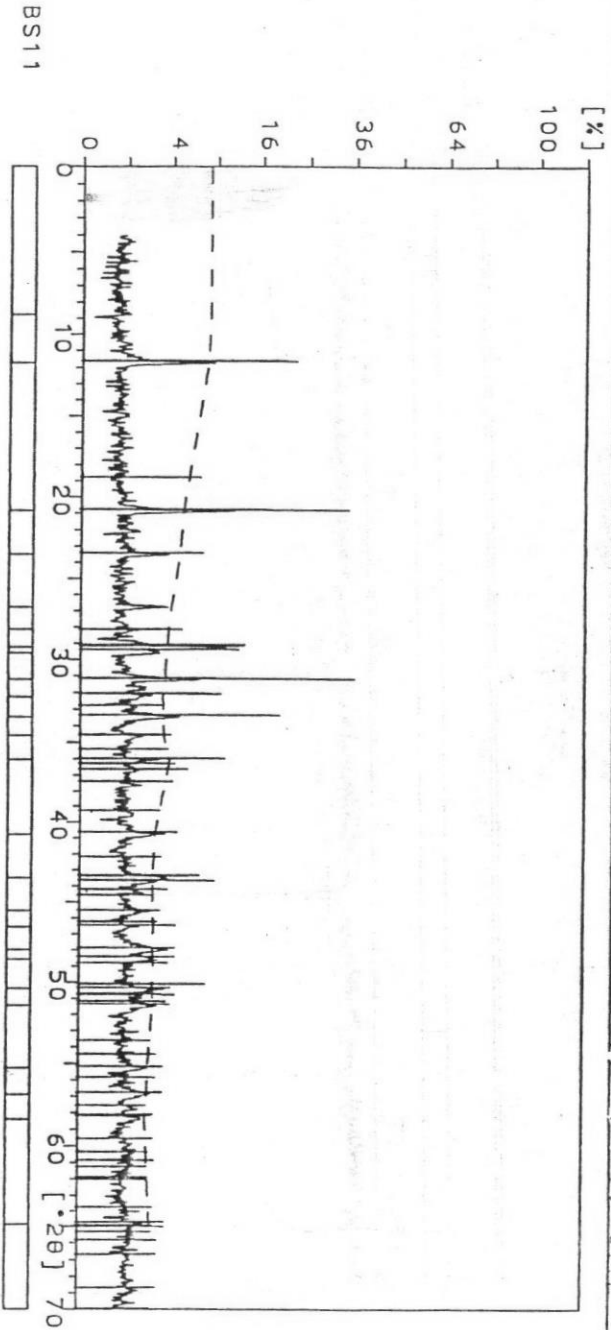
شكل رقم (٢)

وإذا كانت زيادة نسبة الرطوبة النسبية (وما ينتج عنها من حدوث ظاهرة تبلور الأملاح) فى فصل الشتاء تؤدى إلى ضعف قوة ترابط حبيبات المونة وبالتالي ضعف قوة التصاق البلاطات بالجدار ومن ثم انفصالها ، فإن إرتفاع درجة الحرارة فى فصل الصيف يؤدى إلى حدوث ظاهرة أخرى يكون من نتائجها انفصال البلاطات أيضاً وهى ظاهرة جفاف طبقة المونة المتكونة أساساً (وكما يظهر من نتائج التحليل بطريقة حيود الأشعة السينية شكل رقم (٢)) من معدن الجبس  $CaSO_4 \cdot 2H_2O$  - كبريتات الكالسيوم المائية - فإذا تعرضت لظروف الجفاف الشديد فسوف تتحول إلى طور الانهيدريت Anhydrite ، ويصاحب ذلك فقدان جزئى الماء المتحد كيميائياً مع كبريتات الكالسيوم فيؤدى ذلك إلى

يوضح خط سحود الأشعة السينية لعينة من المونة المستخدمة  
في تثبيت بلاطات القاشاني بالجامع الأزرق

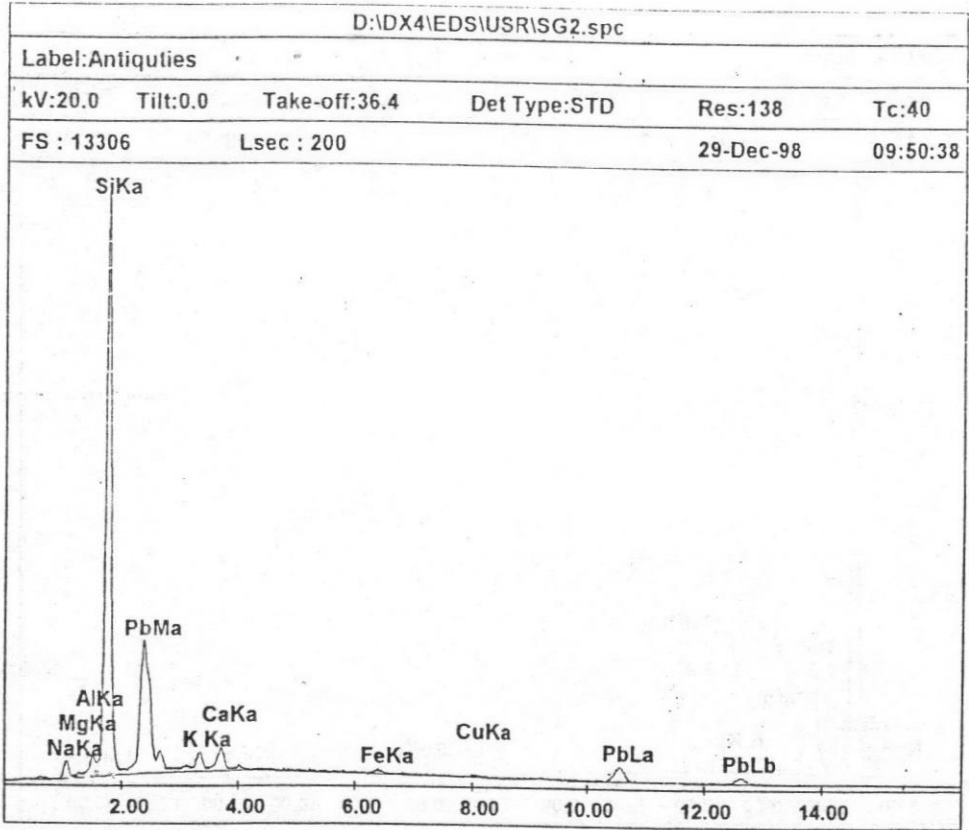
شكل رقم (٣)

وبالرجوع إلى الشكل رقم (٣) والجدول المرفق والذى يوضح نمط حيود الأشعة لمادة اللب الداخلى المكون للعينة يتضح أنه يتكون أساساً من نسبة مرتفعة من ثانى أكسيد السيليكون تصل إلى ٩٠,٠٢ ٪ مع تواجد نسبة من أكسيد الحديد تصل إلى ١,٢٤ ٪ وهى

المسئولة عن درجة اللون الأزرق الفاتح ونسبة من أكسيد الألومونيوم كشائبة في مادة اللب، وأيضاً نسب من أكاسيد الصوديوم والكالسيوم والبوتاسيوم .

يوضح نمط حيود الأشعة السينية لنسب ومكونات مادة اللب الداخلى

لعينة من بلاطة من القاشانى المزجج

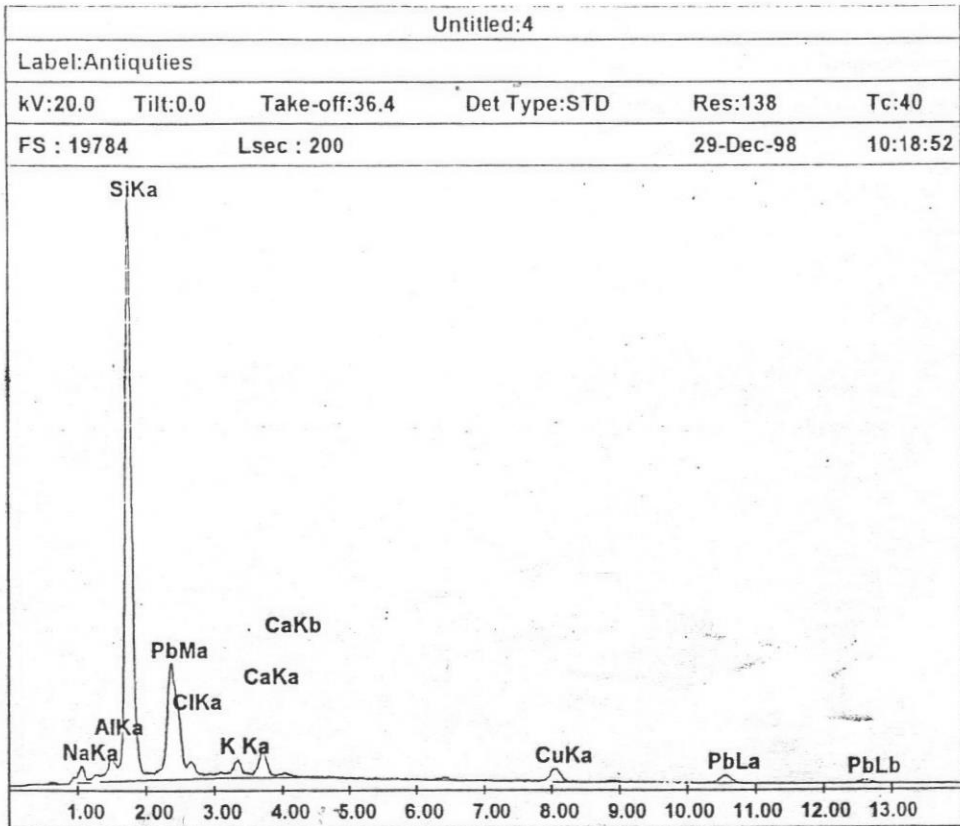
شكل رقم (٤)

ويوضح الشكل رقم (٤) والجدول المرفق نمط حيود الأشعة للزخارف ذات اللون الأزرق الداكن على الأرضية البيضاء والمنفذة تحت طبقة الطلاء الشفاف ، حيث يتضح أن نسبة أكسيد النحاس والتي تصل إلى ٤,٥٩ ٪ هي المسئولة عن درجة اللون الأزرق الداكن، وأن نسبة أكسيد الكالسيوم والتي تصل إلى ٢,٤٣ ٪ هي المكونة للأرضية البيضاء الناصعة ، بالإضافة إلى تواجد نسبة مرتفعة إلى حد ما من أكسيد الصوديوم تصل إلى ٤,٣٩ ٪ ، ونسبة من الكلور تصل إلى ١,٤١ ٪ حيث يشير هذا إلى أن المادة الرابطة باللب الداخلي هي أملاح كلوريد الصوديوم .

كذلك يوضح هذا النمط ظهور نسبة عالية من أكسيد الرصاص تصل إلى ٢٢,٧٨ ٪ وهذا يدل على أن التزجيج المستخدم هو تزجيج الرصاص Lead Glazing ، هذا بالإضافة إلى ظهور نسبة من ثاني أكسيد السيليكون تصل إلى ٦٠,٢٣ ٪ وهذه النسبة داخلية في تركيب مادة التزجيج وأيضاً مادة اللب ، مع ظهور نسب من أكاسيد البوتاسيوم والألمونيوم .

يوضح نمط حيود الأشعة السينية للعناصر الداخلة في تركيب المواد الملونة لعينة من بلاطة من القاشاني المزجج ونسبها

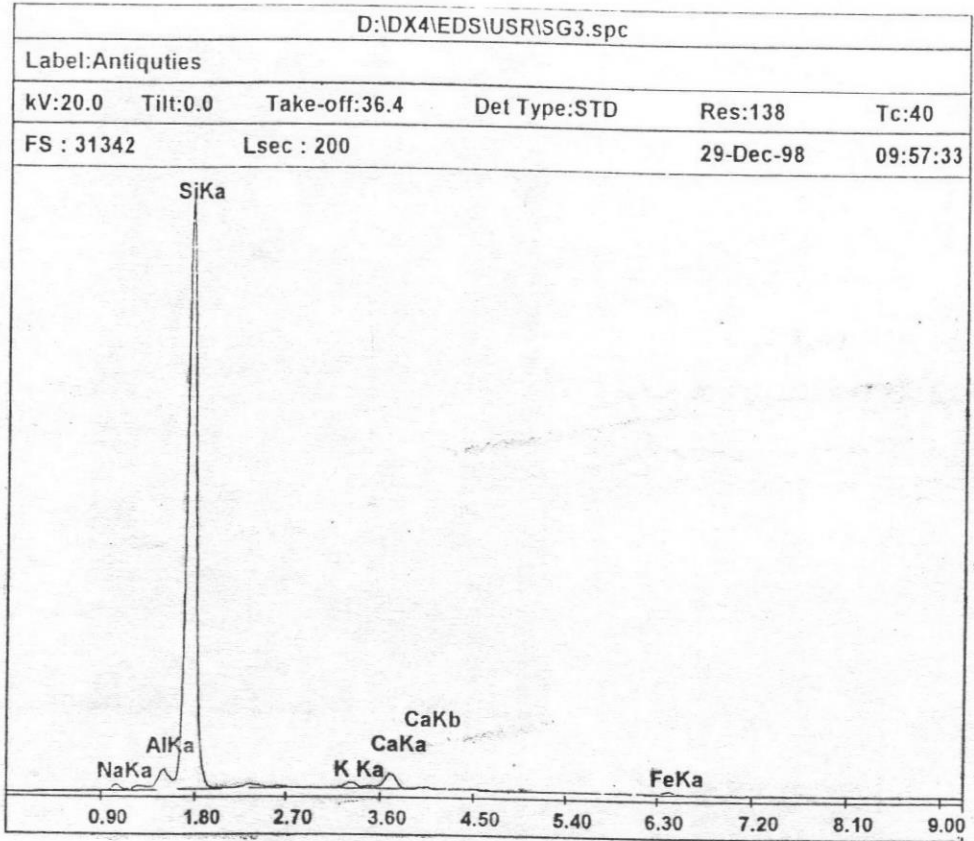
وبالرجوع إلى الشكل رقم (٥) لنمط حيود الأشعة السينية والجدول المرفق لنسب العناصر المكونة لطبقة التزجيج الشفافة ، تأكد تماماً أن التزجيج المستخدم في تزجيج بلاطات القاشاني (موضوع الدراسة) ليس تزجيجاً قلوياً وإنما تزجيج باستخدام أكسيد الرصاص ، حيث تواجد أكسيد الرصاص في طبقة التزجيج التي تم فحصها في هذا المقطع من العينة بنسبة مرتفعة جداً وصلت إلى ٣٧,١٠ ٪ وهي نسبة مضافة عن قصد ، مع وجود نسبة من ثاني أكسيد السيليكون تصل إلى ٥١,٥٤ ٪ وهو المكون الأساسي لمادة التزجيج .

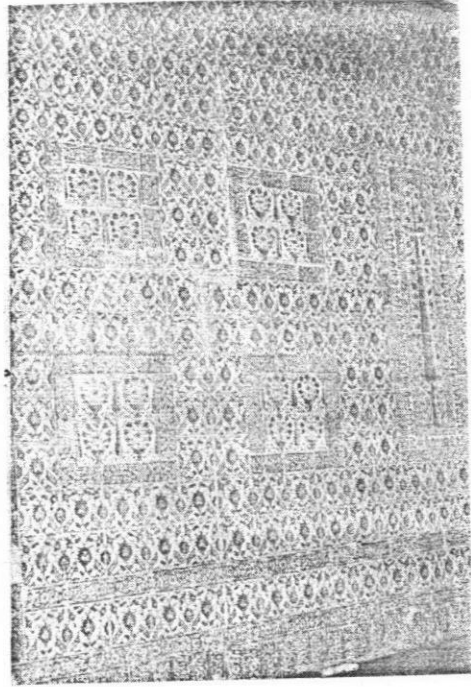
صورة رقم (١)

حيث كسى الجدار بأكمله من أرضية المسجد وحتى السقف (فيما عدا تحويف المحراب) ببلاطات من القاشانى مربعة الشكل ( ٢٤ × ٢٤ سم ) تحيط بها إطارات من بلاطات مستطيلة ( ٢٤ × ١٢ سم ) وهذه البلاطات ذات زخارف نباتية مكررة بانتظام عبارة عن زهرة مركبة تتوسط البلاطة تحيط بها أوراق مسننة من أسفل وزهور اللالة من أعلى ، أما الإطارات فتتواجد فى صفين إحداها ذى زخارف نباتية ، والآخر ذى زخارف تشبه الشرفات . ويتخلل هذا التصميم المكرر مجموعة من البلاطات فى صورة تجمعات مستطيلة الشكل مكررة أيضاً ، ولكن زخارفها تختلف عن النمط الزخرفى السابق حيث تظهر بها أشجار السرو وأحياناً أشكال مشكاوات تعلوها زخارف كتابية ، وكل المجموعة متناسقة معاً من حيث الألوان حيث نفذت الزخارف كلها تقريباً بدرجتين من اللون الأزرق على أرضية بيضاء تحت طلاء شفاف Under Transparent Glaze صور أرقام ( ١ ، ٢ ) .

توضح بلاطات القاشاني المزجج التي  
تكسو جدار القبلة بالجامع الأزرق

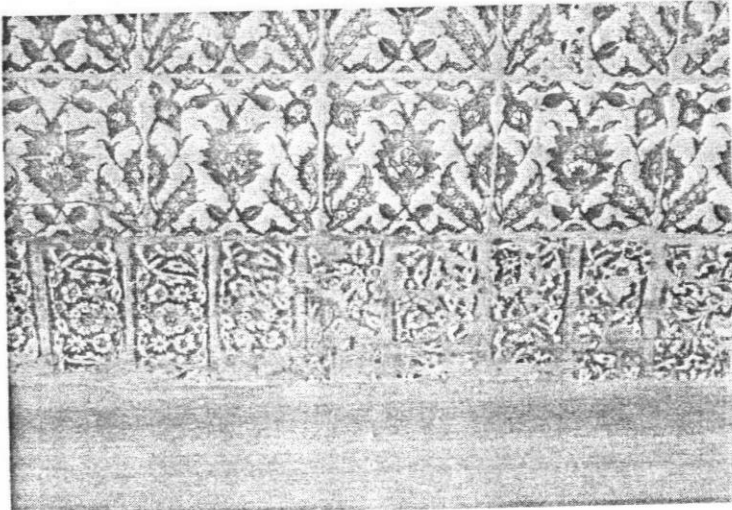
صورة رقم (٢)

توضح تفاصيل من البلاطات التي تكسو جدار القبلة مع ظهور  
البلاطات السفلية التي تمثل الإطار وقد فقدت أجزاء كبيرة منها.

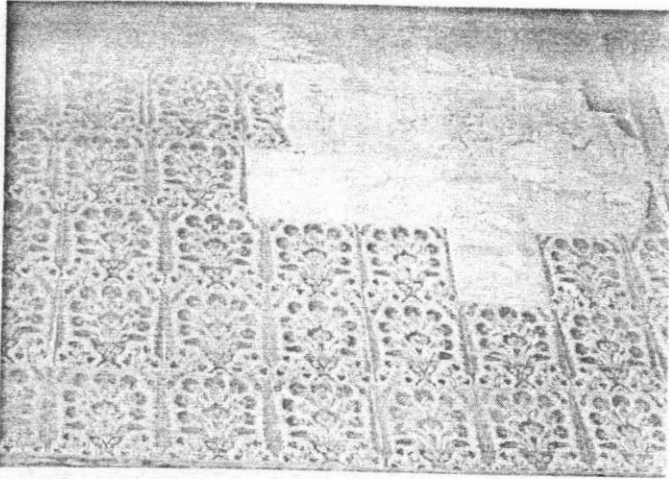
صورة رقم (٣)

يعد انفصال البلاطات فى أكثر من موضع بالجامع من أهم مظاهر التلف خاصة بالنسبة لتلك التى تغطى حوائط الضريح ، وذلك عند مقارنتها بمثيلاتها التى تكسو جدار القبلة ، حيث أن المفقود من الأخيرة يعد قليلاً . وتوضح الصور أرقام (٣ ، ٥ ، ٦) المساحات الكبيرة من الجدران التى انفصلت منها البلاطات تاركة خلفها طبقة من المونة ذات لون أبيض ، وفى بعض الأحيان نجد أن طبقة المونة قد اختفت وظهر سطح الحجر صورة رقم (٧) والسبب الرئيسى فى حدوث هذه الظاهرة يرجع إلى ضعف مادة المونة المستخدمة فى تثبيت البلاطات وذلك بفعل الرطوبة الناتجة عن المياه الأرضية المذاب بها الأملاح والتى تؤثر على تماسك حبيبات مادة المونة وذلك عند إرتفاعها خلال حوائط

ويؤدى نمو بلورات الأملاح وزيادة حجمها خلف البلاطات إلى دفع البلاطات للخارج ، ومع ضعف وهشاشية مادة المونة ينتهى الحال بانفصال البلاطات وسقوطها وضياعتها فى أغلب الأحيان .

توضح بلاطات القاشانى المزجج التى تكسو جدار حجرة ضريح إبراهيم أغا  
وتظهر مساحة خالية من التكسية بعد سقوط عدد من البلاطات وضياعها

ولحل هذا التناقض (الاستكمال مع التمييز بين القديم والحديث أو الإبقاء على المساحات التي سقطت منها البلاطات ذات المظهر المشوه) يمكن اللجوء إلى حل يقضى على هذا النقص والفراغ المريب في الجدران المكساء جزئياً بالبلاطات الأصلية ، وفي نفس الوقت لا يستعان فيه ببلاطات حديثة حتى لو توفر عنصر التمييز بينها وبين القديم من البلاطات المزججة ، وهذا الحل يكمن في قضية الاستبدال أي استبدال أماكن البلاطات الشاغرة والتي تقع في مستوى النظر ببلاطات مناظرة لها تماماً ولكنها تقع مرتفعة بعيدة عن مستوى النظر ، بشرط أن تكون حالتها سيئة وقابلة للانفصال من موضعها ، حيث يتم

فكها وعلاجها وإعادة تثبيتها فى مكانها الجديد الواقع فى مستوى النظر ، وتكرر هذه العملية حتى يتم ترميم أكبر مساحة ممكنة من الجدار مع مراعاة عدم الإخلال بالنمط الزخرفى ، وإلا ستعد عملية ترميم خاطئة تحسب على المرسوم . أما المساحات العلوية فمن الممكن أن تترك شاغرة حيث أنها لا تؤذى العين لوجودها مرتفعة عن مستوى النظر .

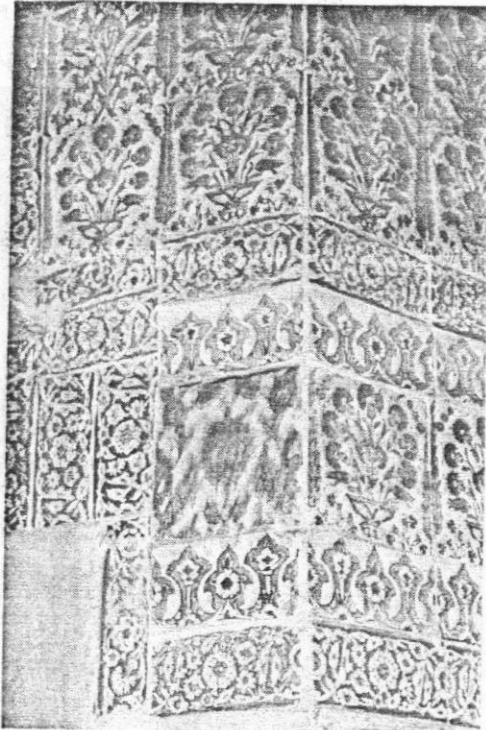
صورة رقم (٤)

وللأسف فإن ما تم من أعمال ترميم لبلاطات القاشانى بالضريح تم بصورة خاطئة حيث على ما يبدو أن الجامع كان قد وصل إلى حالة سيئة من الإهمال أدت إلى سقوط كم كبير من البلاطات وعند محاولة إعادتها إلى أماكنها تم ذلك بصورة عشوائية أدت إلى خلل فى تكوين الوحدات الزخرفية ، حيث ظهرت التصميمات متنوعة والزخارف غير متكاملة ويتضح ذلك من الصور أرقام (٤ ، ٥ ، ٦) .

توضح بلاطات القاشانى التى تغشى  
جدار الحجرة الصغيرة التى تسبق حجرة  
الضريح، وتظهر بلاطة ذات زخارف  
تخالف زخارف المجموعة

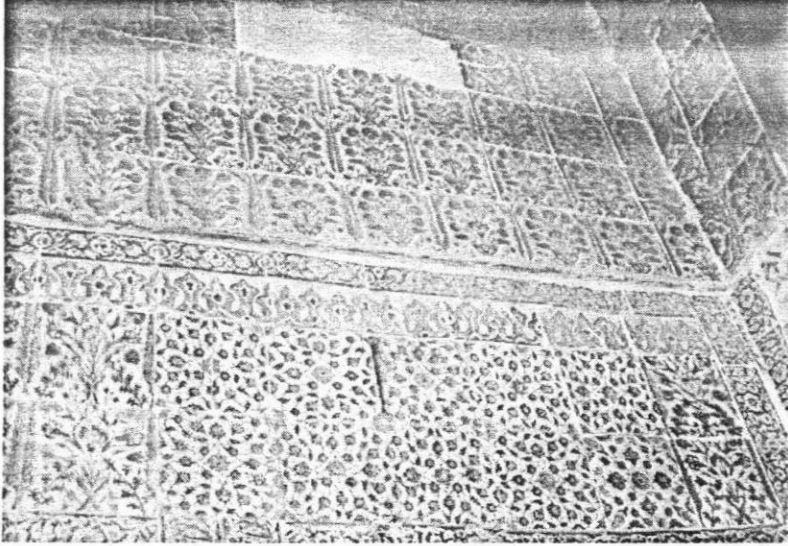
صورة رقم (٥)

توضح البلاطات التي تكسو جدار الحجرة التي تسبق حجرة الضريح  
مع ظهور بلاطات لا تتفق مع النمط الزخرفي لباقي البلاطات

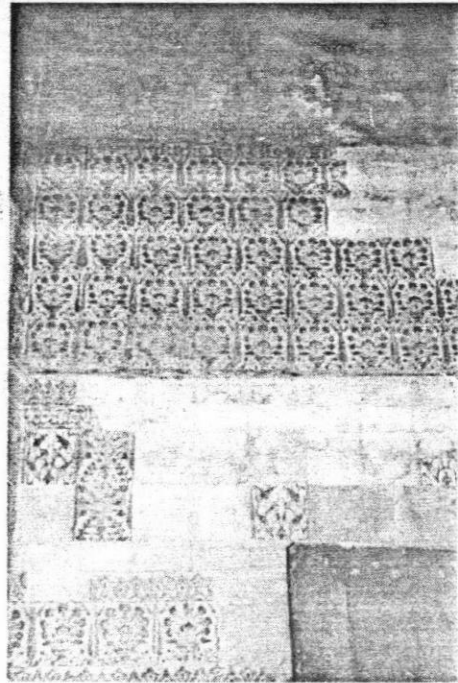
صورة رقم (٦)

توضح بلاطات القاشاني بالحجرة التي تسبق  
حجرة الضريح ويتضح منها المساحة الكبيرة  
التي سقطت منها البلاطات مع عدم تجانس  
زخارف الجزء السفلي من الجدار

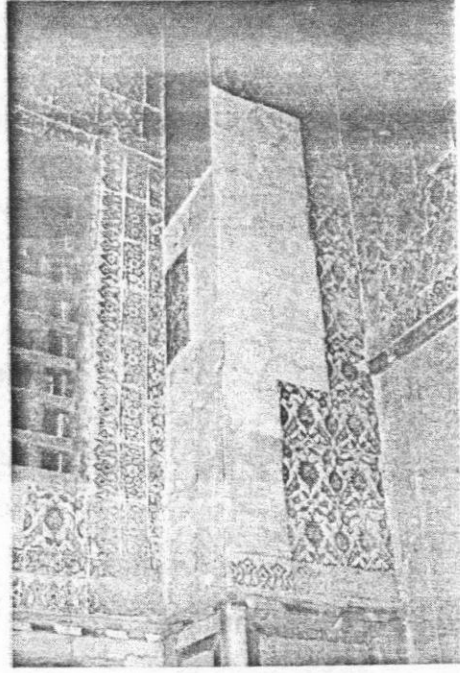
صورة رقم (٧)  
توضح المداميك الحجرية بالضريح بعد  
سقوط تربيعات القاشانى المزجج

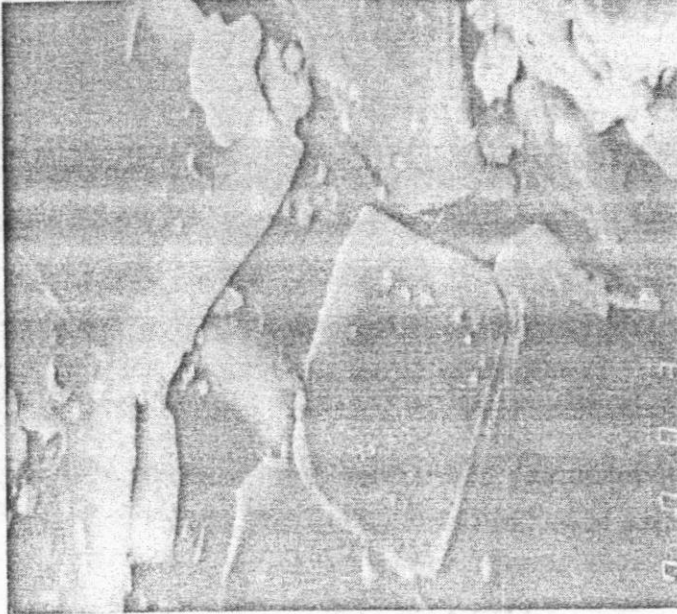
صورة رقم (٨)  
صورة ميكروسكوبية توضح بلورات كلوريد الصوديوم المتبلورة  
على سطح الحجر (SEM, X 1600)

كذلك يمكن استخلاص الأملاح المتبلورة داخل مسام الحجر بعمل كمادات تحضر من عجينة الورق النشاف المغلى فى ماء عذب حتى تتحول إلى مستحلب ، أو من عجينة تتكون من الطين والرمل الخاليين من الأملاح بنسبة ١ : ٤ ، حيث يتم تغطية الأماكن المراد تخليصها من الأملاح بتلك العجائن ، وتترك لتجف ويظهر على سطحها بلورات الأملاح والتي انتقلت إليها من داخل الحجر . وتكرر هذه العملية حتى التأكد من التخلص تماماً من الأملاح ، وذلك عندما لا تتبلور مرة أخرى على سطح الكمادات .

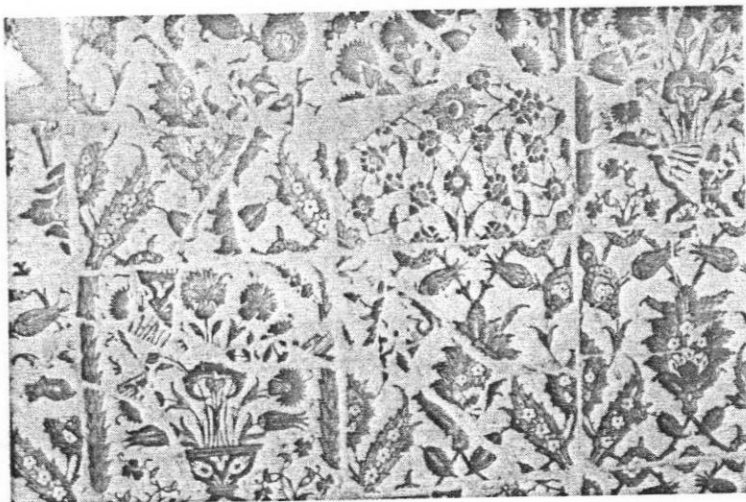
صورة رقم (٩)

وفى بعض الأحيان كان الترميم الخاطيء يتم بالنسبة للبلاطة الواحدة والمفقود جزء منها ، حيث يستكمل بجزء من بلاطة أخرى تخالفها تماماً من حيث النمط الزخرفى ، ويظهر ذلك فى الصورة رقم (٩) ويلاحظ ذلك بالنسبة للبلاطة الثانية فى الصف العلوى ، بالإضافة إلى أن البلاطات الست بالصورة تم إعادة تثبيتها بصورة غير منسقة وفقاً للنمط الزخرفى المتبع فى وضع البلاطات بالجامع والذى يقوم أساساً على التماثل والتكرار .

توضح إعادة تثبيت بعض البلاطات في غير موضعها السليم  
واستكمال جزء مفقود من بلاطة بجزء آخر مختلف تماماً من حيث الأسلوب الزخرفي

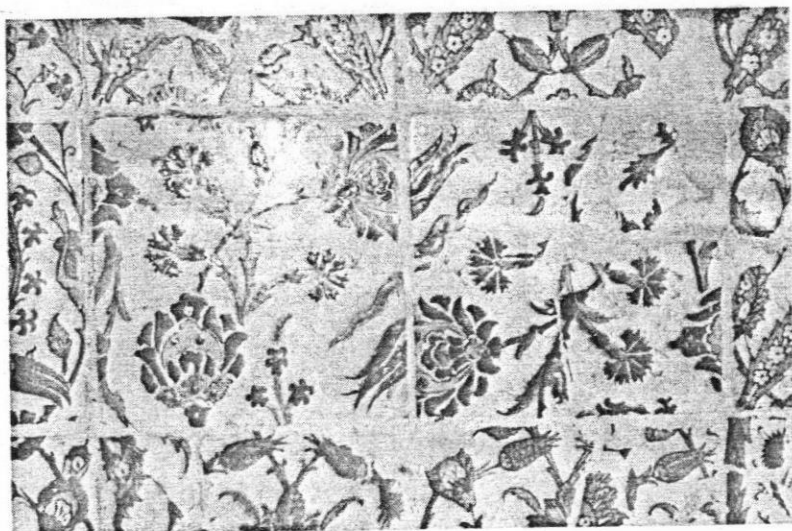
ولم يقف الأمر عند إعادة تثبيت البلاطات بصورة خاطئة فقط ، ولا استكمال أجزاء من بلاطات بأجزاء أخرى مختلفة ، بل نجد أنه قد تم استخدام بلاطات غريبة عن بلاطات المسجد تماماً من ناحية الأسلوب الزخرفى ومن ناحية الألوان قد تم تثبيتها بجدار الجامع وهى مجلوبة من مكان آخر ، ومثال ذلك بلاطتان بجدار القبلة إلى يمين المحرب ذات زخارف منفذة باللون الأحمر الطمطمى الذى لم يستخدم على الإطلاق فى زخرفة بلاطات المسجد الأصلية صورة رقم (١٠) .

توضح بلاطتان مثبتتان بجدار القبلة، لا تنتميان إلى  
مجموعة البلاطات الأصلية بالمسجد

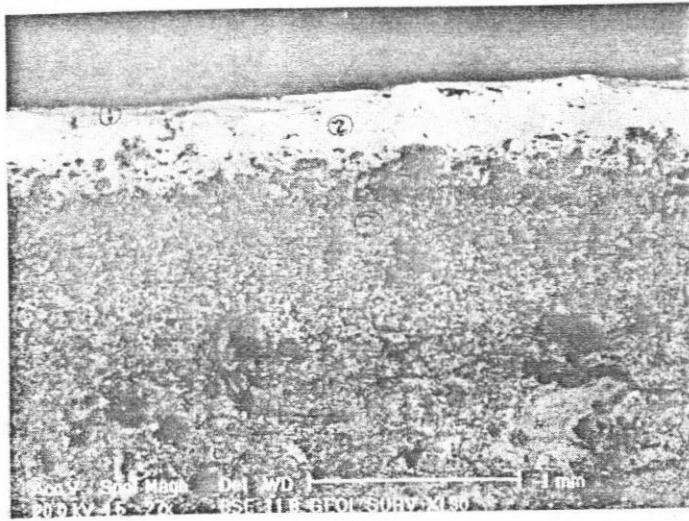
صورة رقم (١١)

وتوضح الصورة الميكروسكوبية رقم (١١) مقطع من إحدى بلاطات القاشانى المزجج (موضوع الدراسة) حيث تبدو مادة اللب الداخلى بلون داكن تعلوها طبقة التزجيج بلون أبيض ، ونلاحظ عدم تجانس حبيبات ومكونات مادة اللب فنظهر حبيبات السيليكات فى صورة حبيبات كبيرة الحجم تتخللها حبيبات من مكونات الطفلة صغيرة الحجم وبلون أسود (كشوائب) كما يلاحظ عدم إنتظام سمك طبقة التزجيج<sup>(٢)</sup> ، كما أن الجزء السفلى من هذه الطبقة يتداخل فى بعض الأماكن مع مادة اللب ، وتضح ظاهرة التداخل هذه بين طبقة التزجيج ومادة اللب من الصورة الميكروسكوبية رقم (١٢) حيث تتغلغل طبقة التزجيج ذات اللون الأبيض داخل الحبيبات المكونة لمادة اللب ذات اللون الداكن .

صورة بالميكروسكوب الاليكترونى الماسح لسطح مقطع من بلاطة قاشانى مزيج حيث تظهر مكونات اللب الداخلى تعلوها طبقة التزجيج

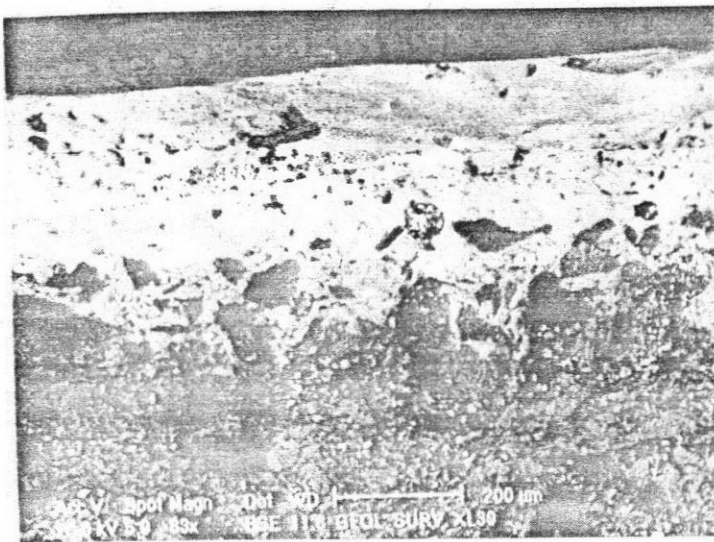
صورة رقم (١٢)

ويتضح من الصورة أيضاً عدم إنتظام طبقة التزجيج مع ظهور فقاعة هوائية واحدة

صورة بالميكروسكوب الاليكترونى الماسح لسطح مقطع من بلاطة قاشانى مزيج توضح تداخل طبقة التزجيج مع مكونات مادة اللب وظهور عدم استواء سطح طبقة التزجيج، مع ظهور فقاعة هوائية بها
