تقييم ما بعد الإشغال لمساكن الطارف الجديدة

رضا محمود حمادة¹ محمد عبد الحميد فاوي^{2*}

Due to the importance of archaeological areas of the western mainland in Luxor as a rare historical and cultural value which made a national, regional, and international issue. And as the New El Taref project has special case concern with displace the inhabitants of the village from their home besides the archaeological areas of the Western mainland in Luxor to set up a new society in El Taref. So the research will handle this case to evaluate how far the project succeeded or failed in achieving the goals of the project and save these areas, and the research will handle that by applying the approach of post occupancy evaluation on the houses in The New El Taref.

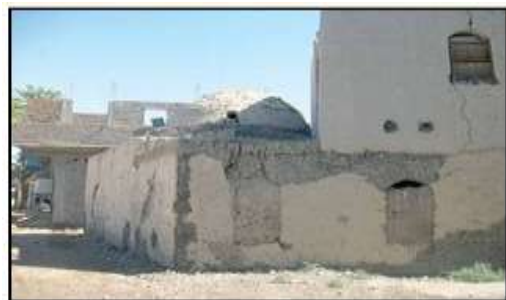
وتوضح الصورة بالشكل رقم 12 أحد مساكن القرنة الجديدة وقد تم تعديله وتعليته واستخدام الطوب الطفلي والخرسانة المسلحة به، وتوضح الصورة بالشكل رقم 13 أحد مساكن القرنة الجديدة ويظهر به العديد من الشروخ وقد تم سد فتحات النوافذ بالدور الأرضي.

شكل 13 صورة لأحد بيوت القرنة الجديدة به شروخ كبيرة وتم سد فتحات الشبابيك بالدور الأرضي^[25]

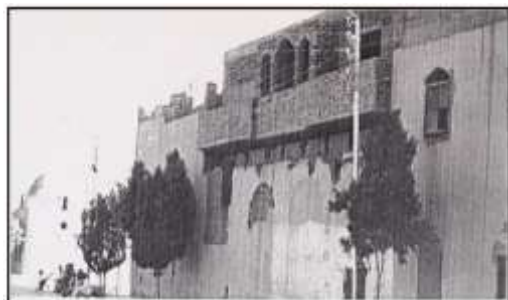
شكل (12): صورة لأحد بيوت القرنة الجديدة بعد أن قام السكان بتعديله وتعليته^[24]

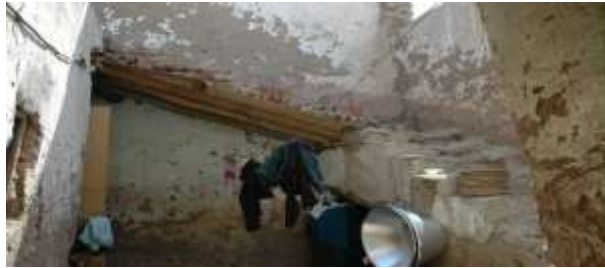
شكل (21): صورة لتردي حالة المساكن في القرنة^[29]

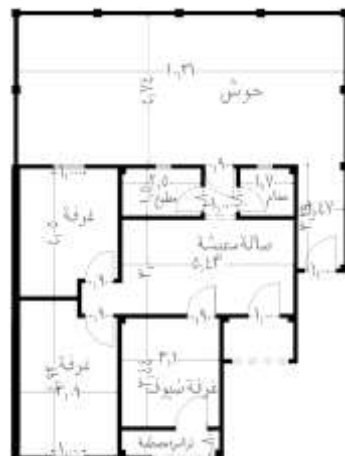
شكل (22): مسقط أفقي مسكن الطرف الجديدة (المصدر الباحث)

ومن خلال تحليل المسقط الأفقي نجد أن مساحة المسكن 00،132 م²، ويتكون من صالة معيشة بمساحة 30،16 م²، وغرفة بمساحة 70،10 م²، وغرفة بمساحة 80،11 م²، وغرفة بمساحة 50،14 م²، وتراس بمساحة 50،2 م²، ومطبخ بمساحة 75،3 م²، وحمام بمساحة 55،2 م²، وحوش خلفي بمساحة 00،49 م²، ومدخل بمساحة 90،2 م².

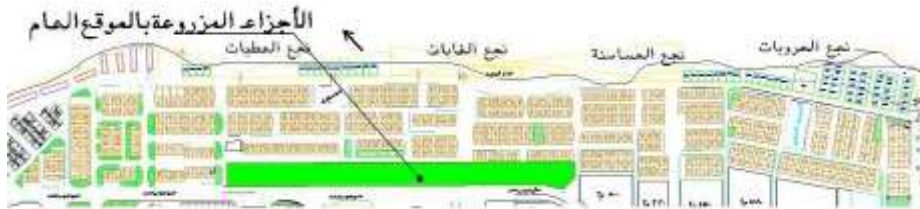
- لا يوجد أي معالجات بيئية بالموقع فلا يوجد مسطحات خضراء بالموقع العام إلا في الجزء المواجه للطريق الرئيسي كما يوضح الموقع العام بالشكل رقم 26 وقد قام بعض السكان بأنفسهم بزراعة الأماكن المحيطة بمساكنهم للتظليل على واجهات المسكن كما توضح الصور بأشكال أرقام 27، 28.

شكل (26): موقع عام لتوجيه المساكن في الطارف الجديدة

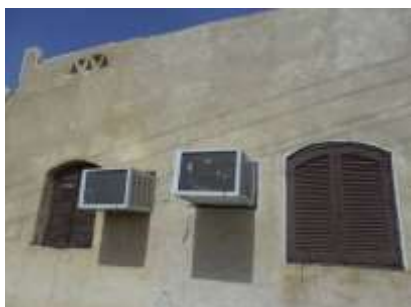
وجميع ما سبق أدى إلى استعانة السكان بأجهزة التكييف كما توضح الصور بالأشكال 29، 30، وذلك بالرغم من عدم استعمالهم نهائياً لأجهزة التكييف في مساكن القرنة القديمة.

شكل (30): صورة لانتشار استخدام أجهزة التكييف
في الطارف الجديدة [25]

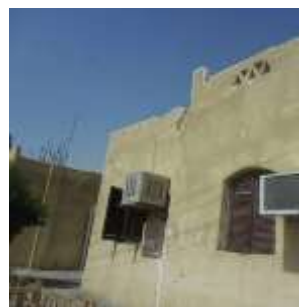
شكل (29): صورة لانتشار استخدام
أجهزة التكييف في الطارف الجديدة [25]

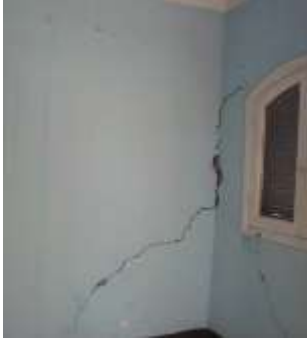
انهيارات في بعض الحوائط مما أدى إلى إخلاء المساكن وإعادة بنائها، وفي بعض الحالات حدث هبوط في التربة، وتوضح الصور في أشكال 31، 32، 33، 34، 35 بعض من هذه الحالات.

شكل (32): صورة لشروخ داخل أحد مساكن الطارف الجديدة [25]

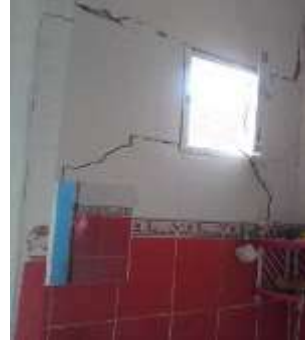
شكل (31): صورة لشروخ داخل أحد مساكن الطارف الجديدة [25]

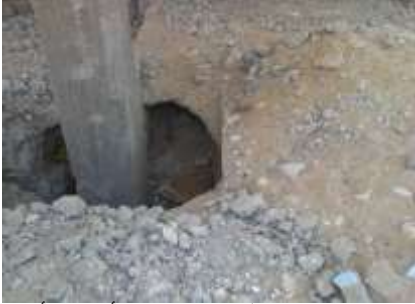
شكل (34): صورة لحدوث هبوط بأرضية أحد مساكن الطارف الجديدة [25]

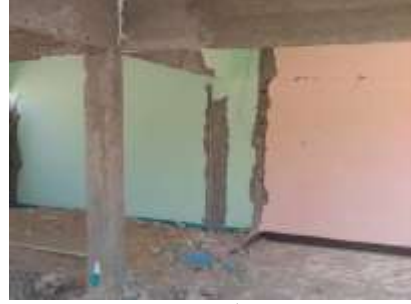
شكل (33): صورة لمسكن حدثت به شروخ أدت إلى إزالة الحوائط تماما ليعاد بنائه [25]

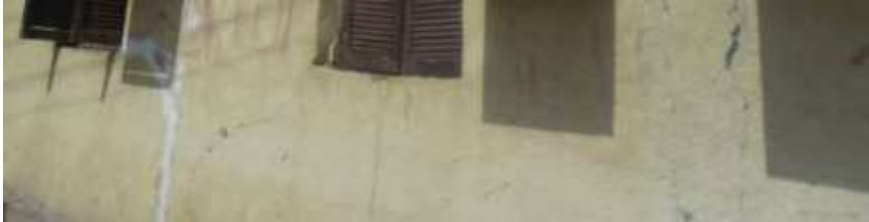
شكل (35): صورة لشروخ خارجية بأماكن مختلفة بأحد المساكن [25]

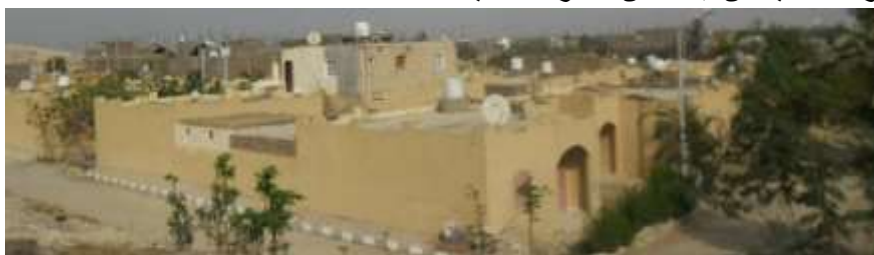
وقد تم توصيل المسكن بتوصيلات المياه الرئيسية التي اشتملت على توصيل أحواض لدورة المياه والمطبخ ومرحاض ودش، إلا أنه تلاحظ استخدام مواسير تغذية بقطر 2/1 بوصة للمسكن، وكانت التوصيلات تشمل خطوط تغذية باردة فقط، وبعد استخدام المسكن وجد السكان أن تلك التوصيلات لم تكن ذات كفاءة متناسبة مع استخداماتهم اليومية حيث كانت المياه ضعيفة خاصة في أوقات الذروة في الاستخدام مما اضطر معظم السكان إلى استخدام خزانات مياه تم وضعها في سطح المسكن وتوصيلها بشبكة التغذية، كما قام السكان بعمل تعديلات في الشبكة لإدخال خط مياه ساخنة، وتظهر الصورة بالشكل رقم 38 انتشار استخدام خزانات المياه من قبل سكان الطارف الجديدة.

شكل (38): صورة لانتشار استخدام خزانات المياه في الطارف الجديدة [25]

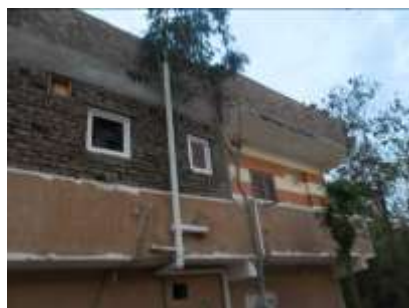
كما تلاحظ عدم تناسب توصيلات المياه والصرف مع فكرة توسع وامتداد المسكن، وقد قام السكان بإعادة تركيب توصيلات المياه والصرف بما يتناسب مع ذلك سواء إضافة دور جديد إلى المسكن أو إضافة دورة مياه في منطقة الحوش، كما توضح الصور بالأشكال أرقام 39، 40 إضافة أدوار جديدة وعمل توصيلات جديدة تظهر على واجهات المسكن.

شكل (40): صورة لإضافة توصيلات لتناسب مع تلبية الأدوار [25]

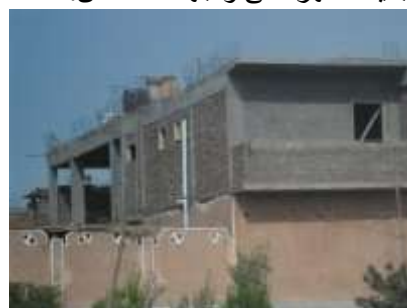
شكل (39): صورة لإضافة توصيلات لتناسب مع تلبية الأدوار [25]

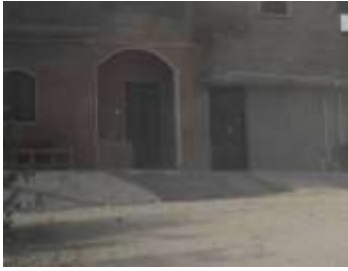
- قام الكثير من السكان بإضافة المساحات الموجودة أمام مدخل الحوش ومدخل المسكن (أجزاء الردود) وإدخالها ضمن مساحة المسكن كما يوضح المسقط بالشكل رقم 61، والصورة بالشكل رقم 62.
- قام كثير من السكان بتعليق المسكن مع عمل جميع التعديلات المطلوبة لهذا الأمر من إضافة عناصر إنشائية جديدة، ويلاحظ دوما عمل بلكونات في الطابق الجديد، وتوضح الصور بأشكال أرقام 63، 64، 65، 66 العديد من حالات التعليق، وتوضح الصور بأشكال أرقام 67، 68 انتشار التعليق في الطارف الجديدة والعشوائية الناتجة عنها.

شكل (62): صورة لمسكن قام بتعديلات منها إضافة الردود إلى مساحة المسكن^[25]
