ELEMENTARY EDUCATION BUILDINGS IN YEMEN CITIES PROBLEMS AND TRENDS SOLUTIONS "ALMUKALLA AS A CASE STUDY"

**Magdy Mohamed Radwan , Mamdoh Ali Yousef, and
Hesham Hady EL Bayete**

Architecture Engineering Department, Faculty of Engineering, Assiut
University

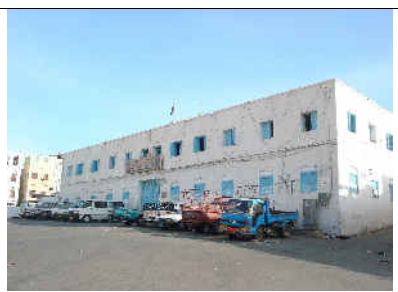
شكل رقم (٣) مجاورات الموقع لمبنى المدرسي (مركز إطفاء+ مباني حكومية).

شكل (٢) صورة للمدرسة من جهة الشارع الذي يقع عليه المدخل الرئيسي والوحيد للمدرسة.

أ- وقوع المدارس بالقرب من الشوارع ذات حركة مرورية عالية مما تشكل مصدرا رئيسيا للضوضاء ونظرا لعدم وجود فواصل بيئية (الأشجار) وصغر المسافات بين المباني المدرسية والشوارع التي تعمل على تحقيق العزل الجيد. انظر شكل (٢،٣).

ب- قرب المدارس من الدوائر الحكومية (مراكز إطفاء + مركز شرطة) .

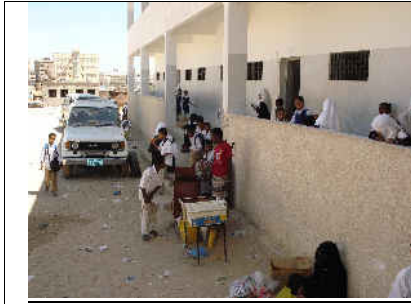
شكل (٦) يوضح عدم وجود سور للمدرسة مما أدى إلى تواجد الباعة المتجولين واستخدام الساحة كموقف للسيارات.

■ عدم توفر أسوار بارتفاعات مناسبة تمنع المتسللين من العبث والنهب للمدرسة، وانعدامها في بعض النماذج الأخرى من المدارس. انظر شكل (٦).

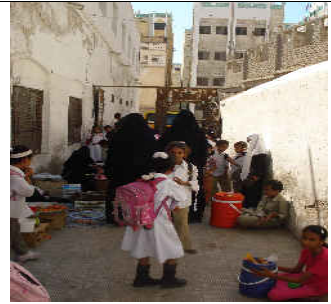
شكل (٥) يوضح صورة المدخل الرئيسي والوحيد للمدرسة وكما هو واضح بالصورة يتواجد الباعة المتجولين أمامه.

▪ اقتصار بعض النماذج المدرسية على مدخل واحد فقط لا يستوعب أعداد الطلاب أثناء

الانصراف من المدرسة. انظر شكل (٥).

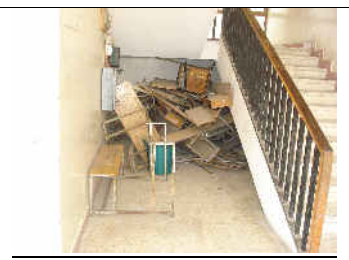
شكل (٧) صورة للساحة الوسطية وتظهر استغلال السطح وأسفل السلم لتخزين الأثاث المتهاك نظرا لعدم وجود مخازن لحفظ الأثاث.

٢-٤: عدم وجود مخازن للأثاث المدرسي حيث يتم تخزينها على أسطح المباني المدرسية أو استغلال نهاية الممرات لخرن الأثاث مما يعرضها للتهاك. ويوضح شكل (٧) أماكن تخزين الأثاث.

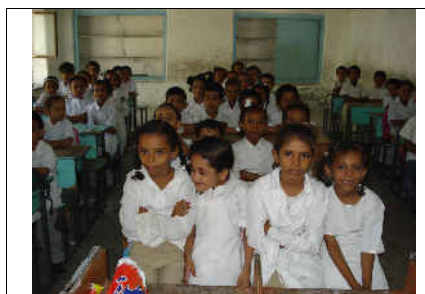
شكل (٨) صورة لفصل دراسي وتتضح الكثافة الطلابية حيث يجلس أربعة طلاب على مقعد مخصص لطلابين فقط بالإضافة إلى تردي حالة الفصل الدراسي.

نصيب الطالب من مساحة الفصل الدراسي بين (٠.٦ - ٠.٩ م^٢/تلميذ) وهذا اقل من المعدلات العالمية والتي تصل إلى (٢ م^٢/تلميذ). ويوضح شكل (٨) ارتفاع عدد الطلاب بالفصل الدراسي.

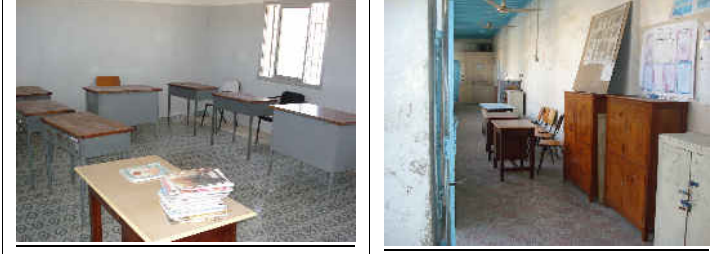
شكل (٩) استغلال ممرات الحركة كمكاتب للأعمال الإدارية نظرا لعدم كفاية عدد المكاتب بما يتناسب مع عدد المدرسين. وتوضح الصورة الأخرى مدى النقص في الأثاث والتي لا تلبي أعداد المدرسين.

ب - افتقار المكاتب إلى التجهيزات الخاصة بمكاتب المدرسين. ويوضح شكل (٩) استغلال الطرقات كمكاتب للمدرسين

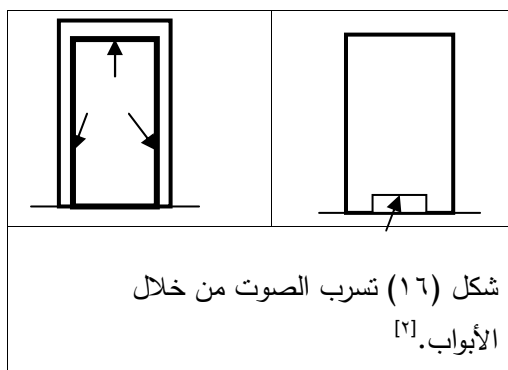
شكل (١٦) تسرب الصوت من خلال الأبواب. [٢]

مفتوحة، كما أن وجود فتحات في الباب نفسه أو وجود مسافة بين الحلق والباب تعمل على تسرب الصوت من خلالها. ويوضح الشكل (١٦) طرق التسرب الصوتي عبر الأبواب، بالتالي فإن المعالجة هنا تتضمن ضرورة مراعاة جودة الصناعة وتثقيف الباب جيداً خاصة بين الحلق والصفلة وبين الصفلة والارضية حتى نستطيع الاستفادة الكاملة من الباب كعازل بين الفراغات.

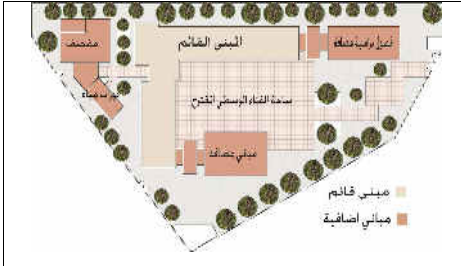
نموذج لمبنى مدرسي وتتضح العشوائية في توزيع مكونات المبنى المدرسي والتي تتطلب دراسة بين التوسعات المستقبلية والمباني القائمة من خلال نسيج عمراني مدروس.

البديل المعماري في شكله الأخير بعد دراسة التوسعات المستقبلية والتي تحقق التكامل مع الابنة القائمة ودراسة عناصر الحركة الأفقية والراسية بحيث تحقق الربط الجيد وبالتالي الرفع من الكفاءة التشغيلية للمبنى المدرسي.

شكل رقم (٢٥) المعالجة المعمارية للتوسعات المستقبلية لأحد المباني المدرسية التي تسمح بالتوسع ضمن موقع المدرسة.^[١]

وقد تمثلت المعالجة المعمارية بالسابق بأخذ النماذج المدرسية التي تسمح بالتوسع المستقبلي وبتطبيق عليها الاعتبارات الواجب مراعاتها أثناء عملية التصميم لإضافة مباني أخرى بحيث تبدأ أولاً بعمل شبكة تصميمية كما هو موضح بالشكل السابق وبما يتناسب مع طبيعة المباني القائمة بالموقع بحيث تحقق التكامل والتجانس معها مع مراعاة توجيهه الجيد للمباني المضافة.
