الجيومورفولوجيا الهندسية لهضبة المقطم بشرق القاهرة

د/ وهبه حامد شلبي^١

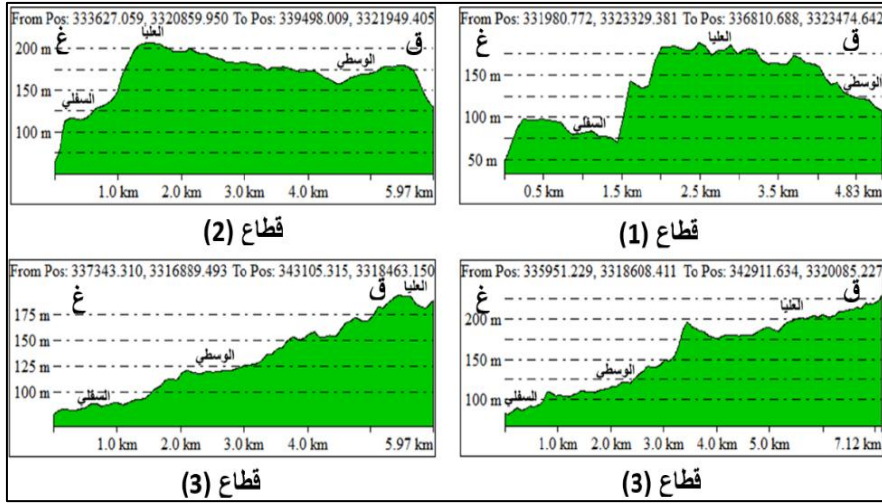
(شكل ٥) القطاعات التضاريسية بالهضبة

تم عمل أربعة قطاعات تضاريسية لتوضيح مستويات الهضبة الرئيسة، وتمتد جميعها باتجاه عرضي يقطع الهضبة من الشرق للغرب (شكل ٥) وعرض خصائصها كالتالي:

- **القطاع الأول:** بلغ طوله ٤.٨ كم وتتراوح مناسيب ارتفاعه بين ٥٦ - ٨٢ متراً، ومعدل انحداره ٢٦.٢م/كم، وأقصى درجة انحدار ٨٩.١°، ويُظهر القطاع الهضبة العليا تتوسط الهضبتين الوسطي والسفلي مع انكماش مساحتهما.
- **القطاع الثاني:** بلغ طوله ٥.٩ كم وتتراوح مناسيب ارتفاعه بين ٦٢ - ٢٠٦ متراً، ومعدل انحداره ٢٤.٤م/كم، وأقصى درجة انحدار ٧٩.٦°، ويُظهر اتساع الهضبة الوسطي وانكماش العليا والسفلي.
- **القطاع الثالث:** بلغ طوله ٧.١ كم وتتراوح مناسيب ارتفاعه بين ٨٠.٤ - ٢٢٦.٢ متراً، ومعدل انحداره ٢٠.٥م/كم، وأقصى درجة انحدار ٨٥.٦°، ويُظهر التدرج لمستويات الهضاب من الشرق للغرب.

- **القطاع الرابع:** بلغ طوله ٥.٩ كم وتتراوح مناسيب ارتفاعه بين ٦٠.٨ - ٢٠٠ متراً، ومعدل انحداره ٢٣.٦ م/كم، وأقصى درجة انحدار ٥٢.١°، ويظهر التدرج للهضاب مع انكماش العليا واتساع الوسطي ونقطتها بواسطة خطوط التصريف وانحدار السفلي نحو حافتها الخارجية.

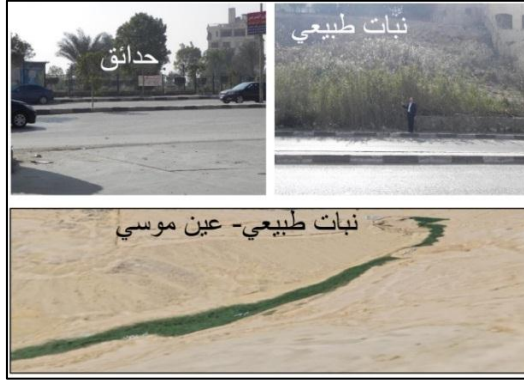
(صورة ١) النباتات بسطح الهضبة

بنسبة ٣٣.٣٪، وهي مناطق متناثرة وأكثرها تركيزاً بشرقها (حداق مدينة البارون والمعهد العالي للغات)، وكان للهضبة الوسطي نصيب من المساحة أقل ٠.٧ كم^٢ بنسبة ١٧.٩٪، لكنها احتوت على أكبر مساحة للنبات الطبيعي المرتبط بتصريف مجري مياه عين موسي (صورة ١) الذي ينحدر شمالاً.

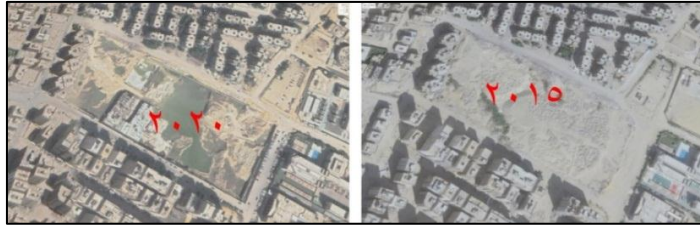
المصدر: اعتماداً على برنامج Google Earth Pro
(صورة ٢) الأراضي الرطبة الهضبة السفلي

وأظهرت أن النطاق العمراني لمدينة المقطم القديمة يتمثل بها النسبة الأكبر من الأرض الرطبة بالإضافة لمساحة النبات، ويرجع ذلك لتهاك شبكة الصرف الصحي، تليها الهضبة السفلي بمساحة ١.٦ كم^٢ بنسبة ٣١.٤٪، وظهور تجمعات للمياه بالقسم الجنوبي من الهضبة بجوار محطة الكهرباء (صورة ٢)، بدأت في التجمع بعد عام ٢٠١٥ لزيادة الاستخدام، واقتربت مساحة الأرض الرطبة (٠.٨ كم^٢) من مساحة النباتات (٠.٧ كم^٢) بالهضبة الوسطي.

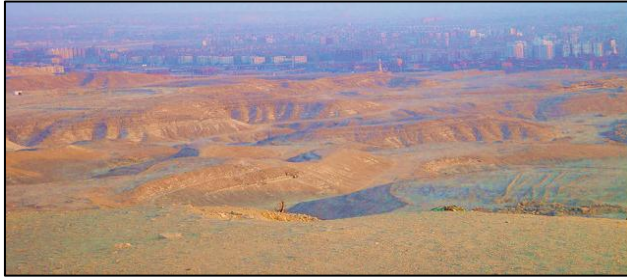
المصدر/ ويكيبديا (صورة ٣) كثافة المنحدرات على سطح الهضبة

مساحة ٢ كم.٣ بنسبة ٣.٥٪. وتعد المنحدرات عناصر هندسية تصنع زاوية مع سطح الأرض الأفقي، وتختلف درجتها باختلاف ميل المنحدر، ويمكن عرض خصائصها كالتالي:

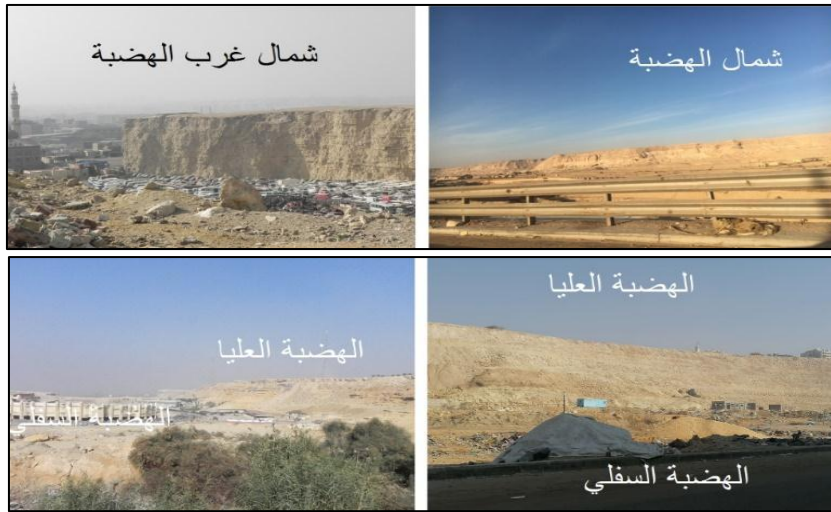
(صورة٤) منحدرات الهضبة الخارجية

- **المنحدرات الداخلية:** يقصد بها منحدرات الانكسارات التي أظهرتها الخريطة التكتونية، وحددت مستويات الهضبة وقطع سطحها بفعل الصدوع، وبلغت أطوالها ١٢٨.٣ كم، وتتبع مساراها معظم روافد خطوط التصريف، والبعض الآخر انحدر من على واجهتها كالحافة الرئيسية التي تفصل بين حدود الهضبة العليا والهضبة السفلي من جهة الجنوب الغربي، والتي تعد الشاهد المنظور الرئيس للانكسارات بالهضبة والتي تطل على الهضبة السفلي جنوباً من ارتفاع يتراوح من ٧٠ - ٨٠ م بمنسوب يزيد علي ٢٠٠م (صورة٤).

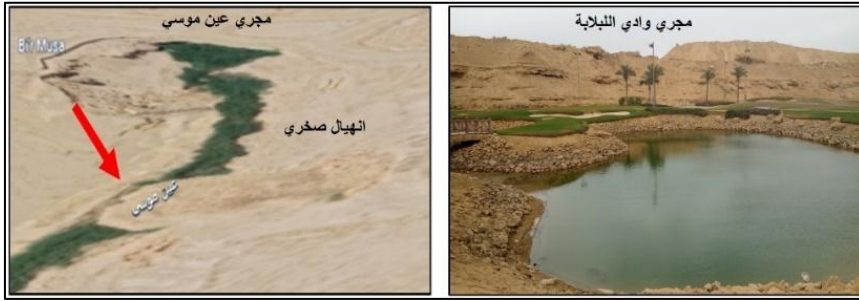
(صورة٥) استعمالات الأرض بمجري اللبلاية والنبات الطبيعي بمجري عين موسى

(عزة عبد الله ١٩٩٩ ص ٦٠)، لأن المياه الجوفية تقع علي عمق ١٨٠م من سطح الهضبة العليا (هيئة الاستشعار عن بعد ١٩٩٧)، وأدت إلى وجود حفرة كبيرة ذات جروف رأسية بمحيطها، وشغلت قاعه النباتات الطبيعية بطول مجراه، وقيت منحدراته بمدرجاته القديمة (٢م - ٧م) دون تعديل حتى الآن، ويظهر مجراه في شكل محذب كبير تجاه الشمال، وبلغ اتساع قطاعه العرضي بالقرب من العين ٢٠٠م عند كنتور ١٦٣م، ومتوسط عمقه ١٨م، وسمك طبقة الطفلة في قطاع المجري ٥م (EI Shazly, et. al., 1976) أسفل طبقة الحجر الجيري (١٢م)، وقد تبين من خلال فحص الصور التاريخية لهذا المجري حدوث انهيار كبير من جانبه الشمالي(صورة٥) عام ٢٠١٨.

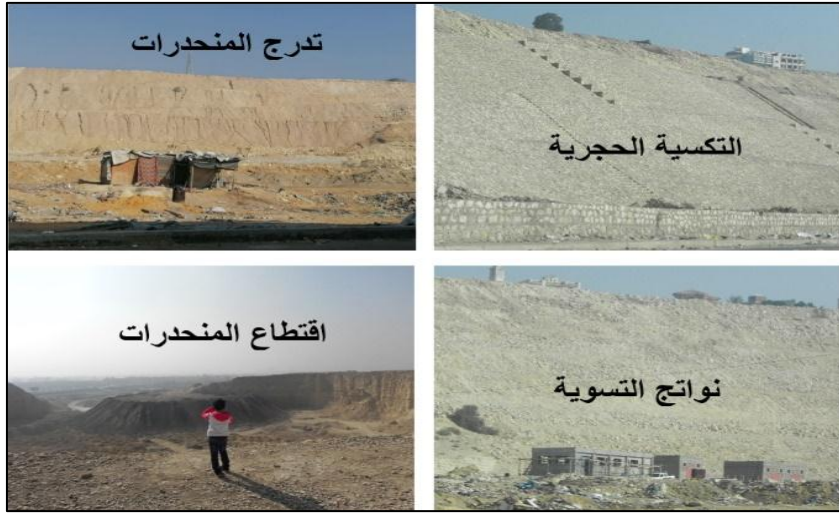
(صورة ٦) أشكال المنحدرات الاصطناعية بالهضبة

أما عن عملية التدخل الهندسي الشديد في منحدرات الهضبة فيتمثل في عملية اقتطاع الحافات واختراق التلال وردم منخفضات روافد الأودية بغرض انشاء عدة طرق لربط عمران الهضبة ببعضه وبأحياء القاهرة من جهات متعددة، وقد تم اختيار أربعة طرق رئيسة بالهضبة لمناقشة دور الجيومورفولوجيا الهندسية في نشأتها، بعد أن تم رسمها من مرئية ٢٠٢٠ والحصول على بياناتها الرقمية، وعمل قطاعاتها التضاريسية من الدم دقة ١٢.٥م وتركيبها علي بعض في برنامج نظم المعلومات الجغرافية، وظهرت عدة تقاطعات تبين مناطق الإزالة والردم cut and fill أثناء إنشاء الطريق (شكل ١١)، ويمكن عرضها كالتالي:

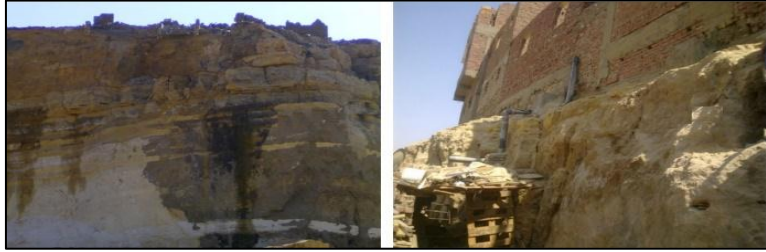
أما العملية الثانية فهي سريان المياه بمسام الصخور الجيرية التي يتراوح مسامها بين ٧.٥ - ٢٢.٣٪ بالسنتيمتر المكعب، وتتراوح النسبة المئوية لامتصاص الماء بين ٣.٠٦ - ٩.١٥٪ (هيئة الاستشعار عن بعد ١٩٩٧) حتى تصل مكشف الطبقة بالمنحدر، وخروجها في صورة نشع (صورة ٩) يؤدي إلى انفصال جزئيات الصخر المؤلفة للمنحدر في صورة حبيبات مفككة من سطحه، ومع استمرار هذه العملية تكون سبباً في إزالة وزن معين من الطبقة بمرور الوقت، مما تعمل على تقويض واضمحلال طبقات المنحدر وتؤثر في استقراره، أو في صورة انهيار كما حدث بجانب مجري عين موسى.

(صورة ٩) تسرب المياه من الجروف الرأسية بمنطقة الدويقة على المنحدر الغربي للهضبة

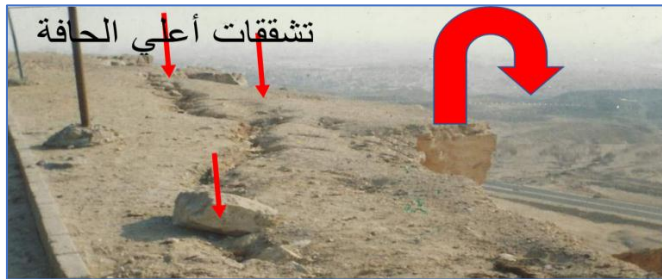
(صورة ١٠) كتل مهياة للانهايار

الاهتزازات: تسبب الاهتزازات في انهيار منحدرات الهضبة او انهيار كتل من المركب الهضبي إذا كانت كتلة المنحدرات عرضة للاهتزاز، سواء تلك الاهتزازات ناشئة عن الموجات الزلزالية أو معدات تأسيس البناء أو مرور الشاحنات الثقيلة بطرقها خاصة الطريق الدائري، حيث تعمل على انخفاض الضغط بين الحبيبات وزيادة الضغط المحايد وتؤدي لانهيار كتلة المنحدر بأكمله. وكشفت الدراسة الميدانية عن وجود شقوق باتجاه موازي الحافة الشمالية الغربية للهضبة مما يهيئ الأمر لانهيارها (صورة ١٠).
