Rehabilitation of Existing Educational Buildings to Enhance Sustainability

Mohamed Elsadat Assasa*, Alaa Elsayed Fared and Algndy Shaker Algndy

Rehabilitation,
Educational Building,
Sustainability, Energy
Rationalization

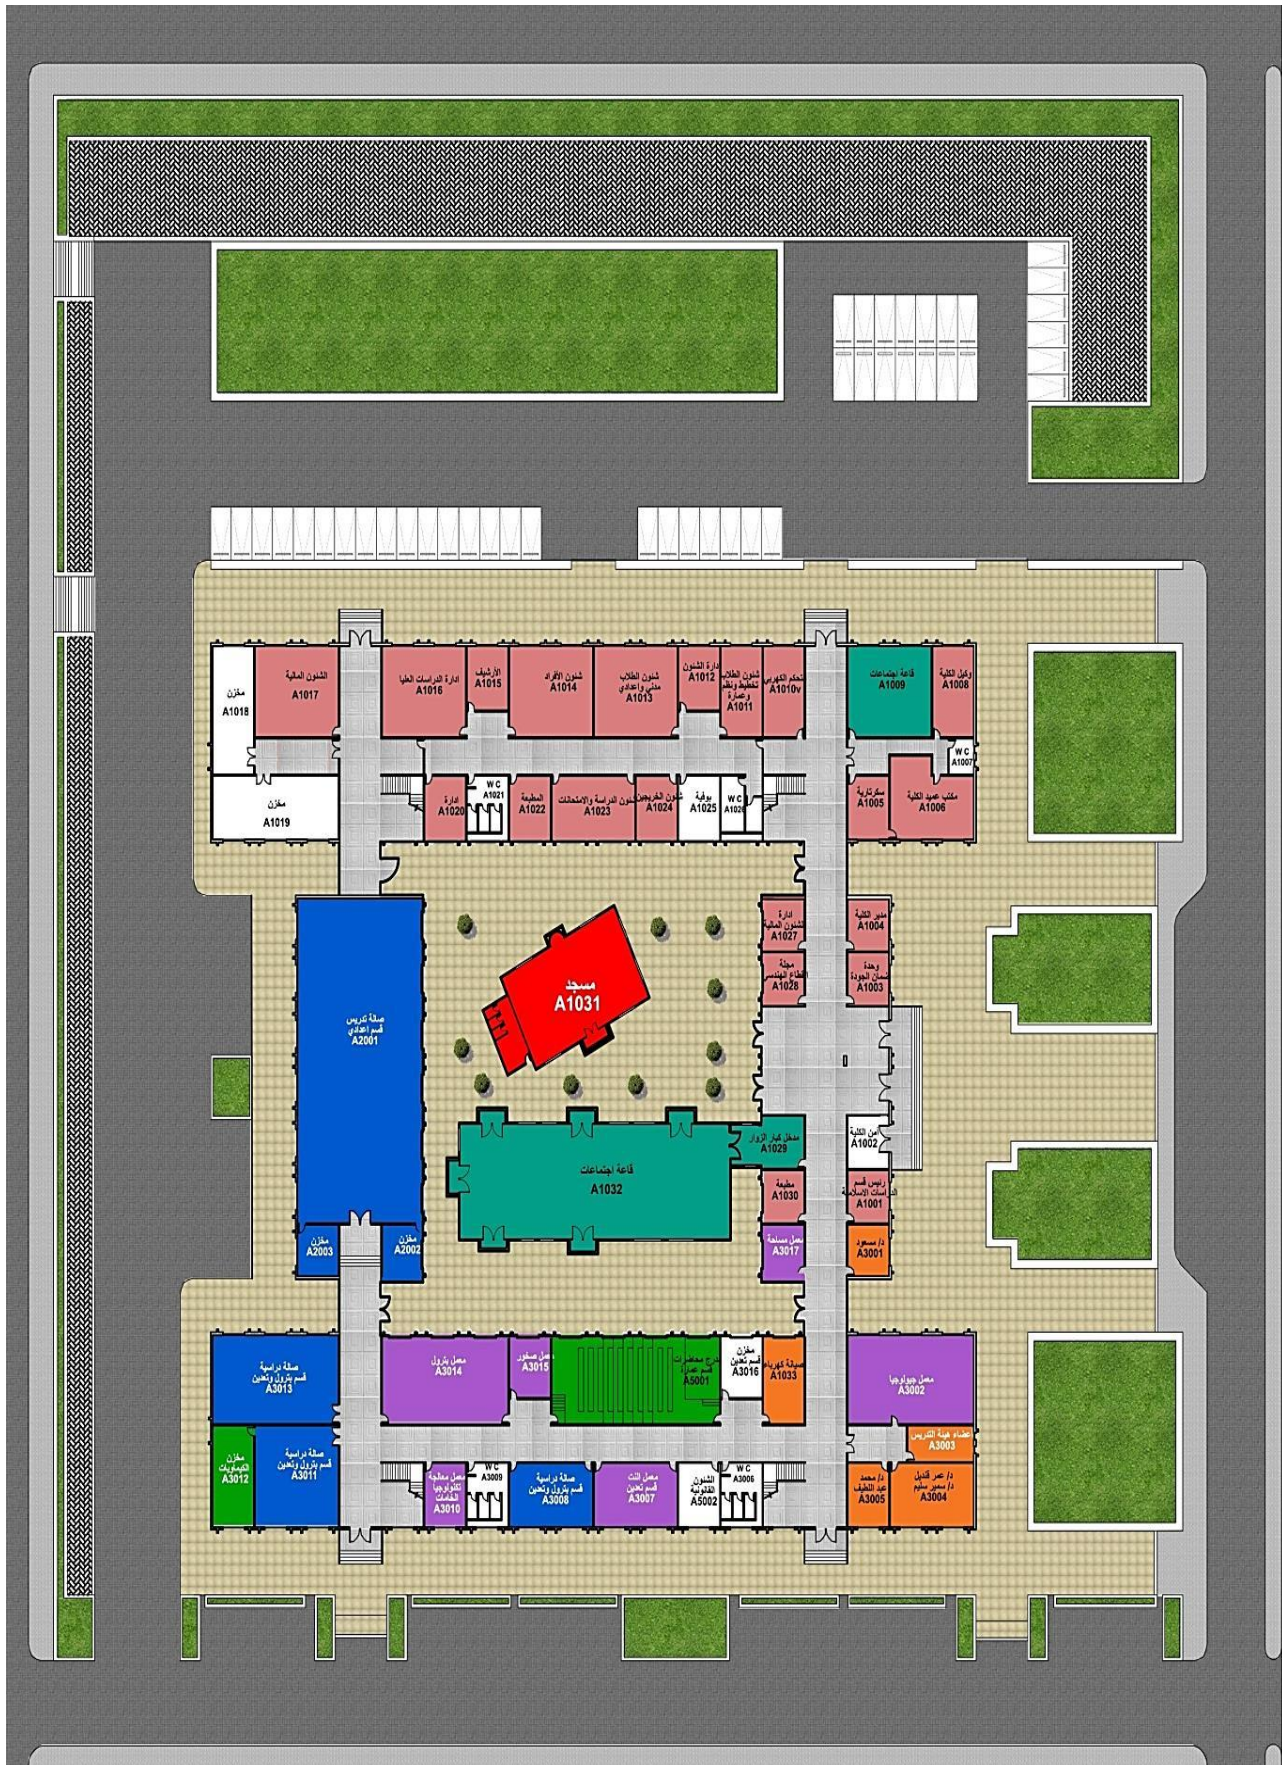
شكل (3) يوضح المسقط الافقي للدور الارضي. :إعداد الباحث

يحتوي المبني الرئيسي لكلية الهندسة بنين علي 5 مداخل رئيسية بالدور الأرضي مقسمة كالتالي (2مدخل بالجهة الشمالية + 2مدخل بالجهة الجنوبية + 1مدخل رئيسي بالجهة الغربية)، كما يتكون المبني من الدور الأرضي وثلاثة طوابق علوية . وفيما يلي المساقط الأفقية التي تصف المبني معمارياً: شكل (3،4،5،6)

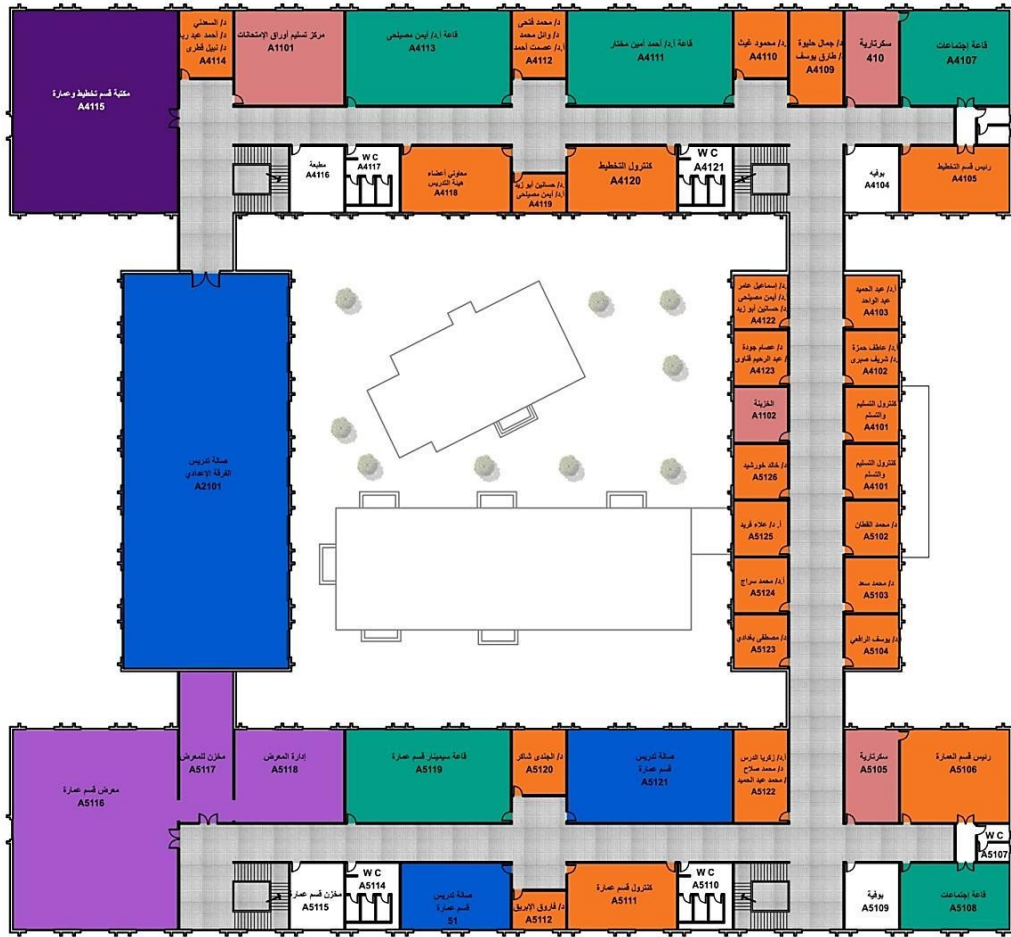
شكل (6) يوضح المسقط الأفقي للدور الثالث علوي: إعداد الباحث

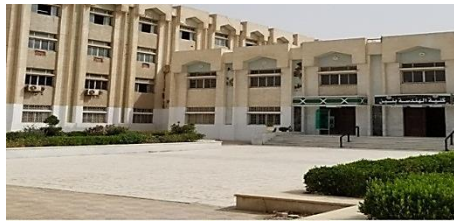
شكل (8) : يوضح ساحة المدخل وخلوها من التظليل تصوير : الباحث

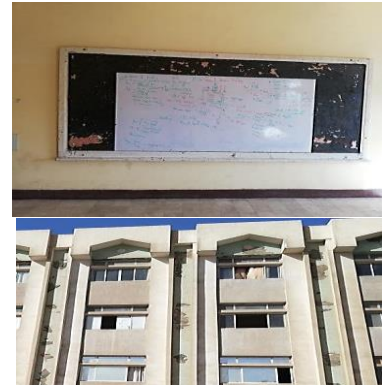
شكل (9) يوضح تهالك أدوات التعليم وسقوط أجزاء من الدهانات والبياض في الواجهه الجنوبيه. تصوير: الباحث

الضلف في معظم الفتحات غير كامله ، وكذلك صيانة أبواب الحمامات وإستكمال دهانات أبواب غرف أعضاء هيئة التدريس ، كما تفتقر الواجهات إلي الدهانات الجديده حيث لم يتم دهانها منذ إنشاء المبني محل الدراسة ، وأيضاً تهالك جميع أدوات التعلم كالتسبورة ومناضد الرسم ، وكذلك تفتقر القاعات الدراسيّه إلي عدم كفاية المقاعد كما في شكل (9)، (10)

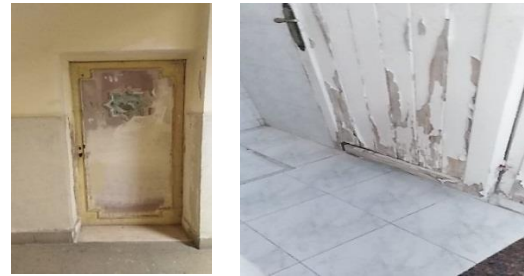
شكل (10) يوضح تهالك أبواب الحمامات وعدم إستكمال دهانات أبواب أعضاء هيئة التدريس. تصوير : الباحث

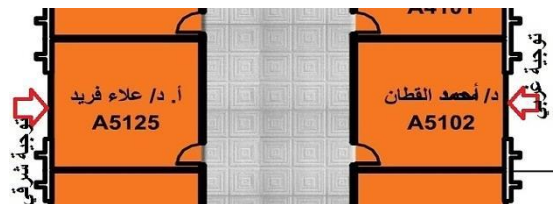
شكل (24) يوضح المسقط الأفقي للفراغين الشرقي والغربي: المصدر (وحدة ضمان الجودة والإعتداد)

تم إختيار فراغين لعرضي هيئة تدريس بالطابق الأول علوي، أحدهما ذو توجيه غربي والأخر ذو توجيه شرقي، ويتشابه الفراغين في المساحه والإرتفاع ومواد التشطيب الداخليه ومساحات الفتحات، حيث تبلغ أبعاد كل فراغ منهما (3.5×5×5) بالمتر، كما في شكل (24)

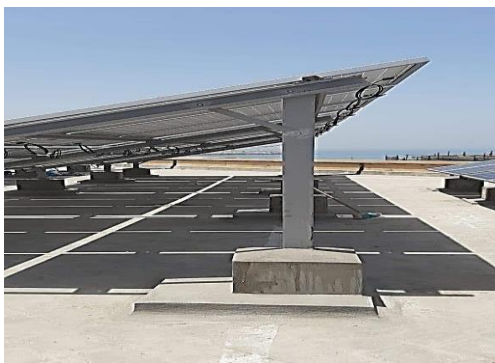
شكل (37) يوضح المسافات البينييه بين الألواح وبعضها وركائز التثبيت: تصوير الباحث لمشروع قائم بمبنى محافظه دمياط: تصوير الباحث

- تطبيق الخلايا الشمسيه علي المبنى محل الدراسه لترشيد الطاقه: قبل البدء في إقتراح البحث للخلايا الشمسيه، قام الباحث بالزياره الميدانيه للمبنى محل الدراسه وتم التأكد من عدم وجود مرتفعات قريبه من المبنى لكي تسقط الظلال علي الخلايا الشمسيه، مما يضعف الجدوي والفائده المتوقعه منها، وتؤكد الباحث أن العامل الوحيد الذي يمكن أن يسقط الظلال هو دروه السطح، لذلك يجب الإبتعاد عن الدراوي بمقدار 1.5 م، ورفع الخلايا أيضا عن السقف بمقدار 60سم تقريبا وبزاويا ميول 25 درجه، حيث أثبتت الدراسات السابقه أن الزاويه المثلي لإنتاج الطاقه هي 25 درجه، ولا بد من ترك مسافات بين كل صف وأخر مسافه 70سم، وذلك لضمان عدم وجود ظلال طوال فترة النهار، كما في شكل (37)
