أخطار التجوية على المناطق الأثرية بمحافظة المنيا

نجلاء سيد محمد عبد الحليم (*)

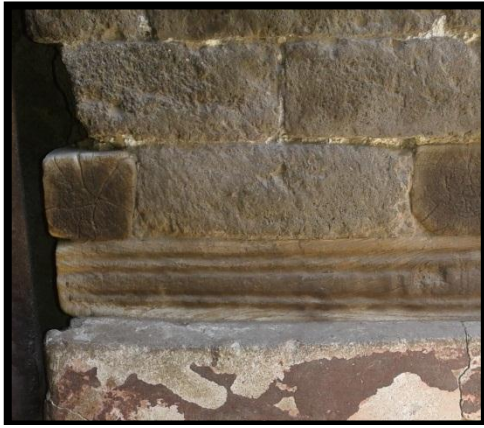
صورة (٢) تعرض الألواح الخشبية للتعفن بفعل الرطوبة بأحد جدران البوابة القبلىة لمسجد العسقلانى بملوى.

- كما تؤدي الرطوبة إلى ذوبان الألوان المستخدمة على جدران المقابر والمعابد والكنائس والمساجد . هذا بالإضافة إلى تعرض بعض الألواح الخشبية للتعفن ويتضح ذلك في جدران البوابة القبليّة لمسجد العسقلاني في ملوى حيث يتبادل الخشب مع الطوب في تكوين جدران البوابة .

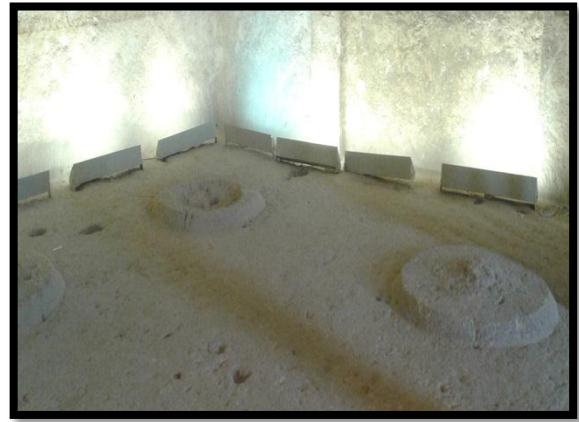
صورة (١) مقبرة خيتى بنى حسن حيث المصابيح الكهربائية التى تساهم فى ارتفاع درجات الحرارة ٢٠١٦/٢/٥

كما أن سطوع الشمس (ضوء الشمس) يؤدى إلى إزالة الألوان وضياع النقوش ، هذا بالإضافة إلى مصابيح الإضاءة الموجودة داخل المقابر وقد ظهر ذلك فى مقابر كل من مقبرة خيتى (صورة ١) وبأكت بنى حسن و مقبرتى ٢٥ ، ٤ بتل العمارنة، حيث يلاحظ فى الصورة رقم (١) وجود ٧ مصابيح فى أحد أركان المقبرة. كما يظهر أثر التجوية فى الصخور الجرانيتية التى تشكل تمثال القرد بابون الموجود بأثار الأشمونين حيث يتكون الجرانيت من معادن الكوارتز والفلسبار والميكا التى تختلف فى معاملات تمددها الحرارية مما يؤدى إلى حدوث التشقق .

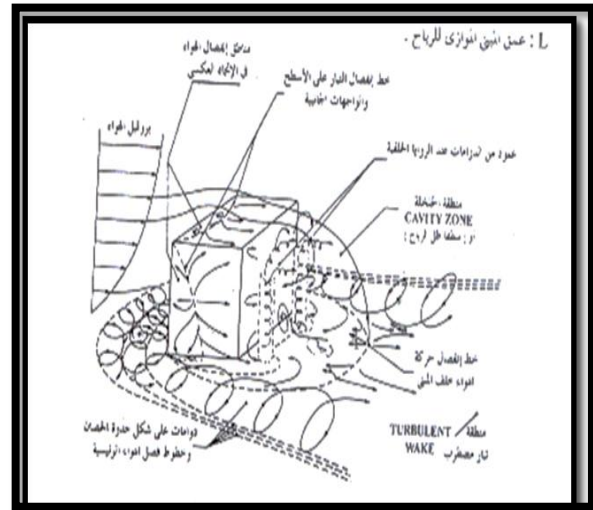
شكل (١) تأثير حركة الرياح حول المقبرة على عمليات

التجوية.

كما تؤدي الرياح إلى تحريك الهواء أمام واجهة المبنى محدثاً مناطق ضغط موجبة وسالبة حول المبنى، ويهرب الهواء إلى الجوانب حيث زوايا حروف المبنى ، فينفصل التيار المصطدم بالمبنى عند الأرض محدثاً سدوامات على شكل حدوة حصان ، والتي تلتف حول قاعدة المبنى . ويعاد انفصال خطوط تيار الهواء مرة أخرى على واجهة المبنى ، جزء إلى أعلى الواجهة والآخر إلى أسفل الواجهة (خالد سليم جمال ، ٢٠٠٢ ، ص ٧٨) كما هو موضح بالشكل ١ .

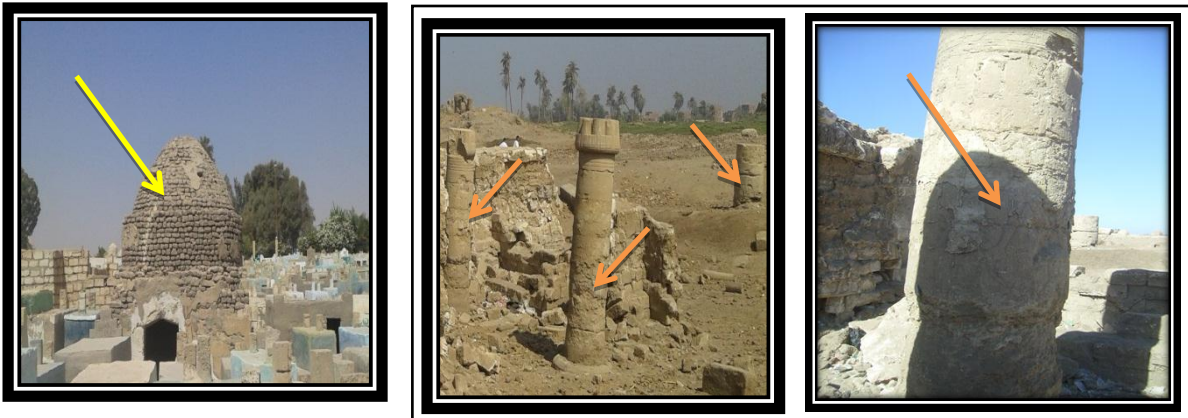
صورة (٢١) تقشر طبقة الملاط بأحد قباب البهنسا بنى مزار.

صورة (٢٠) التقشر بأعمدة معابد الأشمونين .

وتتمثل ظاهرة التقشر فى سقوط طبقة الملاط وانفصالها عن الجدران الأصلية (الحامل) فى شكل راقات موازية لحوائط المباني الأثرية ، وكذلك تتمثل فى تقشر الطلاء الخارجى (الألوان) لجدران هذه المباني كما هو الحال فى أعمدة معابد الأشمونين صورة (٢٠)، قباب البهنسا صورة (٢١)، مقابر الزاوية صورة (٢٢)، سراديب ومقابر تونا الجبل (بيتوزيرس) صورة (٢٣)، (٢٤)، كنيسة يوحنا المعمدان صورة (٢٥)، معابد الشيخ عبادة ومسجد اليوسفى بملوى ومقبرة مرى رع الأول بتل العمارنة، كما لوحظ آثار التجوية فى تمثال القرد بابون ، الذى يتكون من الجرانيت.

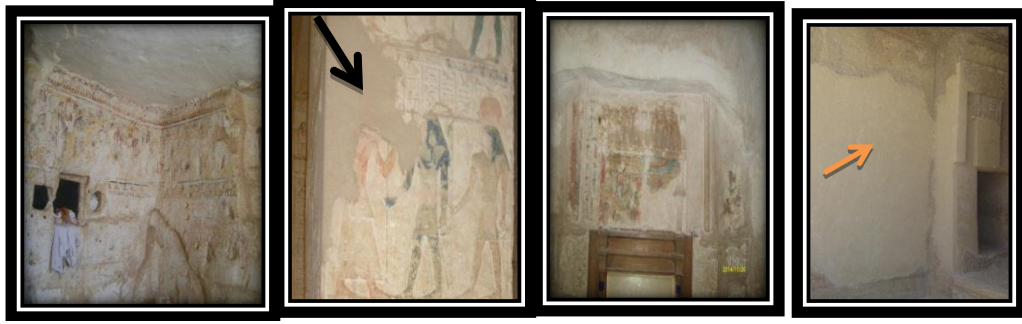
صورة (٢٢) تقشر الطبقة الخارجية للجدار الشمالي لأحد مقابر الزاوية .
صورة (٢٣) التقشر بأحد سراديب تونا الجبل.
صورة (٢٤) التقشر بأحد جدران مقبرة بيتوزيرس بتونا الجبل.
صورة (٢٥) التقشر بجدران وأسقف كنيسة يوحنا المعمدان.

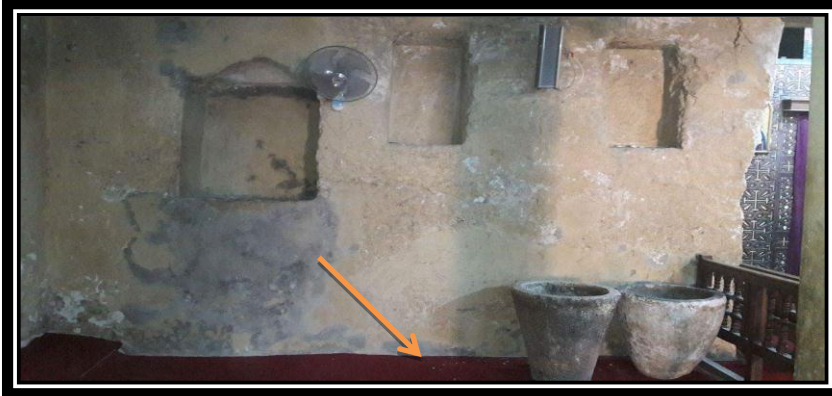
صورة (٢٦) أثر التفكك الحبيبي أسفل أحد جدران دير أباهور بسوادة .

حيث يؤدي ارتفاع درجة حرارة الوسط المحيط بالمنشآت الأثرية إلى انفراط وتفكك حبيبات الكالسيت نتيجة تمدد بلورات الكالسيت عند ارتفاع درجة الحرارة إلى ٣٠ م° ، فتتصرف كأنها بلورات مستقلة لها معاملات تمدد وانكماش خاصة، مما يؤدي إلى تفككها وانفصالها عن بعضها البعض (صخى محمد دويرى ، ٢٠١٣ ، ص ٤٨٢). ويرجع التباين في معامل التمدد إلى اختلاف ألوان المعادن المكونة للصخر وبالتالي اختلاف قدراتها على امتصاص الحرارة (ممدوح تهامى عقل ، ١٩٩٦ ، ص ٣٥) .

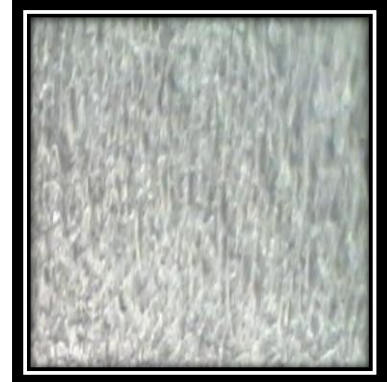
صورة (٢٧) نواتج التفكك الحبيبي أسفل أحد جدران دير أباهور بسوادة .

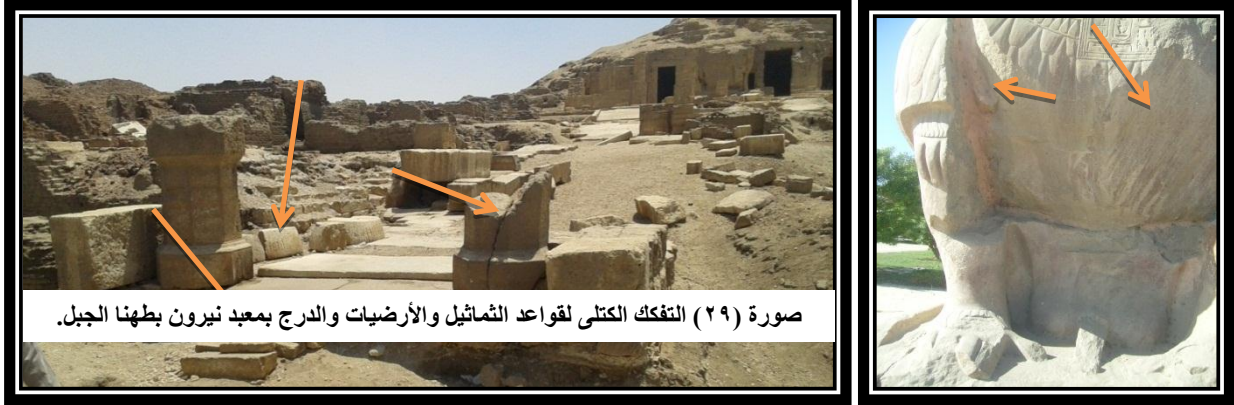
صورة (٢٩) التفكك الكتلي لقواعد الثماتيل والأرضيات والدرج بمعبد نيرون بطهنا الجبل.

حيث يتم انقسام الصخر إلى كتل على طول خطوط الشقوق والفواصل الموجودة بالصخر ، حيث تساعد كثرة الشقوق والفواصل الرأسية والأفقية على سقوط أجزاء كبيرة من المباني الأثرية ، سواء كان ذلك في واجهات المقابر أو أحد التماثيل والأعمدة في الشيخ عبادة ومعبد نيرون بطهنا الجبل و قرد البابون بمنطقة الأشمونين صور (٢٨ ، ٢٩) .

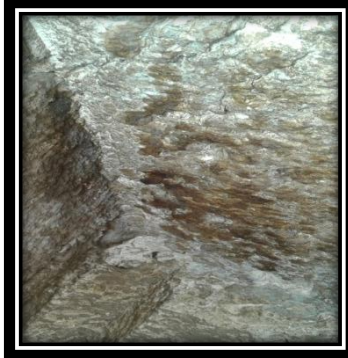
صورة (٣٢) التآكسد والتكربن بمقبرة رقم ٣ من مقابر فريزر بالمنيا .

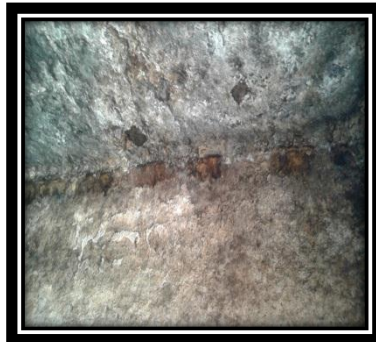
صورة (٣١) التآكسد وتزهير الأملاح بأسقف وجدران مقبرة (٤) ان كا اف بمقابر فريزر .

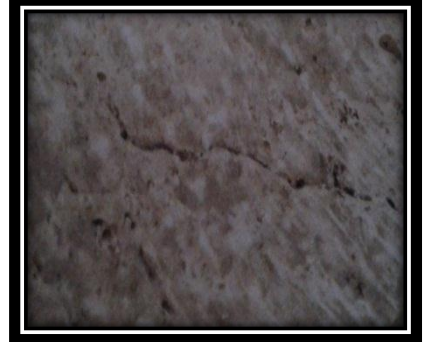
صورة (٣٠) شقوق نتيجة الاجهادات والضغوط الناتجة عن تكون بلورات الأملاح بمقبرة امنحات بنى حسن .

أى أن التجوية الملحية لها تأثير ميكانيكي وكيميائي على الصخور المشكلة للمباني الأثرية ، ومن أهم الأملاح التي تسبب هذا النوع من التجوية ، أملاح سلفات (كبريتات) الصوديوم ، كربونات الصوديوم ، نترات الصوديوم ، سلفات الماغنسيوم (Goudie , A.S.,2004,P.894) . ومن أهم صورها ما يلي :

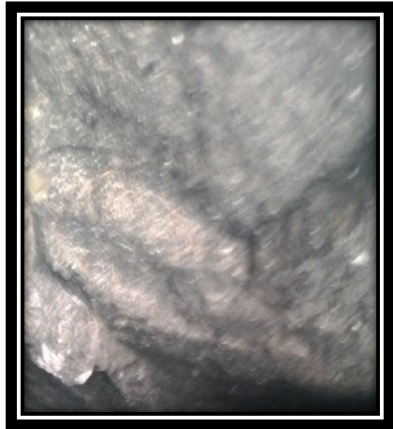
صورة (٣٦) التكرين بسقف كهف اصطلب عنتر ببنى حسن.

وقد ينساب بيكربونات الكالسيوم إلى داخل الشقوق مكوناً الفجوات والكهوف (محمد صبرى محسوب ، ١٩٩٧ ، ص ٩٤) . ومع ارتفاع درجة الحرارة يرتفع المحلول إلى سطح الصخر بسبب الخاصية الشعرية وعندما تجف المياه يتطاير ثانى أكسيد الكربون فى الهواء ، ثم تترسب قشرة كربونات الكالسيوم على الجدران الخارجية للمباني الأثرية المكونة من الحجر الجيرى ، وتعرف هذه الطبقة بأفق الجير Lime Horizon (الطاهر محمد محمود بسيونى ، ٢٠٠٨ ، ص ١٣٧) وقد لوحظ ذلك بمنطقة آثار الأشمونين ، خاصة مع زيادة الغطاء النباتى الذى يعمل على زيادة نسبة ثانى أكسيد الكربون أثناء عملية البناء الضوى .

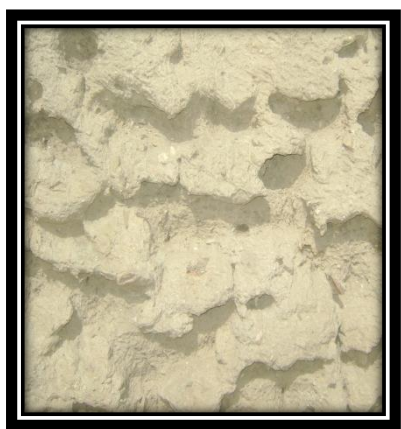
صورة (٣٤) أثر التجوية الكيميائية على تكون الأعمدة الهابطة بسقف أحد مغارات دير البرشا .

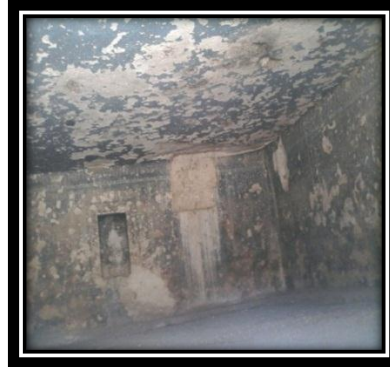
صورة (٣٨) أثر التجوية الكيميائية بمقبرة نختى
(٢١) ببني حسن ، حيث أثار التكرين والأكسدة
وتزهر الأملاح على الجدران والسقف.

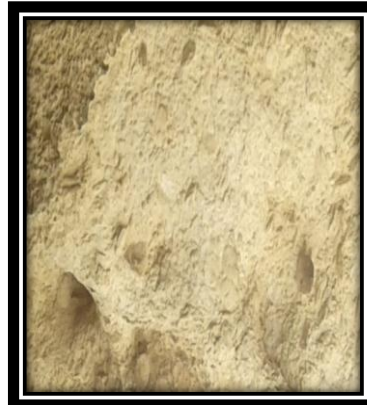
صورة (٤١) حفر الإذابة بأرضية
مقبرة نفر سخرو بمنطقة
آثار الزاوية .

قطرات المطر أو الندى الذي يعمل على إذابة بعض الصخور والمعادن . تتخذ هذه الحفر أشكال متعددة منها البيضاوي ، الدائري، وهي غالباً ما تتكون على الأسطح قليلة الإنحدار في صخور الحجر الجيري (Huggett , R.J.,2007,P.157) .

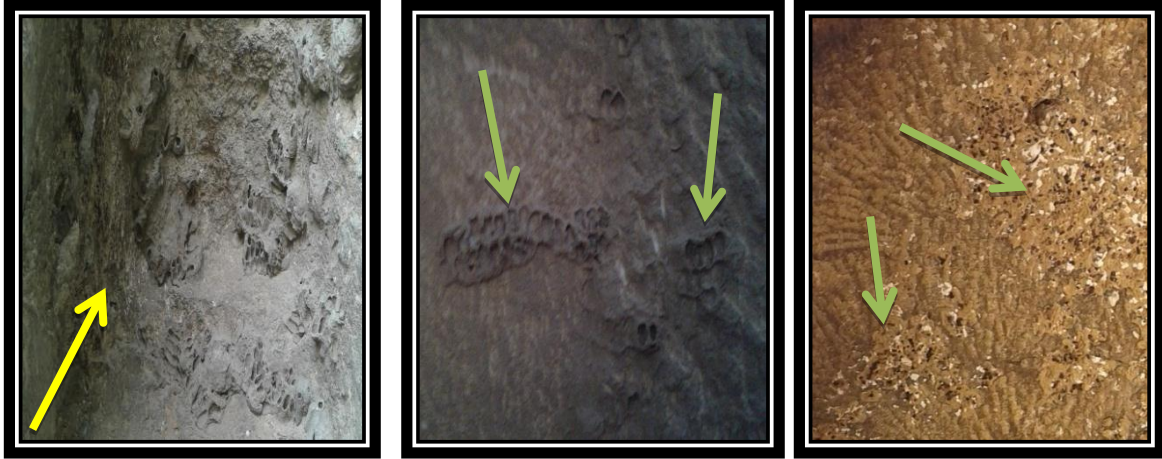
صورة (٤٥) بقايا بيوت النحل
والدبابير بكهف ارتيميس (اسطبل
عنتر) ببني حسن .

صورة (٤٤) بقايا بيوت النحل
والدبابير بمقبرة خنوم حتوب
(٤) ببني حسن .

وقد لوحظ وجود أعشاش الدبابير في جدران الساقية الرومانية ومقبرة بيتوزيرس بمنطقة آثار تونا الجبل ، كما لوحظ أثناء الدراسة الميدانية أيضاً وجود أعشاش للنحل في منطقة آثار الأشمونين وذلك ببقايا المساكن الطينية القديمة ، وفي مقبرتي باكت صورة (٤٣) ، خنوم حتوب صورة (٤٤) ، كهف اسطبل عنتر ببني حسن صورة (٤٥) وقباب البهنسا ومنها قبة محمد الخرسى صورة .

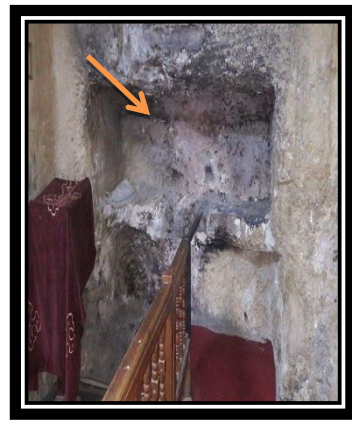
صورة (٦٦) مواد الترميم الخاطئة
، وأثرها فى تشويه منظر أحد
جدران ديرالعدراء بجبل الطير .
