الارتقاء بمستوى البيئة العمرانية لمنطقة الكورية بمصر الجديدة

المستخلص

THE UPGRADING OF THE URBAN ENVIRONMENT AREA KORBA HELIOPOLIS

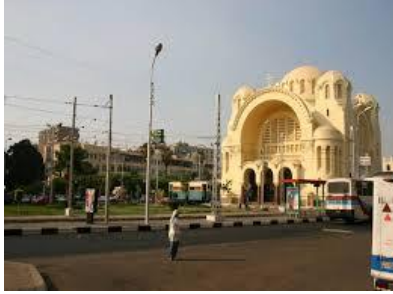
شكل(٢): صورة توضح كنيسة البازيليك

كنيسة البازيليك: عهد البارون الي المعماري الكسندر مارسيل ببناء الكنيسة الارمانيه البازيليك والتي تم الانتهاء منها عام ١٩١٣ تتبع الكنيسة عمارة (أرنوفو - العمارة القوطية) وابهارها للناظر بمدخلها الفخم والقبة الكروية الهائلة والمنتصبة علي أعمدة الجرانيت المصقولة (٢) صورة توضح ميدان كنيسة البازيليك

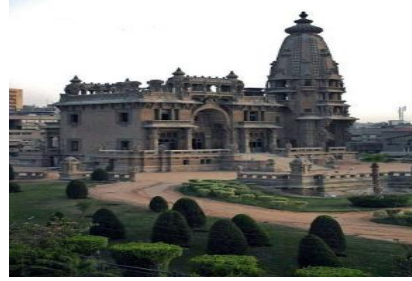
شكل(١): صورة لقصر البارون

قصر البارون: هو أول مبني بحى مصر الجديدة بناه البارون عام ١٩٠٧ مستخدما الخرسانة المسلحة والتي تعتبر وقتها من أحدث أساليب البناء قام المعماري (ألكسندر مارسيل) الفرنسي بتصميم هذا القصر علي غرار طراز المعبد الهندي (أنكور وات) خليط ما بين الطراز الهندي والاوروبي والعربي (شكل (١)) صورة توضح قصر البارون.

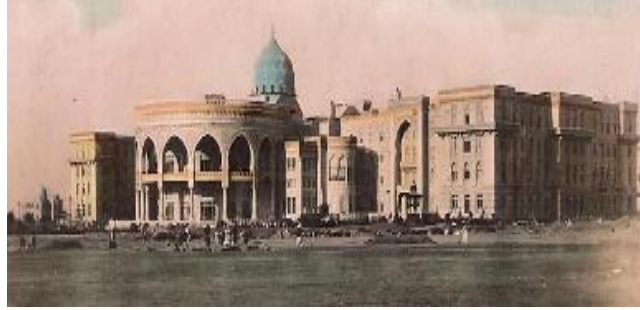
شكل(٣): صورة لفندق هليوبوليس قديماً

فندق هليوبوليس بالاس (قصر الرئاسة حاليا): قام كل من المعماريين (أرنست جاسبر والكسندر مارسيل) بتصميم فندق هليوبوليس والتي تبلغ مساحتة نحو ٦٥٠٠ م٢ وهو يعتبر أكبر فندق وقتها يتكون الفندق من اربعمائة غرفة خمسة وخمسون يتميز فندق هليوبوليس بطرازة المعماري الفريد والذي تأثر بعمارة فرنسا وقتها في القرن التاسع عشر شكل (٣) صورة لفندق هليوبوليس قديما.

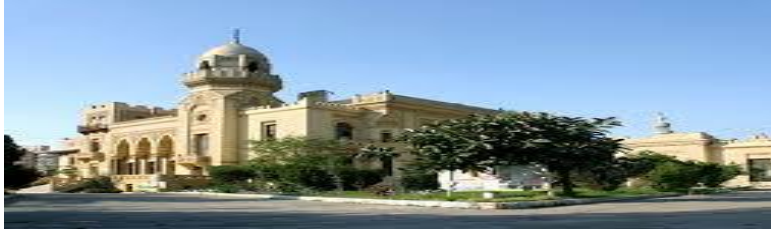
شكل(٤): صورة لقصر السلطان حسين كامل "مدرسة مصر الجديدة الثانوية بنات

قصر السلطان حسين كامل (مدرسة مصر الجديدة): صمم هذا القصر المعماري الكسندر مارسيل عام ١٩١١م أهم ما يميز القصر الزخارف التي تمتد بطول ارتفاع المبنى والشرفات المزينة والقبّة التي تعلو تصميمه جعله أقرب ما يكون ان يشبه المسجد منة الي القصر.

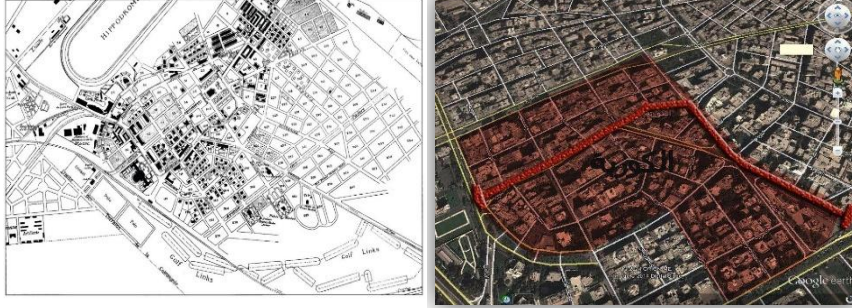
شكل(٤): صور لخريطة منطقة مصر الجديدة توضح النسيج العمراني اوائل القرن العشرين وحاليا
أولاً: النسيج الحضري: نلاحظ أنه لا يوجد اختلاف بين خريطة مصر الجديدة في اوائل القرن
الماضي وخريطة الوضع الحالي وأحتفظ النسيج العمراني للمنطقة بكل تفاصيله وحتى أكتمل
أنشائها منذ أن خطط لبناء مصر الجديدة قديما فنجد ان الشوارع الرئيسية و الميادين والشوارع
الفرعية أحتفظت بنفس التخطيط العمراني بينما تم البناء علي جميع الامتدادات الصحراوية
وذلك لاستيعاب الزيادة السكانية ونما النسيج العمراني جهة الشرق.

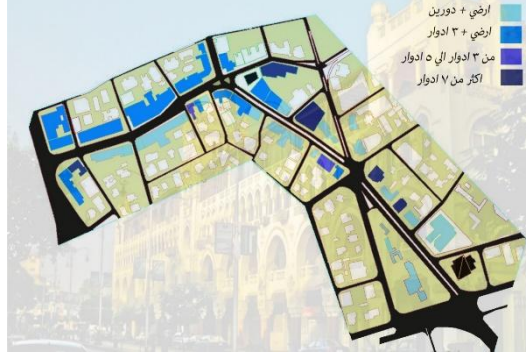
ثانياً: ارتفاعات المباني: قسمت المنطقة من حيث الارتفاعات إلي: أرضي + دورين بنسبة
٣٧% أرضي + ٣ ادوار بنسبة ٤٨,٨% ، من ٣ ادوار الي ٥ ادوار بنسبة ٤,٦%، اكثر من
٧ ادوار بنسبة ٩,٣%، فنجد ان النسبة الاكبر من المباني بارتفاع ارضي + دورين وارض
+ ٣ ادوار حيث ان هذه المنطقة من اوائل المناطق في مصر الجديدة أما التغيرات التي
طرأت علي المنطقة فنجد ان المباني الجديدة ذات الارتفاعات والتي تزيد عن (ارض
+ ٧ ادوار) لا تحاكي الطابع المعماري المتميز الموجود مما يؤثر سلبا علي الصورة البصرية
فيحدث تشويش بصري وعمراني للمكان كونها دخيلة علي طابع المنطقة .

شكل (٥): صورة لخريطة منطقة الدراسة توضح ارتفاعات المباني
 ثالثاً: حالات المباني: تم تحليل حالة المباني ووجد أن المباني بحالة جيدة بنسبة ٢٣%،
 المباني بحالة متوسطة بنسبة ٦٢%، المباني رديئة بنسبة ١٥%

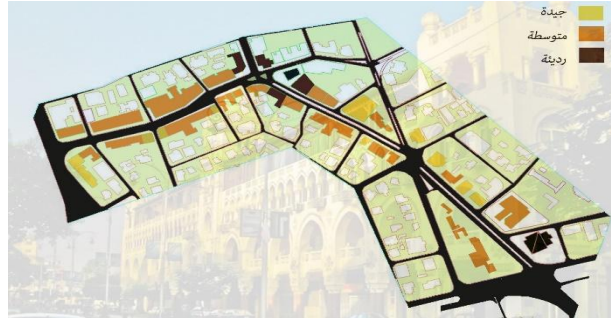
شكل رقم (٦): خريطة توضح حالات المباني لمنطقة الدراسة

من الدراسة يمكن تقسيم حالات المباني الي
 ثلاث أنواع: النوع الاول: ويعد الاقدم في
 الانشاء ويمثل نسبة ٦٢% من إجمالي نسبة
 مباني المنطقة وهو يعبر عن (الحالة المتوسطة)
 وهي مباني ذات الطابع المعماري المتميز ولا
 تزال نسبة قليلة من مبانيها علي حالتها ولكن

بنسب عالية علي تلك المباني من قبل سكان المنطقة (من حيث أغلاق الشرفات واستغلالها - بناء ادوار فوق المباني القديمة ذات الطابع - نشوة في واجهات تلك المباني النوع الثاني: تصل نسبتها الي ١٤,٣ % من مباني المنطقة بعضها من المباني المتميزة ذات الطابع المعماري المتفرد ويرجع ذلك الي عدم وجود صيانة لهذة المباني اومنهجية خاصة للحفاظ عليها من التدهور النوع الثالث: المباني بحالة جيدة وتصل نسبتها الي ٢١,٤ % وهي المباني الحديثة البناء ذات الارتفاعات اكثر من ٧ ادوار والتي في معظمها لم تحاكي الطابع المتميز للمنطقة .

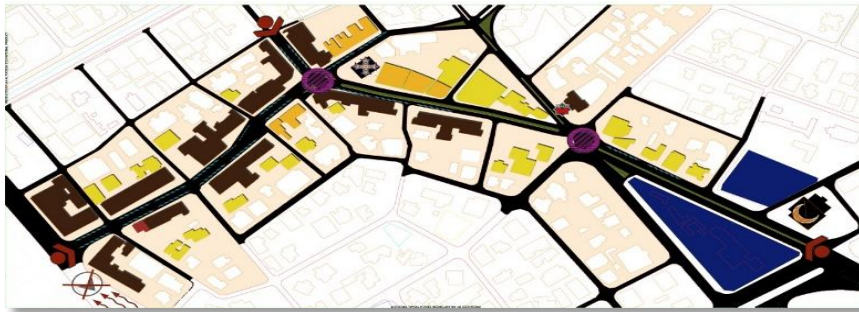
محطة مترو الكورية	مباني ذات طابع متميز
ميدان رئيسي	مباني سكنية
دخول	مباني سكني تجاري
ممنوع الدخول	مباني تعليمية
أختناق مروري	مباني تجاري
شكل (١٠) خريطة توضح تحليل	شوارع رئيسية
شارعي الدراسة وأستنباط مشاكل المنطقة	شوارع فرعية

من التحليل لشارعي بغداد والثورة يمكن تحديد الآتي:

- ١- الاستعمالات التجارية علي جانبي الشارعين أدت الي التكدس المروري بالمنطقة وذلك نتيجة لعدم وجود اماكن انتظار السيارات (جراجات) وهذا أدى الي أحداث أختناقات مرورية أوقات الذروة مخلفة معها تلوث ضوضائي وهوائي بالمنطقة نتيجة لعدم السيارات.
 - ٢- عدم تخطيط المنطقة لتحتوي الانشطة التجارية اصة التحميل والتفريغ لخدمة المحلات التجارية والانشطة الترفيهية ادي ذلك الي الازدحام الشديد والتكدس المروري والاختناقات بالمنطقة .
 - ٣- شوارع المنطقة تحتاج الي التطوير والصيانة .
 - ٤- ندرة المسطحات الخضراء .
 - ٥- اختلاط وسائل النقل الحكومية والخاصة ومحطة المترو والانشطة التجارية أعطي للمنطقة تشوها في كل الوجوه بالاضافة الي التلوث بأشكاله المختلفة
- من ذلك يمكن تحليل للمشاكل التي تتعرض لها المنطقة من أسباب للمشكلة والآثار السلبية المترتبة عليها:
