تطبيق مفهوم مراقبة الجودة على مراحل أعمال ترميم المباني الأثرية

سناء إبراهيم عبد المقصود
كلية الهندسة – جامعة الزقازيق- جمهورية مصر العربية

ترميم مسجد تمراز الاحمدى أثر رقم 216

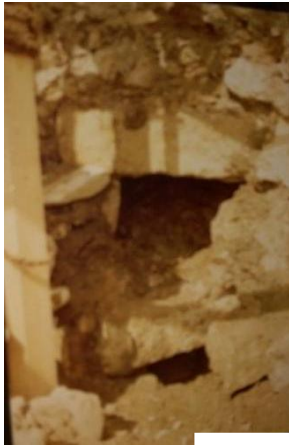
صوره رقم (2) الفجوة أسفل أرضية ايوان القبلة

- وجود هبوط فى أرضية ايوان القبلة وبالكشف عن الهبوط وجد فجوة وباستمرار الكشف وجد فراغ ، ويرجح ان هذا فتحة لحد وقد تحرك الحجر الموصل به ، وبالنظر بداخلة تبين أنه ملىء تماماً بالماء طبقاً للصورة رقم (2).

- توقف العمل لحين ابداء رأى من المتخصصين (السادة الأثارين) وبالفعل عين الموقع السيد الاستاذ مدير عام مركز تسجيل الآثار بهيئة الآثار وأثناء المعاينه لم نستطيع الوصول لأرضية اللحد وكتب تقرير عن الموقع وتوصية بان يتم استدعاء غواص والنزول داخل اللحد لمعرفة وتبين ما به ثم ردمه بتربه زلطية وغلقه على ذلك واعادة البلاط كما كانت. لانه غير منطقي ان توجد أسفل ايوان القبلة للحدود وخاصة ان المسجد يحتوى على ضريح

- حدث هبوط بأرضية ايوان القبلة واتضح من الكشف وجود

فراغ كبير (وجود فجوتين) مما يستوجب ضرورة عمل جسات فى أماكن مختلفة ومتفرقة فى أرضية المسجد بأكمله لمعرفة عما اذا كان هذا الفراغ ممتد أسفل المسجد كله أو محصور فى ذلك الجزء فقط.

- **قرار:** غلق اللحود حتى لا يحدث تكتلات فى التربة اذا تم ردمها كما ورد بتقرير الأثريين مما يسبب عدم تجانس نوعية التربة قد تسبب شروخ وخاصة أن شارع بور سعيد الذى به المسجد كان قديما اسمه الخليج المصرى وكان عبارة عن مجرى مائى، وأثناء الفيضان كانت ترتفع منسوب الماء بهذه المنطقة وكان يطلق عليها بركة الفيل.

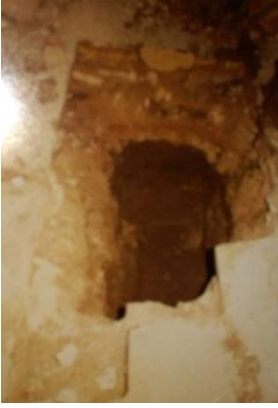
الصور رقم (3) الطبقات أسفل ارضية المسجد

- وأثناء الكشف على طبقات الردم أسفل أرضة المسجد وجد أنها عبارة عن طبقتين وان طريقة تركيب البلاط التى قامت به لجنه حفظ الآثار العربية مكونه من طبقتين واثناء هبوط أى جزء من التربه أسفل البلاط تعمل الطبقة الاولى كأنها قبر صورة رقم (3)، واسفل هذا القبر فراغ ثم طبقة ردم ثم تربه طينيه مشبعة بالماء ثم لم أجد الامياه وكان المسجد كله أسس على مياه ولم نستطيع تحديد عمق الماء وبالتالي لم نستطيع سوى الترميم فى اضيق الحدود وابقاء الحال الى ما هو عليه بقدر المستطاع.

- كشف الارضية أسفل البلاط أوضح انه تم تبليطه بشكل غير مألوف فمن الطبيعى ان نجد ردم ثم المونه ثم البلاط الحجارى الذى يصل سمكه من 5 : 7 سم فنجدته محمل على طبقة عكسية من البلاط مما يثير الدهشة ويدل على صنعه مقصودة ولكنها غير مفسرة ، ولكن بهدف لدى مهندس لجنة حفظ الاثار قد يكون لعمل هذه البلاطات كقبو عند هبوط التربة وبذلك لا تتأثر الارضيه أعلاه.

- **قرار:** أثرت الإبقاء عليها لحين معرفة السبب وكان أغلب الظن انه نوع من معالجة أو طريقة للبناء على الماء حيث ان المسجد على الخليج المصرى وقد تكون الاساسات عبارة عن عقود و قبوات.
