ASSESSING THE SUITABILITY OF EXTERNAL SPACES OF EDUCATIONAL SCHOOLS IN EGYPT FOR THE MOTOR DISABLED (A CASE STUDY: FUTURE INTERNATIONAL SCHOOL IN LUXOR)

تقييم ملاءمة الفراغات الخارجية بالمدارس التعليمية بمصر لذوى الإعاقة الحركية "دراسة حالة: مدرسة المستقبل الدولية بالأقصر"

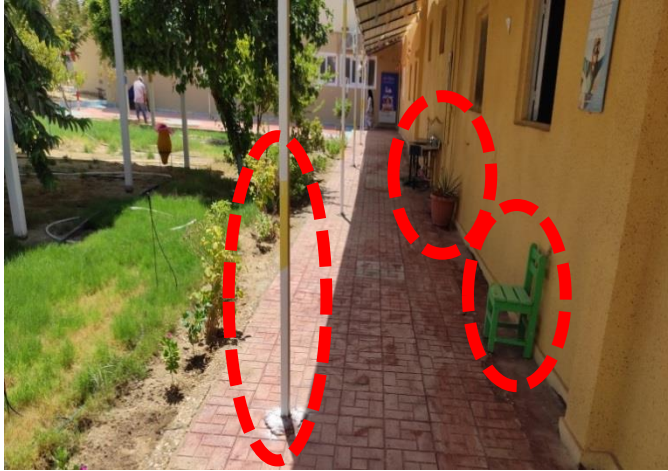
شكل (5): وجود عوائق دائمة ومؤقتة تعيق مسارات الحركة. (تصوير الباحث).

تنوعات وعناصر بارزة تُصعب من حركة الكراسي المتحركة, شكل (4). كما توجد بعض العوائق الدائمة كمشارب المياه, والمؤقتة كالمقاعد وأحواض الزهور وغيرها, وجميعها تقلل من عروض المسارات الخارجية وتعيق من سهولة الحركة, كما توجد بعض العوائق التي لا يمكن ملاحظتها مثل أعمدة المظلة, شكل (5), والتي لا يمكن الانتباه إليها وتشكل خطرًا على جميع المستعملين خاصة الطلاب الصغار.

من الملاحظ عدم توفير مقاعد للجلوس بالقدر الكافي في أغلب الفراغات الخارجية بالمدرسة, والمتاح منها تعيق مسارات الحركة, كما أن تلك المقاعد بأبعاد صغيرة وبالتالي فهي مخصصة للطلاب فقط وغير مناسبة لفئات كبار السن كما هو موضح بالشكل (5), السابق.

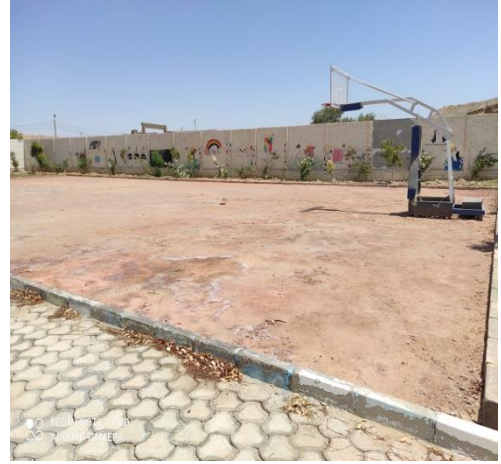
شكل (4): جانب من المسارات حول الملعب الكبير بالمدرسة, (تصوير الباحث).

وتعتبر من أهم العناصر الخارجية والتي يتم من خلالها يتم ربط الفراغات الأخرى ببعضها ببعض, والتي يجب أن توفر العرض الكافي للأشخاص الذين يستخدمون الكراسي المتحركة, أو السير في مجموعات^[16] وبدراسة المسارات الخارجية بمدرسة المستقبل نجد أن الأشخاص المعاقين حركياً خاصة مستعملي أدوات التنقل والكراسي المتحركة تواجههم بعض التحديات أثناء التحرك بين العناصر والفراغات من خلال المسارات الخارجية. فالبلاط المستخدم لتلك المسارات يحتوي على

فأرضية الملعب الكبير غير مغطاة بالعشب الطبيعي أو الصناعي, (أنظر الشكل 4 السابق), وأرضية الملعب المتعدد لمساء وغير مستوية, وبالتالي فهي غير مناسبة للأشخاص ذوى الإعاقة الحركية, شكل (10), أما منطقة الألعاب المظلة فهي غير مستوية وبها الكثير من الحشائش التي تعيق الحركة, شكل (11). يجري حالياً إنشاء حمام سباحة في الركن الجنوبي الشرقي من موقع المدرسة ومن الملاحظ عدم وجود وسائل السلامة التي تجنب الأخطار على الأشخاص المحيطين مثل: توفير أسوار مؤقتة حول منطقة العمل أو توفير مسارات بديلة حول أعمال البناء.

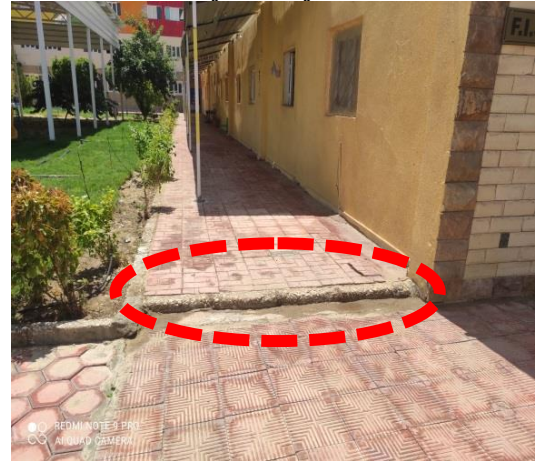
شكل (6): وجود فرق منسوب بين مسارات الحركة لم يتم تصميمها كمنحدر, (تصوير الباحث).

في المدرسة توجد تغييرات في مناسيب بعض المسارات, والتي لم يتم تصميمها كمنحدرات أو توفير منحدرات عندها, شكل (6), مما يعنى أنها لا تلبى المتطلبات التصميمية للمعاقين, والتي تشير إلى أن التغييرات الرأسية في مناسيب المسارات لا تزيد عن 2سم¹¹², وعند زيادتها يتم شطفها بميل 1 راسي : 2 أفقي¹⁸¹. كما توجد درجات سلالم متهاكة تربط بين المسارات ذات المناسيب المختلفة, شكل (7). بالإضافة إلى أن تلك المسارات غير كافية لربط معظم الفراغات الخارجية.

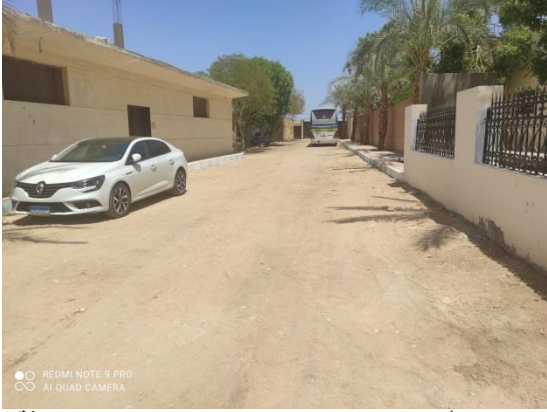
شكل (9): أماكن انتظار السيارات والباصات غير مرصوفة ولا يتوافر بها أرصفة, (الباحث).

بالرغم من قرب أماكن الانتظار من مدخل المدرسة بالجهة الغربية, إلا أن أرضية مكان الانتظار غير مناسبة لحركة الأشخاص المعاقين حركياً (أرضية ترابية وغير مرصوفة). وكذلك عدم وجود فصل بين حركة السيارات والأشخاص, وعدم توفير مسارات تربط أماكن الانتظار والمداخل الأخرى, وعدم توفير لافتات إرشادية عند المكان المخصص لسيارات الأشخاص المعاقين كما هو موضح بالشكل (9).

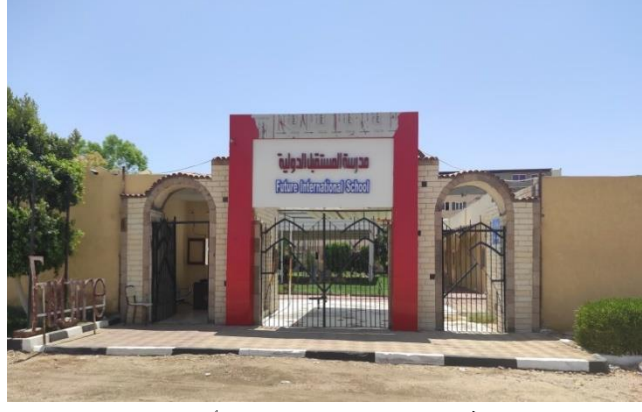
شكل (8): عدم توفير منحدر لصعود الرصيف أمام المدخل الرئيسي للمدرسة, (تصوير الباحث).

من خلال الزيارة الميدانية تلاحظ عدم توفير أي من منحدرات لصعود الأرصفة, شكل (8), مما يحيل من صعودها من قبل الأشخاص مستعملي الكراسي المتحركة, أو يصعب من سهولة صعودها لبعض الفئات الأخرى.

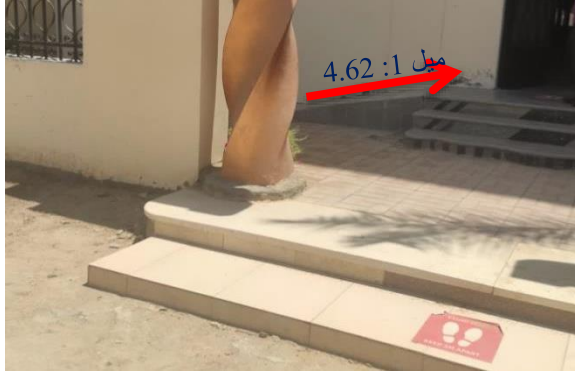
شكل (12): السلاسل الخارجية والمنحدر عند المدخل الغربية بالمدرسة، (تصوير الباحث).

1:12^[13]. في مدرسة المستقبل تم توفير منحدر خارجي عند سلالم مدخل مبنى المدرسة بالجهة الغربية، شكل (12)، غير أنه لا يلبي المتطلبات السابقة فهو بعرض لا يتجاوز 65 سم وبميل 1:4.62، مع عدم وجود مسافة أفقية مستوية قبل المنحدر بطول لا يقل عن 1.50م، ولم يتم تزويد المنحدر بحواف جانبية للحماية بارتفاع 10 سم على الأقل، أو كوبستات على جانبيه.

وبدراسة السلاسل الخارجية بمدرسة المستقبل نجد أنها لا تلبى متطلبات الأبعاد ومواد التشطيب وأن بعضها غير مزود بمنحدرات مناسبة لاجتيازها من قبل الأشخاص المعاقين، شكل (12). كما تلاحظ وجود بعض العوائق التي تصعب من استعمال السلاسل الخارجية من قبل الأشخاص المعاقين حركياً مثل:

- عدم تزويد درجات السلاسل بتقليمات خشنة موازية لأنوف الدرجات مما يعرض المستعملين لخطر الانزلاق والوقوع.
- تم تزويد الدرجات بأنوف بارزة تشكل خطر التعثر من قبل الأشخاص مستعملي الأطراف الصناعية من المعاقين.
- السلاسل الخارجية غير مزودة بحواجز حماية جانبية، مما يشكل خطر انزلاق الأدوات المساعدة على المشي كالعكاز، والمساند وغيرها.
- لم يتم توفير درابزين للسلاسل الخارجية
