تدهور التربة في القطاع الأدنى من وادى الطميلات دراسة في الجغرافية الطبيعية

" باستخدام الاستشعار عن بعد ونظم المعلومات الجغرافية "

م.م / لجين محمد إبراهيم عبد الحميد

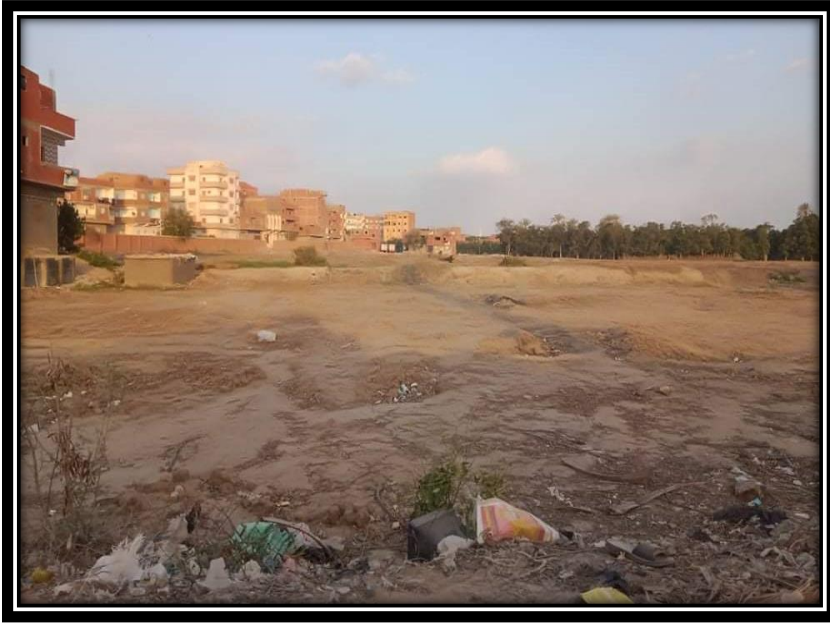
الموقع : الإسماعيلية - قرية عين غصين ، التاريخ : ٢٦/١/٢٠٢١ ، الاتجاه : الشمال

صورة (١) تبوير الأراضي الزراعية في الإسماعيلية بقرية عين غصين

ولاحظت الطالبة من خلال الدراسة الميدانية تزايد معدلات الزحف والتوسع العمراني والتعدى على الأراضي الزراعية وتبويرها (صورة ١) ، وتحولت هذه الأراضي الزراعية إلى أراضى مبنية (صورة ٢) ، وأن أجزاء شاسعة من الأراضي الطينية الخصبة تعرضت للتجريف (صورة ٣) ، حيث تم انتهاك حرمة الأراضي الزراعية وتدهورت ووصلت للتصحر ، ويمكن رؤيتها بوضوح تام في المنطقة .

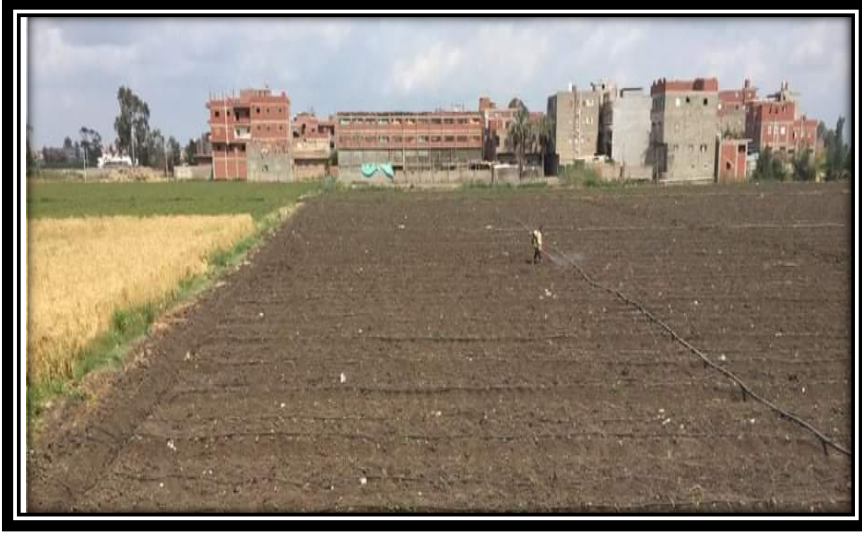
الموقع : أبو صوير - قرية السبع آبار ، التاريخ : ٢٦/١/٢٠٢١ ، الاتجاه : الشمال الشرقي .

صورة (٢) الزحف العمراني على الأراضي الزراعية في أبو صوير بقرية السبع آبار

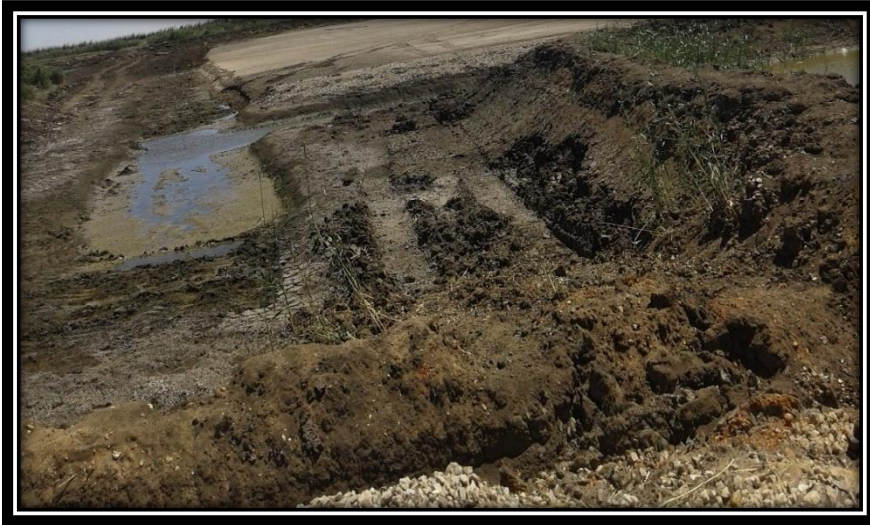
الموقع : أبو صوير - المشروع ، التاريخ : ٢٦/١/٢٠٢١ ، الاتجاه : الشرق .

صورة (٣) تجريف للطبقة الخصبة الطينية في أبو صوير - المشروع

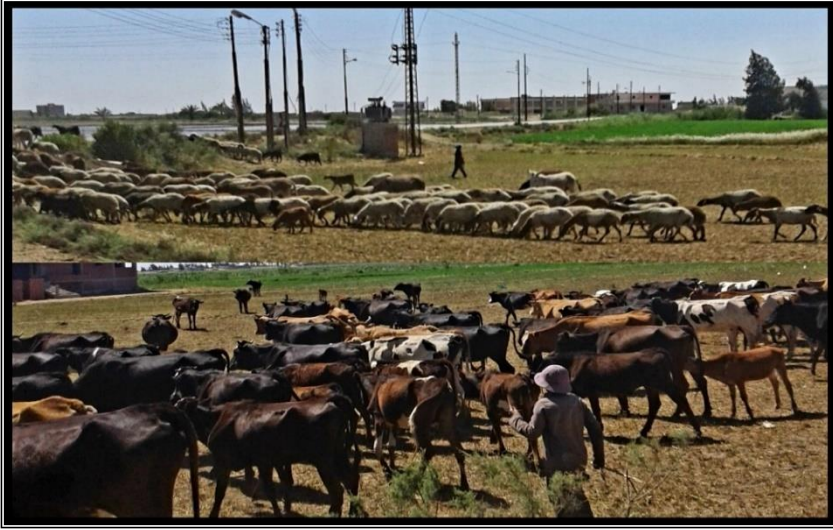
صورة (٤) الرعى الجائر في أبو صوير

ينشأ الرعى الجائر عندما تفوق كثافة الحيوانات طاقة المراعي وهو ما يؤدي إلى تدهور في النبات وإصابة التربة بمشكلات التكتل والتعرية (آلان جرينجر ، ٢٠٠٢ ، ص ١٠٨) ، حيث يقوم بعض السكان بالرعى الجائر في المنطقة (صورة ٤) ، وبالتالي تؤثر في القدرة البيولوجية للأراضي وتدهورها ، كما أن ارتفاع كلفة زراعة المحاصيل العلفية ، وعدم القدرة الشرائية للأعلاف من قبل الرعاة ؛ الأمر الذي أدى إلى توجيههم بصورة مكثفة إلى المراعي الطبيعية ، لتعويض عن النقص الحاصل في المحاصيل العلفية ؛ مما أدى إلى تحويل مساحات واسعة للتصحر .

الموقع : أبو صوير ، التاريخ : ٢٦/١/٢٠٢١ ، الاتجاه : الشمال الشرقي .

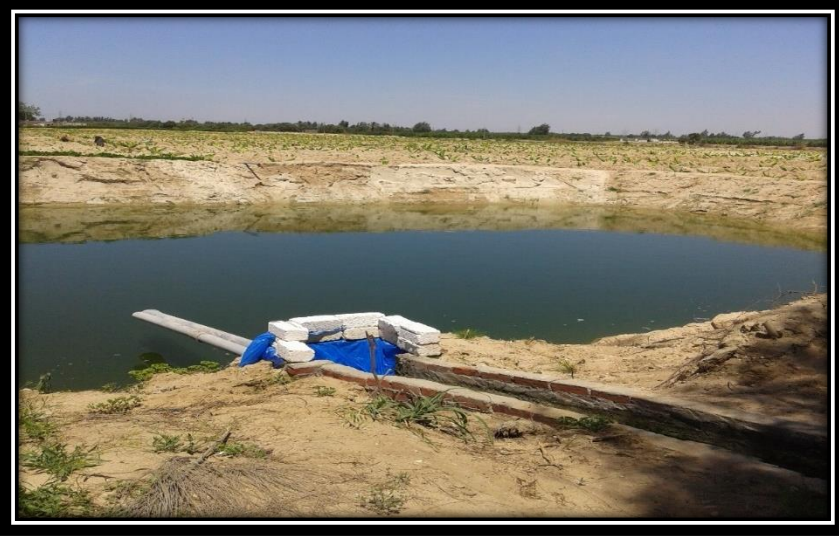
صورة (٦) خزانات مياه في القصاصين - مدينة القصاصين

٦- القيام بإنشاء السدود والحواجز المائية وصيانتها ، وذلك لحجز مياه الأمطار والاستفادة منها لأغراض الشرب والاستعمالات الأخرى (صورة ٦) .

الموقع : القصاصين - مدينة القصاصين ، التاريخ : ٢٩/٣/٢٠٢١ ، الاتجاه : الشمال الغربي .

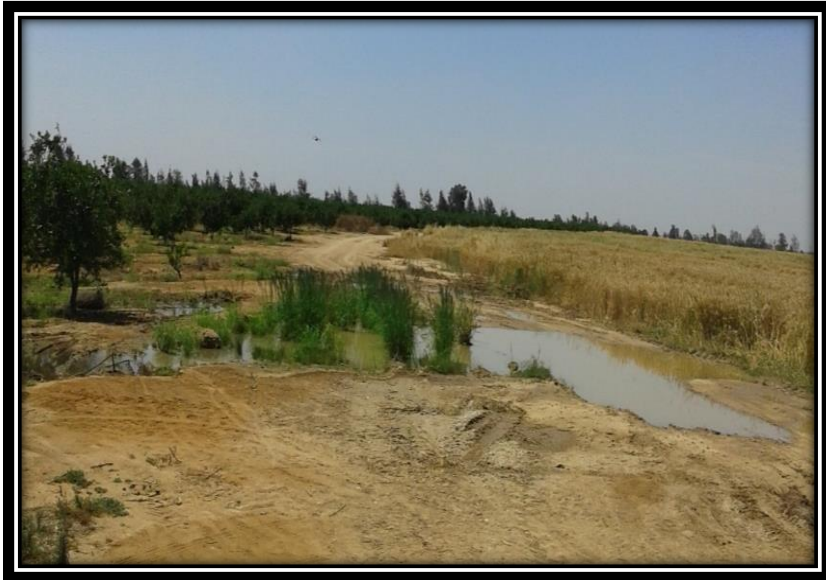
الموقع : القصاصين - قرية السلام ، التاريخ : ٢٩/٣/٢٠٢١ ، الاتجاه : الشرق .

صورة (٧) ارتفاع مستوى المياه مكونة السبخات في القصاصين - قرية السلام

إن تملح التربة **Soil Salinity** هو عبارة عن ارتفاع مستوى الملح في التربة ، حيث تكون مملحة بسبب تراكم الأملاح الزائدة على السطح ، وتنتقل الأملاح إلى سطح التربة عن طريق ناقلات شعرية طبيعية ، وتكون محملة من المياه الجوفية المالحة ، ثم تتراكم بسبب التبخر ، ومن هنا تتكون ظاهرة السبخات وقشور بيضاء على سطح الأرض ، وبالتالي ترتفع الآثار السلبية على نمو النباتات وتضرر بالمحاصيل و التربة (صورة ٧) .

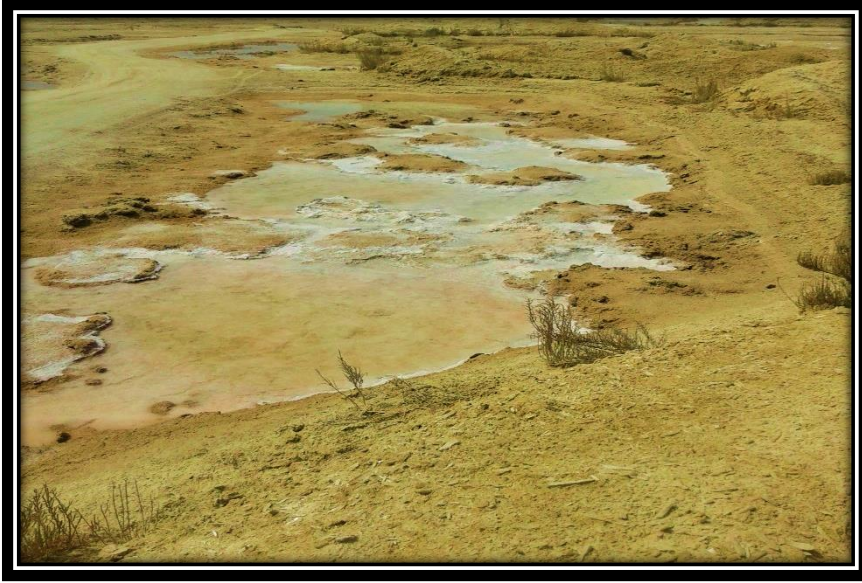
الموقع : غرب بحيرة التمساح - منطقة التعاون ، التاريخ : ٢٨/١/٢٠٢١ ، الاتجاه :

صورة (٨) انتشار القشور البيضاء حول شواطئ بحيرة التمساح - منطقة التعاون

نجد تأثير مياه بحيرة التمساح على المباني والمنشآت المحيطة بها ، وأيضاً لاحظت الطالبة أثناء الدراسة الميدانية العديد من مظاهر التجوية الملحية وخاصةً على شواطئ البحيرة ، حيث تتراكم الأملاح الجافة على التربة والأراضي الزراعية والمناطق القريبة من مياه البحيرة (صورة ٨) ، وما يتبعه من رذاذ للبحر فيؤدى إلى تراكم الأملاح على واجهات المباني والأراضي وتآكل أساسيات المباني (صورة ٩) .

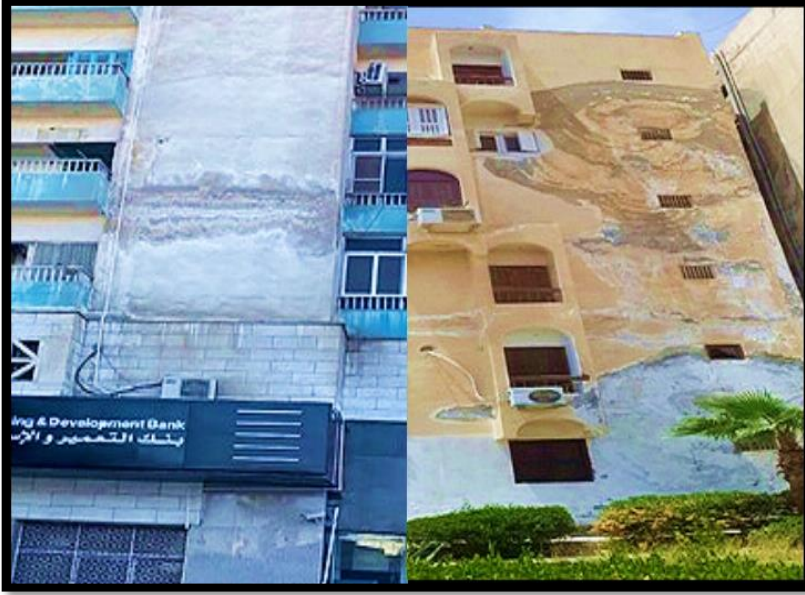
الموقع : غرب بحيرة التمساح - طريق البلاجات ، التاريخ : ٢٨/١/٢٠٢١ ، الاتجاه : الغرب .

صورة (٩) تآكل أساسيات المباني على شواطئ بحيرة التمساح - طريق البلاجات

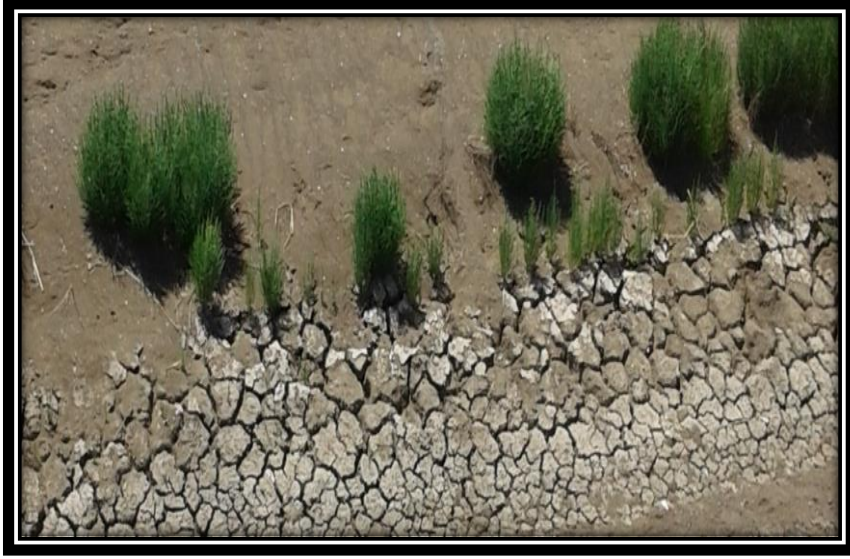
الموقع : القصاصين - قرية الشروق ، التاريخ : ٢٩/٣/٢٠٢١ ، الاتجاه : الشمال الشرقي .

صورة (١٠) تشقق الطبقة السطحية في القصاصين - قرية الشروق

ويؤثر التبخر بشكل مباشر في التربة الزراعية ؛ مما يؤدي إلى تراكم كميات كبيرة من الأملاح فوق الطبقة السطحية للتربة ويؤدي إلى تشققها (صورة ١٠) ، وبالتالي تنخفض إنتاجية التربة وترتفع تكلفة الإنتاج ويضعف نمو النبات ، لأن الأملاح لديها قوة شد المياه العذبة أثناء رى المحصول ، فتحرم بذلك جذور النبات من الحصول على حاجتها من المياه فيتوقف نمو النبات ويموت (جودة التركماني ، ٢٠٠٦ ، ص ٢٣٢) .

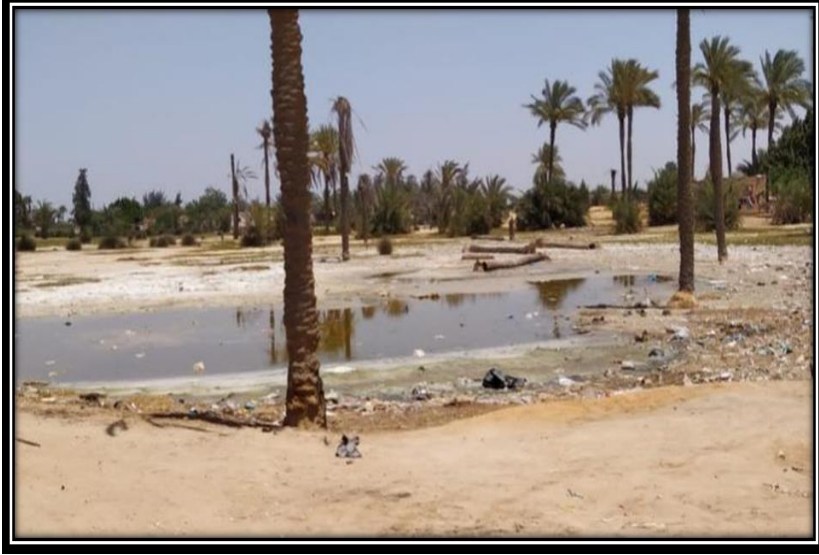
الموقع : القصاصين - قرية الشروق ، التاريخ : ٢٩/٣/٢٠٢١ ، الاتجاه : الشمال الشرقي .

صورة (١١) ارتفاع منسوب مستوى المياه في القصاصين - قرية الشروق

وأيضاً انخفاض نفاذية التربة تعمل على إعاقة حركة الماء إلى أسفل ، وهي مسئولة مسؤولة مباشرة عن تملح التربة ، وتؤثر طريقة الري بالغمر بشكل غير مباشر في رشح كميات من المياه الزائدة خلال التربة ، بسبب الإسراف من قبل المزارعين ، ومن بين القرى التي تعاني من ارتفاع نسبة المياه الجوفية قرية عين غصين ، حيث بها ٤ آلاف فدان مهددة بالبوار نتيجة ارتفاع منسوب المياه ، وأيضاً سوء كفاءة الصرف حيث يؤدي عدم وجود شبكات صرف جيدة للتخلص من الماء الزائد عن حاجة التربة ، يؤدي إلى ارتفاع منسوب الماء الباطني ، وتتبخر المياه مرسبة الأملاح على السطح وبين الطبقات كما موضح بقرية الشروق في القصاصين (صورة ١١).

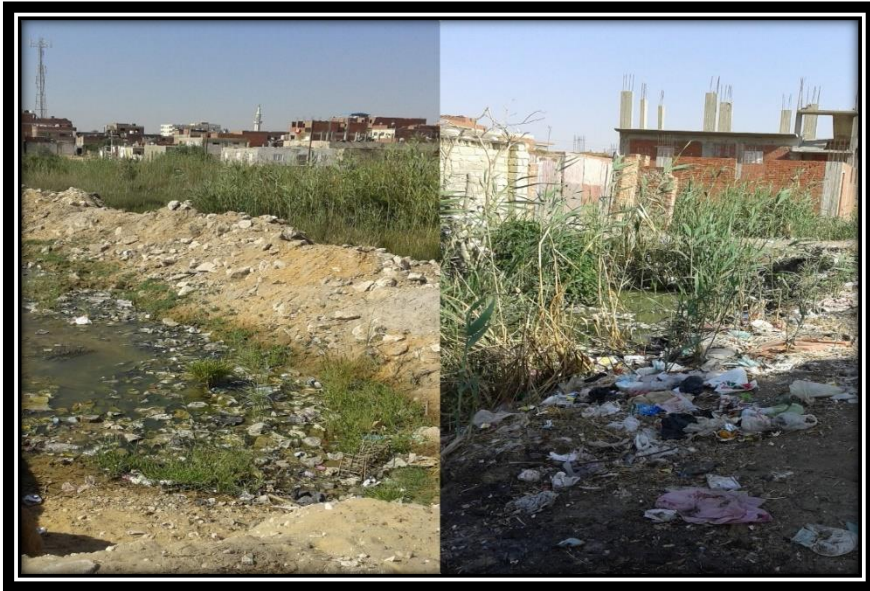
الموقع : أبو صوير - القصاصين ، التاريخ : ٢٠٢١/٢/٢ ، الاتجاه : الشمالي الغربي.

صورة (١٢) المجارى المائية في أبو صوير و القصاصين

وتعد المجاري المائية سبباً رئيسياً في تفاقم مشكلة المياه الجوفية ، حيث ارتفع منسوبها في الأراضي الزراعية داخل بعض المناطق الموجودة في الوادي (صورة ١٢) ، وأثرت سلباً علي محاصيل الخضروات والفاكهة ، التي يتم إنتاجها شتاءً وصيفاً ، ولجأ بعض المزارعين لزراعة الأرز للاستفادة قدر المستطاع من الأرض بدلاً من بوارها ، وهناك من استغل الموقف وقام بتحويل حيازته من الأقدنة لمزارع سمكية ، ضارباً عرض الحائط بالقوانين التي تحظر ذلك ، فضلاً عن بعض البرك المنتشرة بسبب المياه الجوفية ، التي يصعب القضاء عليها بحلول مؤقتة ، وأصبحت المنازل مهددة حالياً بالانهيار لتآكل أساسها ، وتشبع جدرانها بالأملاح الناتجة عن المياه الجوفية ، وحتى المقابر لم تسلم من هذه المشكلة (٢٠١٥، <http://massai.ahram.org.eg>).

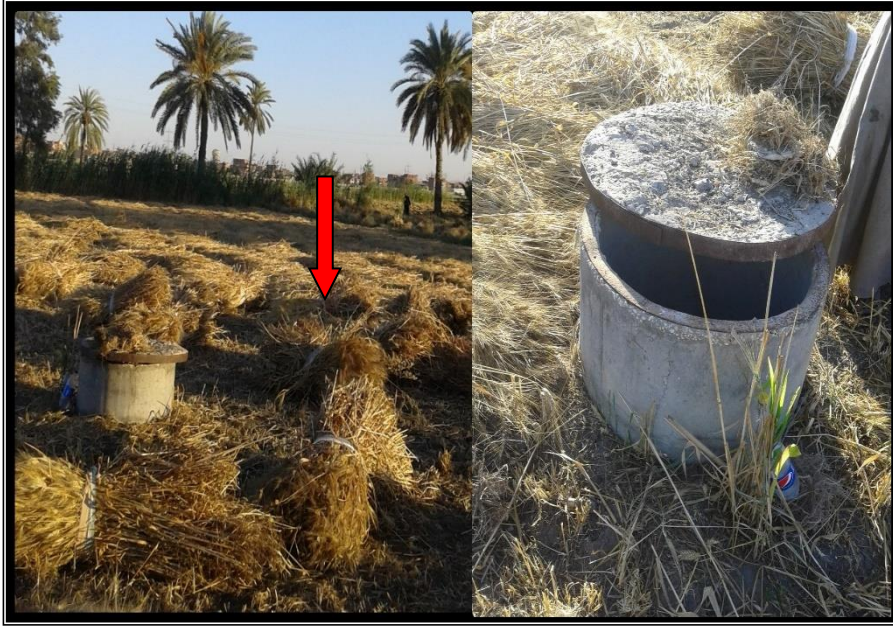
الموقع : القصاصين - عزبة خط النار ، التاريخ : ٢٥ / ٣ / ٢٠٢١ ، الاتجاه :

صورة (١٣) الصرف المغطى في القصاصين - عزبة خط النار

٧- إنشاء شبكة صرف جيدة سواء مكشوفة أو مغطاة و التطهير المستمر لهذه المصارف ، حيث إن الصرف المغطى له مميزات كثيرة أهمها التقليل من ملوحة التربة ، وزيادة الرقعة الزراعية ، والحد من انتشار الآفات والميكروبات والفيروسات الضارة (صوره ١٣) .

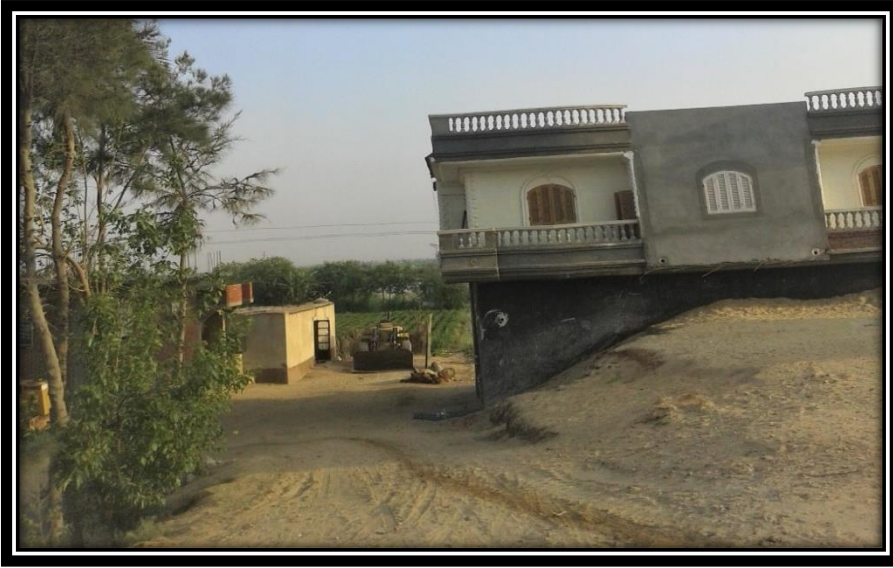
الموقع : الإسماعيلية – قرية نفيشة ، التاريخ : ٢٦ / ١ / ٢٠٢١ ، الاتجاه : الشرق .

صورة (١٤) زحف الرمال على العمران في الإسماعيلية – قرية نفيشة

حيث نجد أن منطقة الدراسة عبارة عن وادي يوجد شرق دلتا النيل ، وهو منخفض رملي ، وتظهر الرمال حول بحيرة التمساح وشرق نفيشة وأبو صوير والقصاصين وسرابيوم وفايد ، وتنتشر الرمال وسط الأراضي الزراعية على هيئة جزر من الرمال الصفراء أو نطاق من الفرشات الرملية ، وتقع منطقة الدراسة ضمن النطاق الصحراوي مما أدى إلى نشاط التعرية الرياحية وحركة الرواسب الرملية ، كما أن الخطر الناتج عن حركة الرمال لا يتوقف على تلف الأراضي الصالحة للزراعة فقط ، إنما يؤثر على كل الأنشطة البشرية مثل العمران والنقل والمواصلات وشبكات الري والصرف وغيرها (صورة ١٤) .

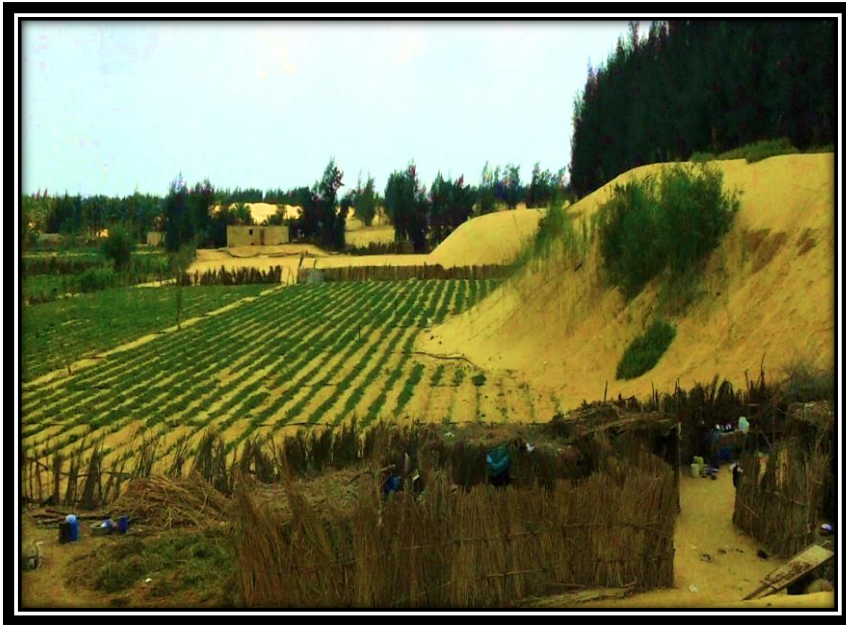
الموقع : فايد - قرية سرايوم ، التاريخ : ٢٨/١/٢٠٢١ ، الاتجاه : الشمال الشرقي .

صورة (١٥) زحف الرمال على الأراضى الزراعية في فايد - قرية سرايوم

حيث تؤثر حركة الرمال في المنطقة على التربة والأراضي الزراعية بطريقة مباشرة وغير مباشرة ، فتأثيرها المباشر يتمثل في زحفها على المناطق المزروعة (صورة ١٥) ، والضرر بالمحاصيل

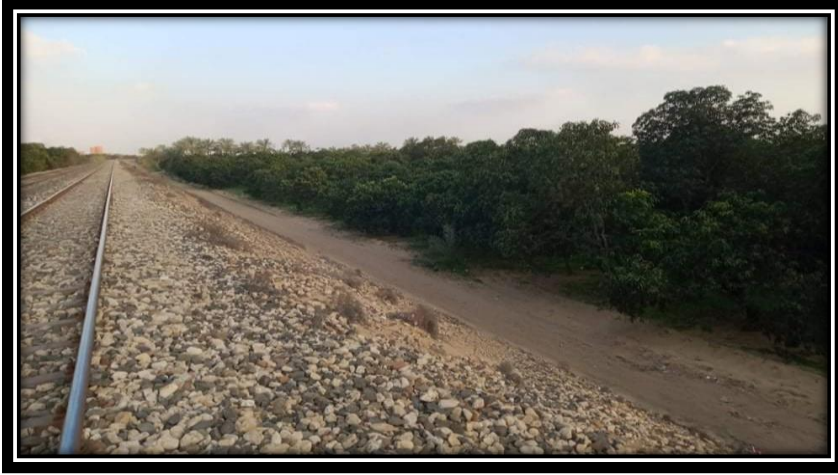
الموقع : أبو صوير - قرية المنايف ، التاريخ : ٢٦/ ١/ ٢٠٢١ ، الاتجاه : الجنوب الشرقي .

صورة (١٦) فرش جوانب السكك الحديدية بالحصى والزلط في أبو صوير بقرية المنايف

تغطية جوانب زحف الرمال بالأحجار (التكسية الحجرية) وهي من وسائل الوقاية الجيدة لتثبيت الرمال ، إذ إن الأحجار ومادة الطلاء الإسمنتية لا يتأثران بشكل سريع بعوامل التعرية ، وفرش أسطح الكثبان الرملية بمواد حصوية خشنة وزلط تعمل على الحد من عمليات التذرية (صورة ١٦) ، وهي مواد لا تستطيع الرياح المؤثرة حملها أو دحرجتها ، وهذه المواد متوفرة بالمنطقة ، وأحياناً يقوم أهالي محافظة الإسماعيلية بتغطية سطح الرمال بمخلفات تطهير الترع والمصارف ، وهذه طريقة مفيدة وغير مكلفة لعرقلة حركتها .

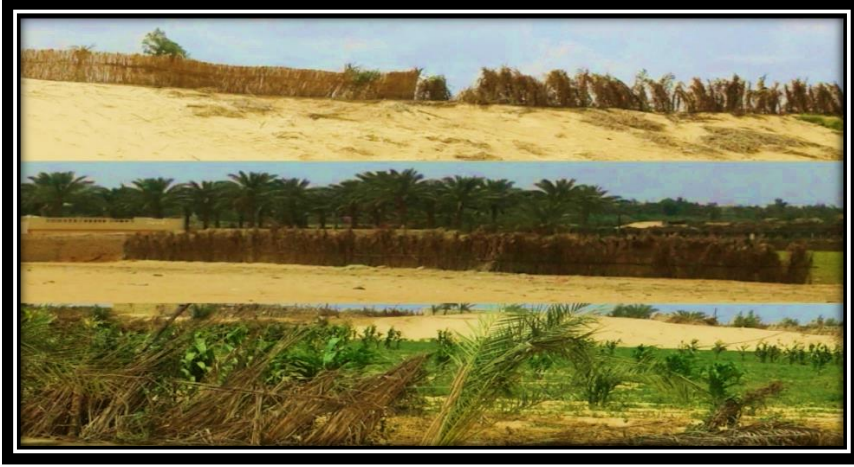
الموقع : أبو صوير بقرية المنايف - فايد بقرية سرايوم ، التاريخ : ٢٠٢١/١/٢٨ ،
الاتجاه : الجنوب الغربي .

صورة (١٧) الأسوار المؤقتة من المخلفات النباتية بأبو صوير وفايد

تصنع من المخلفات النباتية الجافة كسيقان البوص وسعف النخيل وأعواد الذرة وبعض فروع الأشجار والألواح المعدنية أو الخشبية ، وذلك بهدف إعاقاة حركة الرمال وتقليل سرعة الرياح وحماية المزارع كما موضح (بالصورة ١٧) ، وتكون على شكل قوائم ، ثم تربط بجبال من الليف ، ويدفن جزء من السعف في الرمال.

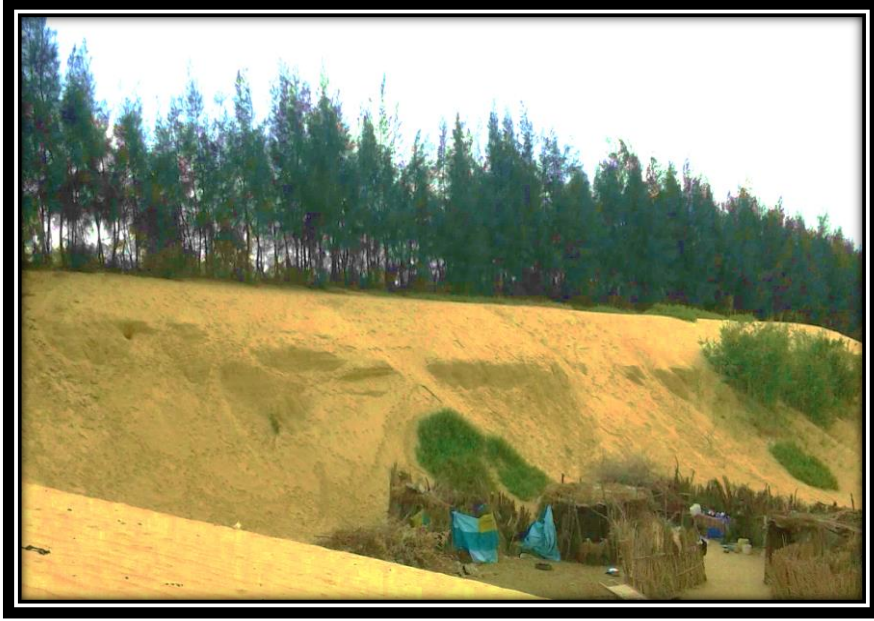
الموقع : فايد - قرية سرايوم ، التاريخ : ٢٨/١/٢٠٢١ ، الاتجاه : الجنوب الغربي .

صورة (١٨) أشجار تعمل كمصدات لزحف الرمال في فايد - قرية سرايوم

تعد الوسائل البيولوجية (النباتية) المتمثلة في زراعة الأشجار والنباتات المقاومة للتصحّر والملوحة من أنجح الوسائل المستخدمة في منع حركة الرمال ، وتستخدم طريقة التشجير في تثبيتها وذلك بزراعة أحزمة شجرية تعمل كمصدات للرياح ، وتستخدم أيضاً في حماية مشروعات الاستصلاح الزراعي ، ولهذا قام الأهالي بزراعة سياج من أشجار الكازورينا لوقاية المزروعات من خطر زحف الرمال في الجنوب الغربي (صورة ١٨) .

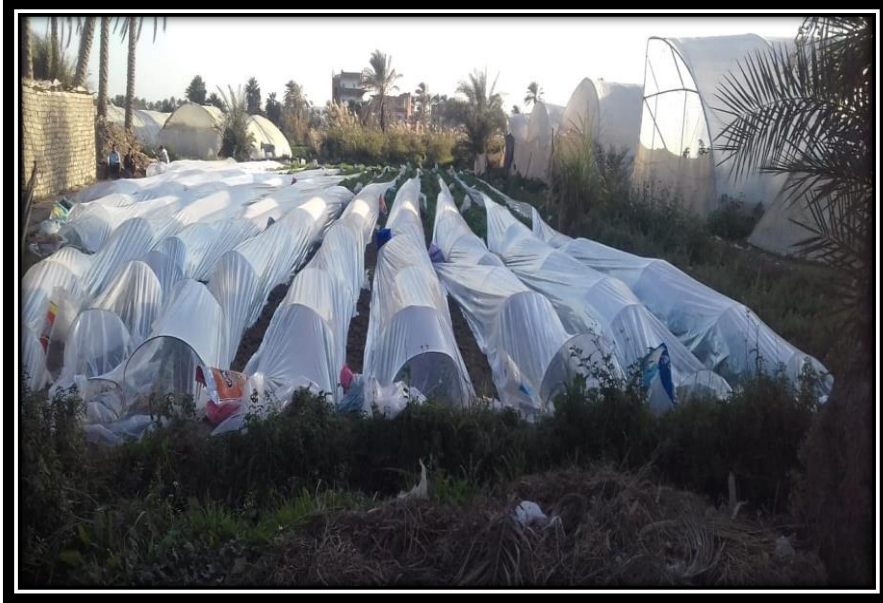
صورة (١٩) الصوب الزراعية في الإسماعيلية - قرية عين غصين

٤- استخدام طريقة المستطيلات البلاستيكية (الصوبات) لإنتاج شتلات لزيادة الإنتاج وتنوع المحاصيل ، وحمايتها من الصقيع ودرجات الحرارة المختلفة وزحف الرمال عليها (صورة ١٩) .

الموقع : الإسماعيلية - قرية عين غصين ، التاريخ : ٢٨/١/٢٠٢١ ، الاتجاه : الشرق .

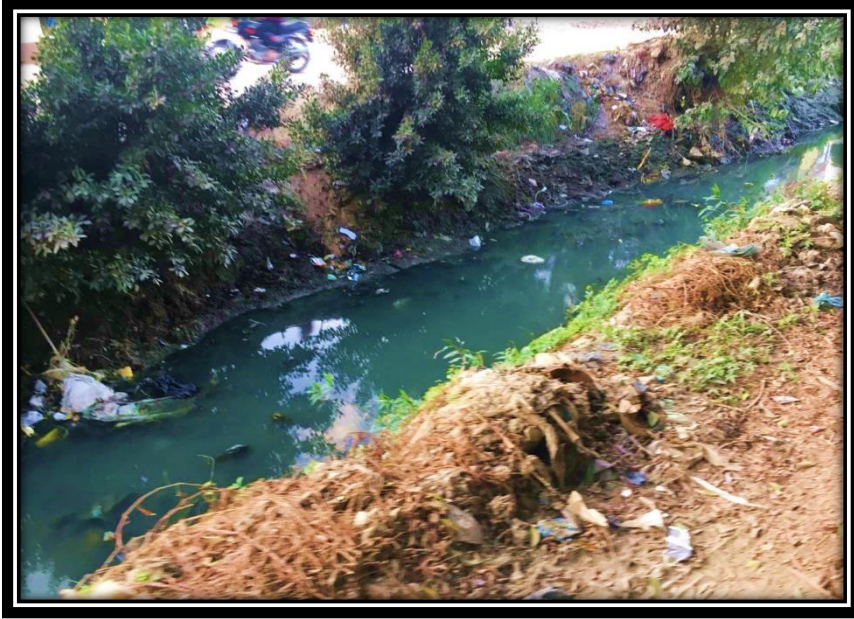
الموقع : أبو صوير - قرية أبو صوير البلد ، التاريخ : ٢٦/١/٢٠٢١ ، الاتجاه : الشرق

صورة (٢٠) تلوث الترع والمصارف في أبو صوير - قرية أبو صوير البلد

إن استخدام المبيدات الزراعية في الأراضي المنزرعة لها أثر ضار على المحاصيل ، حيث تلوث المبيدات التربة ، والمبيدات عبارة عن مواد كيميائية فطرية للقضاء على الحشرات ، ولاشك أن استخدام الإنسان للمبيدات ما هو إلا انتحار بطيء للتربة وله ، كما يوجد في منطقة الدراسة بمنطقة أبو صوير ، ومن خلال مقابلة المزارعين اتضح أن المبيدات قضت على الزراعات لا الحشرات ، حيث وضح بعض المزارعين في أبو صوير أن الحشرات والسوس دمرت محاصيلهم ، وأن المبيدات الزراعية مغشوشة ، مما أثر على تدهور التربة وزراعتهم ، ولم تتوقف مشاكلهم على ارتفاع أسعار الأسمدة الزراعية بل على مشكلة المبيدات غير الفعالة ، التي لم تقض على الآفات بل قضت على التربة والمحاصيل ، حيث تؤدي ممارسات الإنسان السلبية دوراً كبيراً في تلوث التربة ، من خلال إدارته السيئة للتربة ، والإكثار من الأسمدة والمخصبات الكيماوية ، وعدم الاهتمام بتطهير وتنظيف المصارف (صورة ٢٠) ، بل إن الإنسان نفسه يشارك في زيادة سوء كفاءتها بإلقائه للمخلفات فيها .

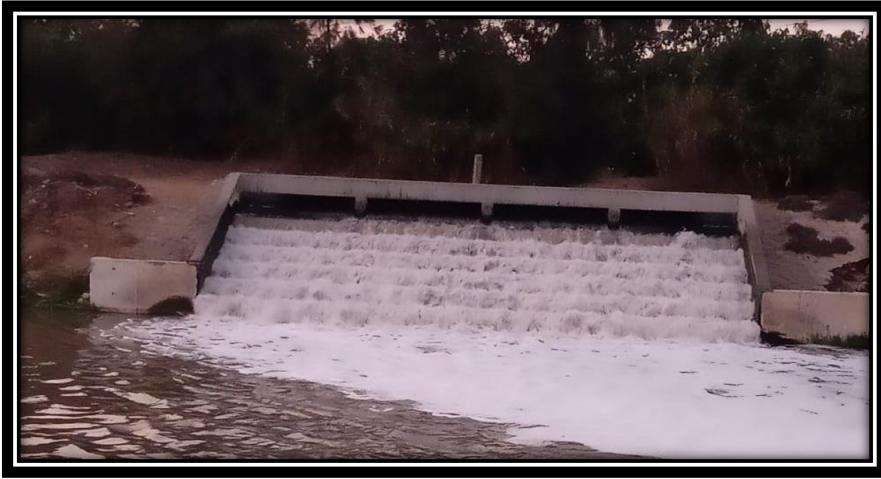
الموقع : الإسماعيلية - قرية عين غصين ، التاريخ : ٢٦/١/٢٠٢١ ، الاتجاه : الشمال

صورة (٢١) معالجة مياه الصرف الصحي في الإسماعيلية - قرية عين غصين

٤- التوسع في زيادة استخدامات المياه غير التقليدية مثل: مياه الصرف الصحي بعد معالجتها (صورة ٢١).
