النحت في جانبي مجرى فرع رشيد وأخطاره  
باستخدام الاستشعار عن بعد ونظم المعلومات  
الجغرافية

د. مدحت سيد أحمد الأنصاري

كلية التربية، جامعة دمنهور

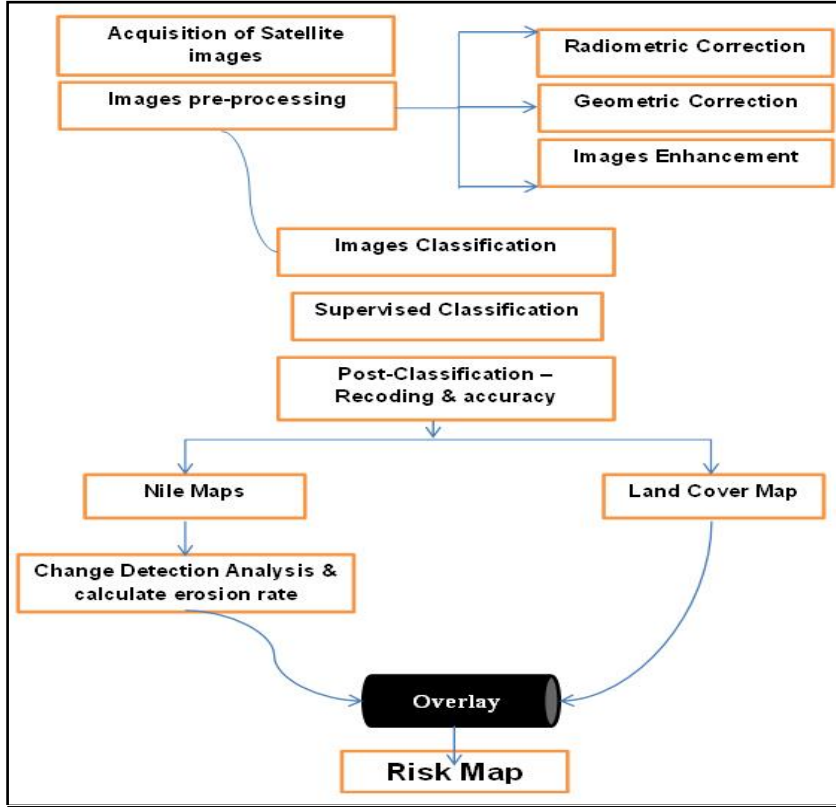
شكل (٢): نموذج لتحديد مواقع الأخطار على طول فرع رشيد

استخدمت نظم المعلومات الجغرافية Geographical Information System كأحد التقنيات الحديثة في الدراسة، وقد مرت خطة العمل بعدة مراحل للوصول إلى نموذج لتحديد مواقع الأخطار على طول مجرى فرع رشيد (شكل ٢)، حيث بدأت بالربط بين ناتج العمل على برنامج ERDAS Imagine 2010 الخاص بمعالجة المريثيات الفضائية، وبرنامج ArcGIS 10.0 وحفظها داخل قاعدة البيانات الجغرافية Geo-database، ثم تم رفع الطبقات المعلوماتية Layers من الخرائط الطبوغرافية الخاصة بمنطقة الدراسة بعد تصحيحها جغرافياً، وربطها بالمعلومات المتوفرة عن المنطقة والتي تم جمعها سواء من الجهات الحكومية أم من الدراسة الميدانية والخرائط الطبوغرافية، ثم خضعت للمعالجة والتحليل، وفي النهاية تم وضع جميع الطبقات المنتجة (Overlay) من برامج الاستشعار عن بعد ونظم المعلومات الجغرافية، وتحليلها ومعالجتها والخروج من ذلك بخريطة للأخطار (Risk Map) موضحة عليها درجات الخطورة على طول ضفاف مجرى فرع رشيد، إضافة إلى الخرائط المختلفة والرسوم البيانية والتحليلات الإحصائية التي

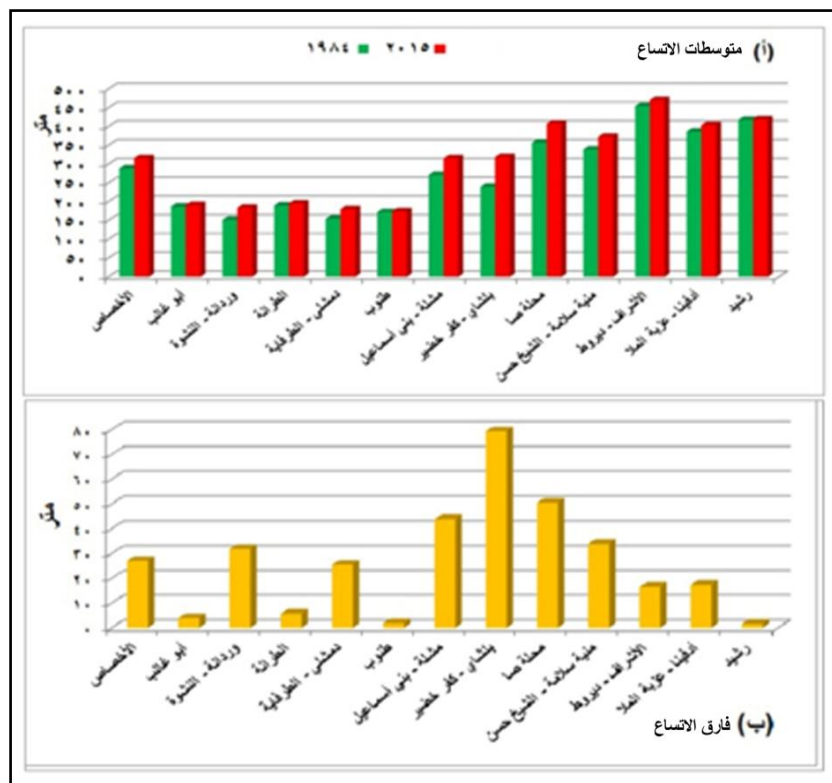
شكل (٧): متوسط الاتساع بمجرى فرع رشيد لعامي ١٩٨٤، ٢٠١٥ والفارق بينهما بالقطاعات المختلفة (بالمتر)

وقد تم إنتاج خرائط تفصيلية لكل قطاع من المرئيات الفضائية المستخدمة وحساب خصائص كل قطاع بالجزئين الشمالي والجنوبي (جدول ١ و شكل ٧).

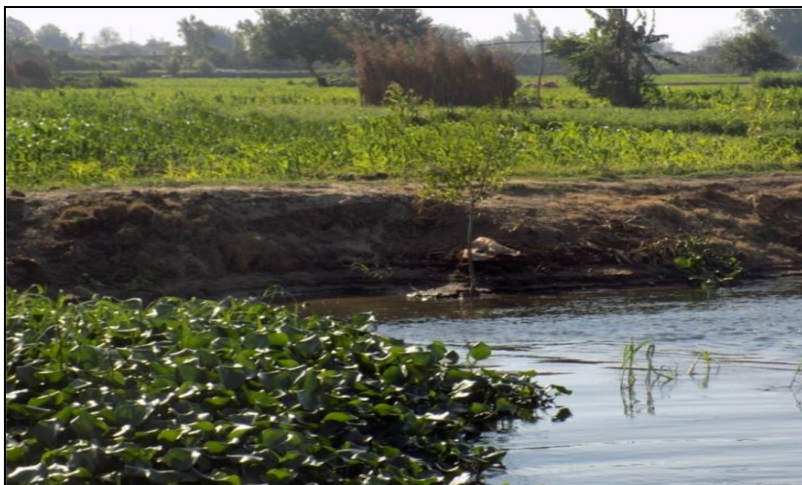
صورة (١): آثار عمليات النحت على الجانب الغربي لمجرى فرع رشيد

بقرية كفر داوود بمحافظة المنوفية

اتجاه التصوير: ناظرا صوب الغرب تاريخ التصوير: ٢٠١٥/٦/١٥

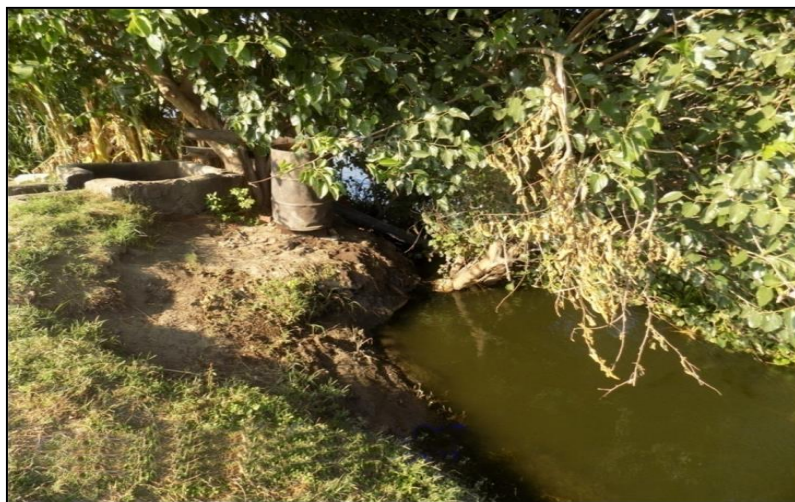
صورة (٢): آثار عمليات النحت على الجانب الغربي لمجرى فرع رشيد

بقرية كفر داوود بمحافظة المنوفية وظهور جذور الأشجار وميلها

اتجاه التصوير: ناظرا صوب الجنوب الغربي تاريخ التصوير: ٢٠١٥/٦/١٥

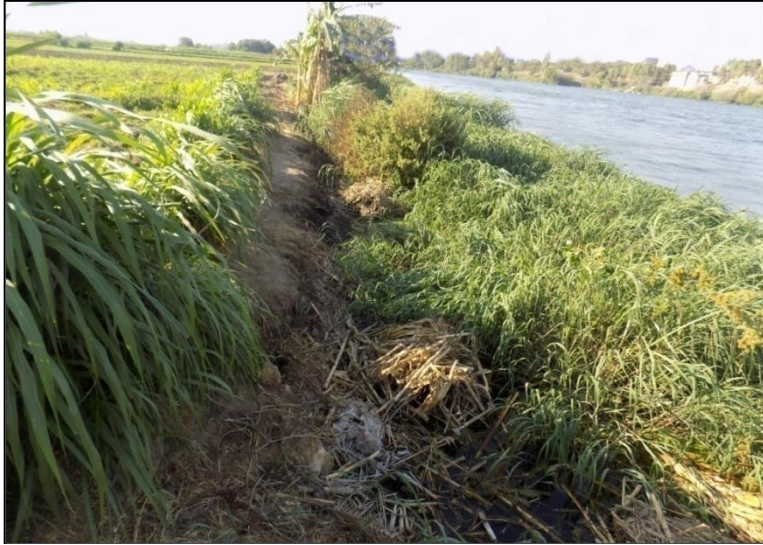
صورة (٣): آثار عمليات النحت على الجانب الغربي بقريّة كفر داوود  
بمحافظة المنوفية وتآكل الجسور التي تفصل النهر عن الأرض الزراعية  
اتجاه التصوير: ناظرا صوب الشمال الغربي تاريخ التصوير: ٢٠١٥/٤/١١

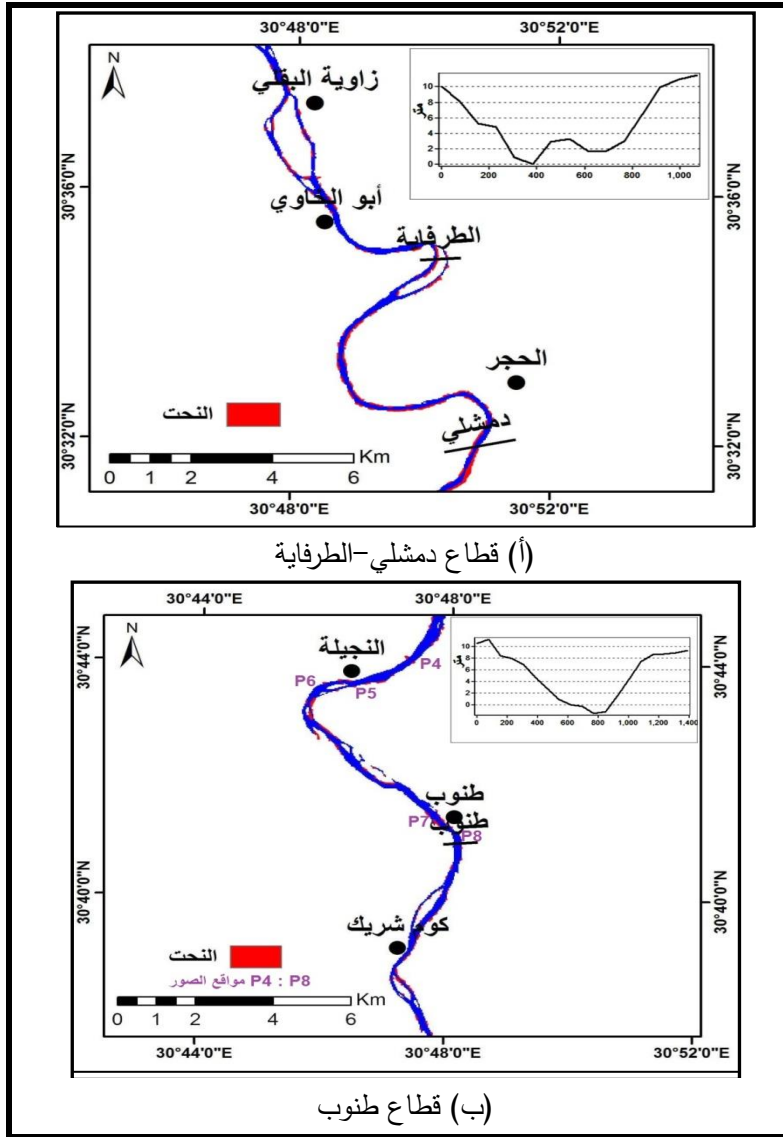
شكل (١٠): مواضع النحت بقطاعي دمشلي-الطرفاية وطنوب بالجزء الجنوبي من مجرى فرع رشيد وقطاعهما العرضي خلال الفترة ١٩٨٤-

٢٠١٥م

عملية النحت (صورة ٥)، ولم يسلم الجانب الغربى لها من عملية النحت، حيث تبدو آثار فعل المياه أسفل هذا الجانب (صورة ٦)، كما تأثر المجرى عند قرية طنوب بالمنوفية بالنحت والذي بدا واضحاً بالأرصفة الحجرية بمسجد القرية (صورة ٧)، وفى رصيف محطة مياه النعناعية بالقرية نفسها (صورة ٨)، ويرجع انخفاض معدلات النحت إلى أن تعرجات فرع رشيد هينة وتكاد تصل إلى زاوية الاستقرار، ما يساعد على اتساع المجرى (٩، ٣٢٦م)، وقلة متوسط سرعة التيار المائي مقارنة بالقطاع السابق إلى ٣٨،٠ م/ث (معهد بحوث النيل، تقارير من ٢٠٠٢ - ٢٠١٠)، يضاف إلى ذلك انخفاض زاوية انحدار الضفاف الشرقية باتجاه نهر النيل إلى ١٠° وكذلك الفارق بين مستوى هذه الضفاف ومستوى المياه إلى ٥ م حيث تعد ضفاف هذا الجزء حديثة التكوين لعب السد العالى دوراً مهماً فى ظهورها (شكل ١٠-ب).

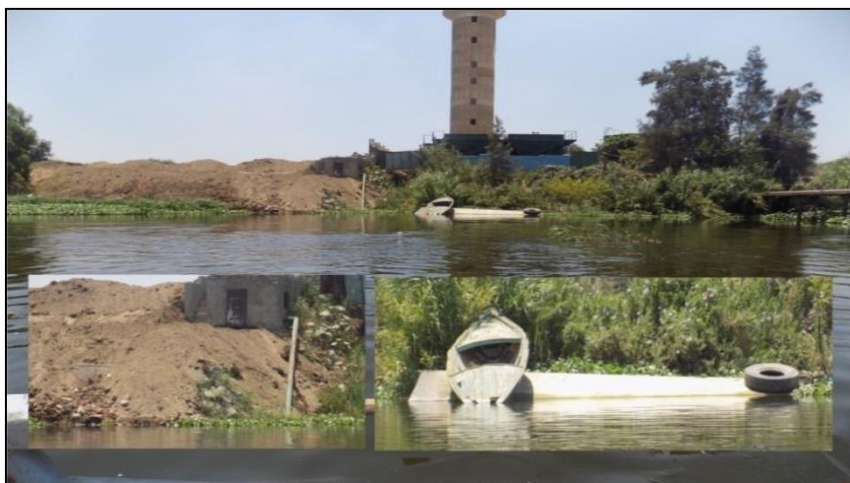
صورة (٤): انهيار سقف مدخل المياه لمحطة التحلية بمنشأة سليمان بمحافظة الغربية، وعمليات ردم للأجزاء المنهارة بجوارها بالجانب الشرقى اتجاه التصوير: ناظرا صوب الشرق تاريخ التصوير: ٢٠١٥/٤/١٣

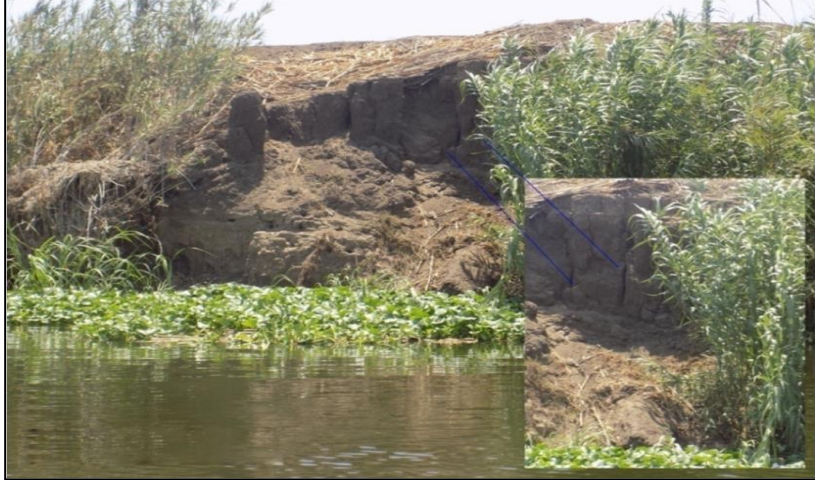
صورة (٥): اتساع الشقوق المساعدة لزيادة عمليات النحت بقرية مصطفى راضي بمحافظة الغربية على الجانب الشرقي لمجرى فرع رشيد  
اتجاه التصوير: ناظرا صوب الجنوب الشرقي تاريخ التصوير: ٢٠١٥/٤/١٣

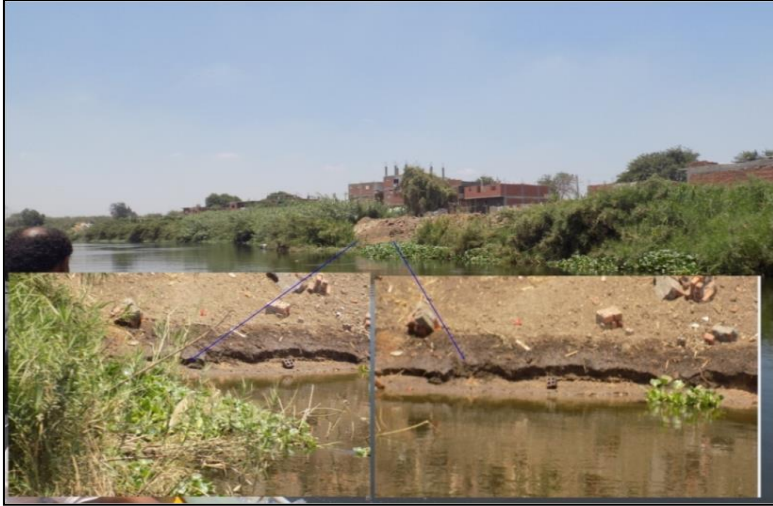
صورة (٦): آثار عمليات النحت على الجانب الغربي لمجرى فرع رشيد بقرية النجيلة بمحافظة البحيرة

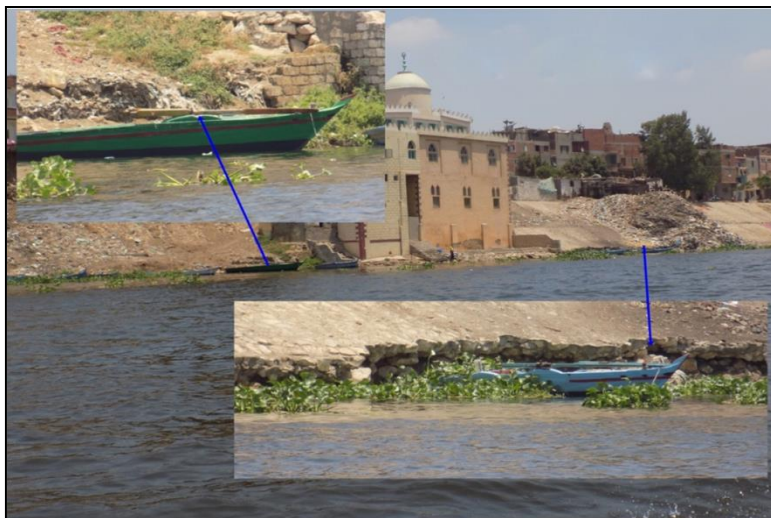
صورة (٧): آثار عمليات النحت على الأرصفة الحجرية بالجانب الشرقي لمجرى فرع رشيد بجوار مسجد قرية طنوب بمحافظة المنوفية  
اتجاه التصوير: ناظرا صوب الشرق تاريخ التصوير: ٢٠١٥/٤/١١

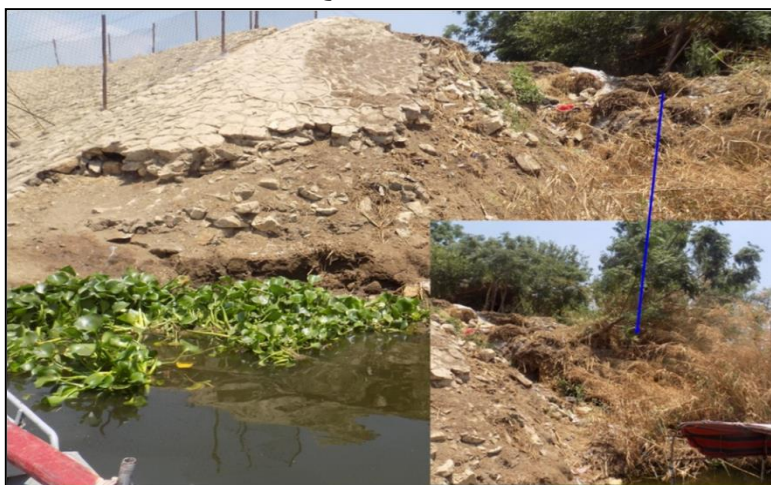
صورة (٨): انهيار أجزاء من رصيف محطة مياه النعناعية بالجانب الشرقي لمجرى فرع رشيد بقرية طنوب بالمنوفية  
اتجاه التصوير: ناظرا صوب الشرق تاريخ التصوير: ٢٠١٥/٤/١٣

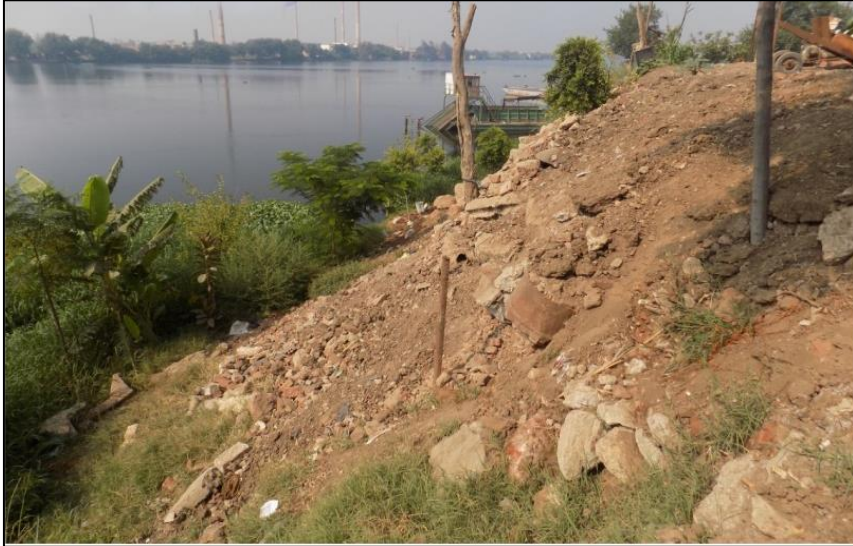
صورة (٩): عمليات ردم أراضي الجانب الغربي لمجرى فرع رشيد  
بقرية النجيلة محافظة البحيرة

يمثل ثاني أكبر القطاعات من حيث الطول بنحو ٢٤,٩ كم وهو ما يشكل أكثر من عُشر طول مجرى فرع رشيد، وبمتوسط عرض للمجرى مقداره ٣١٥,٦ مترًا، وقد أزيلت مساحة من جانبي المجرى بالنحت تقدر بـ ٠,٤٣ كم<sup>٢</sup> خلال الفترة من ١٩٨٤-٢٠١٥، بنسبة ٣,٢٥% من المساحة المفقودة بجانبي مجرى فرع رشيد خلال الفترة نفسها بمعدل نحت سنوي يبلغ ١٤٠٢٢,٦ م<sup>٢</sup>/سنة، وحفاظًا على جوانب المجرى من التآكل بفعل المياه قام الأهالي بقرية بني إسماعيل بمحافظة البحيرة بمحاولة ردم أجزاء من جانبي المجرى لتخفيف آثار النحت (صورة ٩).

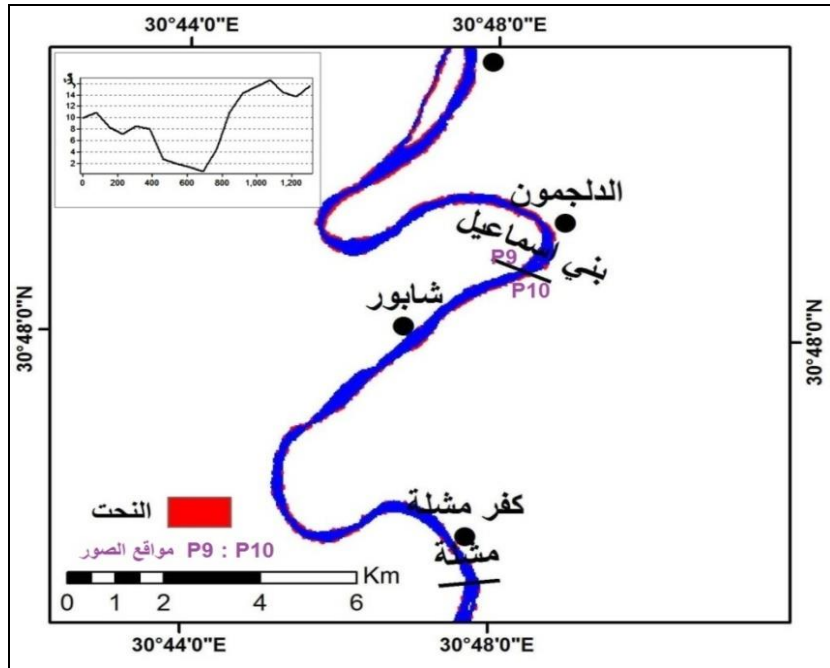
شكل (١١): مواضع النحت بقطاع مشلة-بني إسماعيل بالجزء الجنوبي من مجرى فرع رشيد وقطاعه العرضي خلال الفترة ١٩٨٤-٢٠١٥م

وبرغم إنشاء المباني أعلى التكسيات الحجرية على جانب المجرى الشرقي جنوب القرية بحوالي ٢م تقريباً فإن التكسيات تأثرت بنحت المياه لحضيضها (صورة ١٠)، مما قد يعرض المبنى للانهدام وحوادث كارثة، ويرجع انخفاض معدلات النحت بهذا القطاع إلى اتساع المجرى، مما يؤدي إلى قلة متوسط سرعة تيار المياه إلى ٠,٤٢م/ث (معهد بحوث النيل، تقارير من ٢٠٠٢-٢٠١٠)، حيث يصبح النحت ضعيفاً على الجانب الشرقي من القطاع، مما يقلل من المسافة الرأسية بين مستواه ومنسوب المياه إلى ٤م وانخفاض زاوية انحدار الضفاف باتجاه نهر النيل إلى ١٠° (شكل ١١).

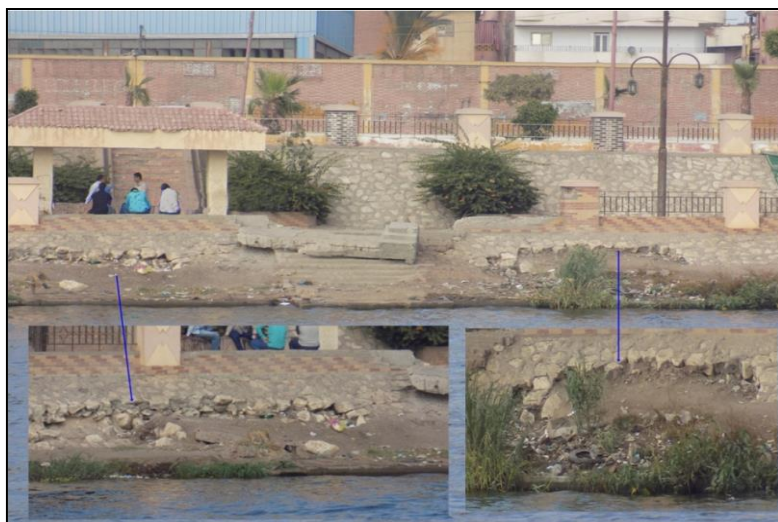
صورة (١١): تآكل أحد أرصفة مراسي المراكب في الجانب الشرقي لمجرى فرع رشيد بمدينة دسوق بمحافظة كفر الشيخ بفعل عمليات النحت.  
اتجاه التصوير: ناظرا صوب الشمال الشرقي تاريخ التصوير: ٢٠١٥/٦/١٣

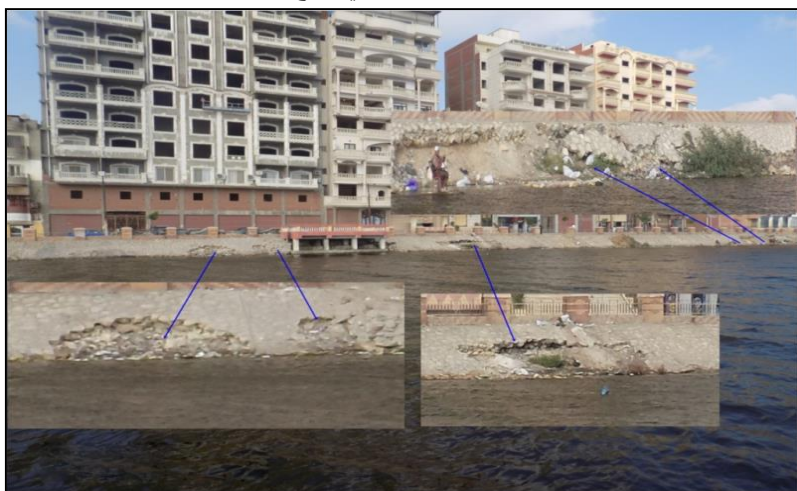
صورة (١٢): آثار عمليات النحت على الكتل الحجرية بمدينة دسوق بمحافظة كفر الشيخ في الجانب الشرقي من مجرى فرع رشيد.  
اتجاه التصوير: ناظرا صوب الشمال الشرقي تاريخ التصوير: ٢٠١٥/٦/١٣

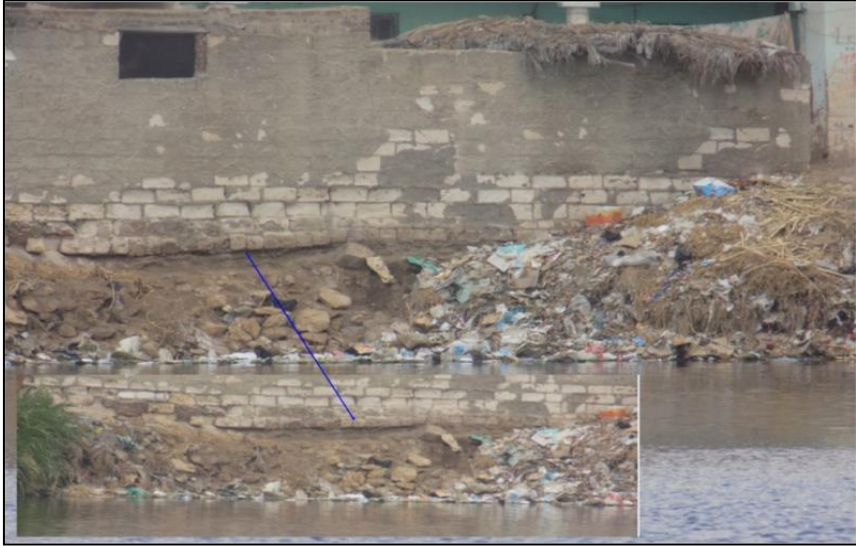
صورة (١٥): آثار عمليات النحت على أرصفة المنازل بالجانب الشرقي لمجرى فرع رشيد وتآكل الرصيف بالكامل وانكشاف أساسات المباني بعزبة الملا بمحافظة كفر الشيخ

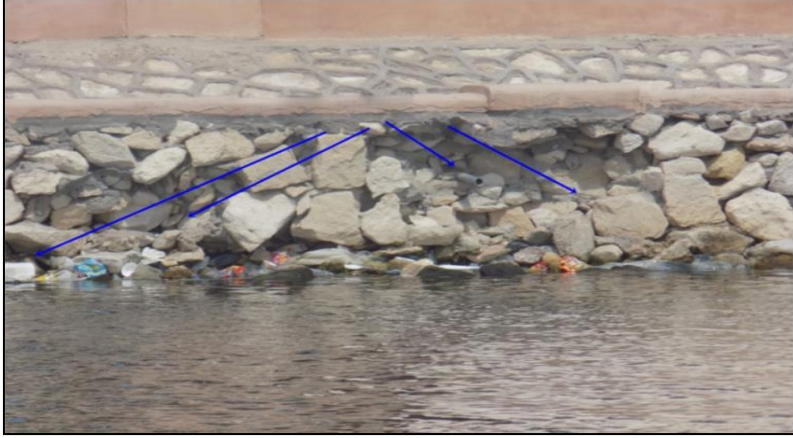
صورة (١٦): آثار عمليات النحت على التغطية الحجرية لرصيف الجانب  
الغربي لمجرى فرع رشيد بمدينة رشيد بالبحيرة  
اتجاه التصوير: ناظرا صوب الغرب تاريخ التصوير: ٢٠١٥/٦/١٥

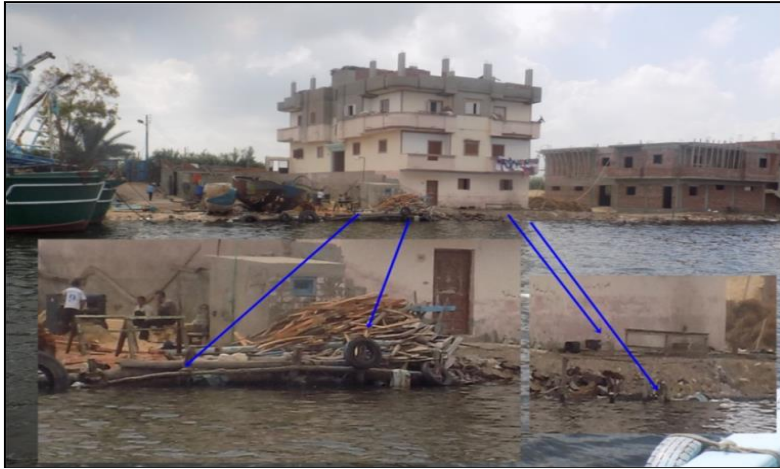
صورة (١٧): عمليات الردم للجوانب الشرقية من مجرى النهر بقرية الوقف  
البحري بمحافظة كفر الشيخ التي تنتشر عليها مباني العديد من القرى  
والمنازل التي تظهر عليها آثار عمليات النحت  
اتجاه التصوير: ناظرا صوب الجنوب الشرقي تاريخ التصوير: ٢٠١٥/٦/١٣

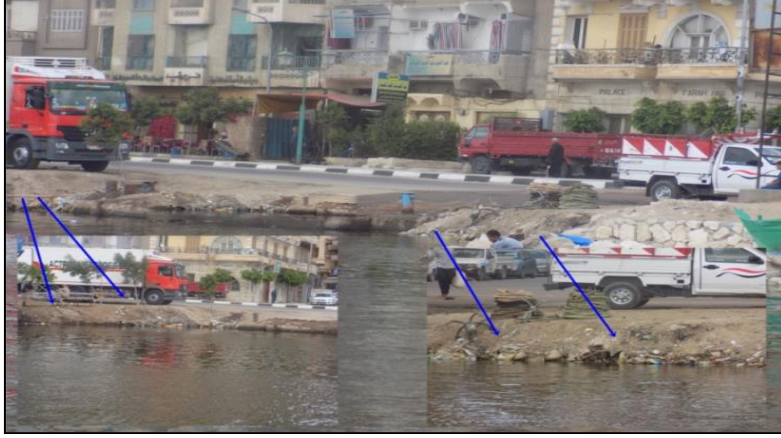
صورة (١٨): آثار عمليات النحت على منطقة لم يتم تكسيته بالحجارة من الجانب الغربي لمجرى الفرع بمدينة رشيد  
اتجاه التصوير: ناظرا صوب الغرب تاريخ التصوير: ٢٠١٥/٦/١٣
