أثر النشاط التعديني على إستدامة الموارد الطبيعية في منطقة رأس غارب
(دراسة في الجيومورفولوجية البيئية باستخدام الاستشعار عن بعد ونظم المعلومات الجغرافية)

محمدي شعبان محمدي عبدالعال
أستاذ مساعد / الجغرافيا الطبيعية
كلية الآداب جامعة المنوفية

يناير ٢٠٢٣ م

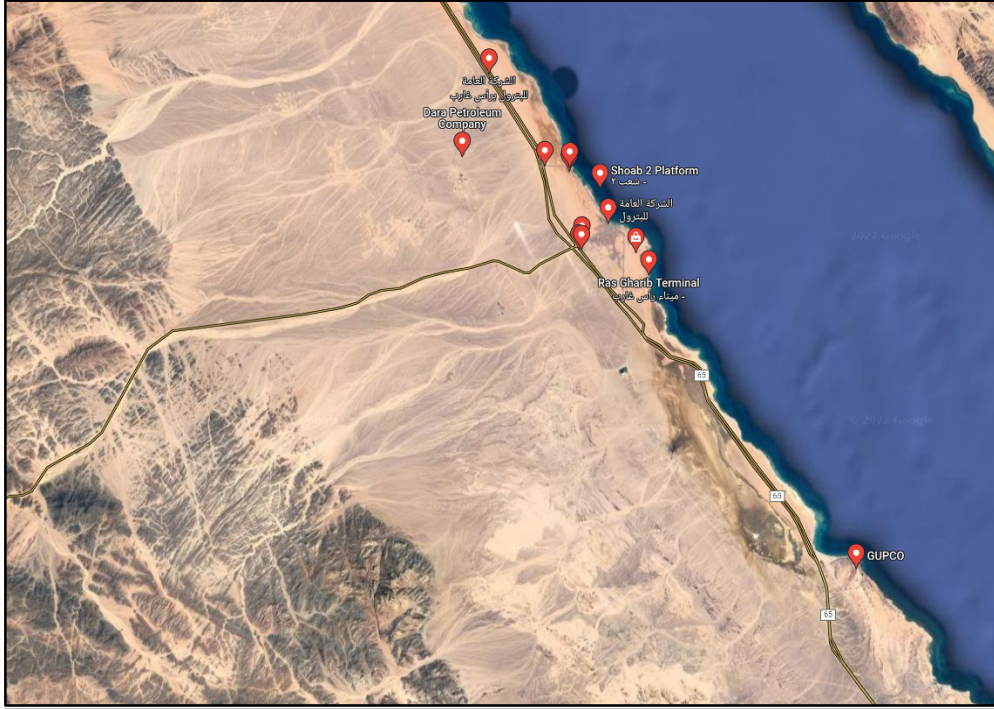
شكل (١) الشركات المستغلة لحقول النفط بمنطقة رأس غارب

وتشتمل منطقة الدراسة على ستة حقول نفطية كبيرة (جدول ١)، (شكل ١) بالإضافة إلى عدة حقول أخرى في المنطقة المجاورة لها إلى الشمال والجنوب. علاوة على ذلك، يوجد في السلسلة الجبلية القريبة إلى الغرب؛ مجموعة من المحاجر التي تنتج الجبس والجرانيت والحجر الجيري والرمال البيضاء ورمال الرديم والزلط وكسر الرخام (جدول ٢).

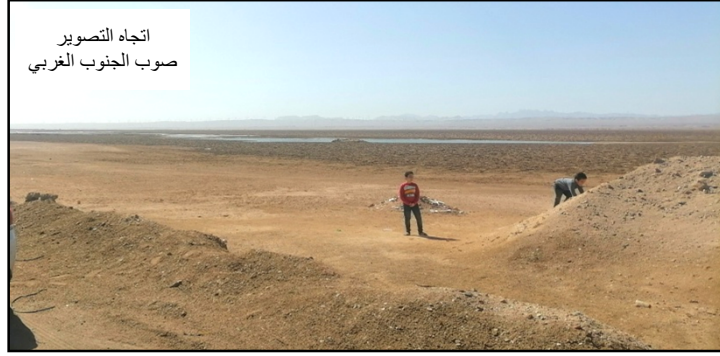
صورة (١) سبخة مليحة وبعض المستنقعات والمسطحات المائية المالحة بها.

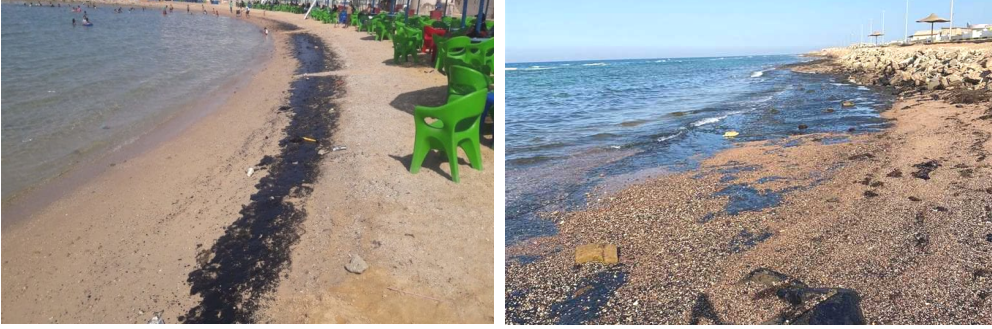
صورة (٣) بعض مواقع التسرب الزيتي على شواطئ رأس غارب، وظهور بعضها في شكل كومات من القار وبحسب كتاب صدر عام ٢٠٠٨ عن وزارة البيئة المصرية ووكالة اليابان للتعاون الدولي (جايكا)؛ يذكر أن الطبقة النفطية تحجب الضوء عن الأحياء المائية وتعوق عملية البناء الضوئي، كما تخلخل السلسلة الغذائية، وهذا ما سجله مسئولوا البيئة أثناء معاينتهم قناتد البحر الشوكية النافقة في منطقة التسرب في مارس عام ٢٠١٩م، ويؤشر تقرير المعاينة إلى أن التسرب يتلف الأصداف البحرية والشعاب المرجانية والحشائش البحرية والطحالب أيضاً.
