Historic palaces in Egypt between the past, the present and the future "Aisha Fahmy Palace Case Study".

القصور التاريخية في مصر بين الماضي والحاضر والمستقبل "دراسة حالة قصر عائشة فهمي".

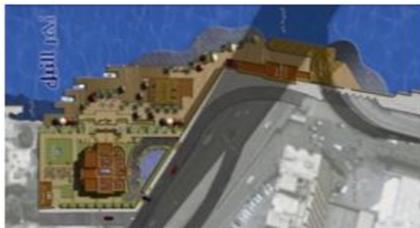
شكل (3) يوضح الموقع العام (layout) لقصر عائشة فهمي حالياً.

يقع هذا القصر على شاطئ النيل مباشرة عند المدخل الشرقي للجزيرة، وتبلغ المساحة الإجمالية 2700م². كما يحيط به وبالحدايق من حوله سور حجري يعلوه سور من حديد مشغول، كما موضح بالشكل (3،4). أطلق عليه قصر "الخلد"، وذلك عام 1922 - 1928 ويتكون قصر عائشة فهمي بالزمالك من طابقين حيث يتكون الطابق الأول من 6 غرف، وردة كبيرة في منتصفها تمثال يسمى "المفكر"، تم تصميم 3 غرف اليسرى شتوية، أما الغرف الثلاث اليمنى صيفية وتتميز بإطلالة ساحرة على النيل، أولها غرفة البلياردو ولها طابع أثري، وتتميز بالمدفئات التراثية، والنقوش في السقف وأرضياتها المصنوعة من الباركيه المشغول، أما الطابق الثاني يتواجد به العديد من غرفة ذات الطابع الأثري والتي منها الغرفة اليابانية وغرفة الملابس، وأيضاً غرفة «الحمامات» التي تميزت بوجود السخان الذي عمل بالغاز.

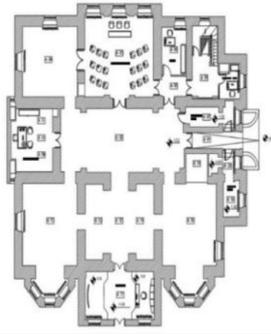
إجراء بعد التعديلات في الفراغات المعمارية			
دور الأول	دور الأرضي	الدور البدروم

<p>شكل (8) يوضح المسقط الأفقي (إجراء تعديلات بالحمامات) للدور الأول بقصر عائشة فهمي المصدر : الباحثة</p>	<p>شكل (7) يوضح المسقط الأفقي (إجراء تعديلات بالحمامات) للدور الأرضي بقصر عائشة فهمي</p>	<p>شكل (6) يوضح المسقط الأفقي (للبدروم) بعد إجراء تعديلات عليه ليلانم وظيفته الجديدة (مجمع فنون – معرض فني)- قصر عائشة فهمي سابقاً</p>	<p>شكل (5) يوضح المسقط الأفقي للدور البدروم حالياً بقصر عائشة فهمي . المصدر : الباحثة</p>
إجراء بعد التعديلات وإدخال أنظمة التكييف في الفراغات المعمارية		دور السطح

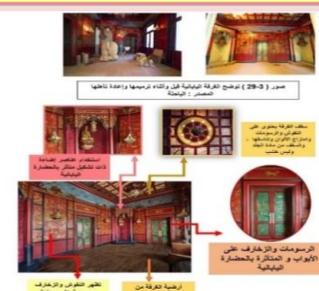
وجه المقارنة	الفراغات المعمارية	التباين قبل وبعد إعادة التأهيل	الفراغات المعمارية	التباين قبل وبعد إعادة التأهيل
	الغرفة اليابانية : هى مصممة على النظر الياباني الذى أهداها السفير الياباني عند زيارته لعائشة فهى أن ذاك وتتميز بوجود النقوش والرسومات بالكلمات اليابانية كما يوجد بها تمثالين باللون الذهبى

شكل (12) يوضح مكونات الغرفة اليابانية بعد ترميمها وإعادة تأهيلها .	غرفة البلياردو : تقع بالدور الأرضى وتعد من إحدى الغرف الشتوية بالقصر، كما تتميز بالبطابع الأثرى لكونها تحتوى على مدفأة تراثية والنقوش الموجودة بالسقف وأرضيتها من الباركية . وكانت تستخدم في فترة من الزمن كمخزن للوحات الفنية كما موضح بالشكل (14) ، الى أن تم إعادة تأهيلها وترميم الغرفة لتعود مرة أخرى إلى رونقها كما هو بالشكل (15).
