## تقييم أثر التجوية على المباني الأثرية بالقاهرة الفاطمية

Assessment of the impact of weathering on archaeological  
buildings in Fatimid Cairo

An applied geomorphological study using GIS

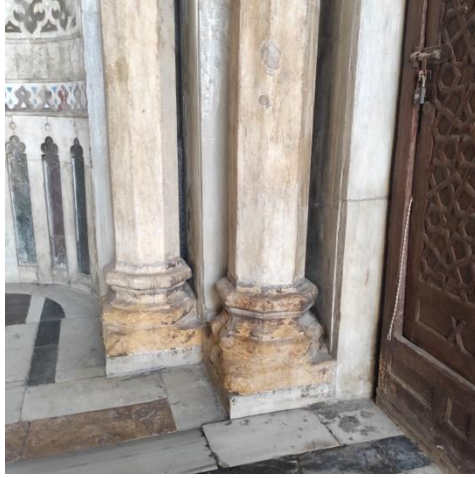
صورة (1) الأعمدة الجرانيتية بمجمع السلطان  
قلاوون

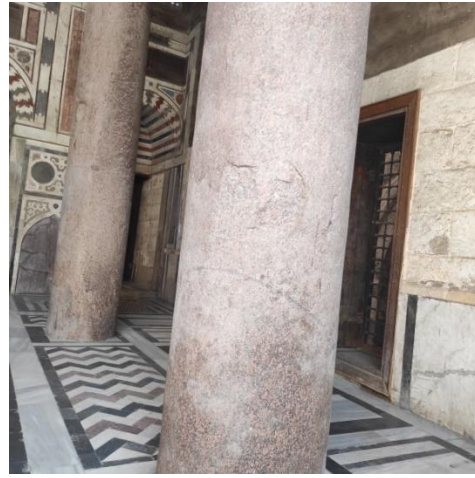
صورة (2) الأعمدة الرخامية بخانقاة ومدرسة  
الظاهر برفوق

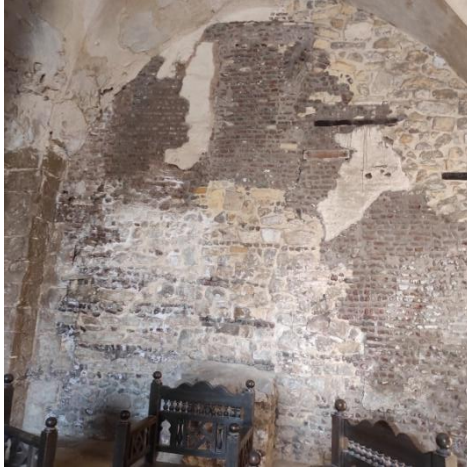
صورة (4) إستخدام الحجر الجيرى مع الرخام  
بواجهة سبيل محمد على

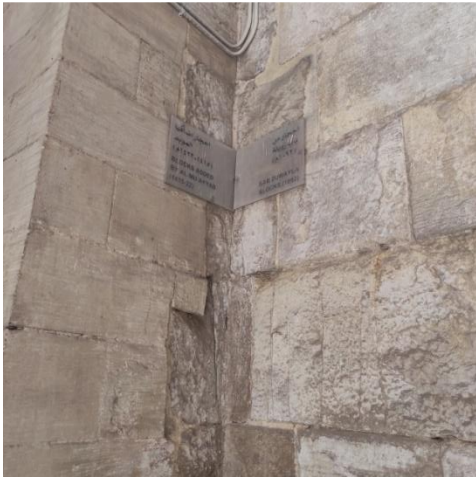
المصدر: العمل الميدانى فى المدة من 1: 30 يونية 2021  
صورة (5) إضافات أحجار لسد مدخل مسجد المؤيد من ناحية باب زويلة، تم إضافتها فى القرن الـ18 التى أضافها السلطان المؤيد. ويتضح عدم توافقها مع باقى الأحجار الأصلية

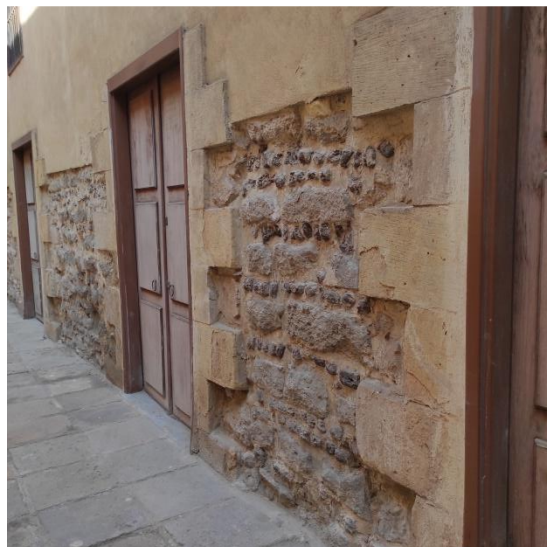
صورة (7) تنوع أحجار البناء داخل الجدار الواحد بقصر الأمير طاز ، يودى إلى تباين التمدد الحرارى

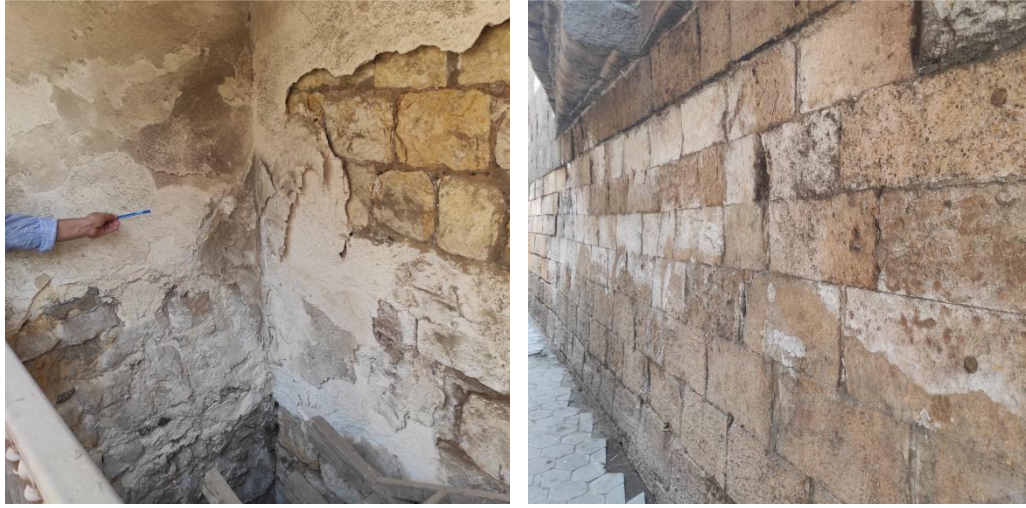
المصدر: العمل الميدانى فى المدة من 1: 30 يونية 2021 .  
صورة (8) تزهى الأملاح على سطح الصخر تودى إلى خشونته وإلتصاق الأتربة به ، سبيل السلحدار ، الجمالية

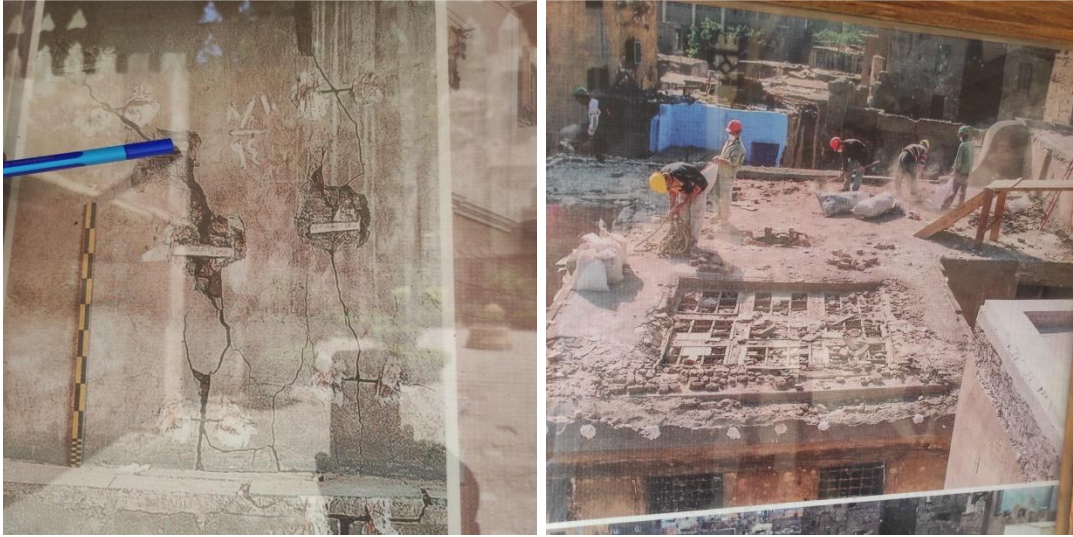
المصدر: الصندوق العربي للإنماء الإقتصادي والإجتماعي، مشروع توثيق وترميم بيت السحيمي.  
صورة (11) أحد الشروخ ببيت السحيمي بعد زلزال 1992.

المصدر: الصندوق العربي للإنماء الإقتصادي والإجتماعي، مشروع توثيق وترميم بيت السحيمي.  
صورة (10) عمليات ترميم بيت السحيمي بعد انهيار أجزاء منه بعد زلزال 1992.

تعد الزلازل أخطر عوامل التلف الميكانيكى وذلك نتيجة لإصابتها المباشرة للمباني الأثرية ولعل أفضل الامثلة ما حدث ببيت السحيمى جراء زلزال 1992 صورة (10)، (11)، وللزلازل تأثيراً مباشراً على عمليات التجوية بأنواعها المختلفة فتساعد التجوية الميكانيكية فى عمليات الشقق والإنفصال، وتساعد فى نشاط التجوية الكيميائية من خلال الفواصل التى تحدثها فى الجدران مما يؤدى إلى توغل الهواء المحمل بالرطوبة والملوثات المساعدة على تكون الأحماض داخل الجدران مما يوفر بيئة ملائمة لنشاط التجوية الكيميائية وما ينتج عنها من إذابة وزيادة توسيع الفواصل والتشققات التى كلما اتسعت سمحت بتوغل أكثر للملوثات، كما تؤدى الزلازل إلى تساقط طبقات الملاط الخارجى مما يجعل الصخور معرضه بصورة مباشرة لعمليات التجوية المختلفة، وتؤدى الزلازل أيضاً إلى زيادة إنضغاط التربة المقام عليها المباني الأثرية مما يؤثر بالسلب على إستقرار المباني (أحمد سلامه، 2016، ص16)، كما تؤدى إلى تصدعات وانهيارات فى الأجزاء المعلقة من المباني كالأسقف والقباب .

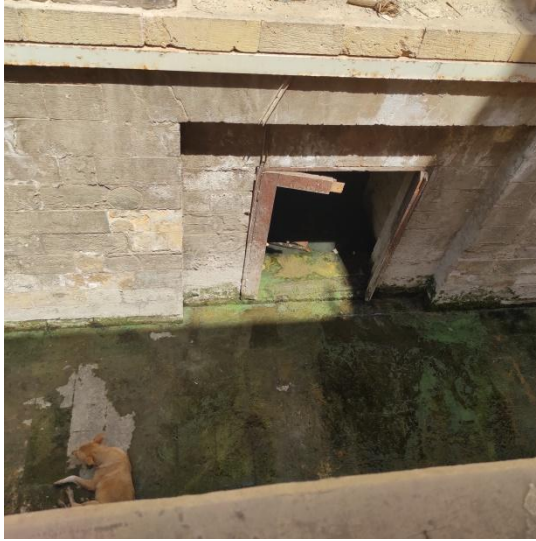
المصدر: العمل الميدانى فى المدة من 1: 30  
يونية 2021 ،  
صورة(13) إنتشار الطحالب فى الطابق السفلى  
من مسجد الصالح طلائع

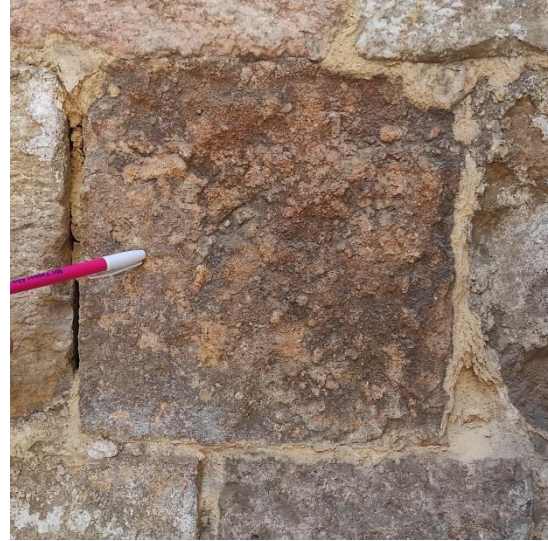
المصدر: العمل الميدانى فى المدة من 1: 30  
يونية 2021 ،  
صورة(12) فعل البكتريا المؤكسدة فى ولجة  
الحجر الجيرى، سبيل محمد على

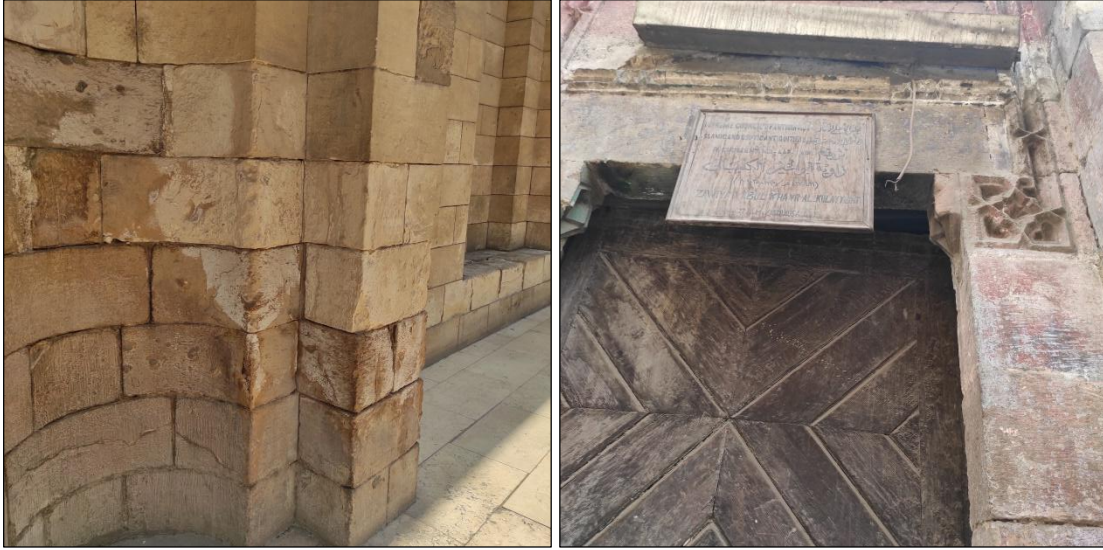
المصدر: العمل الميدانى فى المدة من 1: 30  
يونية 2021 ،  
صورة (15) تكون البقع البيضاء بواجهة جامع  
الأقمر

المصدر: العمل الميدانى فى المدة من 1: 30  
يونية 2021 ،  
صورة (14) تكون القشور السوداء بواجهة زاوية  
أبو الخير الكليباتى

وبذلك تعاني المباني الأثرية بالقاهرة كثيراً بفعل التلوث فى ظاهرات تتمثل فى تكون القشور السوداء والبقع البيضاء والتحولات الكيميائية للأحجار والتفكك الحبيبي وتآكل الصخور وفقدان أجزاء منها.

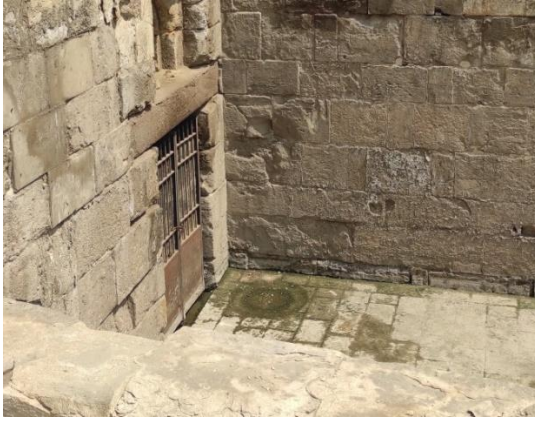
المصدر: العمل الميدانى فى المدة من 1: 30 يونية  
يونية 2021 ،  
صورة (17) تسرب مياه الصرف الصحى، باب  
الفتوح

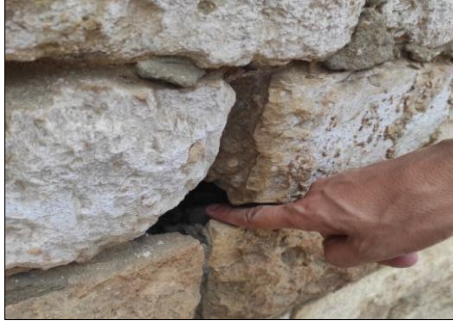
المصدر: العمل الميدانى فى المدة من 1: 30  
يونية 2021 ،  
صورة (18) إذابة الحجر الجيرى نتيجة الترميم  
بالأسمنت، مسجد الحاكم بأمر الله

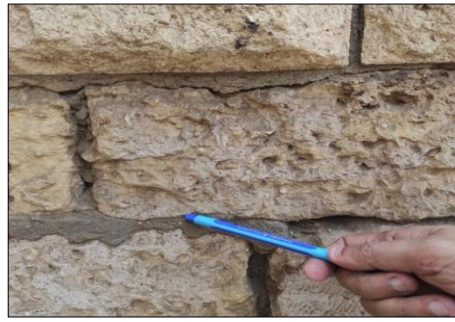
المصدر: العمل الميدانى فى المدة من 1: 30  
يونية 2021 ،  
صورة (18) الترميم بالأسمنت، مسجد الحاكم  
بأمر الله

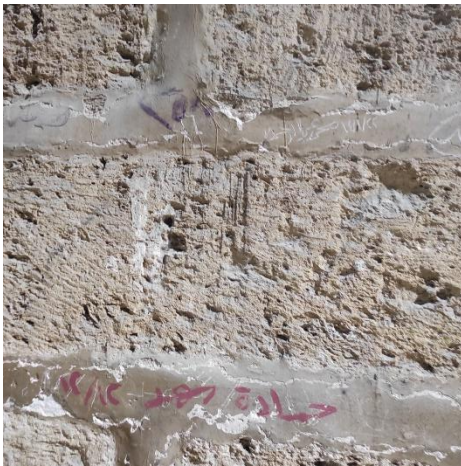
توجد العديد من السلوكيات الخاطئة على المستوى الفردى التى تضر بالآثار مثل إلقاء القمامة، والكتابة والحفر على الجدران الأثرية ، والتعدييات والإشغالات المتمثلة فى المحلات التجارية خاصة فى منطقة الغورية حيث يتم التعامل مع الجدران الأثرية بدون وعى بأهميتها وأيضاً شارع المعز وإن كانت المحلات التجارية به أكثر وعياً .

المصدر: العمل الميدانى فى المدة من 1: 30  
يونية 2021 ،  
صورة (18) الكتابة على الجدران، من أشهر  
السلوكيات الخاطئة فى التعامل مع الآثار بمصر.

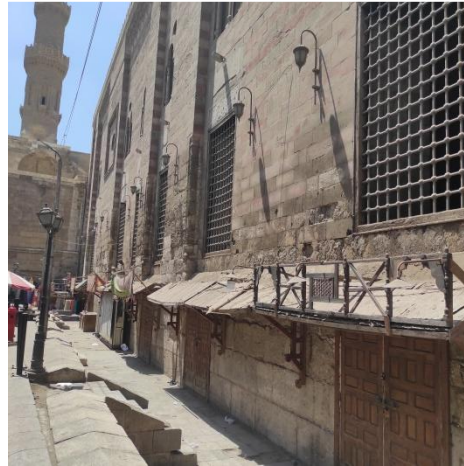
المصدر: العمل الميدانى فى المدة من 1: 30  
يونية 2021 ،  
صورة (18) التعدييات والإشغالات بالمحلات  
التجارية بمسجد السلطان المؤيد
