إشكالية اعمال الترميم والحفاظ علي التراث المعماري من خلال ترميم بعض آثار البهنسا الإسلامية

أ.م.د/ أحمد عبد القوي محمد*

الملخص:

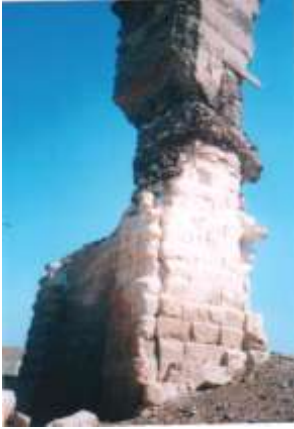
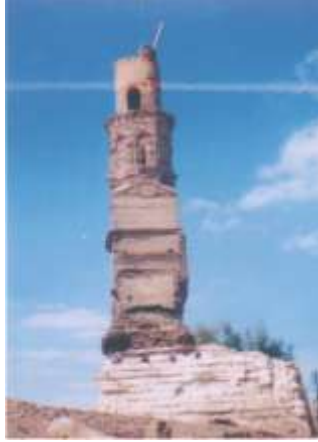
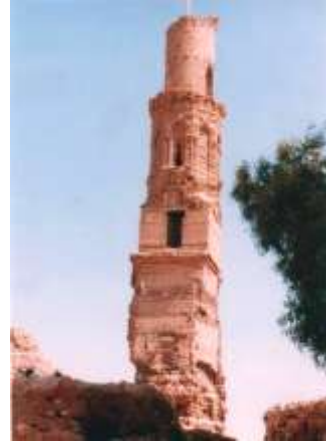
كانت المئذنة قبل عملية الترميم بحالة سيئة للغاية (لوحة رقم ١ ، ٢ ، ٣) فقد كانت القاعدة المصمتة متآكل منها جزء كبير لا نبالغ إذا قلنا أن ثلثيها متآكل (لوحة رقم ٣) كما أن الجزء الغير متآكل كانت بعض وحدات الطوب المكونة له متآكلة (لوحة رقم ٢)، وكان البناء الحجري الذي ترتكز عليه هذه القاعدة المصمتة به تآكل وانفصال بعض مداميكه الخارجية (لوحة رقم ٣)، أما شرفة المئذنة فهي غير موجودة، كما ان جوسق المئذنة كان مفقودا وأيضا نهاية المئذنة.

منظر عام للمئذنة قبل الترميم تأكل القاعدة الحجرية والأجرية تأكل كبير بالقاعدة المصمتة
الدراسة الأثرية للمئذنة:-

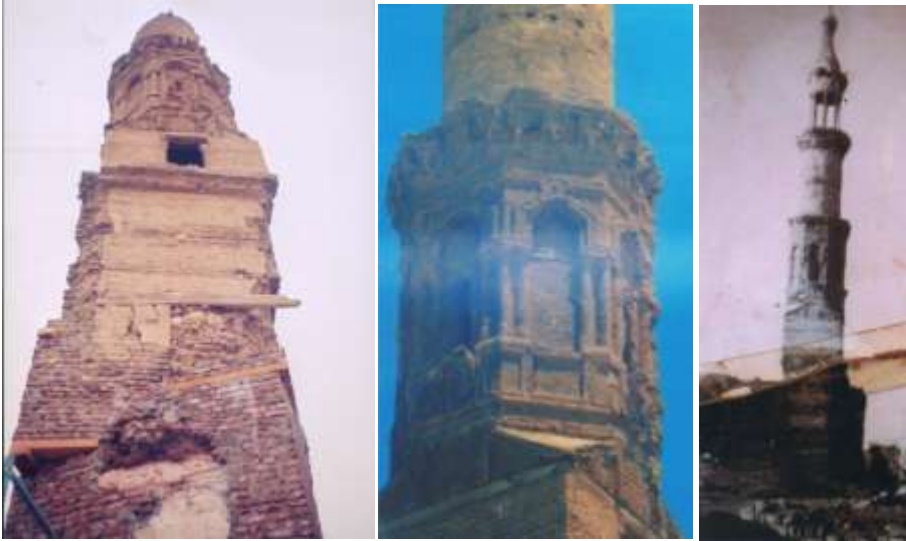
(٦)

ترميم الجزء المتآكل من قاعدة المئذنة.

(٥)

البدن المئمن للمئذنة.

(٤)

المئذنة بشكلها الأصلي.

وبناء علي الدراسة الأثرية فإن الوصف المعماري للمئذنة كالتالي: قاعدة مربعة من الأجر مصمتة بنيت فوق كتلة بنائية من الحجر الجيري، ويعلو القاعدة المصمتة بدن مربع الشمل من الأجر باحد اضلاعه فتحة باب المئذنة، وبأركان البدن المربع يوجد أربع مناطق انتقال عبارة عن مثلث مقلوب الوضع حولت المربع إلي مثلث يزين أضلاعه الثمانية ثمان دخلات يتوج كل منها عقد منكسر (لوحة رقم ٥) ينتهي بزخرفة الميمة ويرتكز علي ثلاثة أعمدة، وينتهي البدن المثلث ببقايا مقرنصات كانت ترتكز عليها شرفة المؤذن، ويعلو البدن المثلث بدن نصف دائري يحوي فتحة باب بالناحية الجنوبية الشرقية، وينتهي هذا البدن ببقايا مقرنصات من الطوب تبرز عن بدن المئذنة يرتكز عليها الجوسق الذي عمد المعمار لزراع أعمدته

إلى وجود فتحات في البدن المستدير، وقد صنعت أعمدة الجوسق الثمانية من الخشب (لوحة رقم ٤)، ويعلو الجوسق قمة المئذنة علي طراز القلة المملوكية.

كان من أهم الإشكاليات الفنية استخدام مواد غير متجانسة مع مكونات الأثر مثل الأسمنت وغيره، وأصر الباحث علي استخدام مواد متجانسة مع حتي لا يتم تشويه المئذنة أو فصل للأجزاء الجديدة عن الأجزاء القديمة وبالتالي تفقد عملية الترميم جدواها ويكون المال العام قد تم إهداره، وتم تحليل عينات من مونة الجزء المتآكل وتم الاتفاق علي مونة اللحم وكانت خليط من الحمرة والقصروميل والجبس مع إضافة نسبة بسيطة من الأسمنت تعمل علي تماسك الخليط، وبالتالي تم تحقيق التجانس بين الجزء القديم والجزء الجديد، هذا بالإضافة إلي استخدام أسياخ من مادة الإستانلس ستيل رابطة بين بين الجزء القديم والجديد (لوحة رقم ٦).

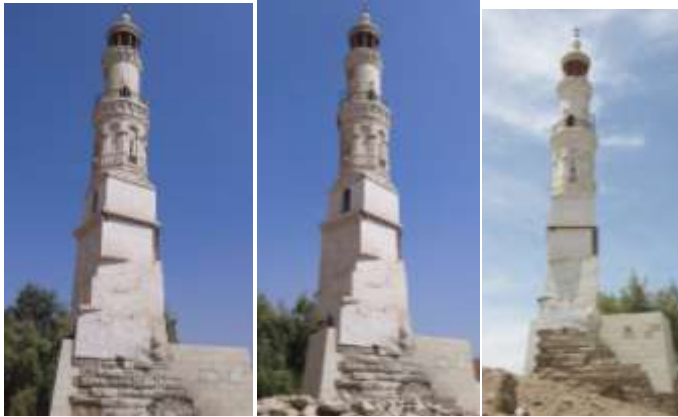
(٩)

(٨)

(٧)

ترميم القاعدة الحجرية والأجرية. القاعدة الحجرية والأجرية من الناحية الشمالية. المئذنة مكتملة.

وقد تطلب الأمر السابق وهو الاتفاق علي مادة المونة المستخدمة في الترميم مناقشات كثيرة وذلك لعدم وجود ضوابط تحكم عملية الترميم وتضبط استخدام المواد الحديثة الامر الذي يجعل جهاز الإشراف والجهة المنفذة في خلاف مستمر فالإشراف يريد أن يرمم الأثر بالطريقة الصحيحة التي تتجانس مع مادة الأثر، أما الشركة المنفذة فنريد أن ترمم بمواد حديثة تؤدي إلي تشويه الأثر وهذا هو الترميم الخاطئ الذي يؤثر بالسلب علي المباني الأثرية، وتأتي هذه الرغبة من الشركة المنفذة للوصول إلي تحقيق مكاسب من علي حساب الأثر والتراث بصفة عامة، وبيتح لها الفرصة في ذلك عدم وجود ضوابط ولوائح تنظم عملية الترميم وتضبط الناحية الفنية بما فيها استخدام المواد المناسبة في الترميم بما يتناسب مع حالة كل أثر والمواد التي شيد منها، وتم بحمد الله ترميم القاعدة والجزء الأثري المؤذن والجوسق المكون من ثمانية أعمدة خشبية ثم نهاية المئذنة علي هيئة القلة وهو الطراز المملوكي في المآذن (لوحة رقم ٧، ٨، ٩)

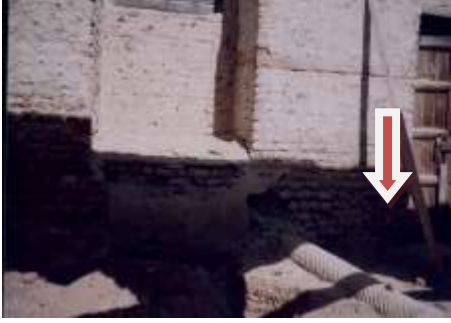
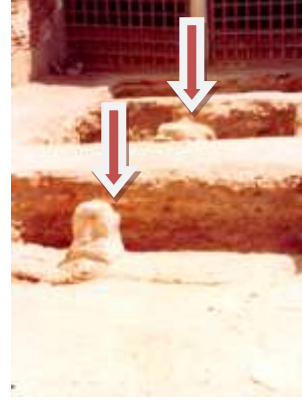
(١٣)

(١٢)

قواعد الأعمدة التي تم الكشف عنها. أحد أعمدة الجامع القديمة الذي أعيد استخدامه.

تم عمل الحفائر بصحن الجامع بعد قياس المسافات بين الأعمدة القديمة والتي تمثل اتساع فتحة العقود ولذلك تم استخدام طريقة المربعات الشبكية^{٢٦} وبالفعل تم الكشف عن قواعد الأعمدة لبائكتي الرواقين الجانبيين الشرقي والغربي (لوحة رقم ٩)

وكانت قواعد الأعمدة التي تم الكشف عنها دليلا قاطعا علي وجود بئكتين تطلان علي الصحن من الناحية الشرقية والناحية الغربية، وكانت قواعد الأعمدة متطابقة مع طرفي الرباط بالبانكتين الشمالية والجنوبية، وتشكل البائكتان الشرقية والغربية الرواقين الجانبيين الشرقي والغربي وكان كل منهما يتكون من بلاطة واحدة محصورة بين بانكة مطلة علي الصحن والجدار.

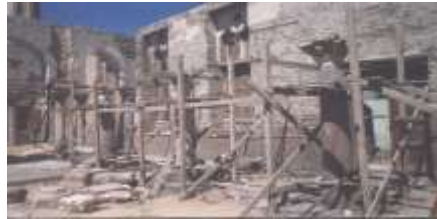
(١٨)

تثبيت التيجان فوق الاعمدة
اعلي التيجان

إشكالية طريقة تنفيذ البانكتين: بعد توفير الأعمدة وتيجانها بقي عملية تركيبها وتثبيتها والتي تمت بطريقة بدائية بسيطة عن طريق ربط العمود بالحبال والونش اليدوي والعمال (لوحة رقم ١١، ١٢، ١٣، ١٤، ١٥، ١٦)، كما تم تثبيت الأعمدة بطريقة بسيطة وروعي أن تكون الأعمدة غير مائلة حتي لا يتم انهيار او حدوث شروخ في العقود، ورغم عدم الإمكانيات البسيطة في عملية نقل وتثبيت الأعمدة وتيجانها إلا أنها خرجت في النهاية بالشكل المطلوب.

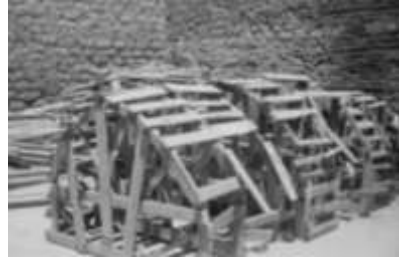
(٢٢)

(٢١)

(٢٠)

القوالب الخشبية التي بنيت فوقها العقود. تركيب الروابط الخشبية. الروابط والطبالي الخشبية.

وتركت الأعمدة والتيجان والروابط والطبالي عدة أيام لتجف مادة اللحم او المونة التي تربط بينها ثم تم البدء في تنفيذ بناء العقود وعددها أربعة عقود في كل بائكة، وذلك بتركيب القوالب الخشبية أعلي الطبالي، وقد نفذت هذه العقود بالأجر او الطوب الأحمر الحديث ومونة الأسمنت (لوحة رقم ٢٠، ٢١، ٢٢).

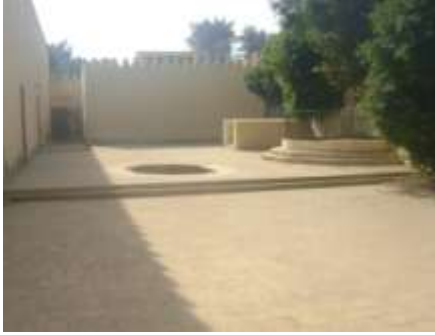
(٢٧)

الواجهة الغربية بعد الترميم.

إزالة المباني الحديثة التي كانت تحجب الواجهة الشمالية والغربية:-
كانت الواجهة الشمالية يحجب الجانب الأيمن منها حجرة مادتها كانت من الحجر وقد تم إزالتها وإعادة فتح النافذة اليمنى، كما فتحت النافذة اليسرى وبذلك اكتمل شكل الواجهة الأول وعادت إلي أصلها المعماري، أما الواجهة الغربية والتي سبق أن ذكرنا أنه كانت تشغلها عدة مباني تابعة لوزارة الأوقاف تتمثل في مجموعة محلات تجارية إلي جوارها تم تأجيرها لبعض أصحاب الحرف بالإضلفة إلي مبني آخر كان يستخدم مخزن للكتب إذ كان يتبع وزارة التربية والتعليم، وكانت هذه المباني ملحق بها دورات مياه تصرف علي خزان تحت الأرض مما أدي إلي إصابة جدار الواجهة الغربية بالطوبه، وكان لابد من تحرير الواجهتين من تلك المباني وذلك بالتعاون مع وزارة الأوقاف ووزارة التربية والتعليم، وبعد إزالة تلك المباني تم عمل حفائر بالواجهة الغربية أسفرت عن كشف أثري هام لبعض ملحقات الجامع متمثلة في صهريج الجامع تحت الأرض ويبدو من عقده انه يعود للعصر الفاطمي وإلي الشرق منه عنر علي حوض للوضوء مسدس الشكل (لوحة رقم ٢٦، ٢٧، ٢٨، ٢٩).

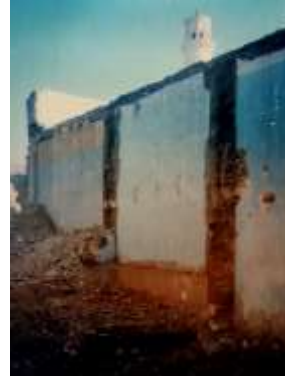
(٢٦)

الواجهة الغربية بعد إزالة من المباني الحديثة.

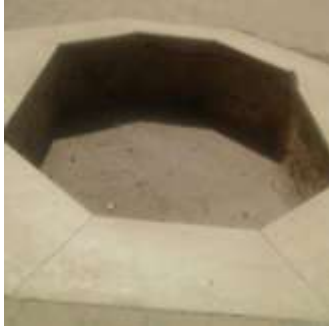
(٢٩)

حوض الوضوء المكتشف بعد ترميمه.

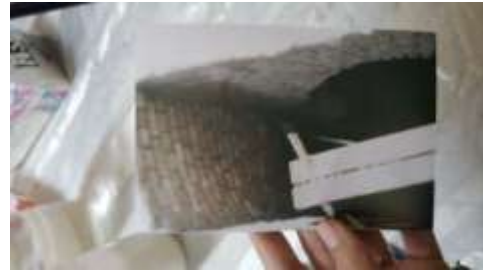
(٢٨)

الصهرنج بعد اكتشافه.

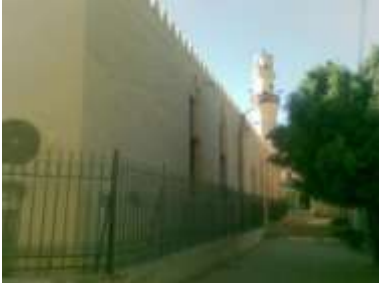
(٢٤)

شرفات جامع الحسن بن زين العابدين.

العابدين (١٢٦٧هـ / ١٨٥٠م) كانت هناك محاولة لتوريد شرفات معدة خارج الموقع، وهي نماذج جصية، ثم تنقل ويتم تركيبها وتثبيتها أعلى الجدران، وبالفعل تم تصنيعها ونقلها الي المسجد في يوم عطلة رسمية وذلك لرفض الباحث (المشرف)، وتم التصميم من قبل الباحث علي أن تبني الشرفات من نفس مادة جدران المسجد وهي الأجر، وتم رفض نماذج الجص وقد حققت الشرفات المبنية إنسجاما بينها وبين الجدران بالإضافة الي قدرتها علي البقاء لإتحادها مع جدران الجامع، وأخذت الشرفات شكل المثلث وهو شكل شرفات جامع اللمطي^{٢٩} بمدينة المنيا، وجاء هذا

الإختيار لأن كلا المسجدين تعرضا لنفس الظروف تقريبا فتاريخ إنشائهما الأصلي متقارب، كما أن كل منهما تعرض لإصلاحات كثيرة آخرها في العصر العثماني (لوحة رقم ٢٣، ٢٤).

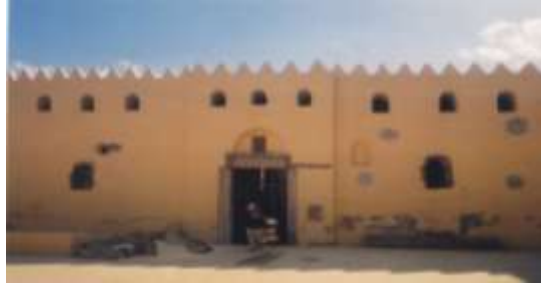
(٢٣)

شرفات جامع اللطفي بالمنيا
