مظاهر التلف المؤثرة على العناصر الخشبية بالعمائر الدينية

(تطبيقاً على منبر مسجد العمراوي بالمنيا)

degradation phenomena which affecting the wooden elements of archaeological archaeological religious buildings, The Minbar of Al-Amrawi Mosque in Minia

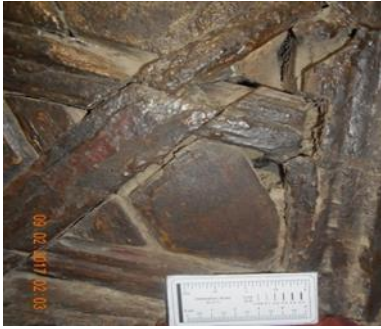
شكل (3) توضح فقد وتخلخل في الحشوات

2-2 فقد و إنفصال وتحرك بعض الحشوات من موضعها وظهور الفتحات بينها، بسبب تغير الأبعاد

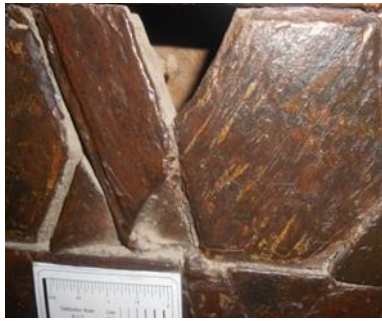
شكل (4) توضح فقد في إحدى الحشوات

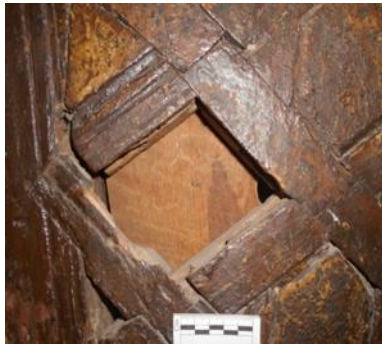
شكل (5) فقد في أكثر من حشوة مجعته

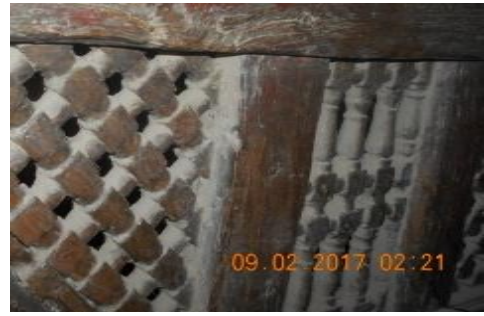
شكل (1) توضح تراكم الأتربة ما بين خشب الخرط

تعتبر الفواصل و الفراغات و المساحات التي تفصل بين الوصلات و التراكيب الخشبية عوامل مساعدة لجذب الجسيمات الدقيقة (المعلقات) في الهواء سواء كانت صلبة أو سائلة، و سواء كانت مرئية أو غير مرئية، و هي تشمل الأتربة (الغبار) Dust، و الرماد، و الرمال، و الدخان، و الهباب {2} ، و تترسب و تتوغل كل هذه المواد في الفواصل و الفراغات و المساحات التي تفصل بين الوصلات و التراكيب الخشبية، و هي مواد ملوثة تشكل خطورة في الأسطح الخشبية {3} .

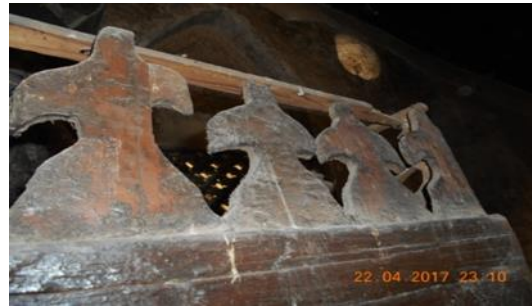
شكل (2) أوضح تراكم الاتساخات علي الشرفات بالمنبر وتشوه السطح

تختلف البيئة التي يتواجد فيها الأثر عن البيئات الأخرى، حيث يتواجد الأثر في مسجد العمرابي بقلب مدينة المنيا وسط منطقة سكنية مكتظة بالزحام المروري ويفتح للمصلين طول اليوم مع إقتراب نوافذ المسجد من مستوى الشارع مما يجعل المنبر كأنه معرض في بيئة مفتوحة لكل أنواع التلوث والإحتكاك بالبيئة الخارجية بشكل غير مباشر.

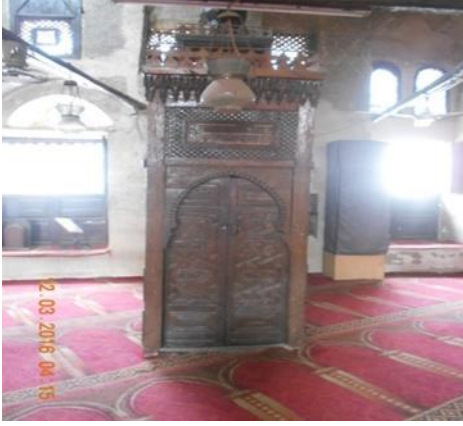
شكل (6) توضح الإضاءة التي تدخل بصفة مستمرة من الشبابيك المجاورة للمنبر

يتواجد المنبر الخشبي في بيئة شبه مفتوحة حيث يحيط به عدة شبابيك تطل على الشوارع المحيطة بالمسجد مما يسمح بضوء الشمس من السقوط علي سطح المنبر، بالإضافة إلي وجود العديد من لمبات الإضاءة الصناعية الملاصقة له مما يجعل المنبر علي مدار السنين متأثراً بشكل دائم بعامل الضوء الذي يسبب كسر في الروابط السيلولوزية بما يعرف بالتحلل الضوئي photolysis. أما عند الأطوال الموجية الأعلى (الضوء المرئي – الأشعة البنفسجية القريبة) فإن طاقة الفوتونات تكون غير كافية لكسر الروابط بين جزيئات السيلولوز ولكن تحدث تلف غير مباشر بواسطة عمليات توصف بالوهن الضوئي photosensitized. ويزيد تأثير الضوء بواسطة الحرارة المرتفعة والرطوبة العالية في وجود الأكسجين، وبالإضافة إلي التأثير الكيميائي للضوء فإن إحتوائه علي الأشعة تحت الحمراء ذات التأثير الحراري فإنها تشارك في التحلل الحراري للخشب. {7}

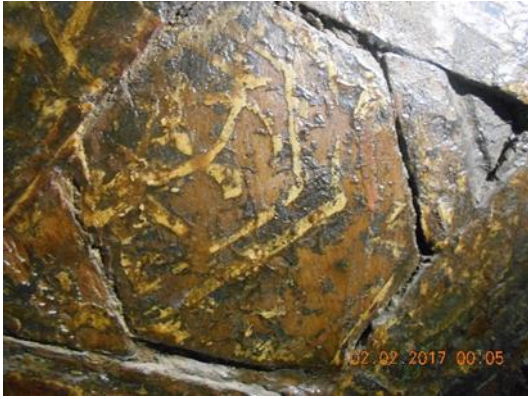
شكل (7) توضح فقد وتدهور في ألوان المنبر الأثرية

حيث يشترك الضوء مع العوامل الأخرى في إحداث تلف طبقة الألوان نتيجة للأكسدة الضوئية مما يؤدي إلي إضمحلال و بهتان الألوان بالإضافة إلي ضعف و هشاشيه طبقة الألوان، نتيجة لتنشيط التفاعلات الكيميائية الهدامه مما ينتج عنها تأثير الجفاف، ويعتبر تلف الضوء من التلف الغير إسترجاعي. {8}

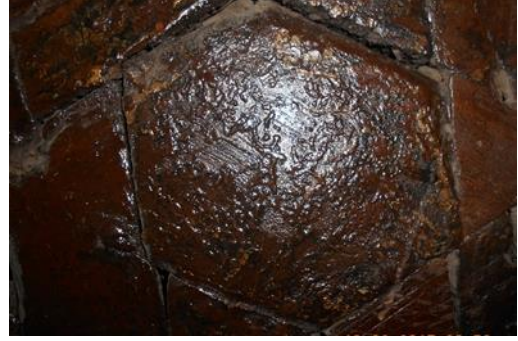
شكل (8) يوضح تلف وتجعده طبقة الورنيش الحديث

تعرض المنبر لدهان حديث من قيل الأهالي وذلك بدهان المنبر كله بورنيش شفاف وبشكل غير علمي وبمنتجات تجارية رديئة النوع، مما جعلها تُفقد المنبر لأصالته وغطت هذه الطبقة بعض من بقايا اللون الأثري الموجود على المنبر، وتعرضت هذه الطبقة بالتالي للتقادم السريع بعد مرور حوالي 10 سنوات عليها. ومن هذه التغييرات، ظاهرة الدكانه لطبقة الورنيش، والتي تعتبر من أهم المشاكل التي تتعرض لها هذه الطبقة، حيث تتعرض كافة الورنيشات للإصفرار والدكانة مع مرور الوقت خاصة تلك الورنيشات التي تعتمد أساساً على الراتنج الطبيعية في

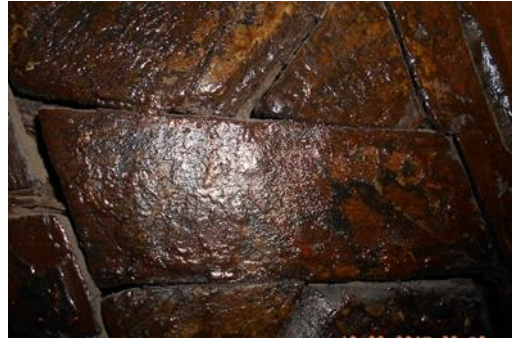
شكل (9) يوضح دكائه طبقة الورنيش الحديث وتغطيتها للزخارف اللونية الأثرية أسفلها
