## EXAMINATION OF BUILDING MATERIALS AND DAMAGE PRODUCTS OF THE ROYAL TOMBS IN TANIS (SAN EL-HAGAR)

### ABSTRACT

San El-Hagar; Royal tombs; Groundwater; Limestones.

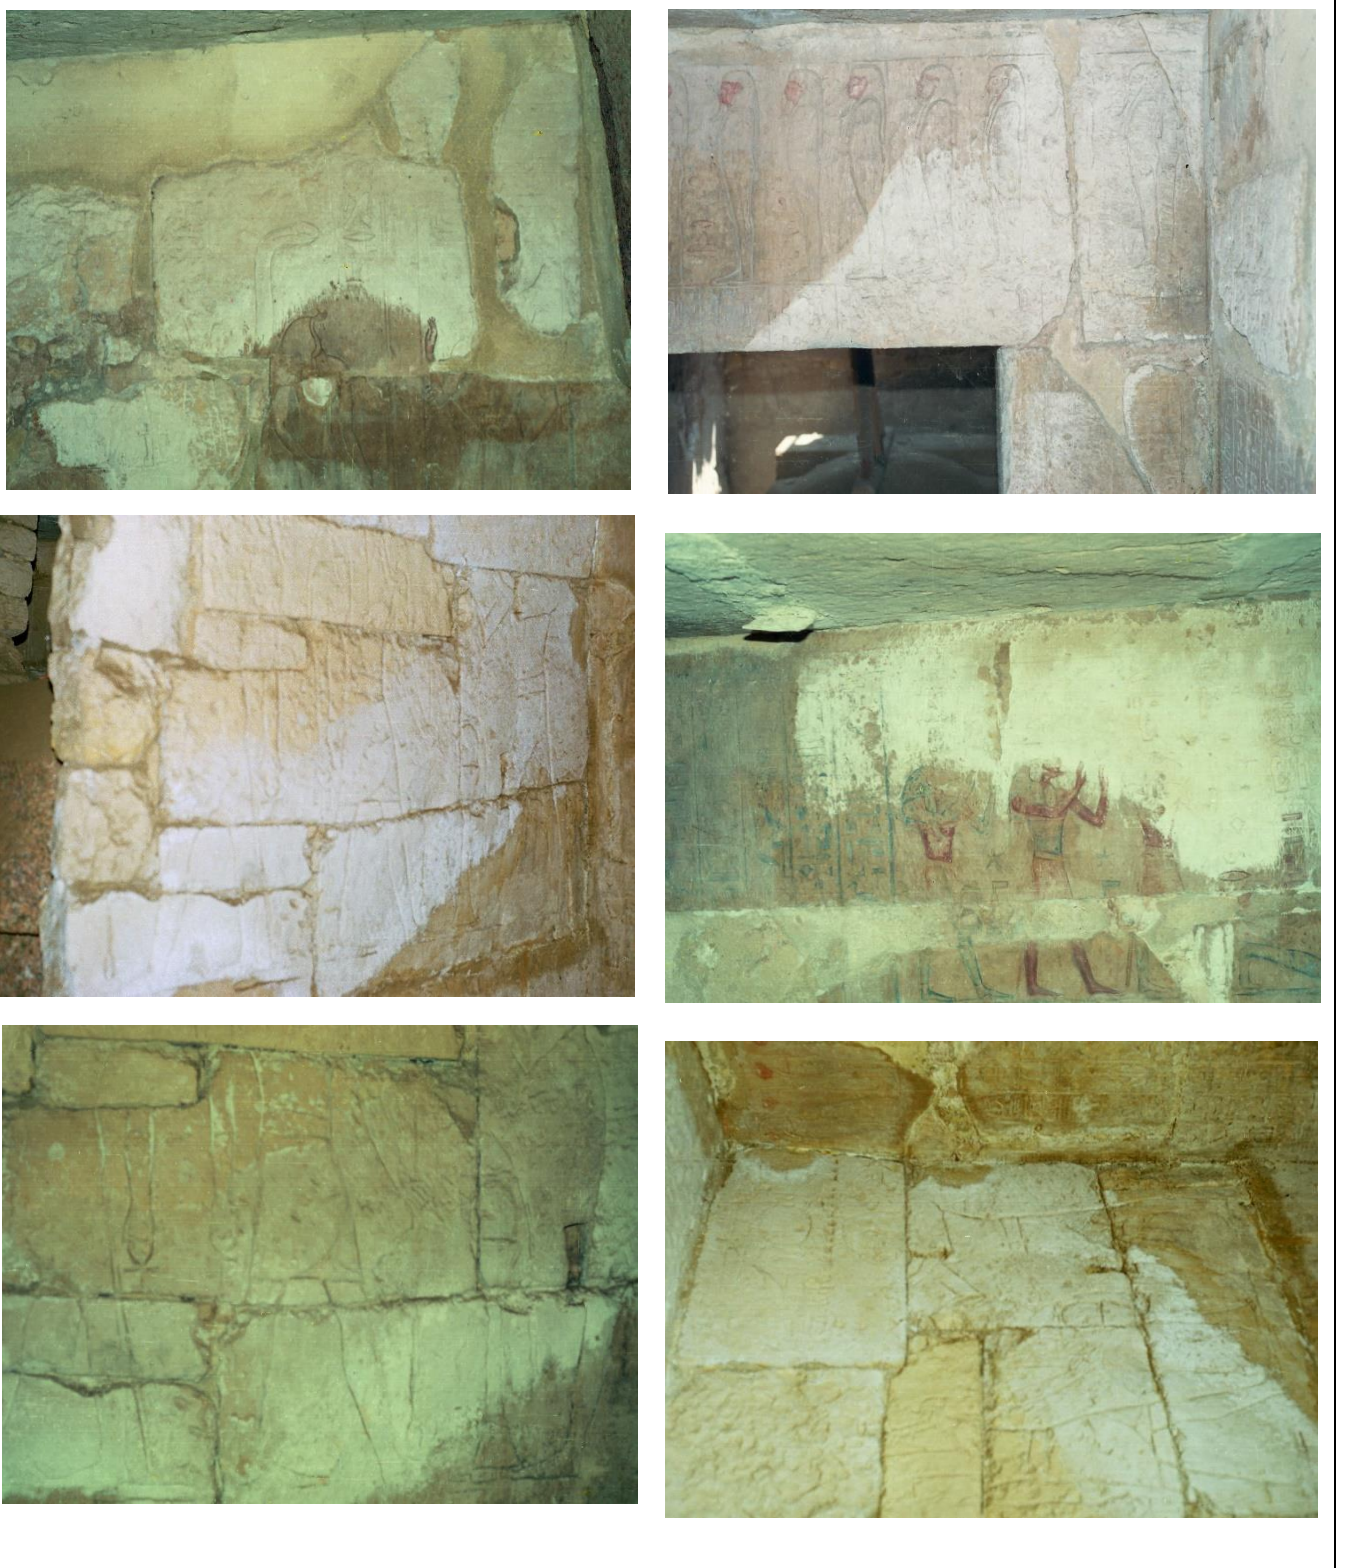
صورة رقم (1) (أ،ب، ج،د، هـ، و) توضح كثافة الأملاح داخل المقابر الملكية بتانيس

والمباشر في تلف وتدمير الآثار بمنطقة صان الحجر وخاصة المقابر الملكية أرتفاع منسوب المياه تحت السطحية وما بها من نسب مرتفعة من الأملاح المتنوعة وذلك بسبب وجود المقابر في مكان منخفض جدا من التل الأثري تكاد تكون مدفونة تحت مستوى سطح الأرض داخل التربة الطينية وتشبه الى حد كبير المقابر الكهفية، حيث تتأثر المواد المسامية بشكل كبير بأي رطوبة وعوامل ملوثة تحتوي عليها، عندما تذوب الأملاح في الماء الذي تمتصه المادة الأثرية، فإنها تتبلور مع جفاف المادة وتبخر الماء منها ويؤدي التبلور داخل الهيكل المسامي إلى قوى توسعية في المادة يمكن أن تؤدي في النهاية إلى التلف والتشقق والتفشر ثم الانهيار والتدمير.<sup>9</sup>

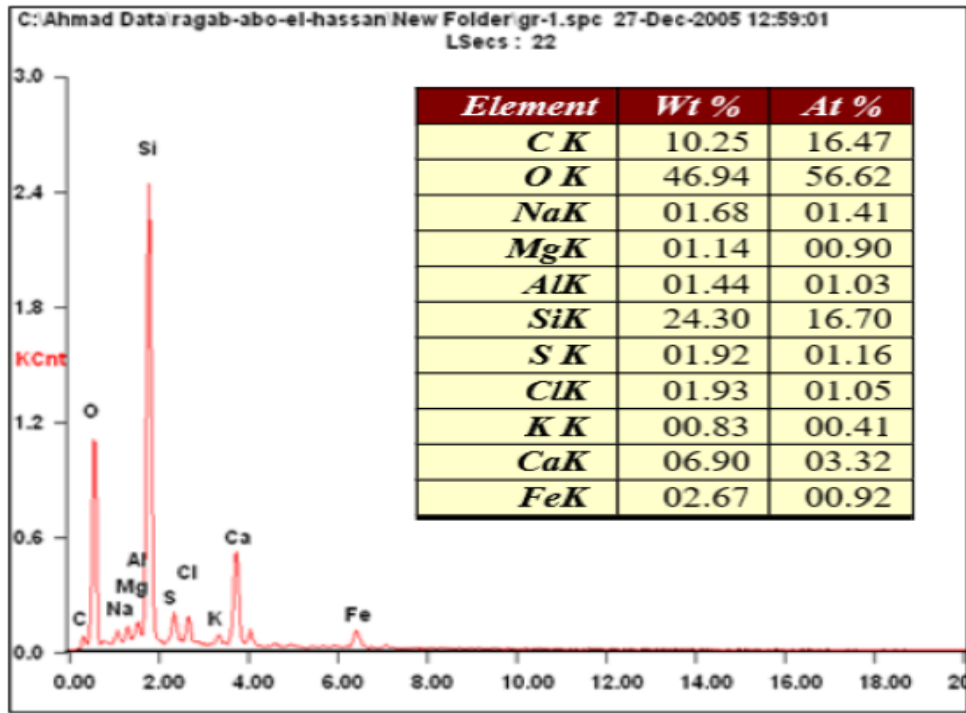
شكل رقم (6) يوضح نمط تحليل عينة جرانيت من بوابة مقبرة باسوسنس الأول باستخدام وحدة تشتيت الطاقة

الكربون، الأكسجين، الصوديوم، الماغنسيوم، الألومنيوم، الكلور، البوتاسيوم، الكالسيوم، الحديد، ونسبتها كما يوضحها الشكل رقم (6). وبالنسبة لعينة المونة فتتكون من عناصر الكربون، الأكسجين، الصوديوم، السيليكون، الكبريت، الكلور، الكالسيوم، ونسبتها كما يوضحها الشكل رقم (7).

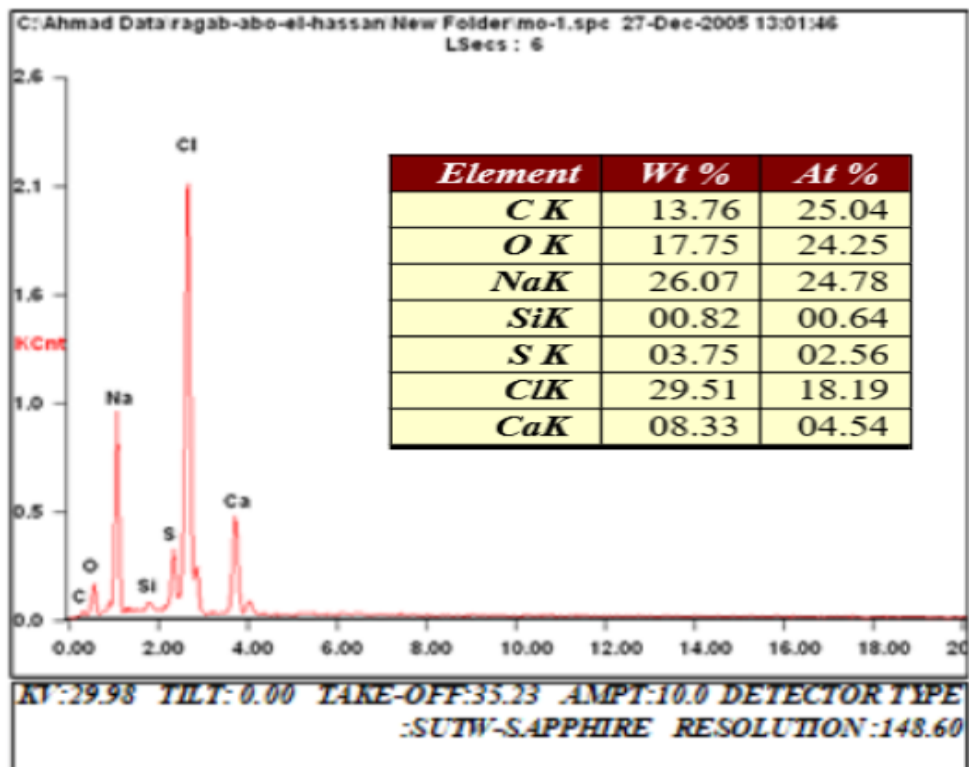
شكل رقم (7) يوضح نمط تحليل عينة مونة من مقبرة أوسركون الثاني باستخدام وحدة تشتيت الطاقة
