دراسة معمارية بيئية لإعادة توظيف وتأهيل المبنى الأثري (حالة الدراسة: قصر الدوبارة بالقاهرة)

How to cite this paper: El-Baz, H.M. (2023). An environmental architectural study to rehabilitate and re-use the heritage building (Case study: Dobarra Palace in Cairo), *Fayoum University Journal of Engineering*, Vol: 6(2), 71-89
<https://dx.doi.org/10.21608/FUJE.2023.180455.1035>

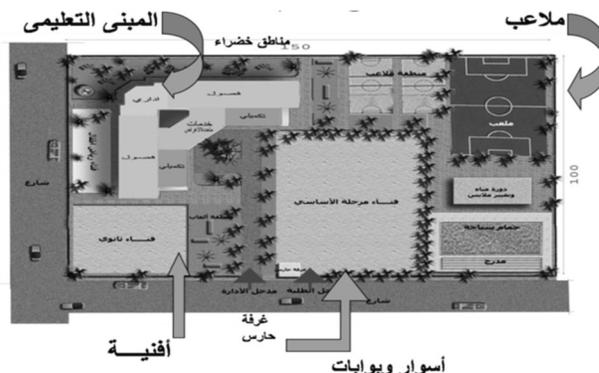
شكل (2) مكونات الموقع العام للمدرسة التقليدية في مصر -

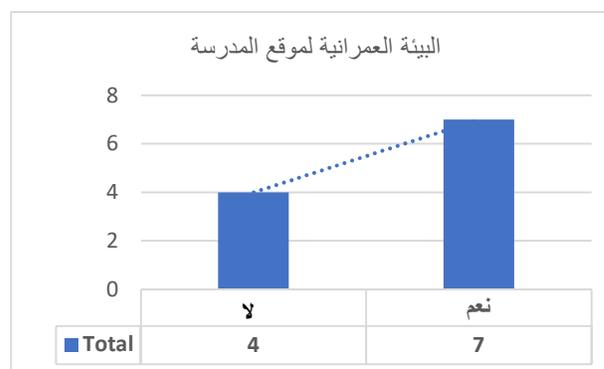
ونلاحظ من الجدول السابق والشكل التالي أن: حالة الدراسة (نعم) في قصر الدوبرة بالمدسة لمجموعة معايير البيئة العمرانية للمدرسة – بالنسبة لاشتراطات الهيئة العامة للأبنية التعليمية والمتعلقة بها من معايير جودة المبنى التعليمي، وهي كالتالي: تتوفر المياه الصالحة للشرب وشبكة الصرف الصحي وتتوفر دورات مياه نظيفة بالموقع ولكن بملحق مستحدث، وتتوفر شبكة كهرباء تعمل بكفاءة، يتوفر خط تليفون واحد، ويوجد بالمنطقة المحيطة بالمدسة خدمات ثقافية مثل المكتبات والمتاحف، ويوجد بالمنطقة خدمات ترفيهية مثل كافيتريات ومرائب في النيل وغيرها. إذا تحقق نسبة نعم (70%) من هذه المعايير، أما حالة الدراسة (لا) لنفس مجموعة المعايير، فتشمل: عدم توفر وسائل التخلص من القمامة وعدم توفر عيادات طبية مجانية بالمنطقة ولا توجد خدمات اجتماعية كمركز شباب.

شكل (9) المجموع الكلي لحالة الدراسة نعم ولا في البيئة العمرانية لمبنى القصر بالمدسة - المرجع: الباحثة

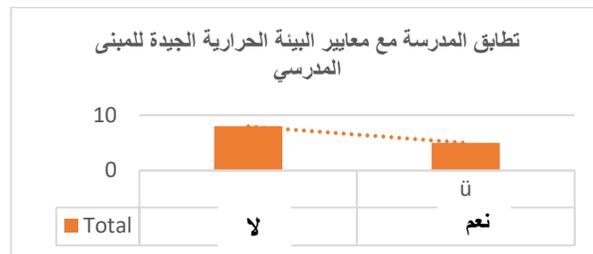
شكل (11) المجموع الكلي لحالة الدراسة نعم ولا في مدى التطبيق مع معايير البيئة الحرارية الجيدة لمبنى القصر بالمدرسة - المصدر: الباحثة

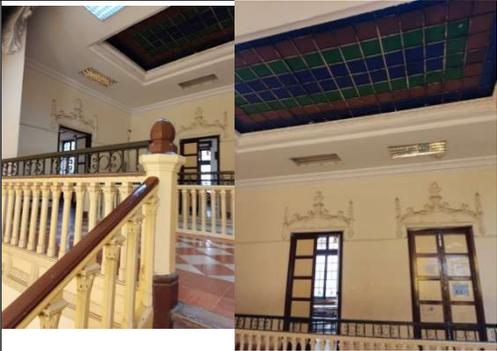
5- الأسقف (الشكل العام)	وهي في المبنى الأثري فوق صالة التوزيع وهي مستوية وبها زجاج ملون حوله إطار معدني مميز، ولكن يحتاج لصيانة وترميم كما بالصور
6 - الفتحات	ذات عقود مساحتها واسعة (55) % تقريبا من إجمالي مساحة الاربع واجهات للمبنى (لتأخذ أكبر إشعاع للشمس داخل الفراغ) كما عددها كثير وهذا غير مناسب مع كونها منطقة حارة ويستخدم كمبنى تعليمي مما يعرض التلميذ للإبهار الضوئي (El Baz, 2022)
7 - مواد البناء	من الحجر الجيري ذو السمك الكبير مما يساعد على عزل المبنى من الحرارة الخارجية، أما مواد النهر والتشطيب الخارجية لترميمها نستعمل مواد مماثلة المستخدمة في المباني التراثية مثل بياض الحجر الصناعي أو بياض خارجي أو باستخدام مواد تكتسية أو تشطيب أخرى متوافقة مع المبنى.
8- الألوان:	بالألوان الطبيعية (Earth Colors) بيج بدرجاته / رمادي بدرجاته . (والمبنى الاصلي تم دهنه بالرمادي وهو من الألوان المسموح بها لصيانة الأثر بالكود المصري ولكن كما توضح الصور أدى ذلك لتشويه واجهات القصر الرئيسية ويقترح بإعادة ألوان القصر، أما سور القصر فقد تم تلويحه بألوان متعددة شوهته كما موضح بالصور ويقترح بإعادة ألوان السور أيضا لحالته الاصلية. (الجهاز القومي للتنسيق الحضاري 2022).

<p>شكل رقم (15): أ - ب) يوضحان الإضاءة الصناعية وتدهور سقف المبنى الذي به إطار زجاج ملون معشق من الرصاص عليه صدأ بالقرص - المرجع: الباحثة</p>

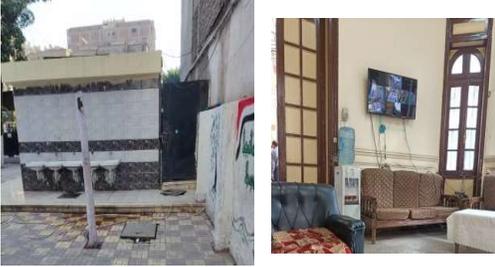
<p>شكل رقم (16): أ - ب) يوضح استخدام توصيلات كهربائية حديثة. ب: إضافة مبنى دورات المياه بالمدرسة وتسرب المياه حوله - المرجع: الباحثة</p>

- 3- عدم المراقبة الفنية المستمرة أثناء القيام بالأعمال الضرورية لإعادة استخدام المبنى وتأهيله، وهو ما يؤدي لإضافات قد تضر المبنى مثل: اضافة التجهيزات التقنية واطافة مبنى ملحق للمدرسة ودورات مياه مجاوره له الخ.

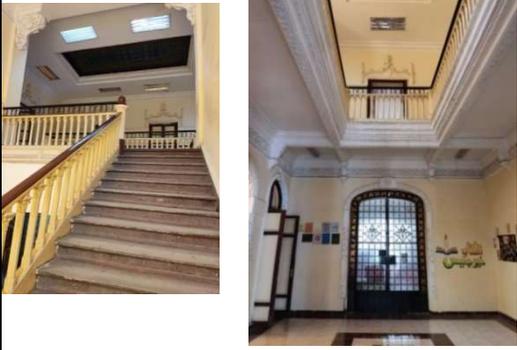
<p>شكل (17): أ - ب) أ: يوضح منظور داخلي داخل بهو المدخل يبين البوابة والكتابات والحدائق على الجدران والزخارف والإضاءة - ب: السلم الرئيسي وتآكل تشطيبه بالمبنى الأثري لمدرسة قصر الدوارة - المرجع: الباحثة</p>

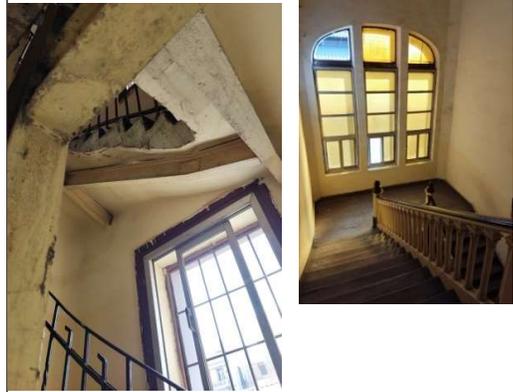
<p>شكل رقم (12): أ - ب) أ: تدهور أخشاب الفتحات وب: تدهور الطلاء بالسلم الجانبي بالقصر - المرجع: الباحثة</p>

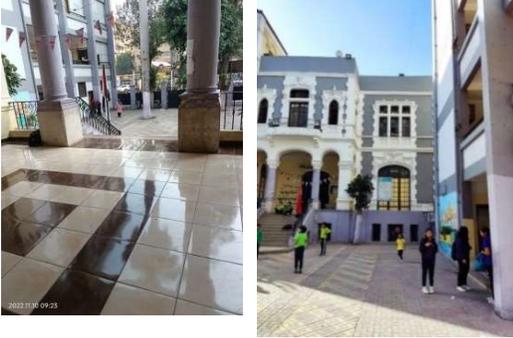
<p>شكل رقم (13): أ - ب: صيانة الواجهة الأثرية حيث أنه أعيد طلائها بلون رمادي وليس اللون الطوبى الاصلي وب: التلوث البصري والعمرائ لتناقض القصر مع المبنى الجديد للمدرسة - المرجع: الباحثة</p>

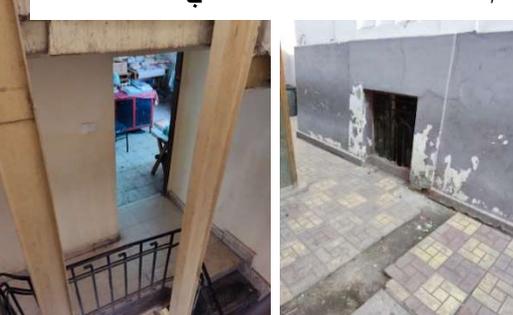
<p>شكل رقم (14): أ - ب) يوضح أ: تدهور في بياض أحد الواجهات، ب: وتدهور في صيانة كور السلم حيث استخدمت الدعائم الخشبية وهي تشوه الشكل الجمالي - المرجع: الباحثة</p>

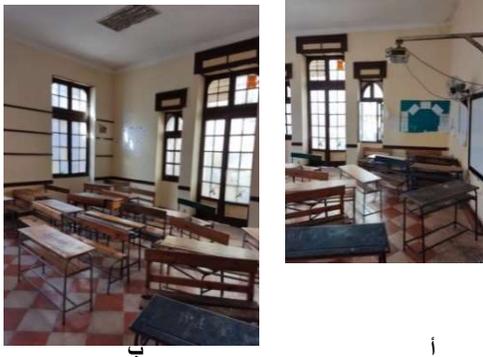
<p>شكل رقم (18): أ ب) يوضح مكان قياسات فصل عينة 1 في الاتجاه الشمالي المرجع: الباحثة</p>

تم اختيار فصل عينة 1 في الجهة الشمالية وفصل عينة 2 في الجهة الجنوبية وشكل (4) السابق يوضح المسقط الأفقي للدور الأول بقصر الدوبارة ويوضح عليه أماكن القياسات في عيني الفصول. والمبينين بالصور التالية أرقام (18- 19)، وتم فيهما إجراء قياسات شدة الإضاءة وشدة الصوت، والحرارة والرطوبة النسبية – (المطلوبة في المعايير المذكورة بالبحث). وتم التركيز عليهما، كعنوان للدراسة في المبنى الأثري بالمدرسة، ومساحة الفصول: طول × عرض = 10 × 8م تقريبا وارتفاع الفصل 6.00 متر. ويوضح جدول (7) القياسات الحقلية والأجهزة المستعملة وحدود المسموح بالمعايير في فصلين بالمبنى الأثري بالمدرسة.

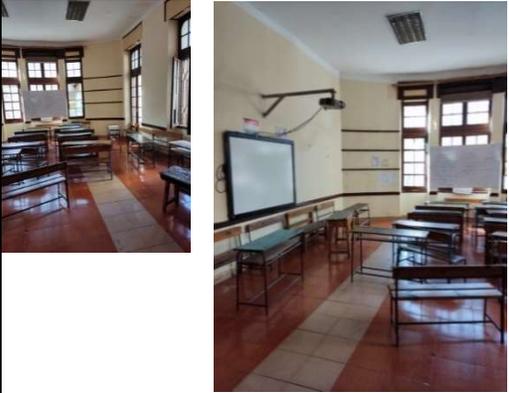
<p>شكل رقم (19): أ - ب) يوضح مكان قياسات فصل عينة 2 في الاتجاه الجنوبي- المرجع: الباحثة</p>
