دراسة تأثير التغيرات المناخية على الآثار الحجرية المكتشفة بموقع حفائر عرب الحصن

د. إيمان محمد نبيل إبراهيم

د. عماد الدين إبراهيم حامد

Study effect of climate changes on the stone monuments discovered in the Arab Al-Hisn excavations

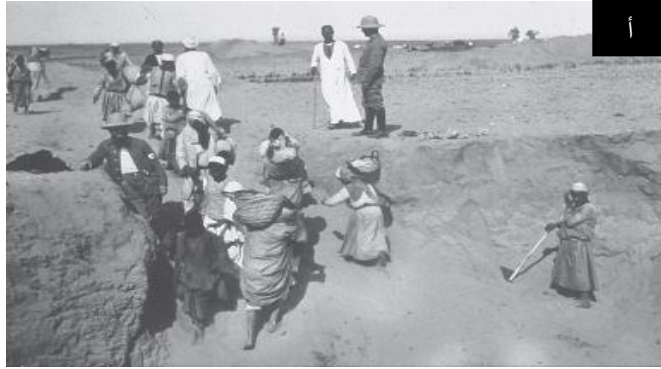
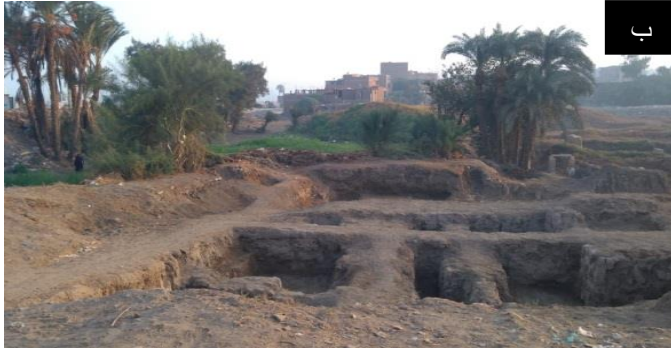
صوره (١) أ- الحفائر البلجيكية برئاسة جين كابارت (Jean Capart) عام ١٩٠٧. ب- حفائر جامعة عين شمس موسم ٢٠٢٣ برئاسة د. ممدوح الدماطي

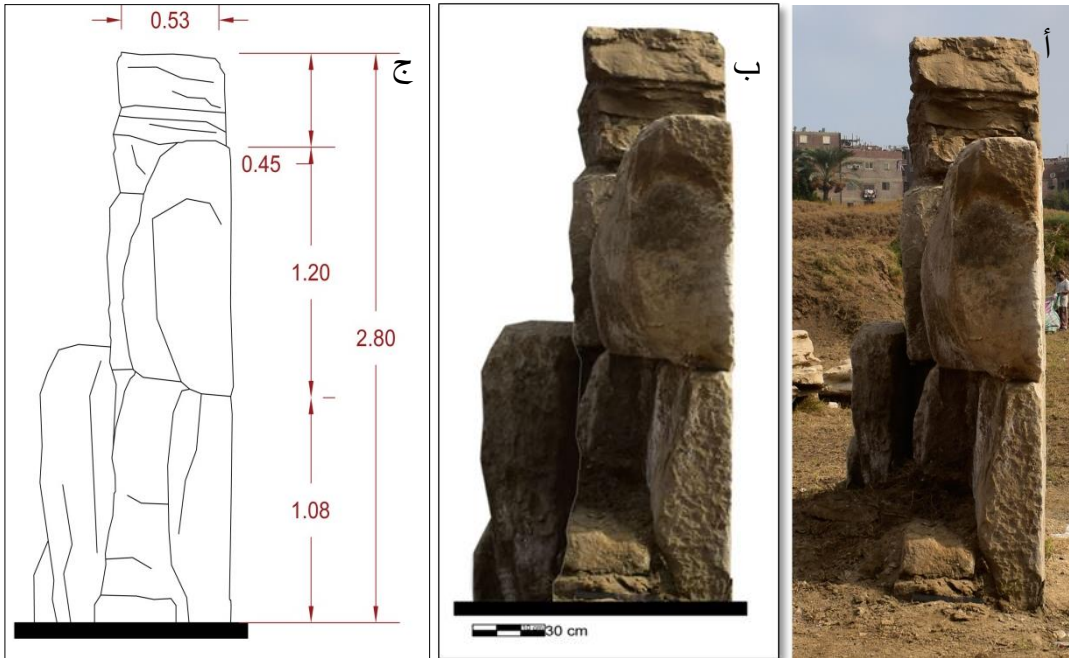
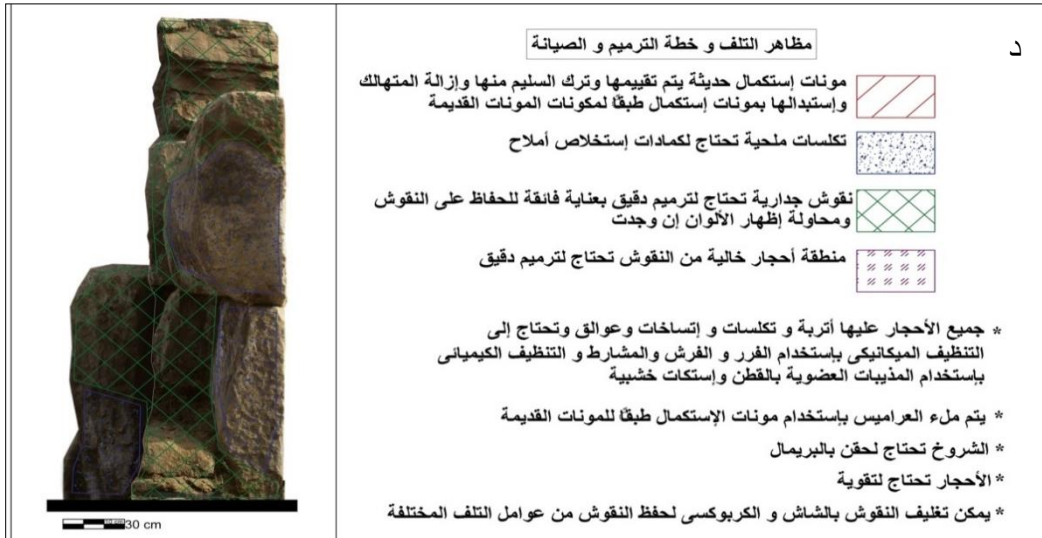
تعد أعمال التصوير والتوثيق من المراحل المهمة التي لا يقوم عمل اثري بدونها. وحتى تتم عملية التوثيق بطرق علمية بمنطقة حفائر عرب الحصن; تم استخدام التصوير الرقمي عالي الجودة، ومعالجة الصور باستخدام برنامج Photoshop، يلي ذلك عملية التوثيق الفوتوجراممري والمعماري لتسجيل مساحات وأبعاد المكتشفات الحجرية بكل دقة عن طريق التوثيق الفوتوجراممري. مع توقيع مظاهر التلف على الآثار الحجرية باستخدام برنامج Auto Cad ليعطى فى النهاية توثيق علمى دقيق صورته (٢-٣) توضح الطرق المتبعة فى عملية التوثيق.

صوره (٢) الطرق المتبعة فى عملية التوثيق (أ) التوثيق الفوتوغرافى (ب) معالجة الصور
Photoshop (ج) التوثيق الفوتوجرامترى والمعمارى (د) توقيع مظاهر التلف Auto Cad

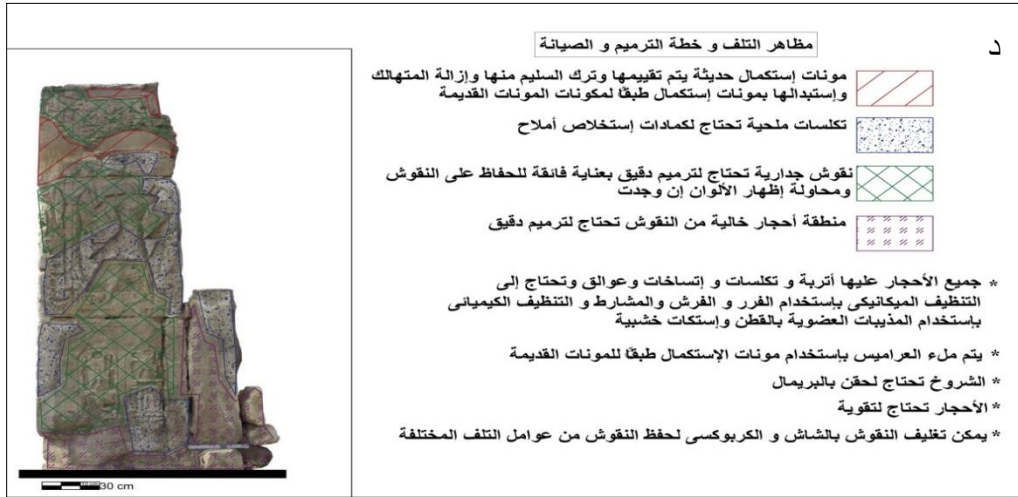
صوره (٣) الطرق المتبعة فى عملية التوثيق (أ) التوثيق الفوتوغرافى (ب) معالجة الصور
Photoshop (ج) التوثيق الفوتوجرامترى والمعمارى (د) توقيع مظاهر التلف Auto Cad

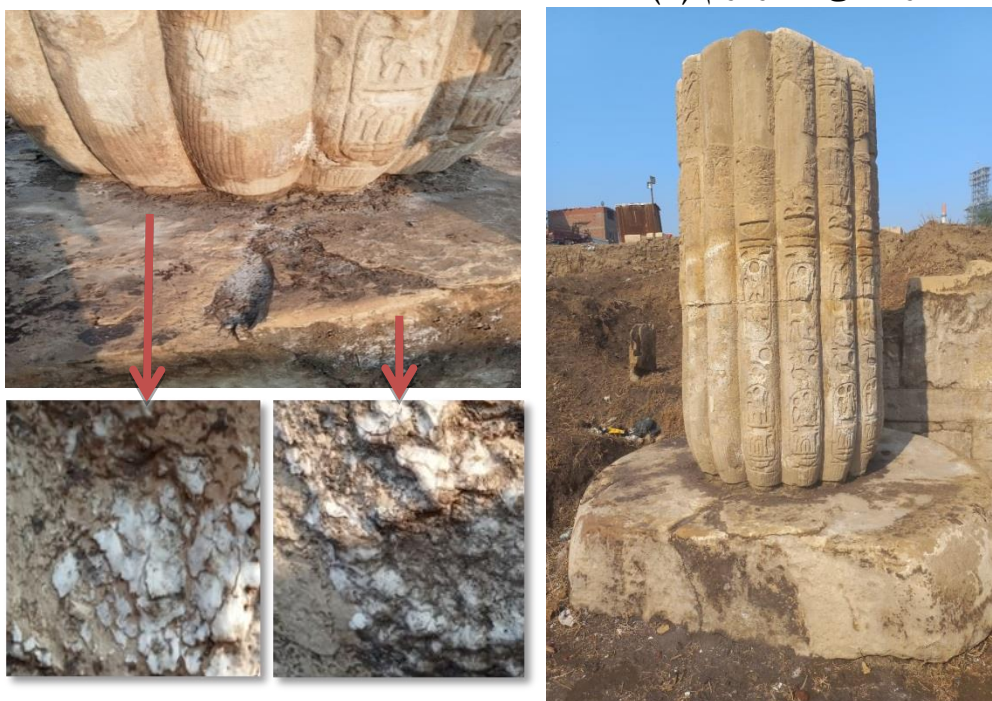
تعاين الآثار الحجرية المكتشفة بحفائر عرب الحصن بظاهرة تظهر الأملاح على السطح. وترجع هذه الظاهرة إلى إرتفاع منسوب المياه تحت سطحية بالمنطقة. فقد سبق القول أن منطقة عرب الحصن تقع داخل النطاق الزراعي والسكني ومع إرتفاع معدل الرطوبة بالوسط المحيط بالأثر ينتج عنه تسرب الماء داخل مواد البناء سواء كان المصدر (أمطار، مياه ري، مياه صرف صحي) وتعمل المياه على إذابة الأملاح الموجودة في التربة أسفل الأثر والتي تنتقل إلى المباني الحجرية عن طريق الخاصية الشعرية^{١٩}. أو تعمل المياه مباشرة على إذابة الأملاح السطحية المتواجدة على سطح الحجر أو إذابة الأملاح المتواجدة في صوره غازات جوية في الجو المحيط بالأثر عن طريق الأمطار وسقوطها على الأثر في صوره أمطار حمضية^{٢٠}. ونتيجة لإرتفاع درجات الحرارة في

البيئة المحيطة بالأثر تتبخر المياه داخل الحجر تاركة خلفها الأملاح في صورة متبلورة على سطح الأثر ومع تكرار دورات الرطوبة والجفاف وإذابة وتبلور الأملاح تظهر الحفر والشروخ بطبقات الحجر^{٢١}.

إضافة إلى أن تبلور الملح على سطح الحجر يؤدي لحدوث إنفعالات سطحية مما يترتب عليه تشقق الحجر وربما سقوط بعض أجزائه وينتج عنه مظاهر تلف متعددة. وهذا ما تم رصده بالمباني الحجرية بمنطقة حفائر عرب الحصن حيث تم رصد التزهرات الملحية بسطح الحجر من خلال الفحص البصرى والفحص الميكروسكوبى صورته رقم (٤)

صورته (٤) ظاهرة تزهرة الأملاح على سطح الحجر موقع حفائر عرب الحصن موسم ٢٠٢٣

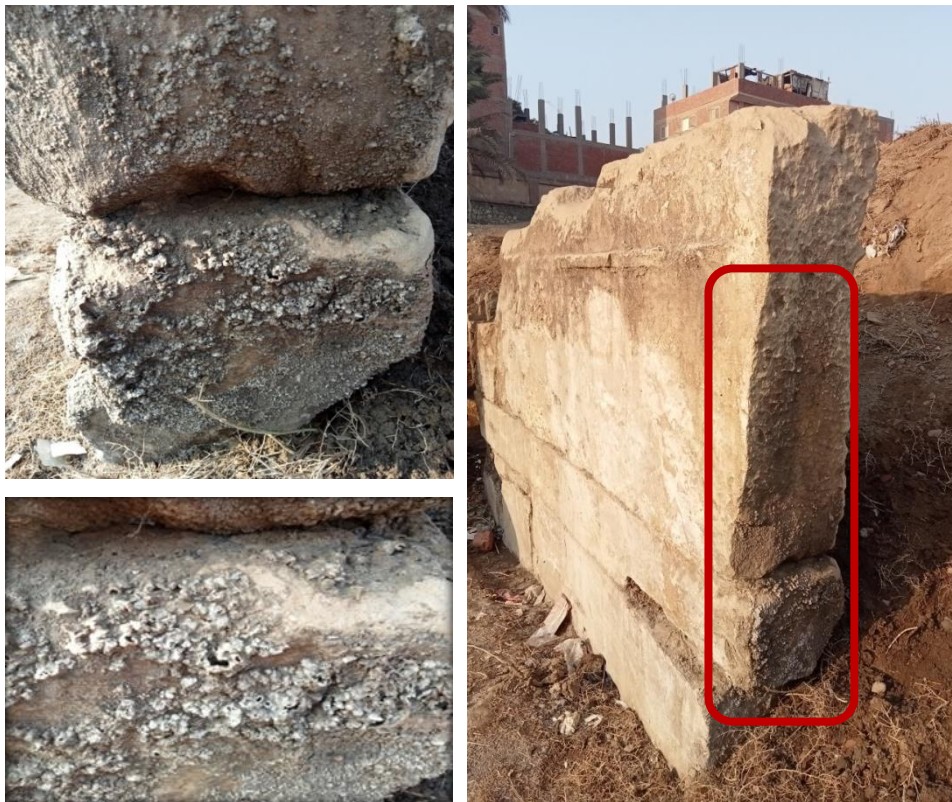
هي ظاهرة قد تلازم مراحل تزهـر الأملاح على سطح الآثار الحجرية، فالأمر لا يتوقف عند تزهـر الأملاح على السطح فقط ففي أغلب الحالات تتحد طبقات الأملاح المتزهره بالأترية، والإتساختات العالقة بالجو مما يؤدي إلى تكوين طبقات صلبة من الإتساختات يصعب إزالتها.^{٢٢}

في نفس الوقت يكون سطح الحجر أسفل هذه الطبقات ضعيف جداً^{٢٣}. قد يرجع تكوين هذه القشرة السوداء نتيجة التفاعلات بين طبقات الجبس المكونة على السطح وبين ذرات الكربون والأترية والإتساختات المنتشرة في الجو. ومع تواجد نسبة كافية من الرطوبة وإرتفاع درجات الحرارة يؤدي إلى تكوين مثل هذه الظاهرة.^{٢٤} وهو ما تم رصده ببعض الآثار الحجرية بحفائر عرب الحصن من وجود تكلسات متحدة مع الأترية والإتساختات الناتجة عن الوسط البيئي المحمل بالأترية مما يزيد من صلابتها، وهذه الطبقة تكون من الصعب إزالتها وتتميز بلونها الداكن. صورته (٥).

صوره (٥) تكوين القشرة السوداء الصلبة على سطح الحجر

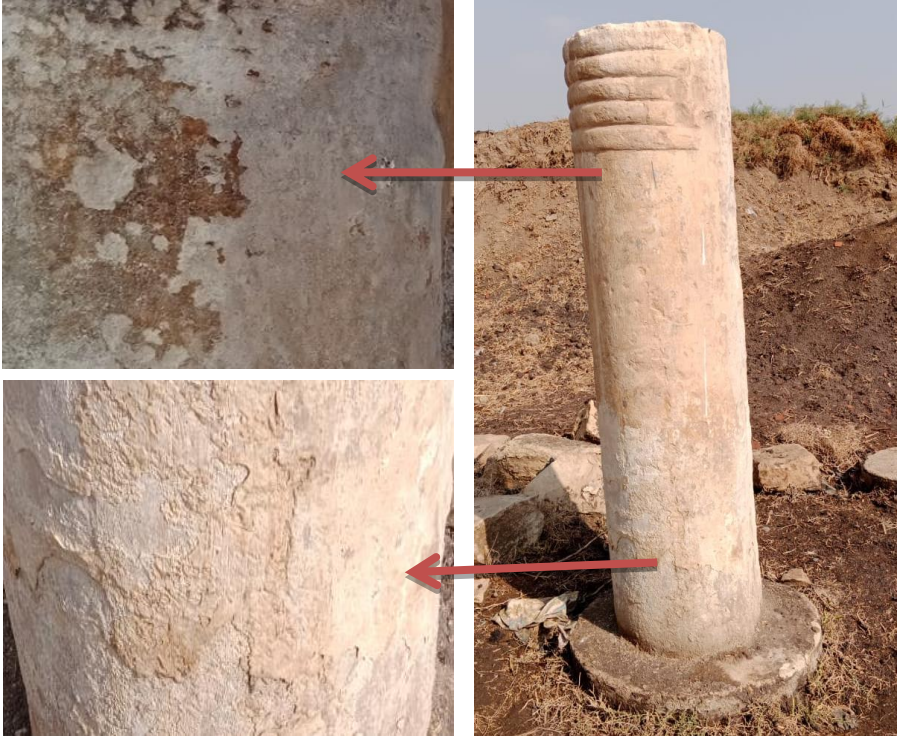
تحدث هذه الظاهرة عند إرتفاع الرطوبة بالمباني الأثرية التي تكون محملة بالأملاح من التربة. أو تقوم بإذابة الأملاح القابلة للذوبان بمكونات الحجر، وفي حالة البخر البطئ يحدث التبخر داخل مسام الحجر وتتكون الكتل الملحية في الأجزاء السفلية من سطح الحجر والقريبة من الأرض.^{٢٥} المشبعة بالمياه وتتزهر الأملاح داخل المسام بالقرب من القشرة السطحية مسببة ضغوط وإنفصال

بالطبقة السطحية للحجر^{٢٦} وهو ما تم رصده من تبلور الملح وإزدياد الضغط الناتج عن الأملاح المتواجدة ضمن التركيب الداخلى للحجر نفسة مما ترتب عليه إنفصال بطبقات الحجر السطحية صوره رقم (٦)

صوره (٦) إنفصال القشرة السطحية للحجر

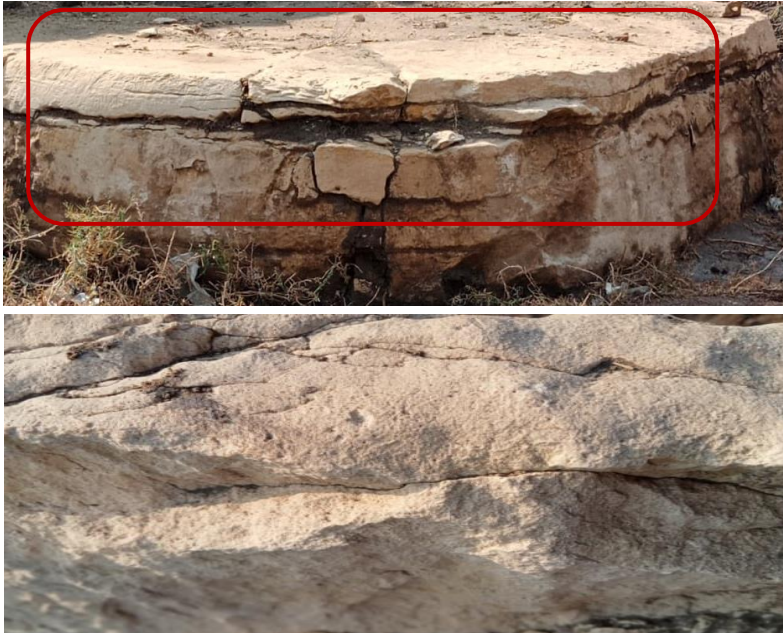
ترجع هذه الظاهر إلى إختلاف تأثير الحرارة، والرطوبة، على المعادن التى تدخل فى تكوين الآثار الحجرية. فإختلاف معدل التمدد والإنكماش للمعادن المكونة للحجر نتيجة التغير المستمر فى معدلات الحرارة والرطوبة، يؤدى إلى إنهيار

الترابط، والتماسك بين طبقات الحجر، وفي النهاية يؤدي إلى تشققة. وتتوقف حدوث هذه الظاهرة على مسامية الحجر، ونوعه، والتفاوت في درجات الحرارة اليومية والموسمية. كما أن إختلاف تأثير الحرارة على الأجزاء الداخلية والخارجية للحجر يؤدي إلى إختلاف معدلات التمدد والإنكماش بين مكونات الحجر الداخلية والخارجية بتعرضها للحرارة مما يؤدي إلى إنفصال طبقي بين مكونات الحجر^{٢٧} صوره رقم (٧).

صوره (٧) توضح ظاهرة الإنفصال الطبقي بين مكونات الحجر

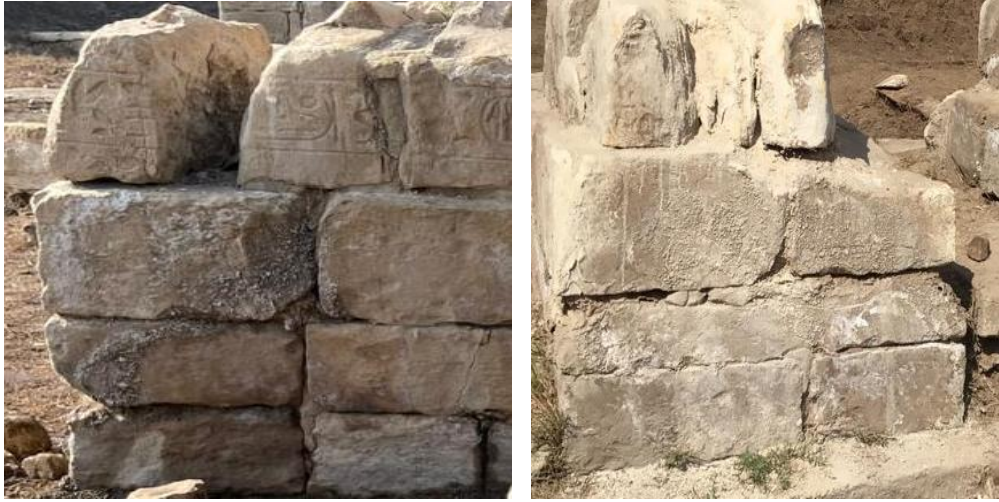
إرتفاع معدل الرطوبة مع تسربها داخل حوائط المباني الأثرية يؤدي إلى تغيرات كيميائية للمادة الرابطة بين مداميك الحجر، مما يؤدي إلى ضعف قوة الربط بين المداميك الحجرية. كما أن إرتفاع معدل الرطوبة يؤدي إلى إنتقاش المونة بين

مداميك الحجر.²⁸ وبالتالي الضغط الداخلى فى إتجاه رقائى الحجر مما يؤدى إلى إنفصال المداميك الحجرية عن بعضها البعض. وبالرصد الدقيق للآثار المكتشفة فى حفائر عرب الحصن يتضح إنتشار هذه الظاهرة كما هو موضح بالصورة رقم (٨)

صوره (٨) توضح الإنفصال بين مداميك الحجر

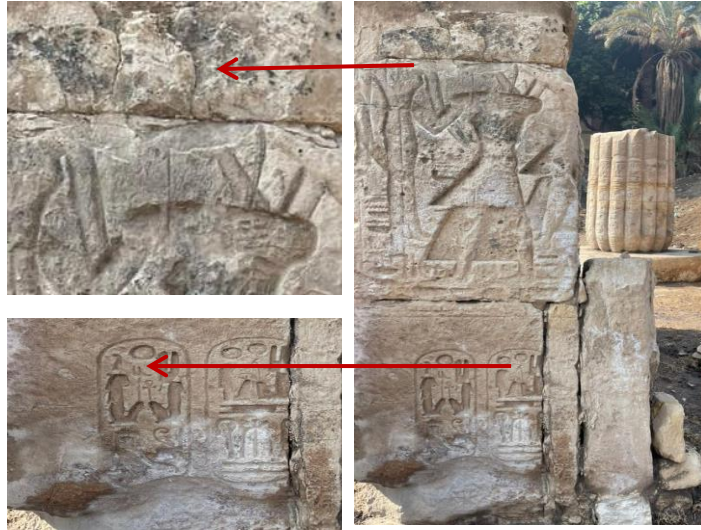
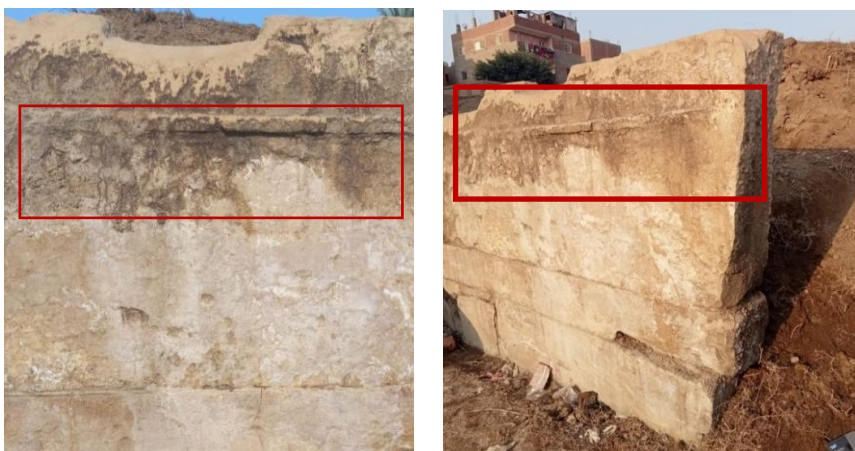
يعد تأثير نحر الرياح والأمطار الحمضية على سطح الآثار الحجرية من أخطر العوامل التى تؤدى إلى تلف وتدمير الحجر. حيث تحمل الرياح بين طياتها حبات الرمال والأترية ذات الصلابة العالية، والتى تعمل كمناشير متحركة تؤدى إلى نحر، وتآكل السطح الحجرى، وتفتت حبيباته، وحدوث بعض الخدوش والعلامات الناتجة عن الرياح الشديدة ويحدث فى بعض الأحيان تآكل دائرى

نتيجة الدومات الهوائية. بل ويؤدى إلى سقوط بعض الحلى الحجرية، مع تحطم الزوايا الحجرية. وتتوقف هذه العملية على نوع، وصلابة الحجر، واسلوب النحت والتشكيل، والحليات التى تزين الجدران الحجرية، بالإضافة إلى كل عوامل التلف التى تؤثر على قوة تماسك السطح. ونجد أن أكثر أنواع الحجر تأثراً الحجر الجيرى يليه الرملى وأخيراً الجرانيت²⁹. هذا بالإضافة إلى الوجه الآخر للتأثير الكيميائي للرياح على سطح الحجر، بما تحمله من أمطار حمضية عند سقوطها على سطح الحجر تكون طبقات ملحية بعد تبخر الماء³⁰. ويظهر تأثير عوامل التجوية على سطح الآثار الحجرية بحفائر عرب الحصن حيث أن طبيعة الحجر المسامى وبنيته الضعيفة وانخفاض درجة الصلابة وارتفاع معدلات الرطوبة بالمنطقة يجعل مقاومة الحجر لعوامل التلف، ونحر الرياح، والمياه ضعيف وتوضح الصورة رقم (٩) مظاهر التلف الناتجة عن تأثير عوامل التجوية.

صوره (٩) توضح مظاهر التلف الناتجة عن تأثير عوامل التجوية

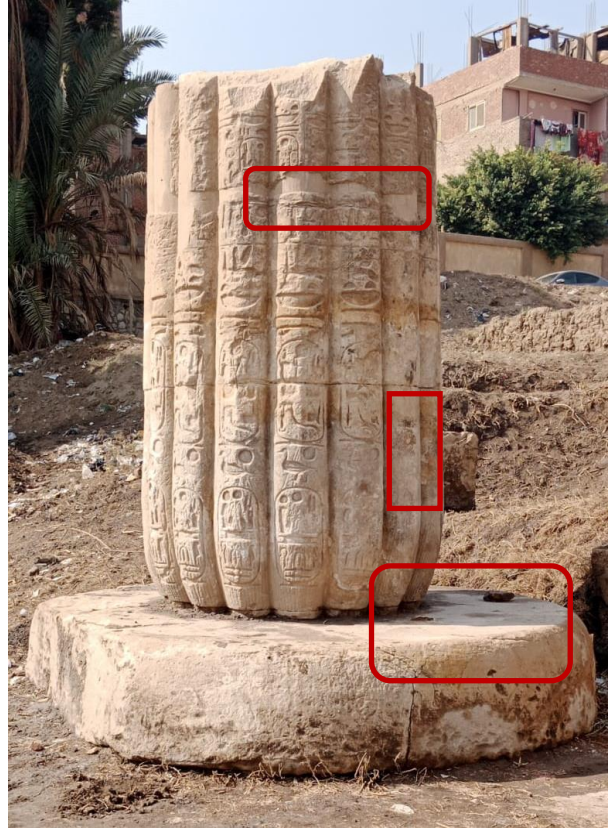
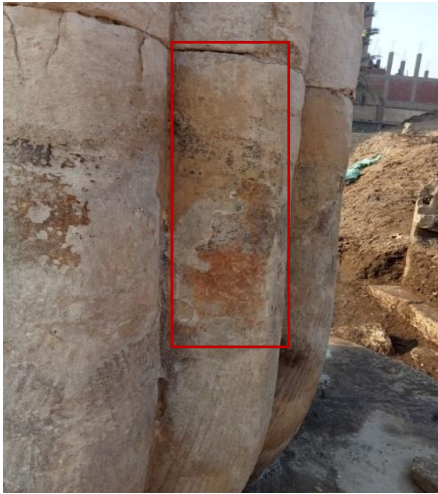
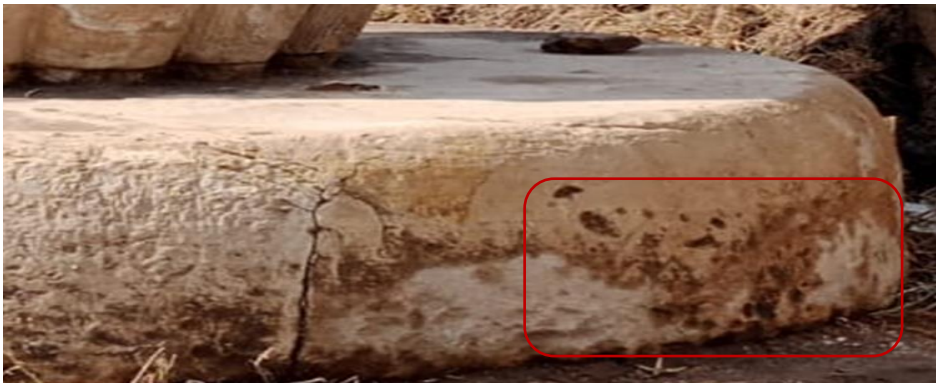
تعمل إرتفاع معدلات الرطوبة على إختلاف مصادرها (مياه تحت سطحية - مياه الأمطار.....ألخ) على توفير بيئة مناسبة للتلف البيولوجي. وحيث أن منطقة حفائر عرب الحصن هي منطقة زراعية في المقام الاول بالإضافة إلى الإمتداد العمرانى وإرتفاع مستوى المياه التحت سطحية مما يؤدي إلى إنتشار التلف البيولوجي الذى يساعد على تجوية الحجر عن طريق تقتت مكوناته^{٣١} كما أن نمو الكائنات الحية الدقيقة وما يترتب عليه من إفرازات حمضية قد تتسبب فى احتمالية التغير اللون للحجر وتآكل سطحه^{٣٢}. بالإضافة تغير الوصف المورفولوجي لسطح الحجر. وقد تم رصد بعض الظواهر التى قد تكون من المحتمل ناتجة عن التلف البيولوجى صوره (١٠).

صوره (١٠) إحتماية تأثير الإفرازات الحمضية للكائنات الحية على سطح الحجر
٨.١.٣.٢ أثر الجذور النباتية على الآثار الحجرية بمنطقة حفائر عرب
الحصن

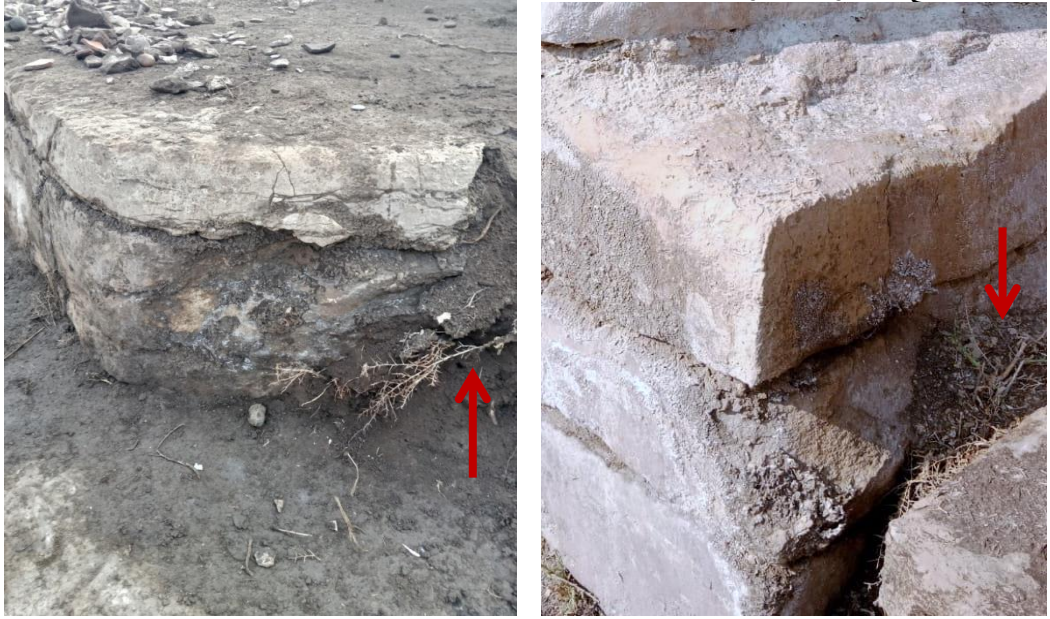
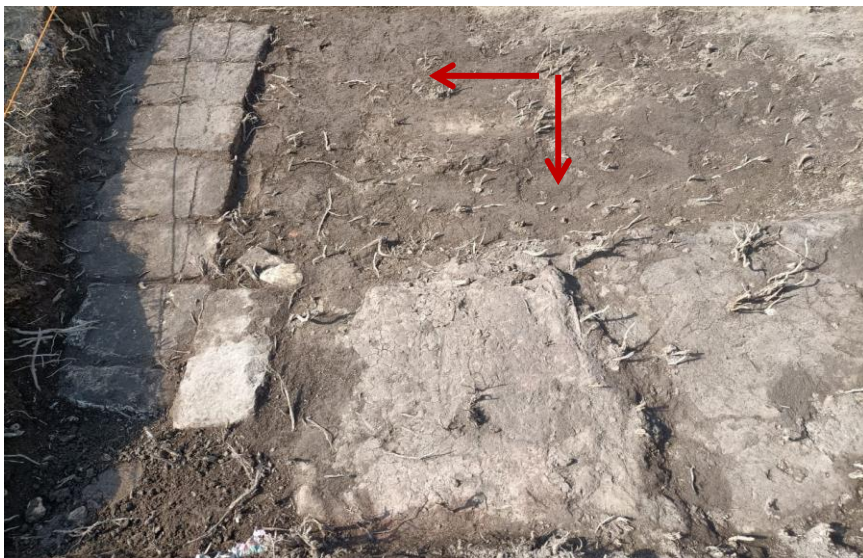
أكثر العوامل التي تهدد الآثار المكتشفة بمنطقة عرب الحصن النمو المتزايد
للنباتات. وتلعب النباتات أكثر من دور في تلف وتدمير الآثار الحجرية، ويتوقف

ذلك على نوع النبات. فهناك نوع من النباتات يعمل على خفض معدل الرطوبة في التربة بشكل سريع، مما يؤدي إلى إنهيار المنشآت الأثرية أعلى سطح التربة³³. وهناك بعض النباتات تلعب دور عكسي من إرتفاع معدل الرطوبة بالتربة مما يؤدي إلى تحريك المياه داخل المنشأة الحجرية. وهناك تأثير ميكانيكي للنباتات خاصة النباتات الوعائية ذات النظام الجذري الحقيقي أكثر خطور مما سبق فتواجد النباتات على إتصال مباشر بسطح الآثار وتغلغل جذورها داخل الحجر يؤدي إلى ضغوط وإنفعالات داخل بعض الشروخ المتواجدة في بعض الأحجار وإتساع الشروخ وفي النهاية يؤدي إلى ضغوط هيدروليكية³⁴ تؤدي في النهاية إلى فصل الكتل الحجرية إلى عدة أجزاء. صوره رقم (١١) توضح التأثير الضار لنمو النباتات داخل منطقة حفائر عرب الحصن.

صوره (١١) توضح نمو الجذور النباتية وتغلغلها داخل الشروخ الحجرية

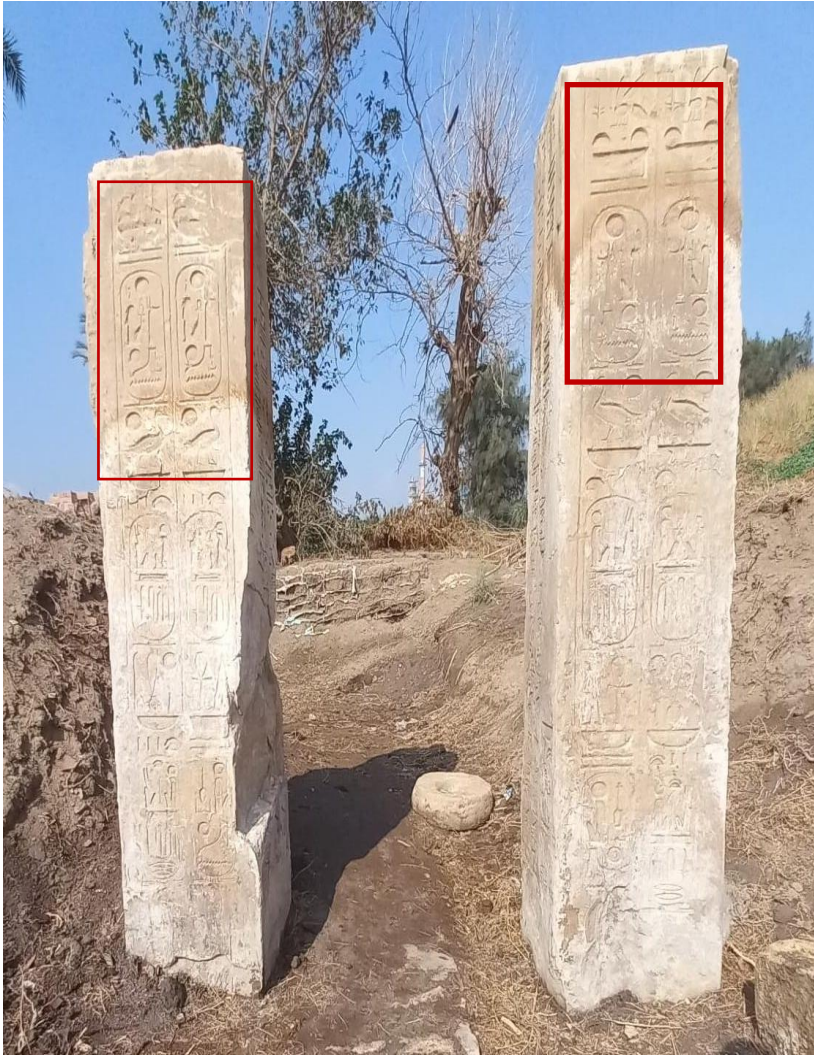
يشترك الضوء عادةً في التفاعلات الكيميائية المتلفة التي تحدث للآثار، فالطاقة الضوئية هي التي تبدأ التفاعلات التي تسبب التغيرات التي تطرأ على الأسطح الأثرية، وعلى وجه الخصوص الأسطح الملونة.^{٣٥} وتتوقف قدرة الإشعاع الضوئي على إحداث التلف الضوئي على الطول الموجي، فكلما قصر الطول الموجي كلما زادت القوة المتلفة للإشعاع.^{٣٦} وفي حالة التعرض لفترات طويلة من الزمن للإضاءة الطبيعية أو الصناعية فإن ذلك يؤدي إلى بهتان، ووهن، وضعف بالطبقات اللونية. بالإضافة إلى هشاشة وتحلل الوسيط اللوني العضوي. ويعتبر طيف الأشعة فوق البنفسجية من الضوء هو المسئول عن التأثير الضوئي على الآثار خاصة الملونة، ويظهر ذلك التأثير بوضوح

على الآثار الحاملة للطبقات اللونية بموقع الحفائر حيث يتسبب الضوء في إضمحلال الألوان. وتتميز معظم المنشآت الحجرية التي تم الكشف عنها في منطقة عرب الحصن بالنقوش الملونة إلا أن التأثير الضوئي على الألوان كان له تأثير سلبي في فقد الطبقات اللونية ولم يتبقى إلا آثار لطبقة اللون التي كانت تزين النقوش الجدارية الصوره رقم (١٢) توضح مظاهر التلف الناتجة عن تأثير الضوء على الآثار الحجرية الملونة.

صوره (١٢) توضح فقد الطبقة اللونية بالأسطح الحجرية الملونة نتيجة تأثير الضوء

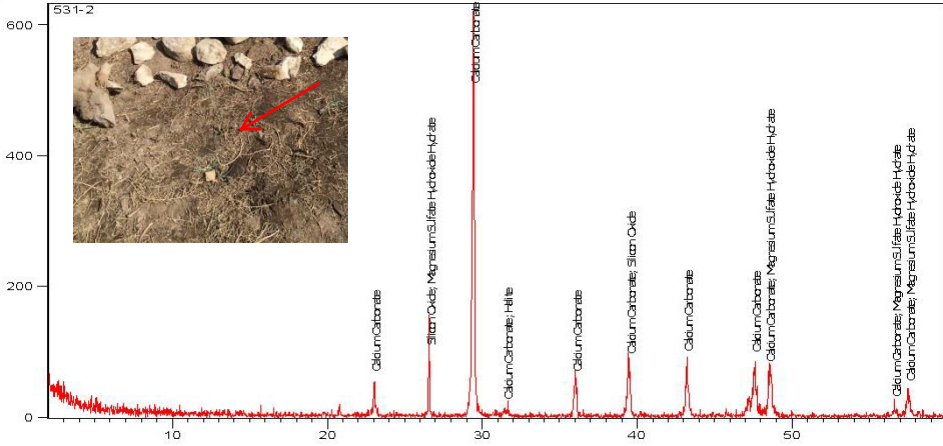
أخذت العينة الأولى من الفتات المتساقط للحجر بحفائر عرب الحصن ومن خلال دراس نمط حيود الأشعة السينية لهذه العينة إتضح أنها تتكون بصفة اساسية من الكالسيت $CaCO_3$ بنسبة ٨٧% بالإضافة إلى الهاليت NaCl بنسبة ١١% والدلوميت بنسبة ٢% وقليل من الجبس الناتج عن التحولات كما هو موضح بالشكل رقم (١)

شكل (١) يوضح نمط حيود الأشعة السينية لعينة من الحجر الجيري بموقع الحفائر العينة تتكون من الكالسيت $CaCO_3$ بنسبة والهاليت $NaCl$ بنسبة ونسبة قليلة من الدولوميت
