الأخطار الطبيعية على المنشآت الأثرية بمدينة رشيد

د. ألاء محمد معوض يوسف

NATURAL HAZARDS ON THE ARCHAEOLOGICAL ESTABLISHMENTS IN THE CITY OF RASHID

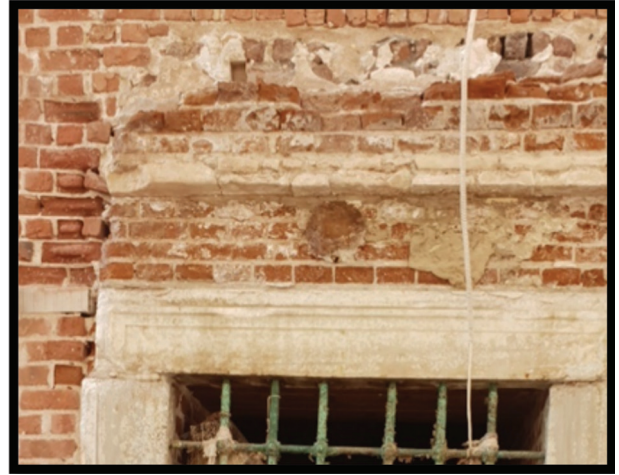
صورة (١) تأثير وجود الروابط الخشبية في جدران مسجد المحلي

كذلك تزداد خطورة تأثير التغيرات المستمرة في درجات الحرارة عند وجود مادتين مختلفتين في الخواص بالقرب من بعضهما في المبنى. مثال ذلك عند وجود مادة غير عضوية مثل الحجارة أو المونة أو طبقة المائل بالقرب من مادة أخرى عضوية مثل الروابط الخشبية في الجدران فإن تمدد وانكماش الخشب بداخل الجدار يؤدي إلى الضغط على الحجارة المجاورة وطبقات المائل وبالتالي تشرخها وانفصالها وتساقطها. (سلمان أحمد المحاري، ص ١١٠) كما هو بالصورة (١) والتي توضح أثر ضغط المداميك الخشبية على الحجارة المجاورة في جدار مسجد المحلي

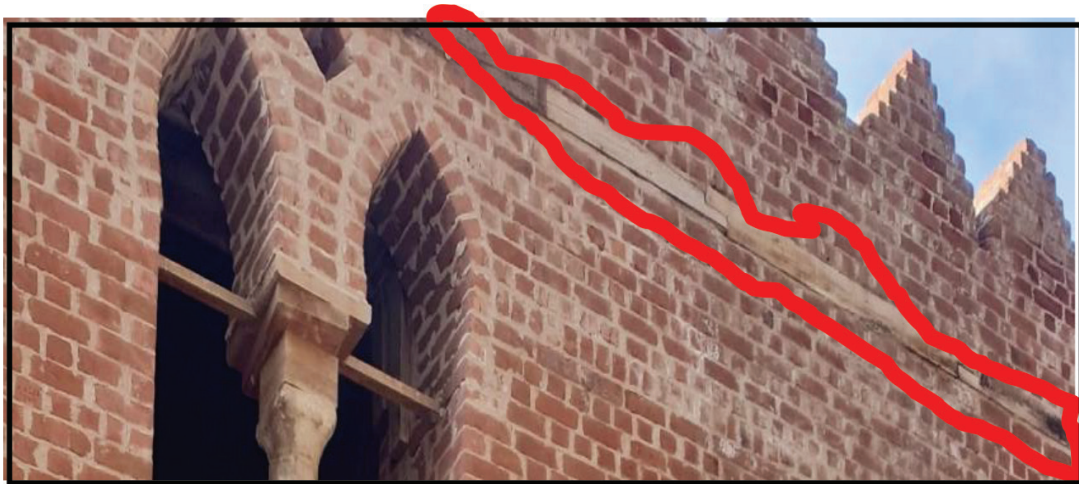
صورة (٢) أثر الإشعاع الشمسي على تغير لون العناصر الخشبية

ويتعرض الخشب كذلك للتلف أثر تعرضه للأشعة الشمسية حيث يؤدي ذلك إلى اصفرار الخشب، وقد يظهر أيضا في بعض الأنواع غمقان في اللون ويتغير لون الخشب المعرض للشمس نظرا لנفاذ الأشعة فوق البنفسجية الموجودة في ضوء الشمس جزئيا داخل الخشب وفي بعض أنواع الخشب نجد أن لون الخشب يصبح أكثر بيضا بتعرضه لأشعة الشمس والتي تعتبر من ضمن العوامل البيئية المختلفة (إبراهيم محمد محمد عبد، ص ٢١٠) وذلك ممثلا بشكل ملحوظ في الحوائط الخارجية للمباني الأثرية المعرضة للأشعة الشمسية كما هو واضح من الصورة (٢) لمسجد المحلي والتي يتضح بها تغير لون الخشب وتعرض بعض أجزائه للغمقان

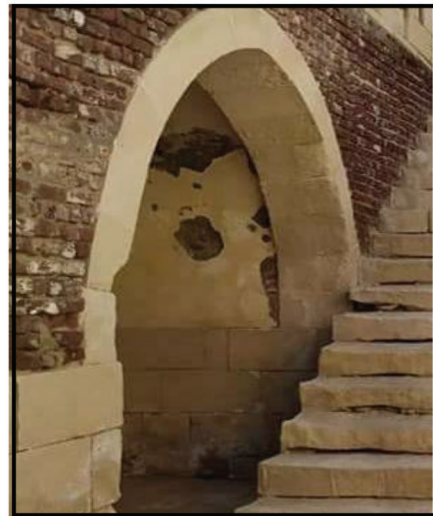
صورة (٤) لأثر التآكل على شكل تجاويف دائرية في جدار قلعة قايتباي

والرياح عادة تكون محملة بحبيبات الرمال والتي تحملها معها ويحدث أن تتجمع أو تترسب على أسطح المبنى، وتساعد على تجمع الرطوبة على سطح الحجر ومواد البناء الأخرى (طارق عبد الحميد ١٩٩٧، ص ٥٩) . ويمكن ملاحظة أنه عندما يكون اتجاه الرياح عموديا على سطح مادة البناء يكون التآكل في شكل تجاويف دائرية كما هو موضح بالصورة (٤) أما عندما يكون اتجاهها موازيا لسطح مادة البناء يكون التآكل في شكل خطوط مستقيمة

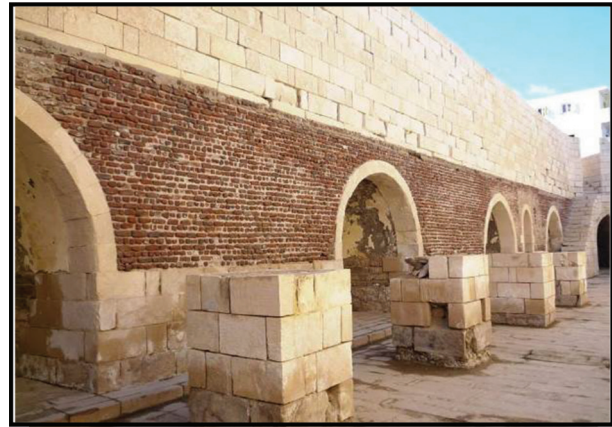
صورة رقم (٥) تأثير الرياح على جدار قلعة قايتباي

وفي النهاية يمكن أن نلخص مظاهر التلف الناتجة عن تأثير الرياح في (تشققات - فجوات - انهيار كلي أو جزئي للمبنى الأثري - تآكل في الأساسات والجدران - تراكم الأتربة - تبلور الأملاح على السطح .) (سلمان أحمد المحاري، مرجع سابق ص ١٢٣) وهذه الآثار يمكن ملاحظتها بشكل واضح في مجموعة المباني الأثرية برشيد وخاصة قلعة قايتباي والتي تعاني بحكم موقعها على الساحل وبالتالي تأثرها بفعل العوامل المناخية وأهمها عامل الرياح كما هو موضح في الصور (٥)

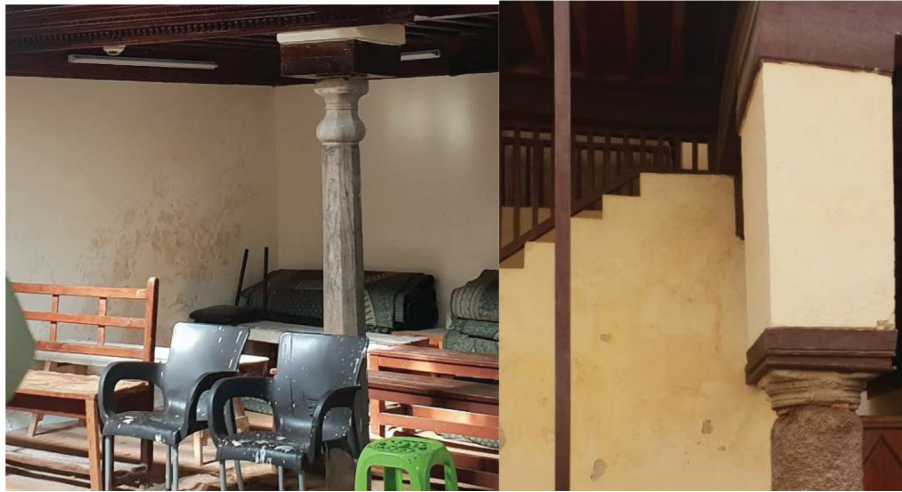
صورة (٥) تأثير مياه الأمطار على الحوائط الداخلية للمبنى على هيئة بقع رطبة في

ويظهر تأثير مياه الأمطار على الحوائط الداخلية للمبنى على هيئة بقع رطبة وذلك بسبب أن تغلغل المياه يعمل على إذابة الأملاح الموجودة بها، كما بالصور (٦) كذلك تعمل الرطوبة الناتجة عن سقوط الأمطار إلى ضعف المواد الرابطة وظهور الشروخ، كذلك ظهور أثر الرطوبة على الزخارف والعناصر الخشبية التي تتعرض باستمرار إلى هطول الأمطار

مسجد الجندي ودمقسييس
