## THE MADRASA OF SULTAN AL-KAMIL

Hend Zeidan

**ABSTRACT**

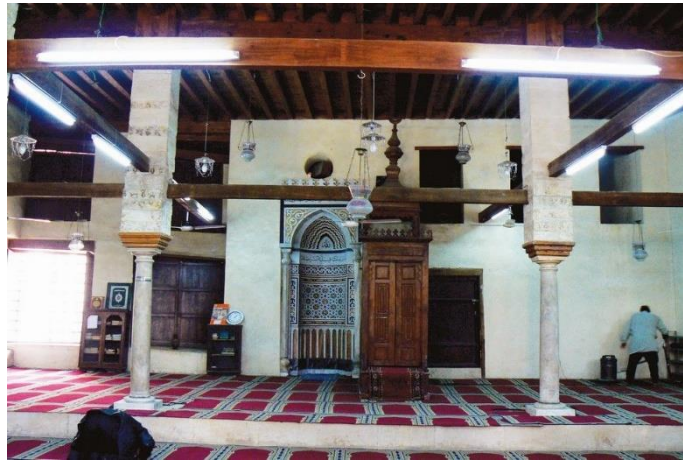
### المحراب

وهو يتصدر الجدار الجنوبي الشرقى لبيت الصلاة ، وهو عبارة عن حنية نصف دائرية يتقدمها عقد مدبب يرتكز على عمودين من الرخام أبدانها مثمثة وقواعدهما وتيجانها ناقوسية يزخرف طاقيه عقد المحراب زخرفة دالية يتوسطها لفظ الجلاله ( الله ) يوجد أسفلها شريط كتابى ، يزخرف الجزء الأوسط للمحراب زخرفة هندسية ، أما الجزء الأسفل للمحراب فيزخرفه زخرفة عبارة عن حنايا رأسية معقودة بعقد مدبب ويزخرف كوشتى عقد المحراب زخرفة نباتية مورقة ، ويعلو عقد المحراب شريط كتابى ، هذا ويعلو المحراب من أعلى قمرية مستديرة .
