## دراسة إحياء المنزل الإسلامي بمدينة الفسطاط تطبيقاً على الدار السادسة

دراسة مواد بناء منازل الفسطاط وأسباب تلفها تطبيقاً على الدار السادسة:

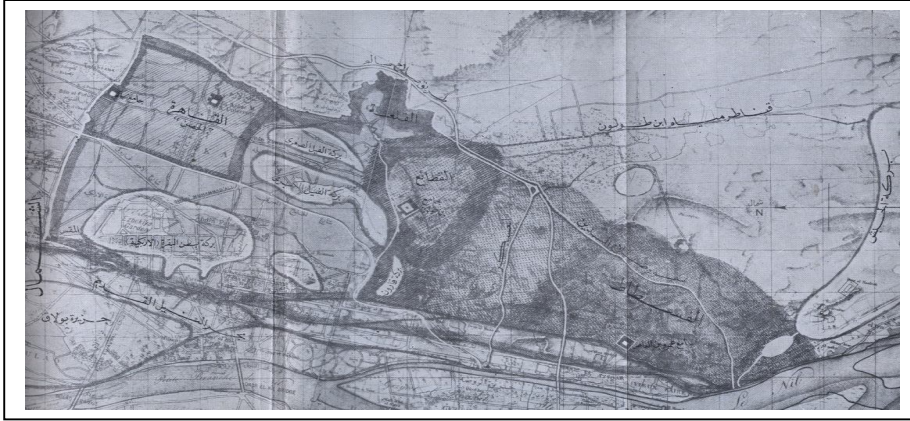
تأسست مدينة الفسطاط (عام ٢١ هـ - ٦٢٤ م)\* في الجهة الشرقية من نهر النيل علي ربوة مرتفعة عند رأس الدلتا، يحدها من الغرب نهر النيل، ومن الشرق جبل المقطم، ومن الجنوب تلال الرصد، ومن الشمال أرض فضاء ومزارع أستغلت فيما بعد لإنشاء مدن أخري كالعسكر والقطائع والقاهرة ، شكل (١).

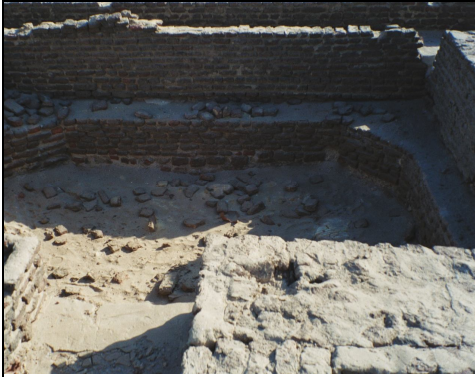
صورة رقم (٢) توضح بقايا فسقية بحوش الدار السادسة

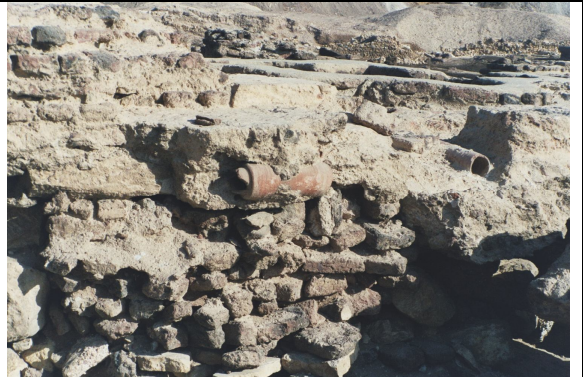
صورة رقم (١) توضح تجاور مجارير الصرف وآبار المياه في الدار السادسة

ويلاحظ أن مجاري الصرف الصحي وآبار المياه كانت قريبة إلى حد ما من بعضها، وفي بعض الحالات وجد البئران ملتصقان ببعضهما تماماً مثل الدار السادسة، وكان ذلك سبباً في تلوث مياه الشرب وانتشار الأمراض والأوبئة في مدينة الفسطاط. صورة رقم (١).

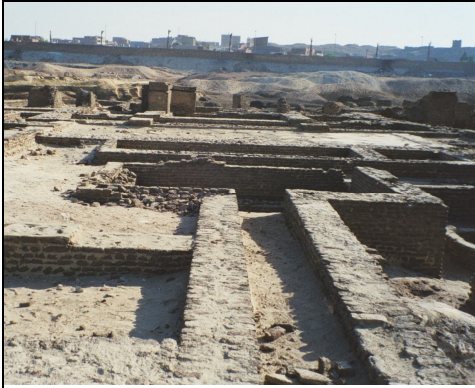
صورة رقم (٤) توضح بقايا مجري السلسبيل بالدار السادسة

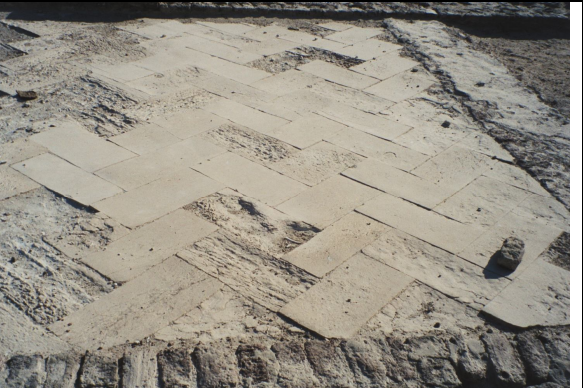
صورة رقم (٣) توضح بقايا الأرضية بالفناء المكتشوف بالدار السادسة

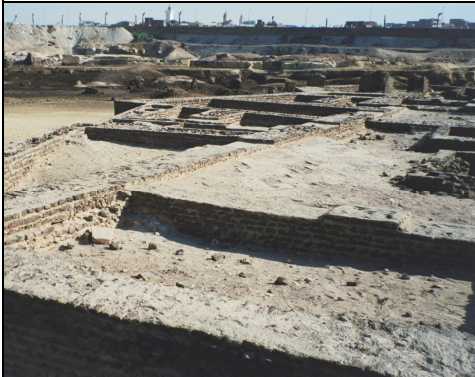
صورة رقم (٦) توضح بقايا أساسات الدار السادسة

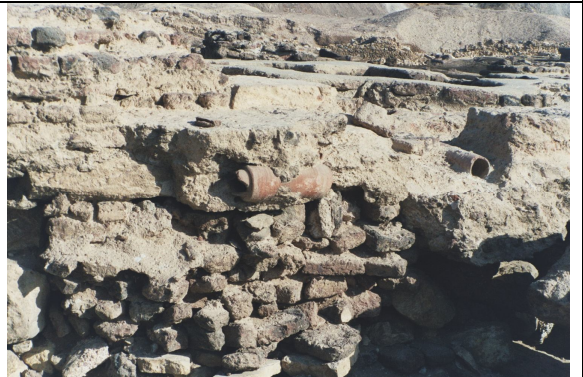
صورة رقم (٥) توضح بقايا نظام الصرف الصحي بالدار السادسة

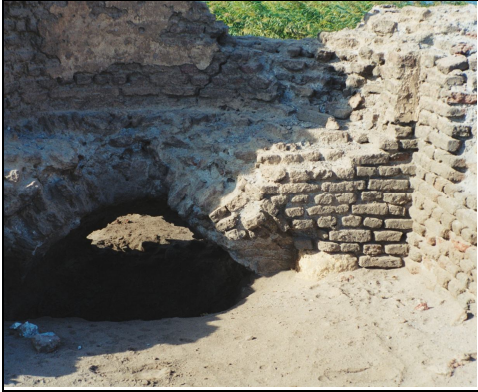
صورة رقم (٨) توضح بقايا أحد العقود بالدار السادسة

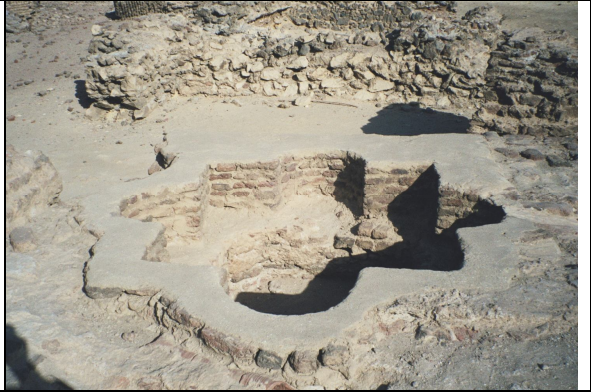
صورة رقم (٧) توضح حوض المياه بالدار السادسة

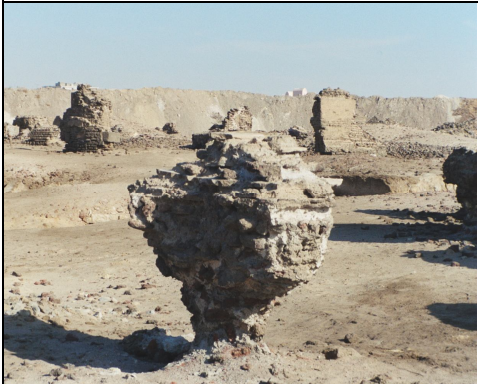
صورة رقم (١٠) توضح تأثير الرياح علي مباني القسطنطينية

وفي منازل الفسطاط حدث تآكل في معظم الجدران التي تتعرض للرياح الشمالية الغربية\* التي تهب علي منطقة الفسطاط نتيجة عملية البري، حيث تآكلت الجدران من أسفل بدرجة كبيرة، وسيؤدي هذا التآكل حتماً إلي انهيارها في النهاية عندما يختل توازن أجزاء الجدران وتصبح اجهادات الضغط أعلي من قوة التحمل. صورة رقم (١٠). أضف إلي ذلك أن الجدران الرطبة غطيت تماماً بطبقة من الأثرية التي كانت عالقة في الهواء الجوي وترسبت عليها نتيجة لرطوبتها حتي أصبحت داكنة اللون. كما أدت الرياح إلي تآكل معظم طبقات التكسية (الشيد) التي كانت تغطي طوب البناء، وكذلك تآكل مونة العراميس، وبري الحواف الخارجية لقوالب الطوب الأحمر المبني به معظم منازل الفسطاط،

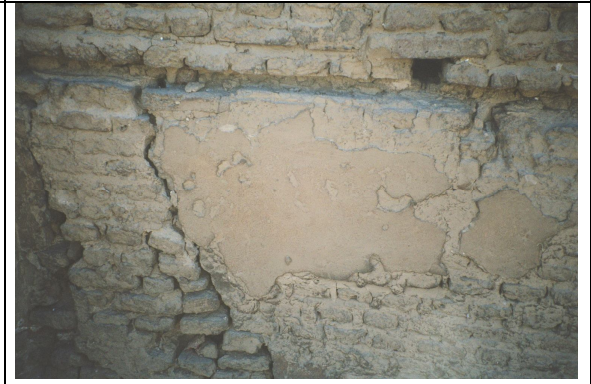
صورة رقم (٩) توضح الشروخ ببقايا حوائط الدار السادسة

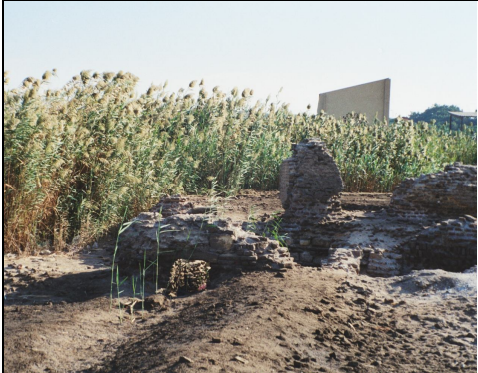
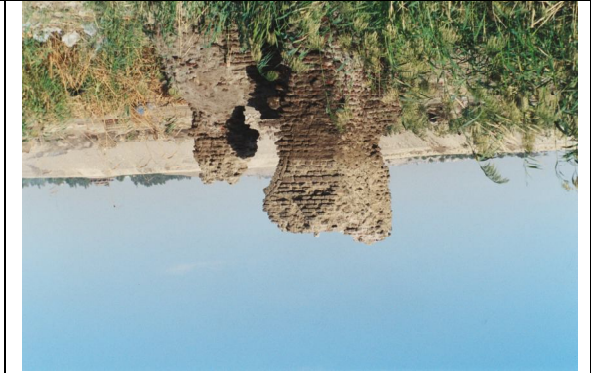
صور أرقام (١٢، ١١) توضح تأثير المياه الأرضية ونمو نباتات البوص في أطلال القسطنطينية

وتشكل زيادة تركيز الأملاح في المياه خطورة عالية جداً على أطلال المباني المكتشفة في مدينة الفسطاط، بسبب زيادة نسبة الأملاح التي تصل إلي الجدران عن طريق الخاصية الشعرية من مياه المستنقعات الناتجة عن تجمع المياه المتسربة من عيون شبكة الصرف الصحي للمساكن العشوائية المحيطة بالمنطقة الأثرية، ومن تسرب المياه من عيون الصيرة ومن ري مزروعات حديقة الفسطاط.

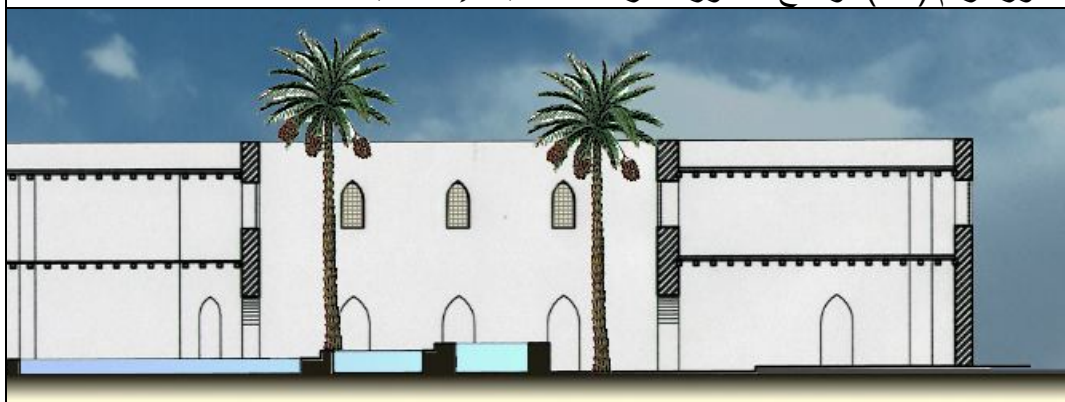
صورة رقم (١٤) توضح قطاع رأسي للدار السادسة بعد إعادة البناء

وفيما يلي تصور لنموذج تخطيطي عبارة عن منظور وقطاع لإعادة بناء الدار السادسة محل الدراسة كأحد وسائل الحفاظ على منازل الفسطاط التي يقترحها البحث. صورة رقم (١٣-١٤).

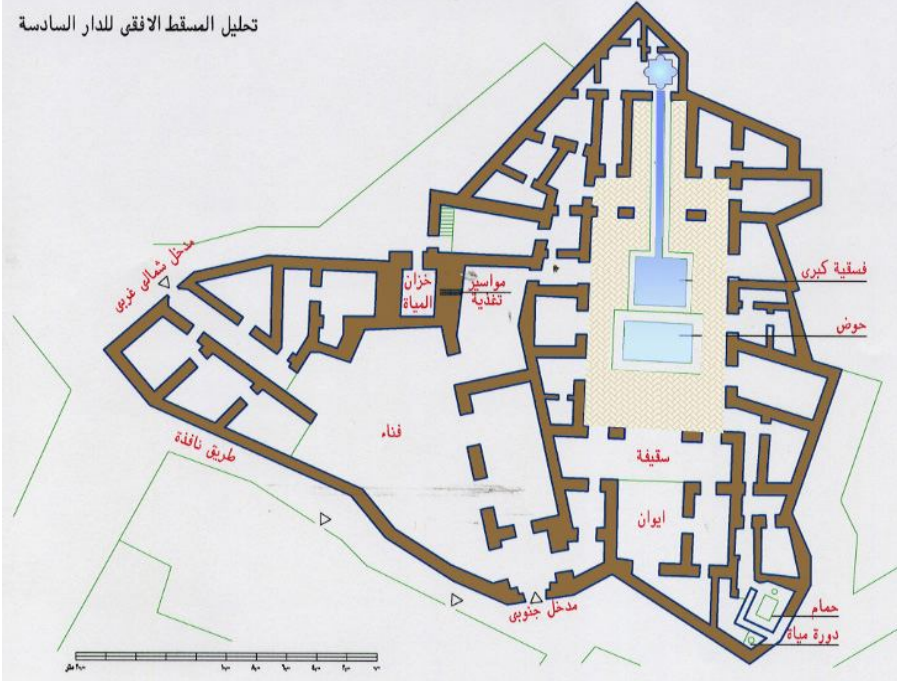
تصور المسقط الأفقي للدار السادسة بعد الترميم والإستكمال

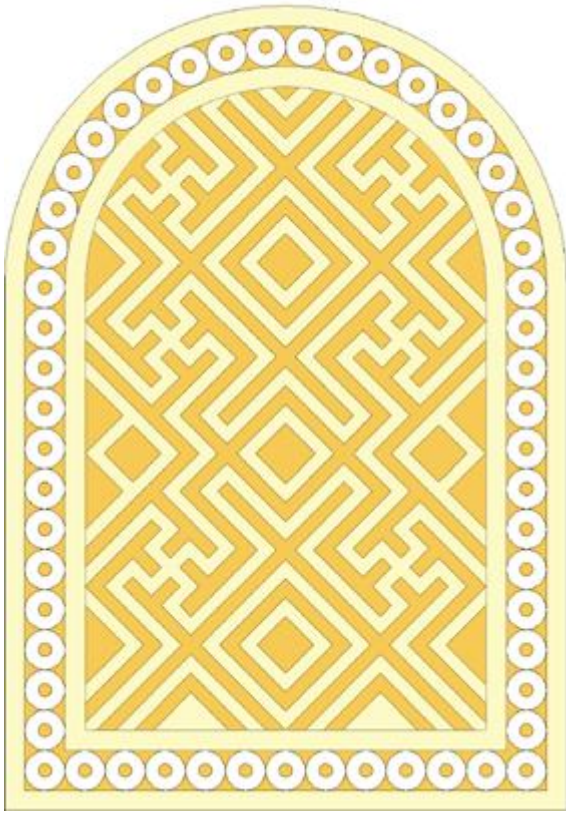
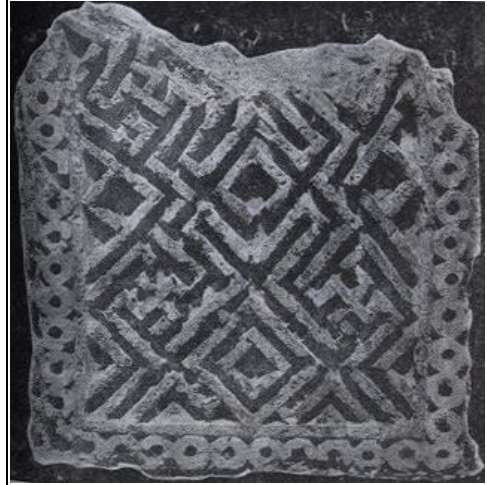
تصور لطريقة استكمال بعض الزخارف الجبسة بالدار السادسة

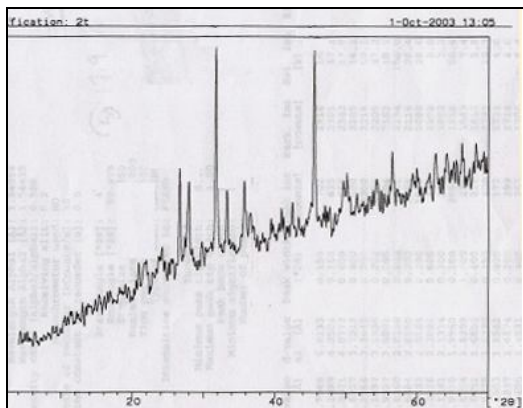
نمط حيود الأشعة السينية للعينة رقم (٢)

يتضح من تحليل العينات إحتواء الطوب علي نسبة تصل إلي ١٧% خاصة وأن العينة رقم(١) مأخوذة من جدار جاف علي ارتفاع ١,٥ م أما العينة رقم(٢) والعينة رقم(٣) والتي أخذت من أساسات جدران شبه مغمورة في المياه من علي مسافة نصف متر فقد أرتفعت فيها نسبة الأملاح (كلوريد الصوديوم) إلي ١٠٠% مما يهدد بتدهورها تحت أي ضغط نظراً لهشاشتها.

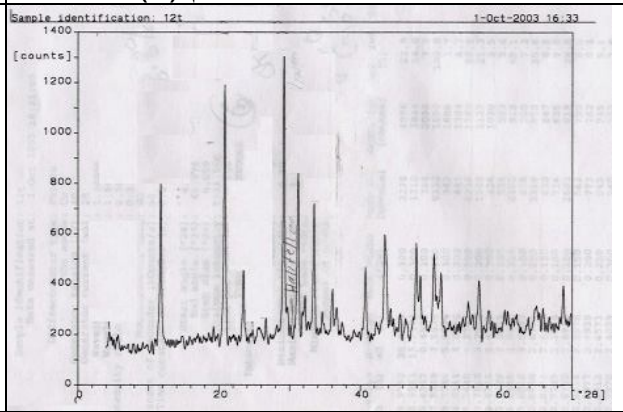
نمط حيود الأشعة السينية للعينة رقم (٩)

وبتفسير النتائج يتضح أن مون التكسية التي استخدمت في شيد مباني الفسطاط كانت عبارة عن مونة جير أو مونة جير وجبس أو مونة جبس خالص كما ظهرت معادن الطين بنسب قليلة في العينات أرقام (٢،١) وقد يرجع ذلك لتلوث مونة الشيد بالأتربة التي تحملها الرمال المتحركة بالرياح، أيضاً وجد نسبة قليلة من ملح كلوريد الصوديوم في العينة رقم (٣) ويحتمل أنه تسرب إلي الشيد بالخاصية الشعرية من طوب الجدران وتبلور داخل المونة نتيجة لعملية البخر.
