دور بعض العوامل المتلفة المؤثرة في تجوية الحجر الرملي المستخدم في بيت الولادة بإدفو - ج ١ د. محمد الجوهري

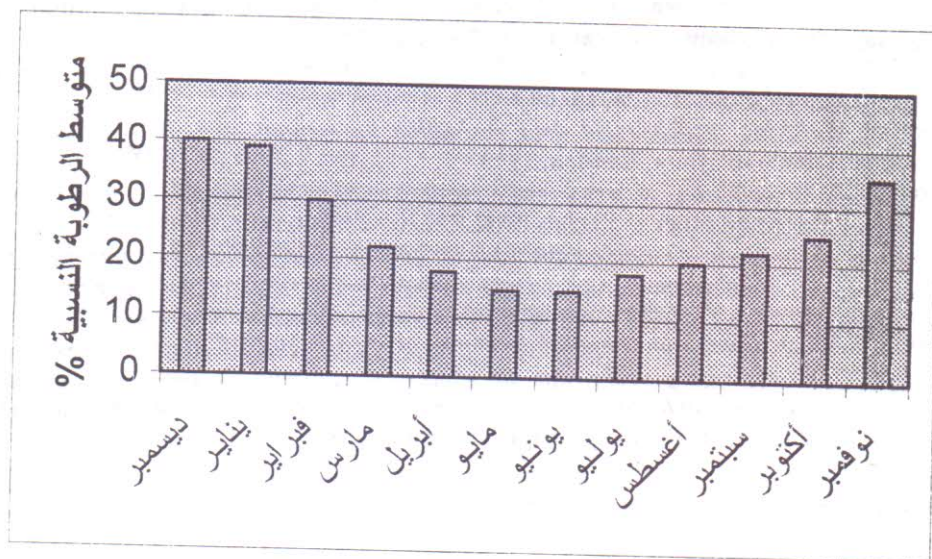
وقد قام الباحث بدراسة معدلات الحرارة والرطوبة في منطقة الدراسة في الفترة الزمنية الممتدة بين عامي ١٩٦٠ ، ٢٠٠٠^(١٢) (فترة زمنية مقدارها ٤٠ عام) و يوضح الجدول رقم (١) ، الشكل رقم (٢ ، أ ، ب) نتائج هذه الدراسة

قد اتضح من خلال هذه الدراسة وجود تباين كبير بين النسب الواحدة في الفصول المختلفة ارتفاعا وانخفاضاً على مدار العام مما يزيد من فرص حدوث ميكانيكيات التلف المتعددة (الفيزيائية والكيميائية)

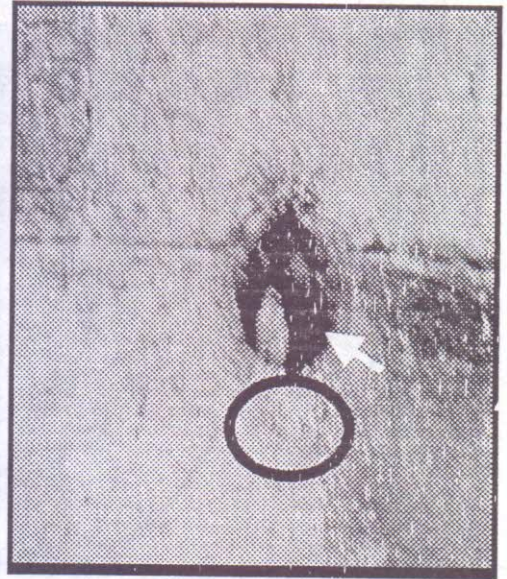
* الوطاويط من نوع *taphozous nudiventrus nudiventrus* ^(١٥) (وهو من الأنواع التي تنتشر بصورة كبيرة في أراضى جنوب مصر) وتوضح الصور أرقام (١ ، ٢ ، ٣ ، ٤ ، ٥ ، ٦ ، ٧ ، ٨) بعض من مظاهر التلف المؤثرة على أحجار الأثر موضوع الدراسة
٢- الدراسة التجريبية

- هـ. ظهور بعض الحفر والتقوُب نتيجة التأثير الميكانيكى للطيور المختلفة بالإضافة إلى الفضلات والاتساخات الناتجة عنها .

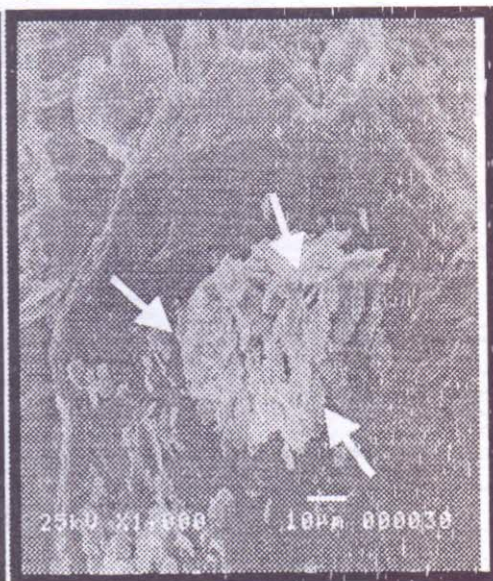
حبيبات الكوارتز وما نتج عنه من انهيار في بنية الحجر .
 * وجود تآكل وتحطم في حواف حبيبات الكوارتز، واختلاف أشكالها عن الشكل النموذجي المميز لها (الشكل الزاوي وشبه الزاوي) .

* ظهور مظاهر الاسوداد والقمامة على أسطح الحبيبات.

* تراكم كميات كبيرة من أملاح (الهاليت، السيلفيت، النيتر) على أسطح الأحجار

مؤدية إلى حدوث ضغوط وانفعالات بين مسام الحجر وأجزائه المختلفة، مما قد يندرج في النهاية بتحطمه وفنائه التام وما ترتب عليه من انهيار في بنية الحجر والأثر كله ، وتوضح الصور أرقام (١٣، ١٤، ١٥، ١٦) شرحاً لهذه الظواهر .
