دراسة لبعض عوامل التلف  
معبد بتاح الكبير بميت رهينة.  
د/ محمد أحمد أحمد عوض\*

هدف البحث :

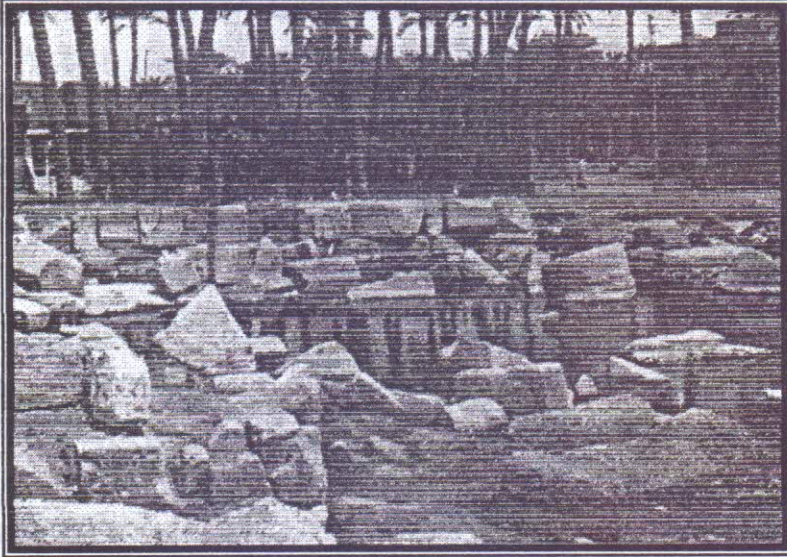
صورة رقم (١)

توضح الحالة السيئة لمعبد بتاح بعد أن غمرته المياه الجوفية، كما يظهر بالصورة كثافة أشجار نخيل البلح التي تحيط بالمعبد .

ويبدو أن الصالة الأولى لم تكتمل واختفى ما بقى منها نتيجة التقلبات الجوية والمياه الجوفية التى تغمره طوال العام .

١. المياه الجوفية : وهى المياه التى ارتفع منسوبها Ground Water Table حتى ظهرت على السطح . وبثبوت مستواه أصبحت تمثل عاملاً مدمراً لكل الكتل الحجرية التى تتكون منها عناصر المعبد المعمارية والفنية .

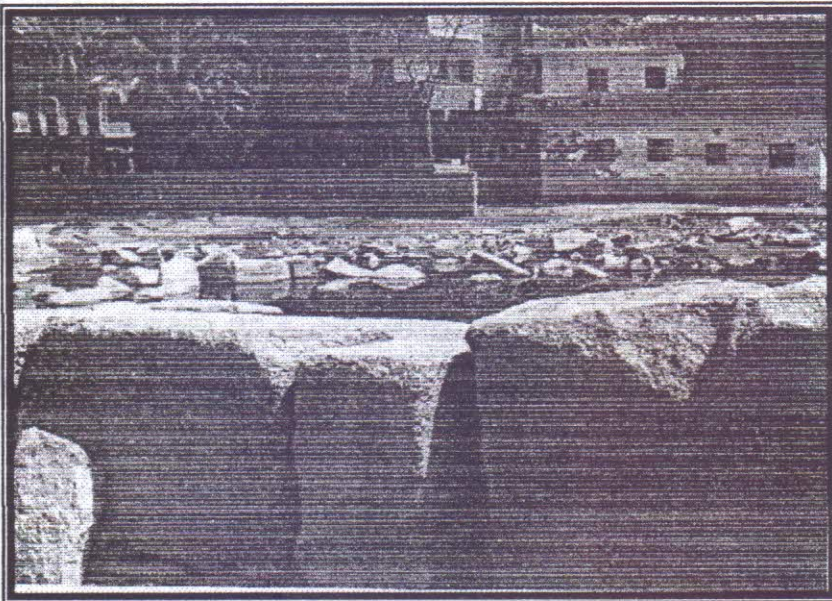
صورة رقم (٢)

توضح هجوم المساكن العشوائية علي حرم معبد بتاح بميت رهينة

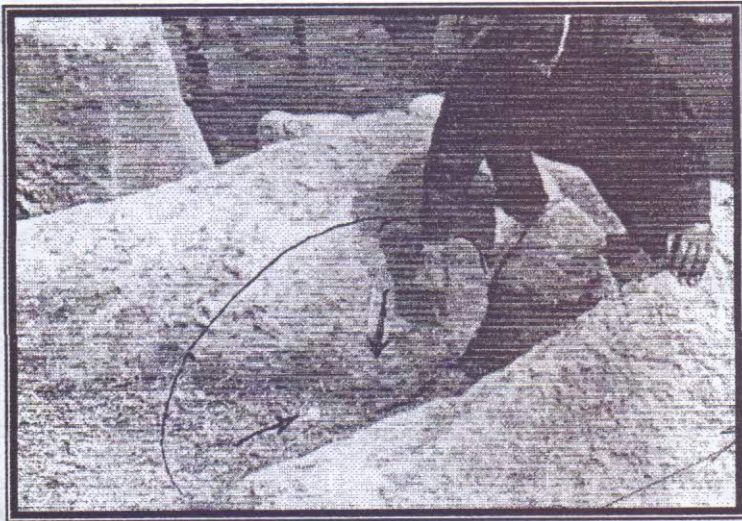
صورة رقم (٥)

توضح مفتش الآثار يشير إلى إحدى الكتل الحجرية من الجرانيت بعد تحويلها إلى نوع من أنواع الطين الغير متماسك .

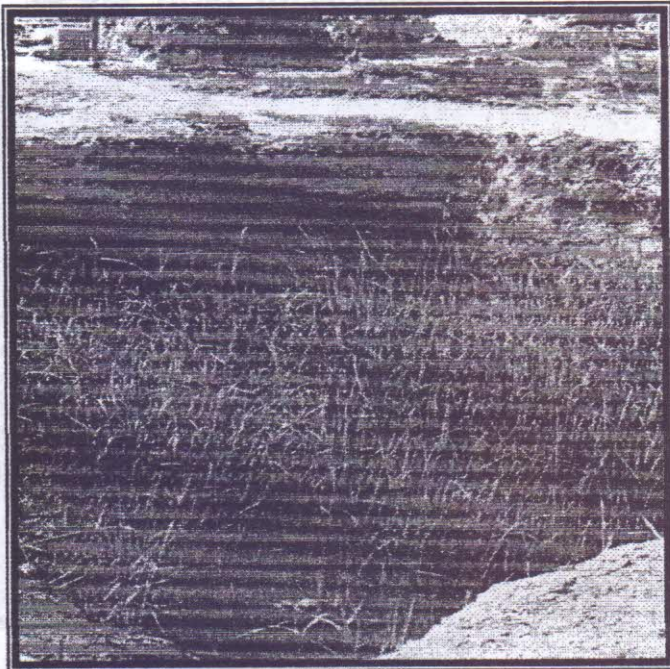
صورة رقم (٦)

توضح نمو وكثافة الحشائش بموقع المعبد موضوع البحث ، والتي تزيد من نشاط وفاعلية عامل التجوية علي الجرانيت.

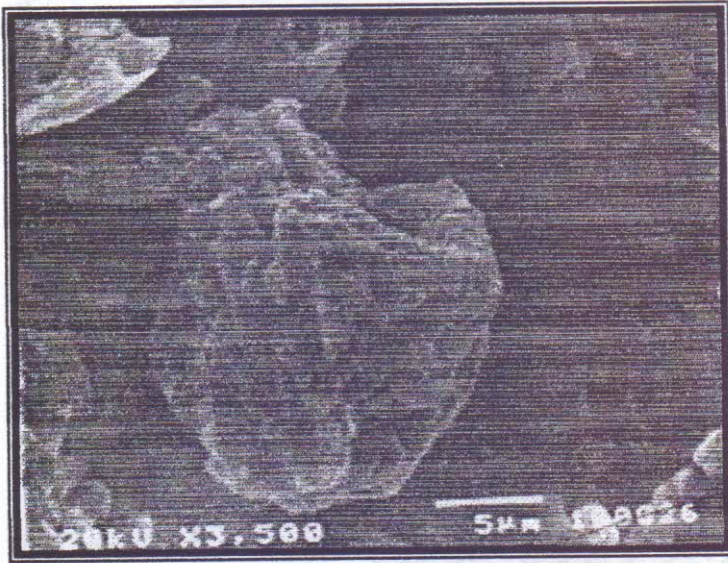
صورة رقم (٨)

لعينة جرانيت بالميكروسكوب الإلكتروني الماسح بقوة تكبير X 750, 20 KV توضح منظر عام لسطح العينة ، وحالة عدم التجانس والترابط بين عناصر ومركبات الصخر، وظهور بللورات معدن الهاليت

الهاليت Halite كلوريد الصوديوم Na Cl رقم الكارت 5-0386
