دراسة أسباب تلف اللوحات الجيرية المنقوشة بتل حبوة الأثري بسيناء

د. عز عربي عرابي*

Study the damage causes in the limestone Plates inscriptions at Habwa archaeological hill in Sinai

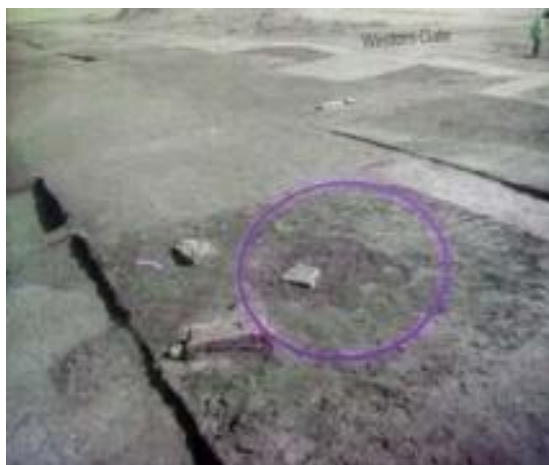
صورة (٤) توضح اللوحات الجيرية المنقوشة أثناء الكشف

المكتشفة منها حديثا، كما في الصورتين رقم (٣،٤)، ويظهر ذلك في إنتشار الأملاح، والشروخ والإفصالات وتقشر وتآكل وتفتت وسقوط بعض الأجزاء ونحر رياح للطبقات السطحية والتلف البشري المتعمد لهذه اللوحات، كما يظهر في الصور (٥-١٠) .

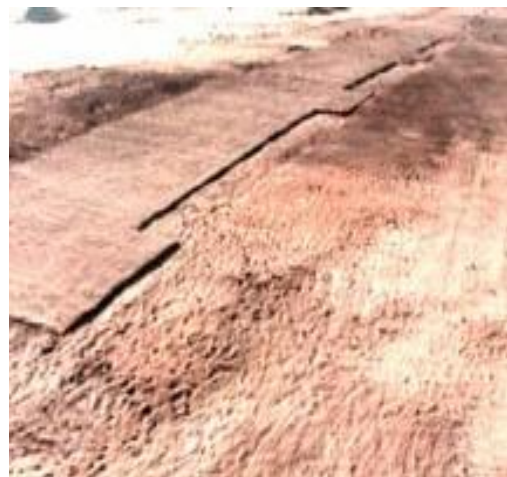
صورة (٣) توضح حفائر تل حبوة وظهور الرطوبة

يقع تل حبوة الأثري علي قناة السويس مباشرة كما أن الموقع تكثر به الكتلان الرملية وبه بحيرات وزراعات كما في صورة رقم (٢)، بالإضافة إلي تأثير الحرارة والرياح والأمطار التي تعتبر إحدى أسباب ارتفاع نسبة الرطوبة والتي ظهرت علي أرضية المنطقة الأثرية، مما أدي إلي تلف هذه اللوحات خاصة

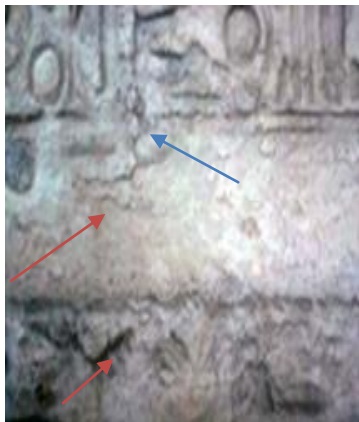
صورة (٧) توضح الشروخ والانفصالات التي تعاني منها اللوحات

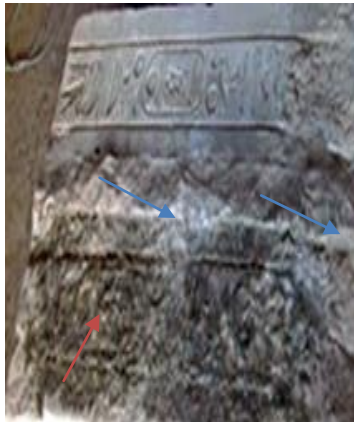
صورة (٦) توضح الأملاح ونحر الرياح في اللوحات

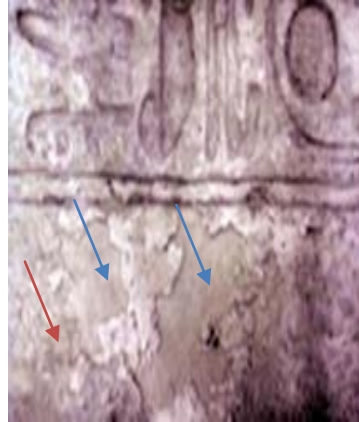
صورة (٥) تفشر وتآكل في النقوش

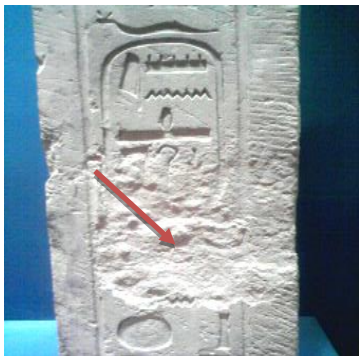
صورة (١٠) توضح محو خرطوش ملكي تلف متعمد في أحد اللوحات

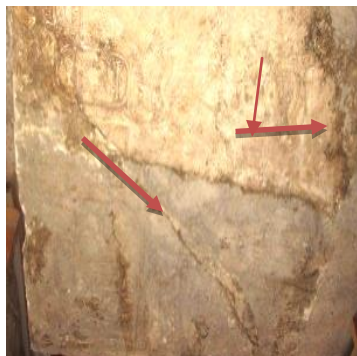
صورة (٩) توضح بعض الشروخ في اللوحات

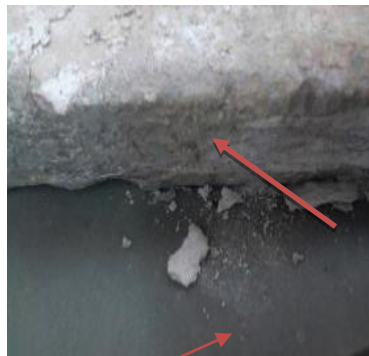
صورة (٨) توضح تفتت وسقوط أجزاء من اللوحات

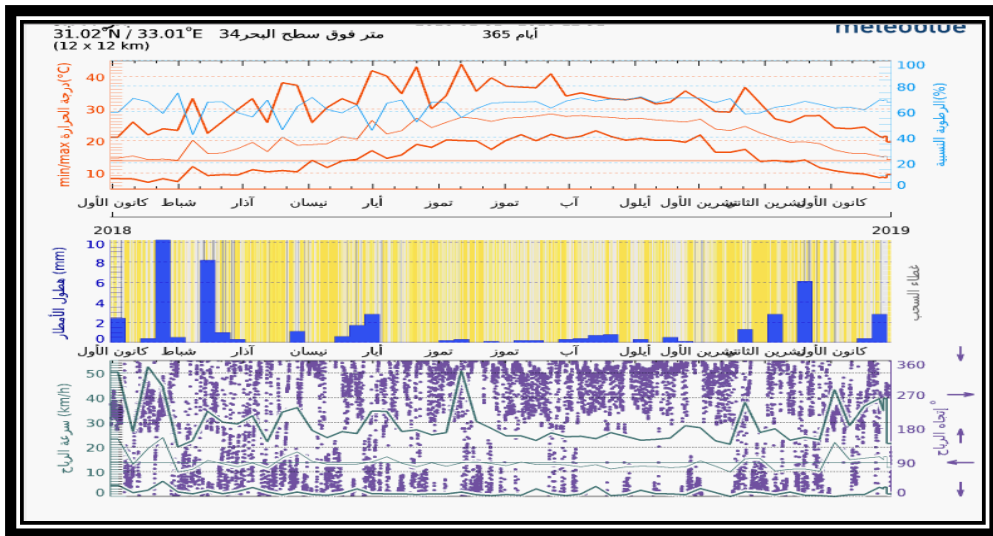
يحدث في تل حبة تغير مستمر في معدلات الحرارة حيث تتعدى في الصيف ٤٠°م وقد تصل في الشتاء إلي صفر°م (١١)، كما في شكل رقم (٩) ، فيحدث اختلافا في معدلات التمدد والانكماش في المعادن المكونة للوحات فيحدث لها تلفا شديدا مثل تبلور الأملاح والتقشر والشروخ والتفتت والتكسر^(١٢)، كما أن الحرارة العالية تعمل علي تبخر محاليل الأملاح، فيحدث لها إعادة تبلور، حيث أن حدة التلف تتوقف علي قابلية المعادن المكونة للصخر للتجوية Weatherin وعلي مقدار التجانس في المكونات وعلي مقدار المساحات المعرضة لهذه العوامل^(١٣) .

شكل (٩) يوضح درجات الحرارة والرطوبة النسبية ونسبة هطول الأمطار وسرعة الرياح واتجاهها علي تل حيوة خلال العام عن هيئة الأرصاد الجوية مرصد شمال سيناء عن عام (٢٠١٨)
