أثر الإضافات والتغيرات الحديثة على المباني التاريخية

في مدينة الخليل-فلسطين

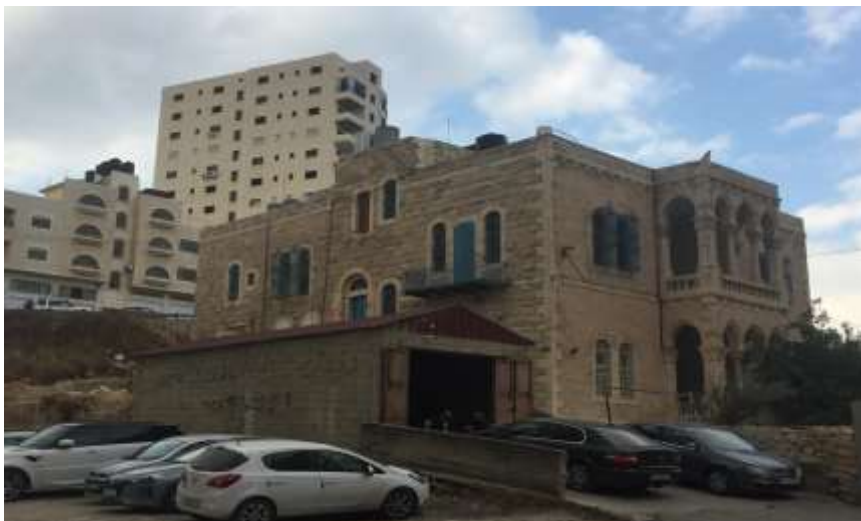
دوار ابن رشد/مبنى سكني قديم والاضافات الحديثة عليه ومن حوله

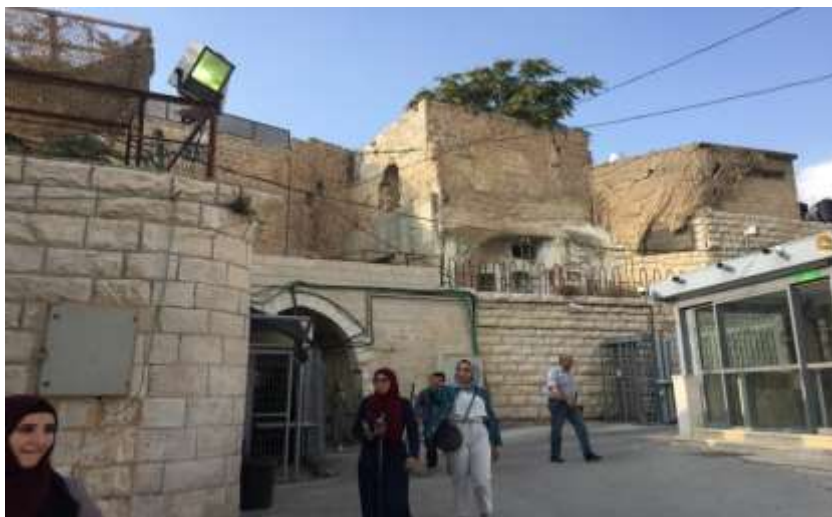
بوابات الفصل العنصري والحواجز العسكرية التي وضعها الاحتلال الصهيوني بالبلدة القديمة بالخليل
ادت الى تدمير المباني التاريخية وتشويهها امام الحرم الابراهيمي الشريف

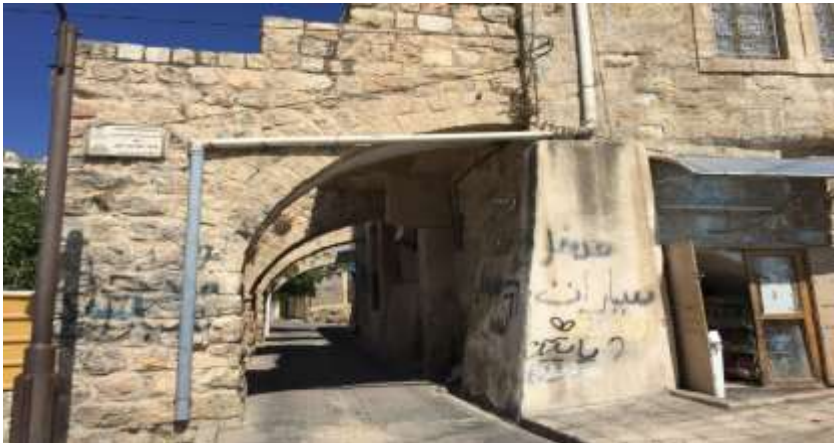
الكتابة على الجدران وانايب الصرف الصحي ادت الى حدوث تشوهات على المباني الاثرية في البلدة القديمة

٢- معالجة التشوه الناتج عن التمديدات الخارجية: وذلك عن طريق اعادة تمديدها لتصبح مخفية سواء الخارجية منها لتصبح تحت الارض ضمن خنادق في الطرق والشوارع بدلاً من كونها معلقة في الهواء والداخلية من تلك التمديدات بجعلها مخفية داخل جدران المبنى، وفي حال تعذر ذلك ف بالامكان تجميعها في منطقة غير مكشوفة بشكل مباشر لتكون ضمن منور خاص بها وبحيث يكون مظهره الخارجي مشابه للحجر الطبيعي .

٣- معالجة التشوه الناتج عن الكتابات والدهان على الواجهات: وذلك عن طريق تحديد المواد المستخدمة في تلك الكتابات والدهان الموجود على الجدران ومحاولة ازالتها بداية بفرشاة ناعمة ثم بالمياه ثم ازالة المتبقي منه عن طريق تنفيذ كمادات لتلك الواجهات تحتوي تلك الكمادات على مواد ماصة للدهان، مع ضرورة تجربة هذه المواد على جزء صغير من تلك الجدران قبل تنفيذها على الواجهات بشكل كامل. ٤- معالجة التشوه الناتج عن خزانات المياه والصحون اللاقطة: وذلك عن طريق استعمال خزانات المياه التي يمكن تثبيتها على الاسطح بحيث تكون ممتدة افقياً بدلاً من الوضع العمودي لها بالاضافة الى امكانية عمل تصويئة بارتفاع تقريبي ١,٢٥م مما سيساهم في تخفيف اثرها البصري، اما بخصوص الصحون اللاقطة فيمكن تخفيف تأثيرها البصري من خلال اختيار مواقع لها على الاسطح بحيث تكون غير مكشوفة مباشرة من المحيط العام واختيارها بحيث يكون باحجام صغيرة واعتماد مبدأ التشارك لعدة وحدات سكنية بذات الصحن اللاقط، كما واقترح الاستغناء عنها كونه حالياً يمكن استعمال شبكة الانترنت بدلاً عنها.

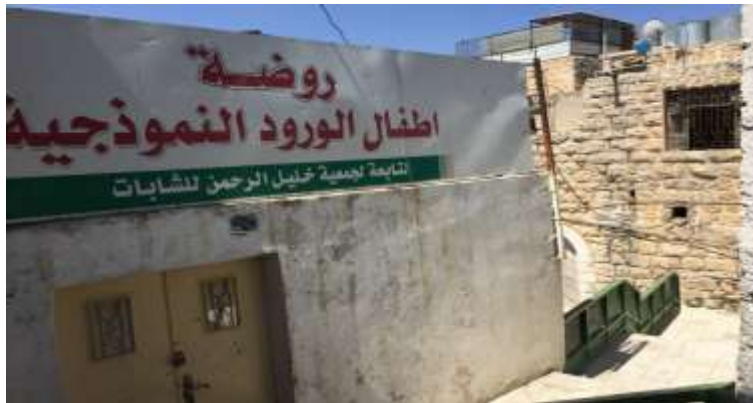
لافتات دعائية وارشادية بشكل لا يتوافق مع المباني التاريخية ولا يتناسب مع هذه المناطق الأثرية

٥- معالجة التشوه الناتج عن اللافتة الدعائية: ان الهدف الاساسي من اللافتات الدعائية هي التعريف بالمحل وبالتالي فتلك اللافتات يجب أن تكون الكتابة عليها بلون وحجم خط متناسب مع حجم اللافتة ومقروء بوضوح وبالكلمات الضرورية فقط للتعريف بالمحل (مثل اسم المحل ورقم الهاتف)، ويفضل ان يكون الخط مقارب لخط اليد لكون ذلك يجعله متماشياً أكثر مع الطابع العام للمباني التاريخية، وبحيث لا تحجب اللافتة فتحات

الابواب او الشبايبك او اي اجزاء منها، وان لا يزيد ارتفاعها عن ٥/١ ارتفاع واجهة المحل بما فيها ارتفاع اللافتة، وفي حال كان المحل التجاري يشغل أكثر من وحدة (أكثر من باب تجاري) فيجب أن يكون لكل منها واجهة منفصلة مرتبطة بصريا بتصميم مشترك للافتات

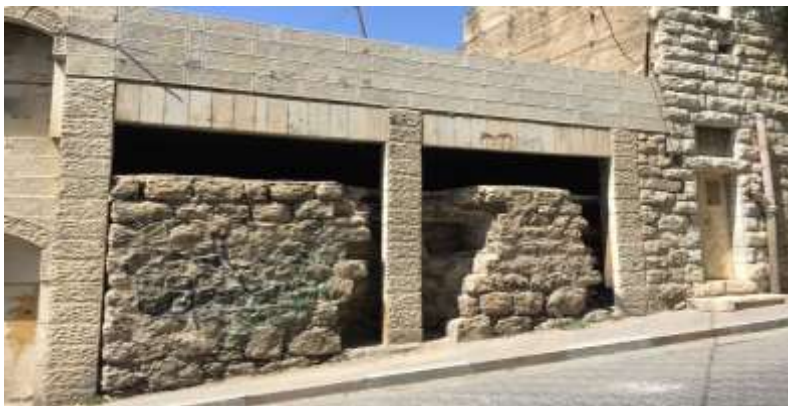
استغلال السكان للمساحات بسبب تضيق الاحتلال عليهم ومصادرة منازلهم والبناء فوق المباني التاريخية واخفائها في البلدة القديمة/الخليل
