صيانة و ترميم الفسيفساء بالموقع
نموذج للدراسة

د. حمزة محمد الشريف•

نموذج للدراسة :

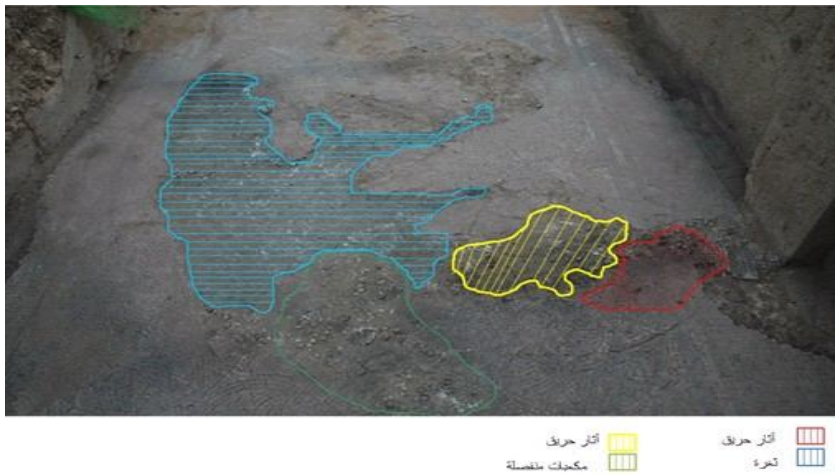
البطاقة ٠١ : تصميم يبين مختلف مظاهر التلف عن الباحث

قمنا باخذ صور لتسجيل حالة الفسيفساء قبل وبعد تدخلات الصيانة ، كما إستغلت بعض الصور لإنجاز تصاميم نبين عليها مختلف المعطيات المتواجدة على سطح الفسيفساء وذلك بإستعمال ألوان ورموز توضيحية تكون دائما مصحوبة بمفتاح على شكل قائمة تفسيرية للألوان والرموز(البطاقة٠١) .

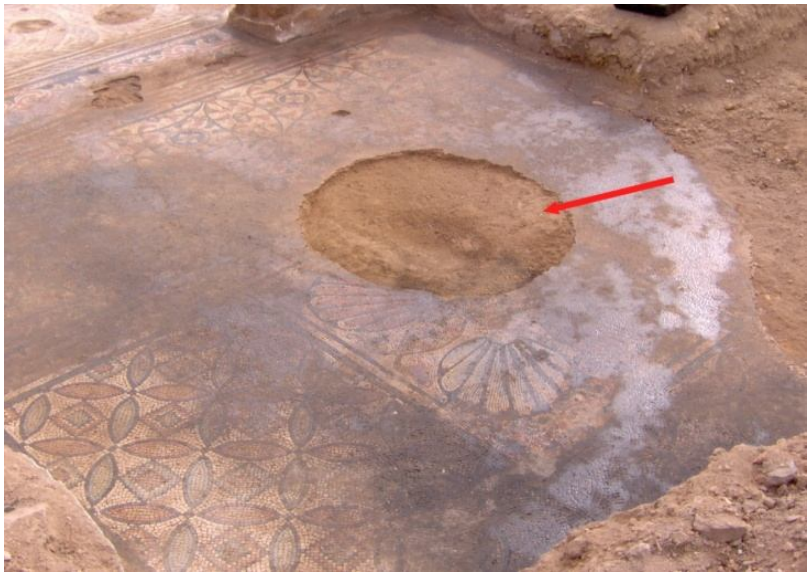
– سجلنا كذلك تواجد بعض البقع البرتقالية التي هي عبارة عن آثار الأكسدة ، بسبب الإحتكاك المباشر لقطع حديدية مع المكعبات. بدون ان ننسى العامل البشري، فالمالك الحالي للأرض الزراعية قام بحفر بئرين لإستخراج الماء مما تسبب في إحداث ثغرات كبيرة على مستوى التبليطات(الصورة ٠٧) .

الصورة٠٧: إتلف بشري ناجم عن حفر البئر
عن الباحث
