علاج وصيانة لوحة نسجية من مقتنيات متحف الامير محمد على بالمنيل

أ/ دعاء أبو زيد أ/د / صفا عبدالقادر محمد حامد

قسم ترميم الآثار كلية الآثار - جامعة القاهرة

للوجه رقم مسلسل ١٤٩ - رقم أثر ٢٠٢ موجودة بسرايا الاقامه - الدور الثان

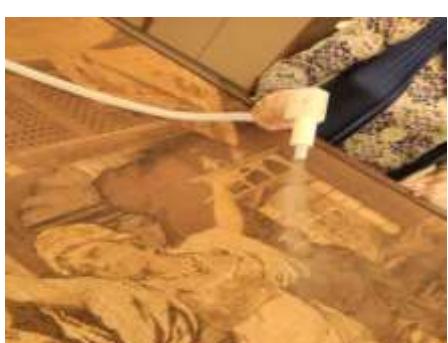
استخام بخار الماء لتطرية اللوحة

نظرًا لاستخدام الكحول الإيثيلي مع الكلوسيل جي في التقوية فإن الياف اللوحة قد تصلبت قليلاً ولذلك تم عمل تطريدة للالياف لاستعادة طراوتها من خلال استخدام جهاز Ultrasonic Humidifier تلك المرونة والطراوة التي كانت ستكتسبها اللوحة بعد التنظيف الرطب.

تم ملء خزان الجهاز بالماء المقطر وتوجيه فوهته إلى اللوحة وعمل جزء جزء وتعطية الجزء الذي تم عملة بالبولي إيثيلين حتى تمام الانتهاء من كامل اللوحة.

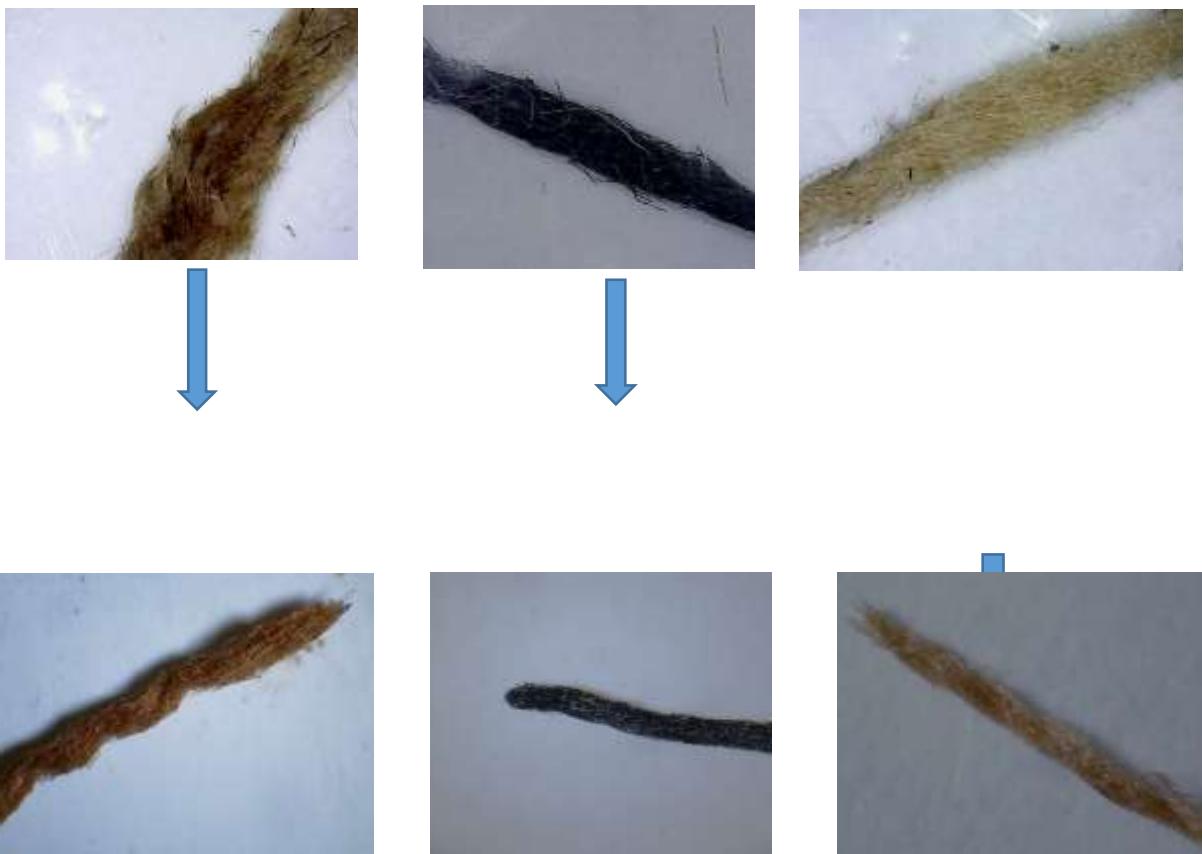
عينات الياف قبل وبعد التقويه بالكلوسيل جي

تم استخدام مادة كلوسييل جي المذابه في الكحول الابثيلي وقد بدأت العمل بتركيز ٥٠.٥٪، وتم الرش باستخدام البخاخة في الاتجاه الطولي ثم الاتجاه العرضي حيث تم ذلك من الامام او لا ثم من الخلف. ومن الملاحظ تحسن المظهر "زهاء اللوان" والمثانة كل مرة . تم العمل بعد الجفاف بتركيز أعلى ١٥٪ ذفس ، المكافحة

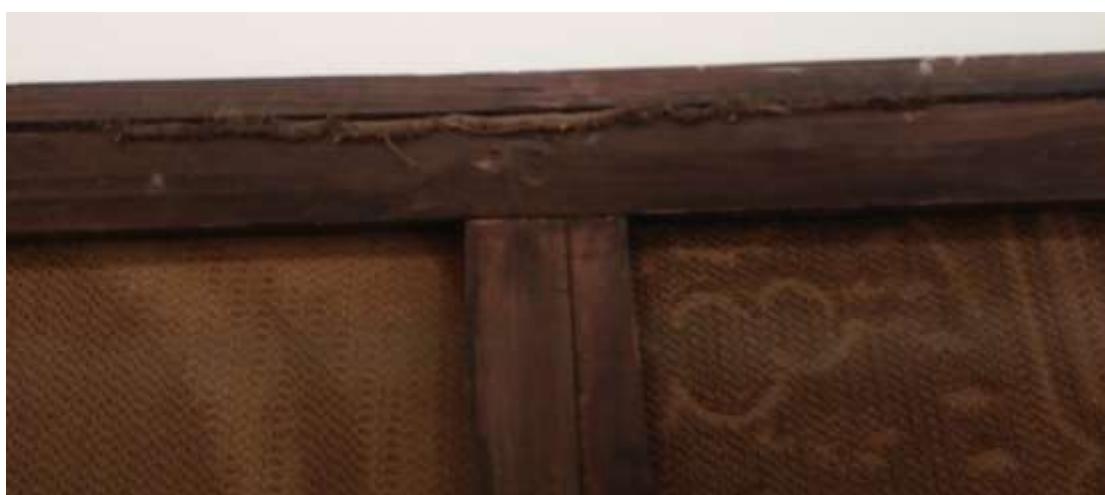
صورة توضح الطريقة الموضوع بها اللوحة داخل الإطار الخشبي

لأن البرواز الخشبي المحيط بنسيج اللوحة قد تم تثبيت اللوحة عليه عن طريق مسامير تم إزالته رؤوسها لذا كان من الصعب فك اللوحة من البرواز دون أن يتعرض للتلف، كذلك فإنه سيكون من الصعب إعادة مرة أخرى إلى نفس البرواز لأن التنظيف الرطب حتماً كان سيغير من أبعاد القطعة ، لذا فقد تم الإكفاء بالتنظيف الميكانيكي.

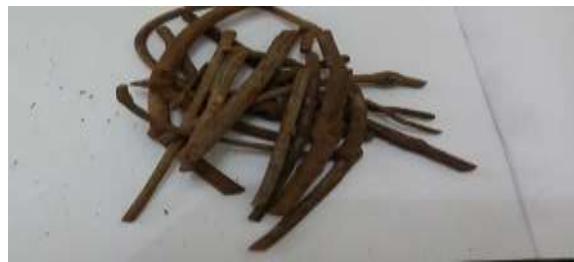
صورة توضح قص التيشيو بعد تلوينه الى
شرائط رفيعة جدا ثم برمها.
تثبيت الخيوط المفككة باللصق بالكلوسيل جي

أيضاً تم استكمال جزء آخر في الطبقه الامامية وذلك لانه ذو لون واحد وليس مجموعة الوان مندمجة وقامت الدارسة بنفس الكيفية من حيث تلوين التيشيو بالوان الاكريليك ثم قصها لشرائط رفيعة جداً ثم برمها لتشابه الخيوط المغزولة، وقد تم التيشيو المبروم مباشرةً في الجزء المفقود ولصقها باستخدام مادة كلوسيل جي تركيز ٢٪ واحدة تلو الآخر حتى الانتهاء من الاستكمال.

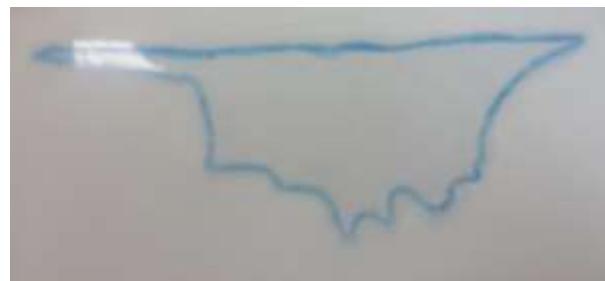
صورة توضح حدود الجزء المفقود على
البولي ايثلين

تمأخذ أبعاد الجزء المفقود على شيت من البولي إيثيلين وتفرغة ثم تم إحضار جزء من التيشيو ووضعه على البولي إيثيلين ثم قصة بنفس الشكل بعدها تم تلوينه بنفس لون الخيوط بواسطه الوان الاكريليك. تمأخذ ورقة من التيشيو المبرومة وتثبيتها في أعلى ورقة التيشيو عن طريق خيط حريري مصبوغ بلون مقارب للقطعة بغرزة اللقق القائمة من الإمام على مسافات متساوية وبعد انتهاء تثبيت الصف الأول تم تثبيت الصف التالي له بحيث يتم تحويل مكان غرزه اللقق لتصبح بين كل غرزتين بالصف الأول غرزه بالصف الثاني ثم يكون الصف الثالث كالاول ، والصف الثان كالرابع حتى الانتهاء من عمل كل الصفوف مما يعطي مظهراً نسيجاً سادياً ١/١.

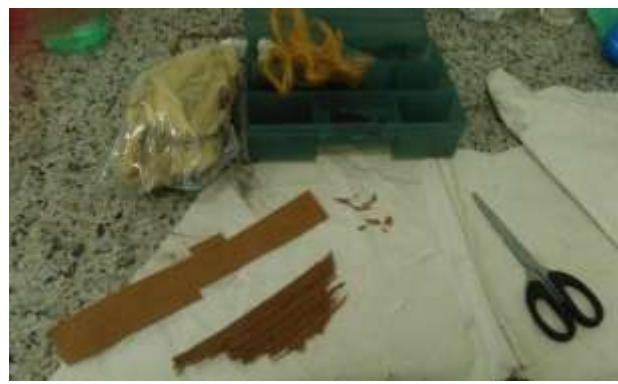
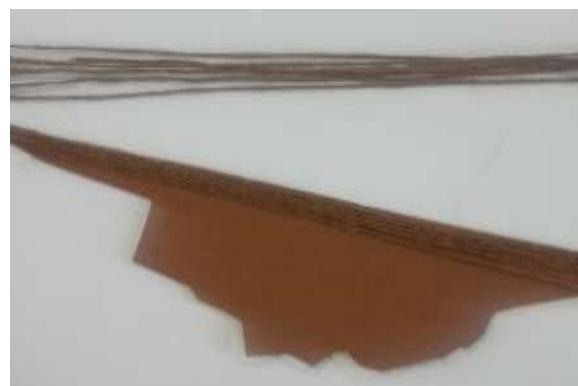
صورة توضح الانتهاء من تثبيت
شرائط التيشيو المبرومة

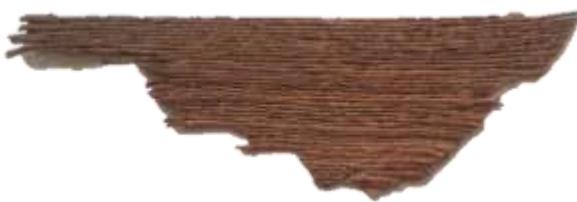
صورة توضح طريقة تثبيت شرائط التيشيو المبرومة على
قاعدة من ورق التيشيو الملون بنفس ابعاد الجزء المفقود.

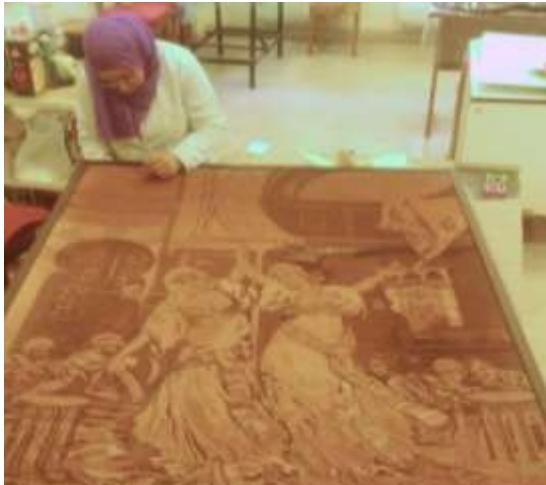
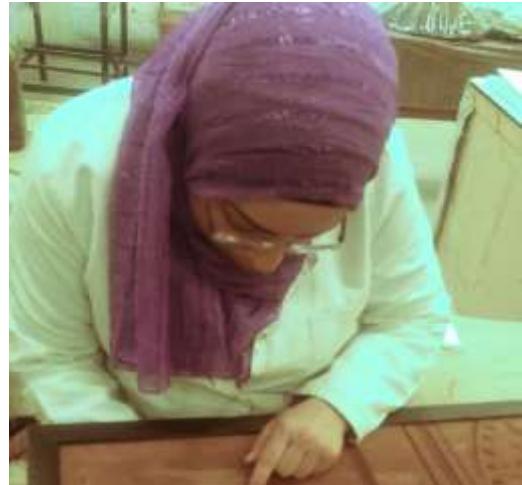
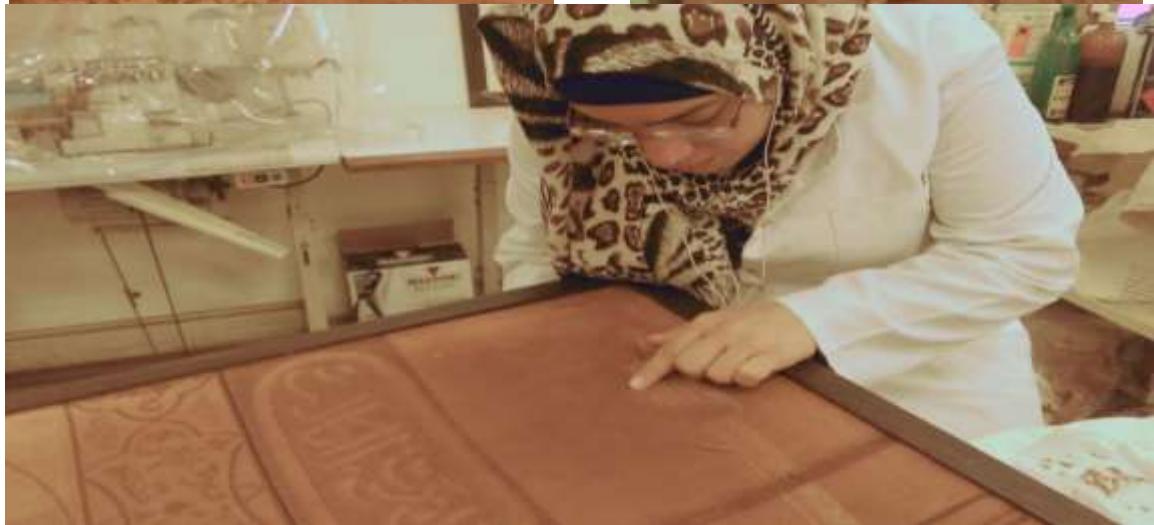
صورة توضح تضييط لجزء المستكمل قبل اضافته

تم وضع الجزء المنفذ بالتشيyo محاكيًا للأثر في المكان المفقود وتثبيته بنفس خيوط الحرير بغرز لقق من الحواف وبعض الغرز من المنتصف لتمام ثبات الجزء المستكملاً وتطابقه كجزء واحد مع الطبقه الخلقيه للوحة

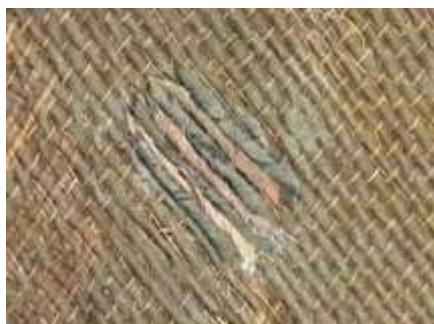
صورة جزء اخر من الاستكمال
المباشر

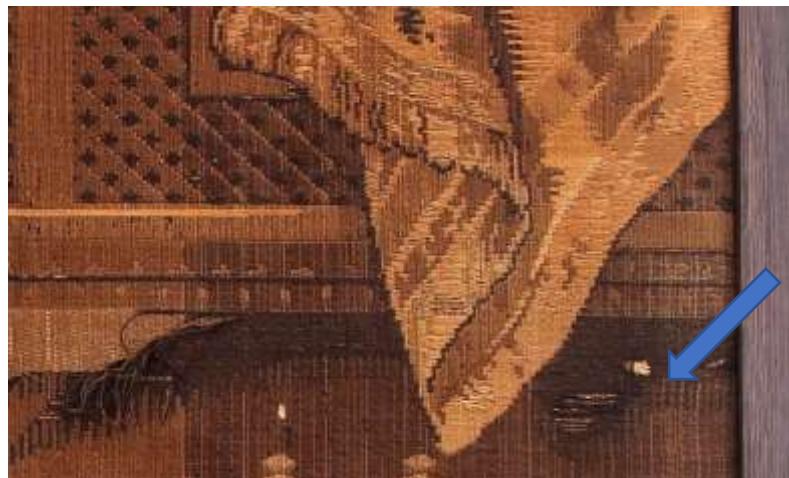
أحد الأجزاء قبل وبعد الترميم
