رصد وتصنيف مظاهر التلف المختلفة بالصرح التاسع بمنطقة معابد الكرنك بالأقصر - مصر وأساليب التدخل المقترحة

Monitoring and classification of deterioration symptoms of the ninth pylon in karnak temples – Egypt and proposed intervention methods

١. مصطفى عطية . أ.د. عبده الدربي ، أ.م.د. عصام حشمت — مجلة كلية الآثار بقنا (العدد الثامن عشر ٢٠٢٢م) (الجزء الثاني)

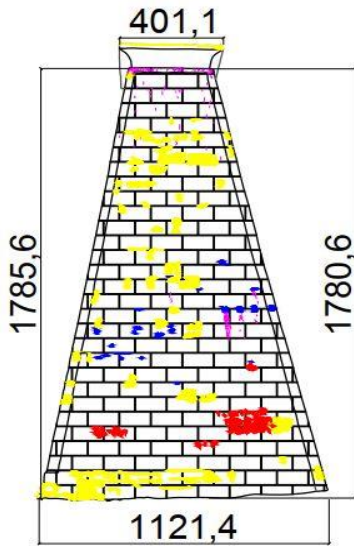
شكل رقم (٤) يوضح رصد وتصنيف مظاهر التلف للواجهة الغربية بالبرج الغربي للصرح التاسع باستخدام برنامج الأوتوكاد.

الشكل الثانوي	الشكل الاساسي
تلف بشري	تجوية
تاكل السطح	تجوية
فقد جزء من الحجر	تجوية
تلف بيولوجي	تغير لوني

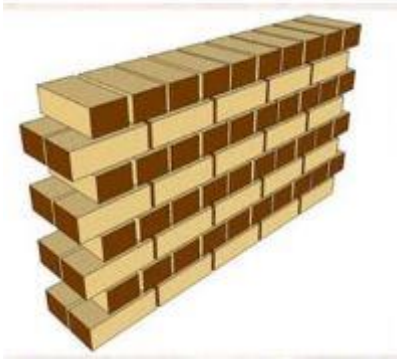
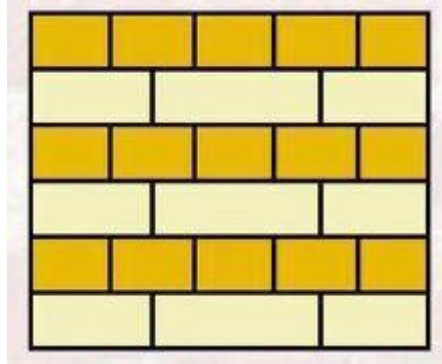
شكل رقم (١١ ، ١٢) يوضحان شكل تقنية البناء بالطريقة الإنجليزية .

يتم إستعاضة الفراغ الداخلي للصرح بالبناء بكتل من الطوب الآجر كتدعيم نظراً لما يمتاز به من خصائص ميكانيكية وكيميائية، مع استخدام مونة الجير الطبيعية المضاف إليها مسحوق الطوب الأحمر والرمل ومسحوق الحجر الجيري ومادة نانو هيدروكسيد الكالسيوم كمادة ربط لمدميك الطوب الآجر.

يفضل البناء بالطريقة الإنجليزية حيث تعتبر من أفضل طرق البناء من الناحية الإنشائية، وتتم بمدميك من الأديات والشناوي بحيث يتم البناء بمدماك أدية والمدماك الذي يليه شناوي.

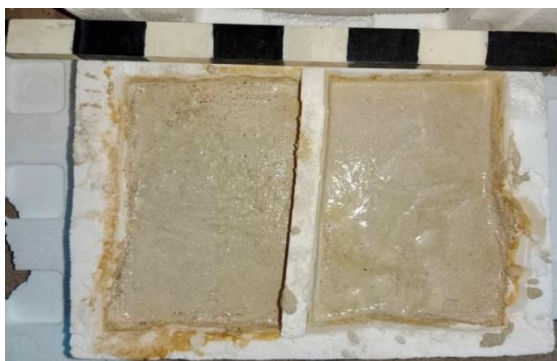
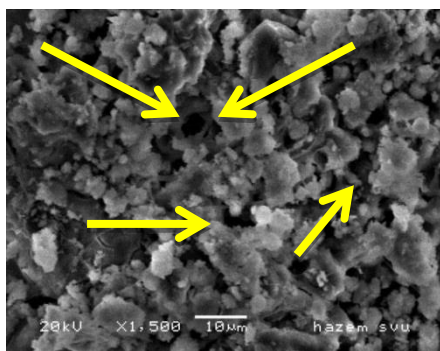
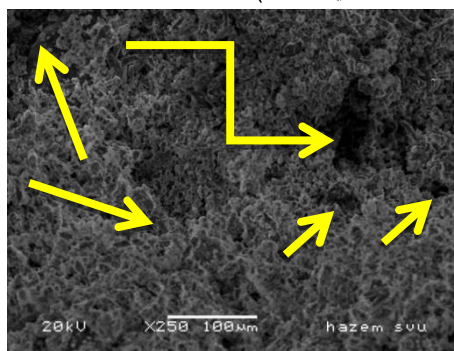
صور رقم (٢٦ ، ٢٧) توضح المونة قبل المعالجة اسفل الميكروسكوب الالكتروني الماسح

بقوة تكبير ٢٥٠ × و ١٥٠٠ × ، وتوضح وجود فراغات وفجوات ، وظهور الكوارتز بالعينة

نتيجة لوجود الرمال بالعينة ووجود عدم تجانس بين مكونات المونة .

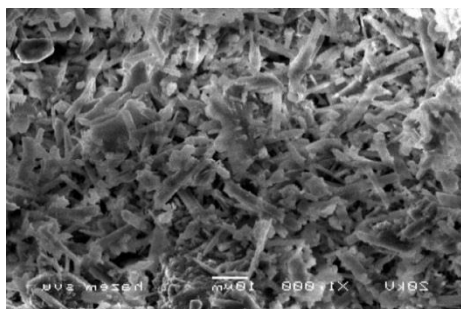
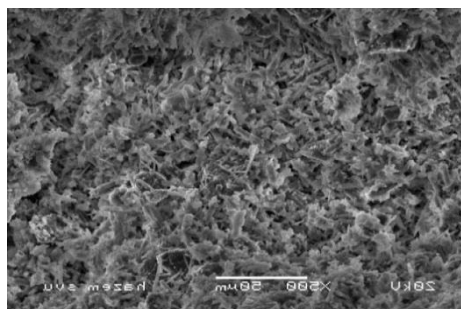
صور رقم (٢٧ ، ٢٨) توضح المونة بعد المعالجة اسفل الميكروسكوب الالكتروني الماسح بقوة

تكبير ٥٠٠ × و ١٠٠٠ × ، وتوضح إن النانو سيلكا التي تم معالجة المونة بها تعمل على تحسين

العينات وعملت على ملئ وتغطية الفراغات والفجوات بشكل جيد ، كما انها عملت على التماثل

لمكونات المونة .

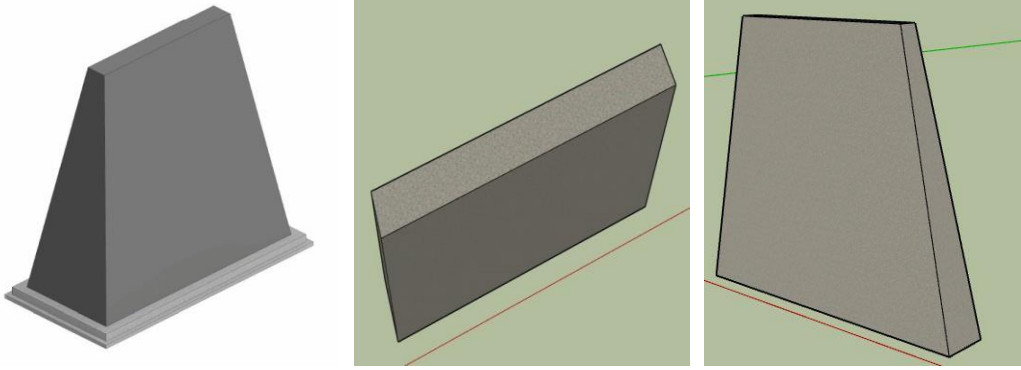
أشكال رقم (١٣ ، ١٤ ، ١٥) عبارة عن تصور افتراضي لشكل اللب الداخلي للصرح باستخدام برنامج الإسكتش أب ، وبرنامج الريفيت الإنشائي .

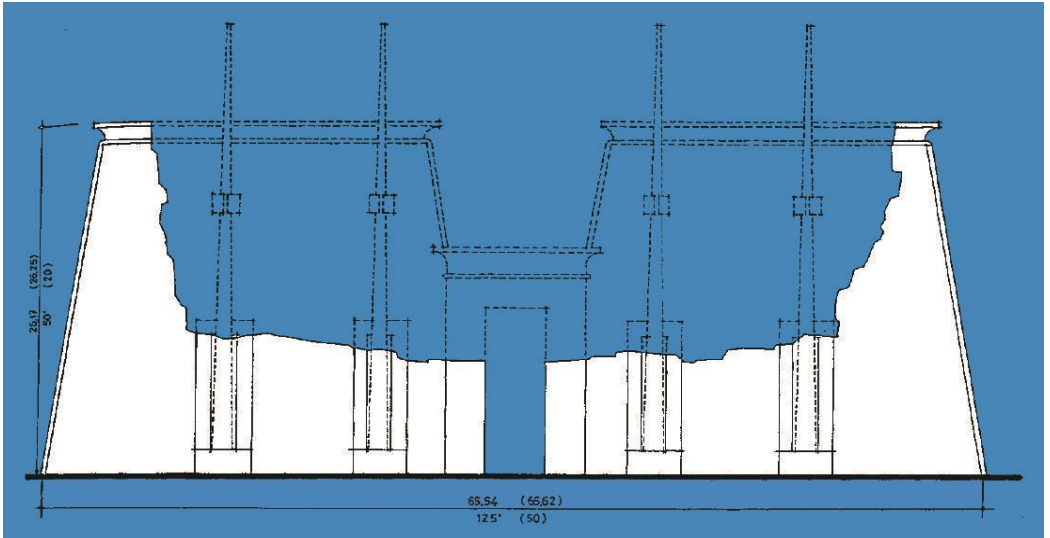
شكل (١٦) يوضح تصور افتراضي لشكل الصرح التاسع بالرفع المعماري الذي تم التعرف عليه من خلال المركز الفرنسي بالكرنك

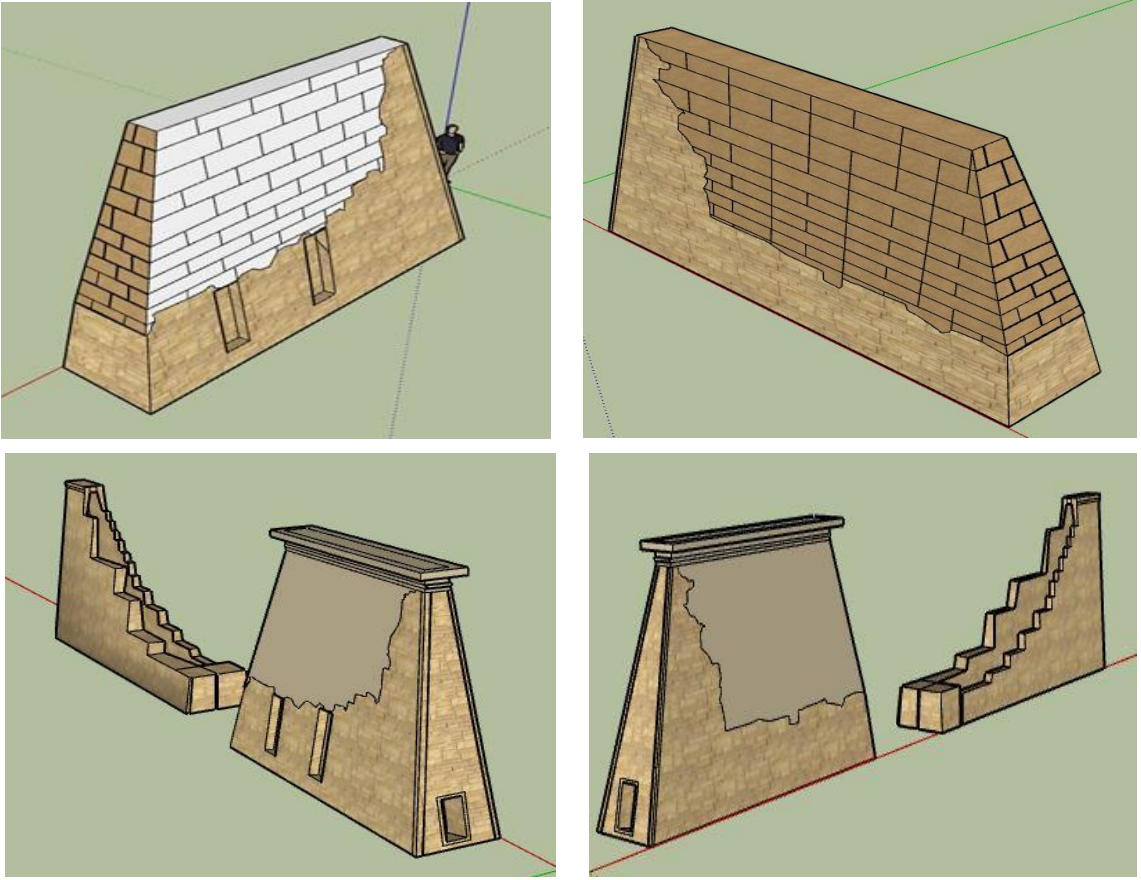
صور رقم (١٦ ، ١٧ ، ١٨ ، ١٩) توضح خطوات إعادة البناء الجزئي الإفتراضي للبرج الشرقي وصور عامة لبرجي الصرح كاملة بعد الإنتهاء من عملية (الترميم الإفتراضي) إعادة البناء الجزئي للبرج الشرقي للصرح التاسع من الجهة الشمالية والجنوبية والشرقية والغربية ، وإضافة الخيزرانة والكورنيش المصري لتوضيح شكلهم كما كانوا قبل التهدم ولتوضيح أعلى نقطة وإرتفاع في الصرح باستخدام برنامج الاسكتش أب .

- ١- توثيق الوضع الراهن لحالة الصرح التاسع وخاصة البرج الشرقي .
- ٢- إجراء عملية فك للبرج الشرقي .
- ٣- ترقيم الأحجار ترقيماً صحيحاً حتى نتمكن عند إجراء عملية إعادة التركيب أن يتم وضع الأحجار في مكانها الصحيح .
- ٤- إزالة الحشو الداخلي الذي يحتوي عليه الصرح .
- ٥- صب الخرسانة المقترحة (إستعاضة الحشو الداخلي بإحدى الطرق المقترحة) .
- ٦- إعادة تركيب وتثبيت الأحجار التي تم فكها مرة أخرى ، وهنا يتم البدء بأخر حجر تم فكه .
- ٧- إجراء عملية إعادة البناء الجزئي .
