## إعادة ترميم وتأهيل سقف الزجاج المعشق بالرصاص

### بنك مصر الفرع الرئيسي

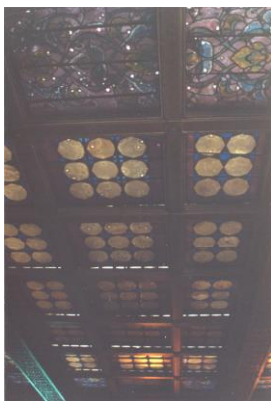
شكل (٦)

أما الجزء الأول من السقف الأمامي بجوار المدخل الرئيسي فلم يتعرض بصورة مباشرة للحريق ونلاحظ أن هناك عيوب ظاهرية واضحة من خلال التصوير منها الاتساخ التام في الجزء الهندسي وانهييار وتهالك بعض أجزاء الزجاج والترميم الخاطئ من خلال الملونات الزيتية التي تم استبدالها بالملونات الحرارية في الترميم السابق والأشكال من رقم (٥ إلى ١٥) توضح بعض العيوب الظاهرية لهذا السقف.

جزء من السقف قبل الترميم

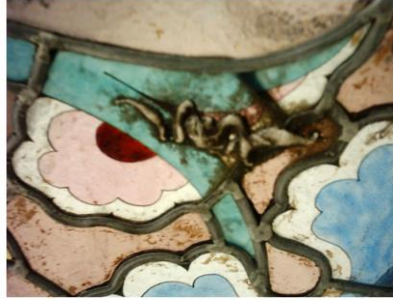
شكل (٢٤)

أما الشكل رقم (٢٤) فيوضح أيضا العيوب البيولوجية التي تم ظهورها نتيجة عملية التكبير على بعض أجزاء السقف ومنها نلاحظ ظاهرة التعفن الناتجة من الاتساخات المترامية على سطح الزجاج وكذلك الطفيليات الناتجة من المادة اللاصقة بطبقة المعجون وعلى سطح أعواد الرصاص في أجزاء اللحام إلى جانب الطمس التام لبعض قطع الزجاج نتيجة لتراكمات الأتربة والسناج وأيضا العيوب الناتجة على سطح الزجاج من تقشر وصداً واضح في أجزاء الزجاج بالسقف خاصة الجزء المرسوم.

حشرات وقاذورات

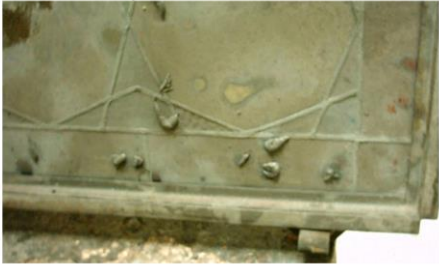
طمس وتعفن وطفيليات

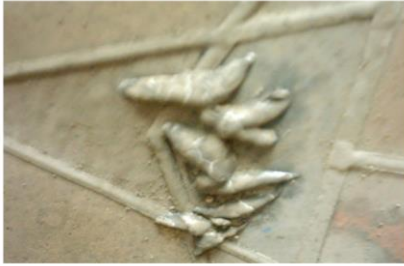
طمس وتعفن وطفيليات

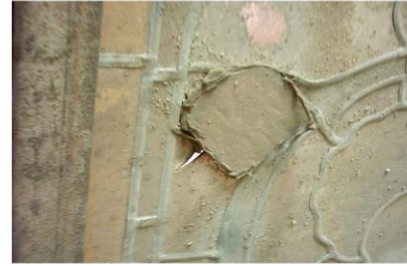
طمس واتساخ

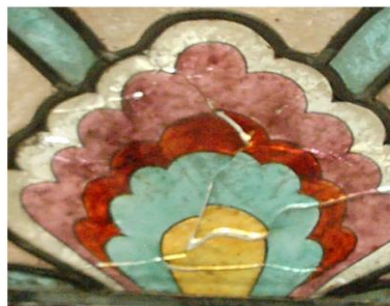
شكل (٢٥)

ومن نتيجة زيادة التكبير لبعض الصور بعدسات خاصة وجد أن هناك عيوب قد ظهرت وشروخ دقيقة لم ترى بالعين المجردة ولكنها ظهرت في هذه اللقطات المصورة المكبرة وهي واضحة جدا مثل التشرخات الدقيقة في الزجاج وانفصال الزجاج عن الرصاص وهذه العيوب لم تتضح إلا بعد التكبير. والشكل رقم (٢٥) يوضح هذه العيوب في الصور المكبرة.

شروخ في قطع الزجاج
