جوانب من التراث المعماري للقصبة المرينية في مدينة دبدو

د. سمير بن الطالب

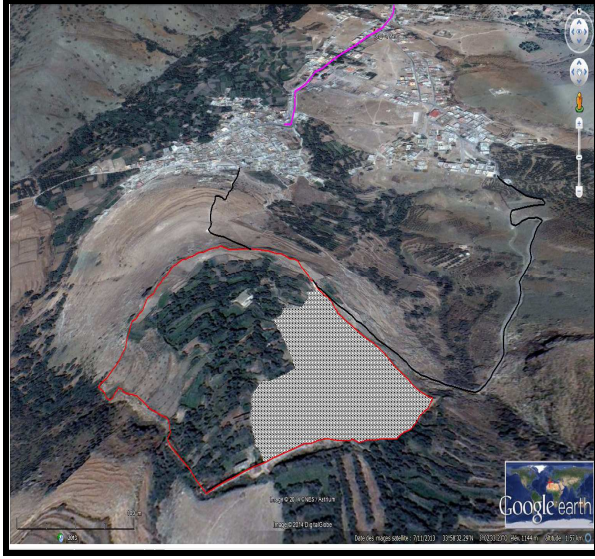
صورة رقم (٣)

توضح تأثير الأنشطة الفلاحية على معمار القصبة^(٣٤)

الملاحظة الرابعة: تأثر واضح على الواجهة الداخلية للقصبة عبر مختلف أسوارها، حيث ساهمت الأنشطة الفلاحية داخل القصبة في تغيير ملامحها وإتلاف معالمها.

ومع مرور الزمن فقدت قصة بني مرين خصوصياتها ووظائفها الأساسية التي شيدت من أجلها، وأصبحت حالياً عبارة عن تجمع سكني بسيط وتزاول داخلها مختلف الأنشطة الفلاحية من طرف ساكنتها (انظر الخريطة المتعلقة بتقسيم القصة بين الأنشطة الفلاحية والمسكن). وما يزيد من تفاقم وضعيتها وانهايار مختلف أسوارها، غياب أي التفاتة من أي جهة لإنقاذ ما يمكن إنقاذه، إذ نلاحظ أن الجهة الشرقية والشمالية فقدت أغلب أسوارها إضافة إلى الجهة الغربية المؤدية إلى الغابة المجاورة، ولم يبق سوى أسوار الجهة الجنوبية وبعض الأجزاء من الجنوبية الشرقية تقاوم في صمت عوامل الإتلاف المناخية واليد البشرية في اتجاه عين تافرننت.

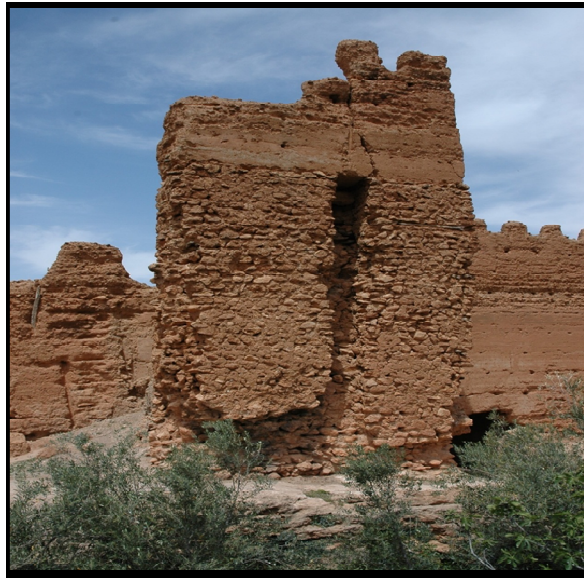
صورة رقم (٤)

أحد أبراج قصبة بني مرين بدبدو^(٣٥)

(٣٥) صورة تم أخذها من طرف الباحث من عين المكان، ونضيف أن أبراج قصة دبدو المرينية تختلف عن مجموعة من القصات التاريخية بشرق المغرب، حيث تأخذ أشكالاً ذات قاعدة مستطيلة وأكثر متانة عكس القصات الأخرى مثل العيون والسعيدية التي تأخذ أشكالاً مربعة وأقل سمكاً.

وقد اعتبرت الأبراج إحدى أهم مكونات القصبة، بحيث تأخذ أشكالاً هندسية ذات قاعدة مستطيلة ومن ناحية ثانية أكثر صلابة وتماسكاً مقارنة بباقي أسوار القصبة. وقد بلغ عدد أبراج القصبة ثمانية لكن معظمها تعرض للهدم والتلاشي بسبب الإهمال

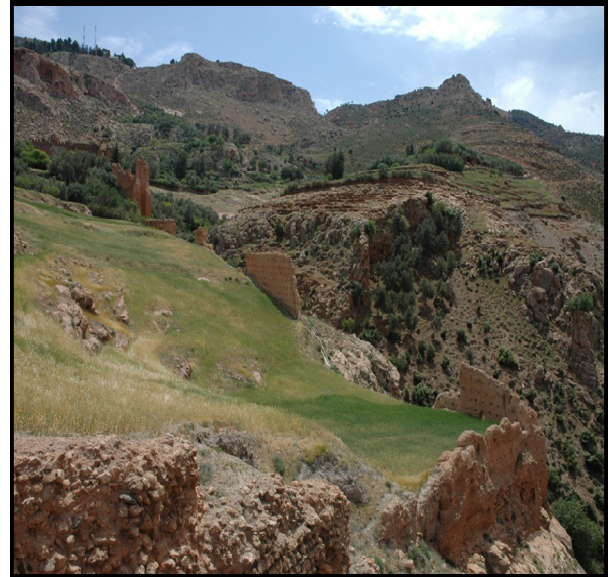
صورة رقم (٢)

وضعية أسوار قصبة دبدو
من الواجهتين الشمالية والغربية.^(٣٣)

الملاحظة الأولى: أن أغلب الأسوار خاصة على الجهة الشمالية اندثرت ولم يبق إلا بعض المخلفات منها، والتي هي الأخرى على وشك الانهيار كما تم توضيح ذلك من خلال الصورة الأخيرة.

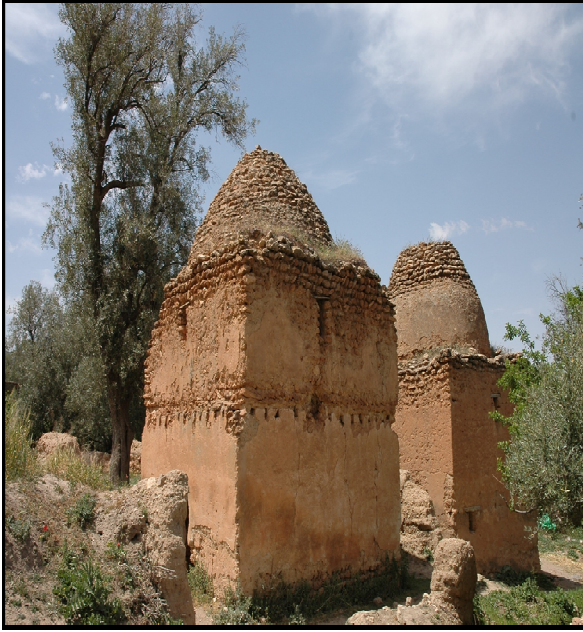
صورة رقم (٧)

القبطان المرينيان بقصبة دبدو^(٣٨)

ونرى أن إرجاع أصل هاتين المعلمتين إلى الفترة الإدريسية أمر مستبعد جداً، ويكون تأسيسهما على الأقل مع سلاطين الدولة المرينية، ومن خلال المعاينة الميدانية للمعلمتين الأثريتين يتضح لنا أن ارتفاع الواحدة منهما يبلغ 4,5 أمتار، كما أن الخليط الممزوج الذي تم استخدامه في بناء القبتين غني بالجير، علاوة على أن المدخلين الرئيسيين يبلغان على التوالي ٧٠ سنتيمتراً في العرض ومترين (٢ متر) في الارتفاع. أما بالنسبة للفناء الداخلي فإنه يتألف من الجدران الداخلية التي تتميز بتشابهها، غير أن اللافات للنظر هو وجود ذلك الثقب أعلى القبتين والذي يسمح بمرور أشعة الشمس إلى داخل القبتين".

أما فيما يتعلق بالأحجار التي تم استخدامها في بناء القبتين، فيلاحظ أنها لم تخضع قبل عملية البناء لأي تغيير لأنها ما زالت محافظة على شكلها الأصلي، ويمكن القول بأن الأدوات التي استخدمت في بناء القبة الأولى هي نفسها التي استخدمت في بناء القبة الثانية، غير أن هناك تمايزاً في الشكل بين القبتين مما يصعب معه الحديث عن قبتين توأمتين ويظهر ذلك جلياً في الشكل الذي تتخذه كل قبة من الأعلى"^(٣٣). يبدو أن الدراسة التي قدمها المامون الناصري تذهب إلى القول إن القبتين غير توأمتين، بمعنى أن هناك اختلاف في تاريخ بناء كل واحدة منهما، لكن الزيارة الميدانية جعلتنا ننحو منحى مغايراً ونؤكد أن هناك تشابهاً وتطابقاً شبه تام بين القبتين فنفس الأدوات التي تم استعمالها في بناء الأولى تم استعمالها في الثانية (انظر الصورة).

كما أن الحجر الموجود في جوانب وأعلى القبتين أصلي ولم يطرأ عليه أي تعديل، والبنية المورفولوجية والمعمارية تؤكد ما تم استنتاجه وهو ما توضحه الصور المأخوذة من عين المكان، ومن ثم فهما نموذجان معماريان تم تشييدهما في نفس الفترة التاريخية والتي تعود حسب تقديرنا الخاص "إلى بني مرين، وترميمهما عندما آلت المنطقة لأسرة بني ورتاجين الزنانية أواخر القرن الخامس عشر- وبداية القرن السادس عشر"^(٣٤) أي بالموازاة مع تشييد مختلف مرافق قبة دبدو. وأمام هذا الوضع لنا كل الأمل في أن تنال المنطقة ومن ضمنها القبتان من الأبحاث الأثرية لإماتة اللثام عن تاريخ وعمران المنطقة، ورسم ملامح تاريخ جديد بناء على أدلة مادية صحيحة، حتى نتعرف أكثر على التطور التاريخي

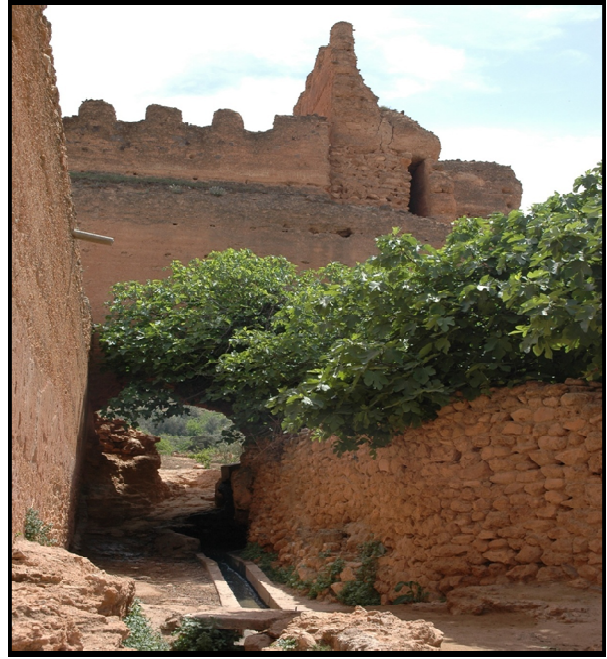
صورة رقم (٥)

باب القصبة المؤدي إلى عين تافرنت.^(٣٦)

ونضيف إلى أن الوعاء الجغرافي للقصة لا يسمح إلا بوجود بابين كما هو الشأن في بعض القصبات، (الباب الجنوبي باب تافرنت) والباب الشمالي الذي يطل على دبدو، فباب تافرنت يسمح بالذهاب إلى عين تافرنت وجبال الكعدة خصوصاً وأن سكان القصة كانوا يعتمدون على مياه هذه العين، أما غرب القصة وشرقها فالخندق عميق جداً وواسع لا يسمح بتوفير ممرات.

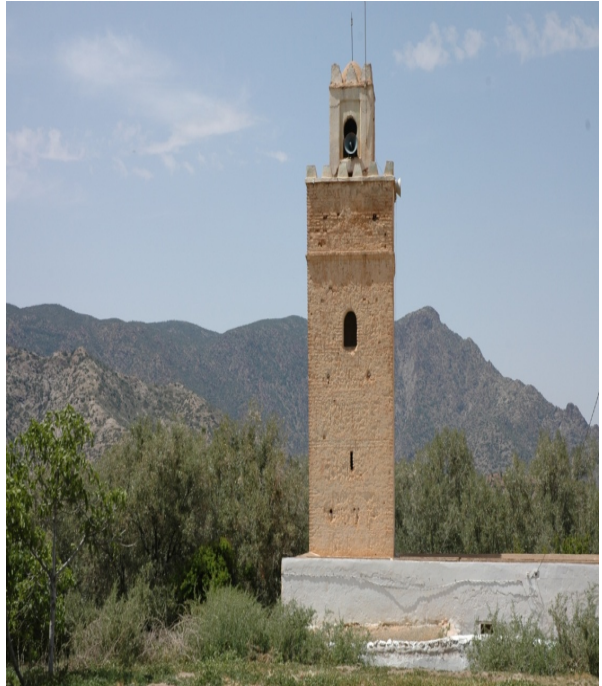
صورة رقم (٦)

الإصلاحات التي أدخلت عليه^(٣٧)
