التنمية الاجتماعية والاقتصادية من خلال إحياء التراث - إحياء الفراغات العامة في مركز مدينة السويداء التاريخي

Social and Economic Development through Heritage Revival: Reviving public spaces in the historic center of Sweida

Abir Arkawi¹; Natalia Atfeh²

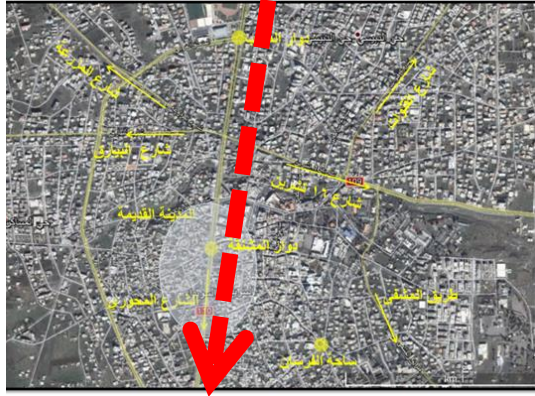
شكل (٢) التصوير الفضائي للشارع المحوري

قانونيا صدر المخطط التنظيمي في عام ٢٠١٠ وقرار تسجيل المدينة القديمة ومناطق الحماية والمواقع الأثرية ٢٠٠٨/٨/٢٤. كما جرى خلال الأعوام الماضية استملاك العديد من البيوت القديمة المحاذية للشارع المحوري في مدينة السويداء بالقرب من قوس الكنيسة الصغرى والكنيسة الكبرى الأثريتين ومعبد آلهة المياه والمسرح الصغير الأوديون. يوضح الشكل (٢) النسيج التاريخي للمدينة وموقع الشارع المحوري بعد تنفيذه.

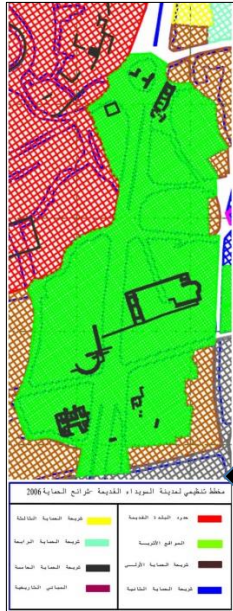
شكل (٤) الشرائح التاريخية المسجلة في الموقع المدروس

وهناك العديد من البيوت الواقعة في محيط المسرح الكبير في مدينة السويداء القديمة تم اقتراح استملاكها منذ عدة سنوات لما لهذا الأمر من أهمية كبيرة لإظهار وكشف بقايا المسرح التي ما زالت ممرات الدخول إليه عبر أقبية المسرح الموجودة غربي وشرقي الطريق المحوري وسط مدينة السويداء. أما قانون حماية المدينة القديمة: فهو القرار ٣٩٧/٢٣/٢٠٠٨ الصادر بتاريخ ٢٣/٧/٢٠٠٨. حيث يوضح الشكل (٣) المنطقة المسجلة أثريا ومناطق الحماية كما يوضح الشكل (٤) المنطقة المدروسة والشرائح التاريخية المسجلة أثريا.

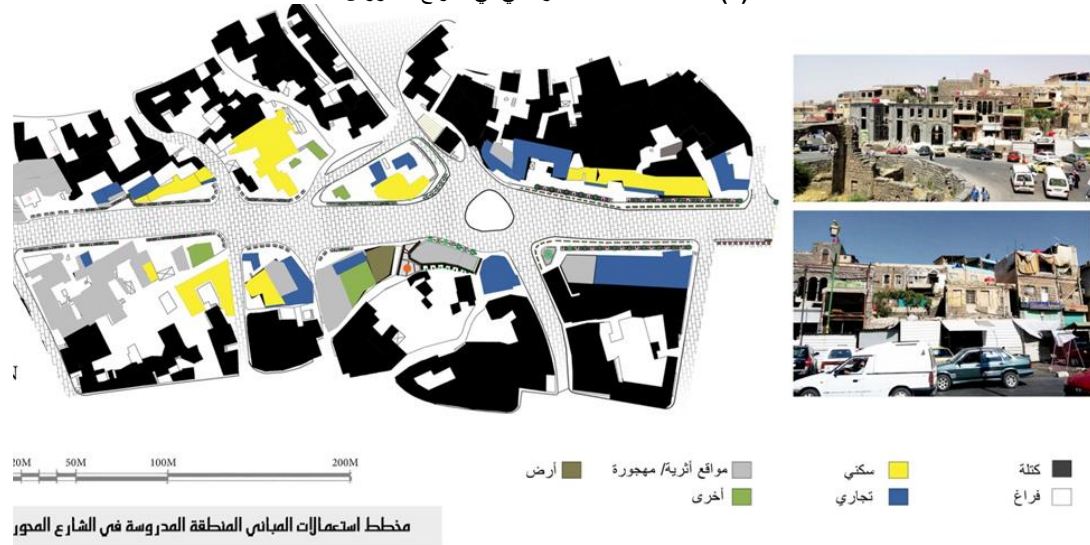
شكل (٦) مخطط استعمالات الاراضي في الموقع المدروس

يقع الموقع على امتداد الشارع الرئيسي حيث تزداد الحركة المرورية وتتناقص قضية السلامة. يحاط الموقع بالانشغالات والاستخدامات التي لا تتناسب مع أهميتها التاريخية والأثرية. تمت دراسة عدد من النقاط الحيوية للشارع المحوري من حيث الوضع الراهن والتشابكات القائمة بين الأبنية الأثرية في منطقة السويداء القديمة والأبنية الحديثة وطرق المشاة والحركة المرورية، حيث يضم عدداً من المواقع الأثرية من بينها الكنيسة الصغرى، بقايا السور الأثري، معبد الهة المياه، الكنيسة الكبرى والمسرح الصغير (الأوديون) يوضح شكل (٦) مخطط استعمالات الأراضي في الموقع المدروس.

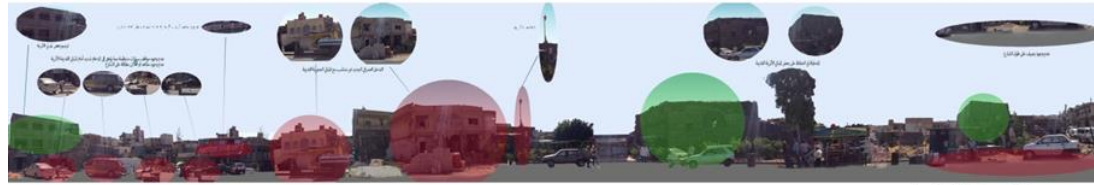
شكل (١٤) دراسة تحليلية لمشاكل الواجهات الشرقية والغربية في موقع الدراسة (الشارع المحوري)

- استخدام فراغات البقايا الأثرية الموجودة لغير الوظائف المخصصة لها كاستخدام البيوت الحجرية القيمة كمستودعات فتحولت إلى أركان مهمة. هجرة السكان من الحي وبيوته الحجرية أو هدمها لإنشاء مباني حديثة مكانها، مما أدى إلى تداعيتها فتحولت إلى خراب. ويوضح الشكل (١٤) مشاكل الواجهات الشرقية والغربية للشارع المحوري ضمن الموقع المدروس.

جزء من الواجهة الغربية

جزء من الواجهة الشرقية

- عدم الأخذ بعين الاعتبار أثناء الهدم وإعادة البناء التأقلم مع الجوار.
- مواد الترميم المستخدمة في حال حدوث تحسينات تكون عشوائية وغير مدروسة تؤثر على المنشأ بشكل ظاهر حيث يلاحظ آثار الترميم الخاطئ في البيوت السكنية وحتى في المباني الأثرية الرئيسية.
- عمر الأبنية السكنية بين ٧٥ - ٢٥٠ عام، لذا فهي بحاجة إلى أعمال ترميم وإصلاح مستمرة وتزويدها بالتجهيزات الضرورية.
- تحول المنازل المهتمة أو المتضررة إلى مكبات للنفايات الأمر الذي خلق مشكلة في الحفاظ على النظافة والصحة العامة.
- المخالفات الحديثة بجانب الأبنية الأثرية.
- عدم وجود مواقف للسيارات
- وجود أكشاك تعيق رؤية الواجهة الأثرية.
- عدم العناية بواجهة دخول المسرح الأثري.
- قلة أعمدة الإنارة.
- اللوحات الإعلامية الغير الموحدة والتي تشوه المنظر العام.
- عدم وجود مقاعد للجلوس أو أماكن مظلة على الشارع.
- التدخل الجديد على المباني الحجرية القديمة.

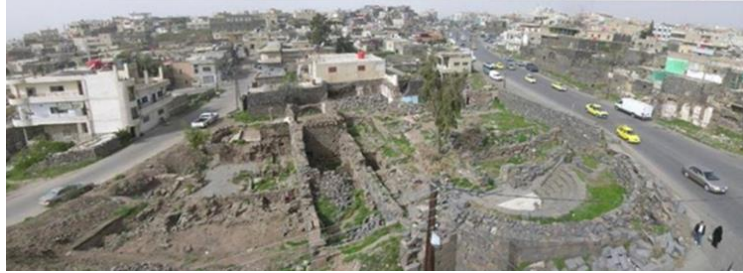
شكل (١٥) موقع المسرح الصغير (الأوديون)، الموقع المقترح للفراغ التفاعلي الثاني

مما لا شك فيه قدم المخطط التنظيمي دورا هاما بالتزامن مع مخطط تسجيل المدينة القديمة والشرائح التاريخية ولكن جاءت الضوابط وشروط النظام البناء غير متوازنة مما يستدعي العمل على تعديلها بين مختلف الاختصاصات، كما يجب تحديد التوجهات الرئيسية لعملية التخطيط وإدارة الموقع التاريخي لمدينة السويداء، وتناول المشاكل التي يعاني منها الموقع وتحديد سبل العلاج. يعرض شكل رقم (١٥) مقترح موقع الفراغ التفاعلي الثاني.

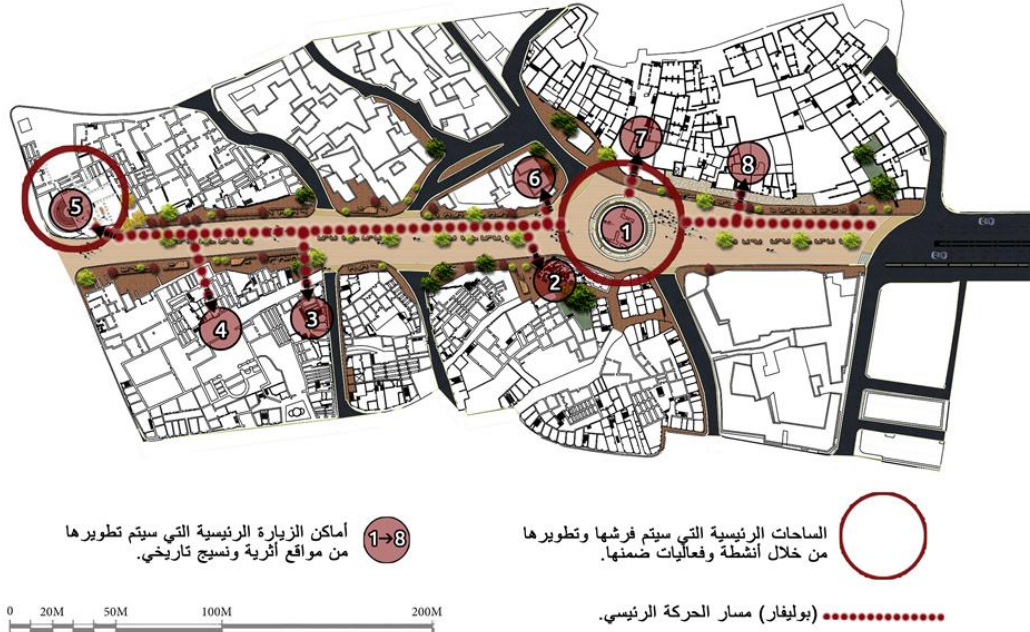
شكل (١٦) دراسة أولية للفراغات الرئيسية ومسار الزيارة في موقع الدراسة (الشارع المحوري)

- هناك ضوابط بالمستوى اللوني للشارع المحوري وعمل دراسة للألوان المناسبة للمنطقة التاريخية التي تشتهر بالبناء بالحجر البازلتي.
- دراسة لكل المناطق الخضراء وأنواع الشجر اختيار نوع التبليط بحيث تحدد سرعة السيارات.
- زيادة جاذبية المنطقة بإنشاء بانوهات ولوحات عرض تبين ماهي المعالم التاريخية الموجودة ومواقع البيوت والمضافات المفتوحة للزوار من خلال لوحات من مواد شفافة (مثل الزجاج) لا تقطع استمرارية المحور وتؤمن التعريف اللازم بالمنطقة بطريقة عصرية. ويوضح الشكل (١٦) الدراسة الأولية للفراغات الرئيسية ومسار الزيارة في موقع الدراسة.
